BITACORA ELECTRÓNICA DE OBRA

Confirma Bitacora:	Nro Informe:	Fecha Informe:	Nombre De La Obra:	Personal Encargado:
Si	Nº 154-2023-MTC/20.9/MJQY	18-08-2023	Corredor Vial: Huánuco - La Unión-Huallanca, Dv. Antamina/Emp. PE-3N (Tingo Chico) - Nuevas Flores - Llata - Antamina, Tramo II	MICHAEL JESUS QUISPE YAURI.

OBRA: MEJORAMIENTO, CONSERVACIÓN POR NIVELES DE SERVICIO Y OPERACIÓN DEL CORREDOR VIAL: HUANUCO – LA UNIÓN – HUALLANCA – DV. ANTAMINA/ EMP. PE-3N (TINGO CHICO) – NUEVAS FLORES – LLATA – ANTAMINA, TRAMO II.

Panel Fotográfico de la Bitacora de Obras

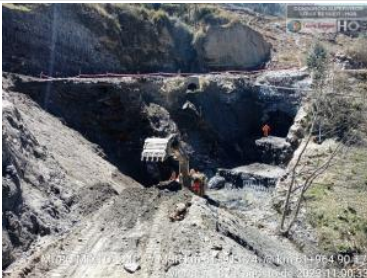
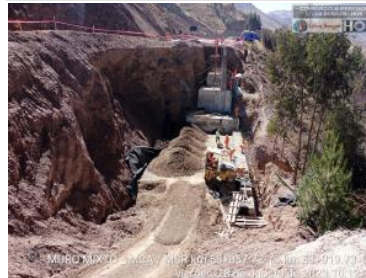
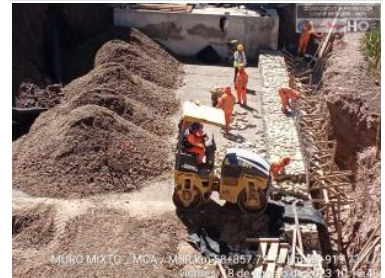
PROGRESIVA: KM 61+913, KM 61+964, KM 58+857, KM 58+919

CONSTRUCCIÓN MURO MIXTO MSR/MCA

TRABAJOS DE ENCOFRADO EN ZAPATAS DEL MSR/MCA

TRABAJOS DE ARMADO Y RELLENO GAVIONES EN MSR/MCA

COLOCACIÓN DE CONCRETO FC 100 KG/CM2 EN ZAPATAS DEL MCA/MSR

COLOCACIÓN DE VACIADO DE CONCRETO F'C 100 KG/CM2 EN SOLADOS DEL MSR/MCA

COLOCACIÓN DE CONCRETO FC 210 KG/CM2 EN ZAPATAS DEL MCA/MSR

CONSTRUCCIÓN DEL MURO SUELO REFORZADO/MURO DE CONCRETO ARMADO

TRABAJOS DE ARMADO Y RELLENO DE ELEMENTO DE MURO DE SUELO REFORZADO EN MSR/MCA

RELLENO ESTRUCTURAL Y COMPACTADO POR CAPAS MURO SUELO REFORZADO/MURO DE CONCRETO ARMADO

TRABAJOS DE DISTRIBUCIÓN Y ARMADO DEL ACERO DE REFUERZO FY 4200 KG/CM2 EN ZAPATAS DEL MURO SUELO REFORZADO Y MURO DE CONCRETO ARMADO (MSR/MCA)

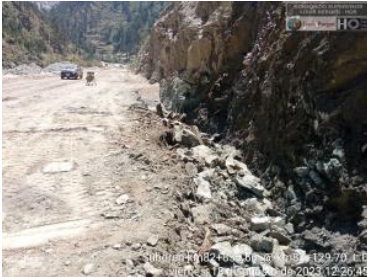
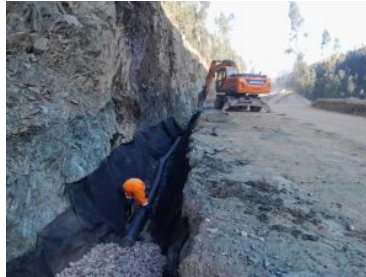
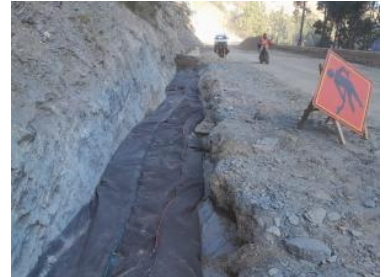
PROGRESIVA: KM 82+835, KM 82+900, KM 83+129

MEJORAMIENTO DE SUELOS

CONSTRUCCIÓN DE SUB DREN

TRABAJOS DE EXCAVACIÓN DEL SUB-DREN

TRABAJOS DE COLOCACIÓN DE GEOTEXTIL PARA SISTEMA DE SUBDRENAJE

VACIADO DE COLOCACIÓN DE CAMA DE ARENA, TUBERÍA HDPE, GEOTEXTIL NO TEJIDO CLASE 2 Y MATERIAL DE FILTRO EL SUB DREN

LOS SUBDRENES CONSISTEN EN UNA RED COLECTORA DE TUBERÍAS PERFORADAS O RANURADAS, ALOJADAS EN ZANJAS PARA PERMITIR RECOLECTAR EL AGUA SUBTERRÁNEA, CON OBJETO DE CONTROLARLA Y RETIRARLA, MINIMIZANDO SU EFECTO NEGATIVO EN LAS CAPAS ESTRUCTURALES DEL PAVIMENTO

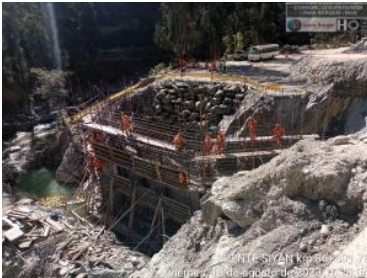
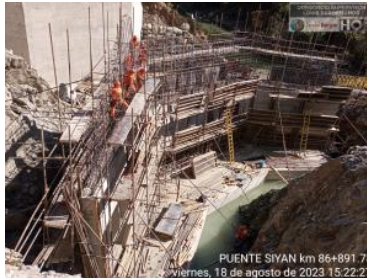
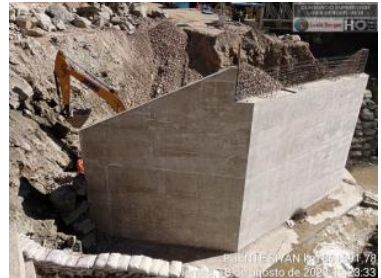
1000.F PUENTE SIYAN

CONSTRUCCIÓN DEL PUENTE SIYAN

COLOCACIÓN DE CONCRETO FC = 140 KG/CM2 UTILIZADO EN EL ESTRIBO DEL PUENTE SIYAN DEL ESTRIBO IZQUIERDO

COLOCACIÓN DE CONCRETO FC = 210 KG/CM2 UTILIZADO EN LA ZAPATA DEL PUENTE SIYAN EN EL ESTRIBO IZQUIERDO

TRABAJOS DE DISTRIBUCIÓN Y ARMADO DEL ACERO DE REFUERZO FY 4200 KG/CM2 EN LOS ALEROS, ELEVACION FRONTAL Y CONTRAFUERTE, EN LA ELEVACION DEL ESTRIBO IZQUIERDO, PUENTE SIYAN

TRABAJOS DE ENCOFRADO EN LOS ALEROS, ELEVACION FRONTAL Y CONTRAFUERTE, DE ELEVACION DEL ESTRIBO IZQUIERDO, PUENTE SIYAN

SE CONTINUA CON LOS TRABAJOS DE EXCAVACIÓN DEL TERRENO DE FUNDACIÓN DEL ESTRIBO IZQUIERDO DEL PUENTE SIYAN

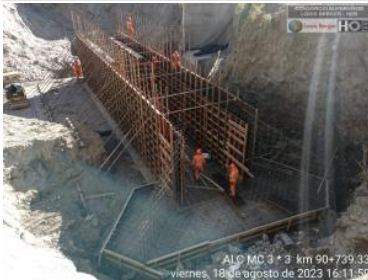
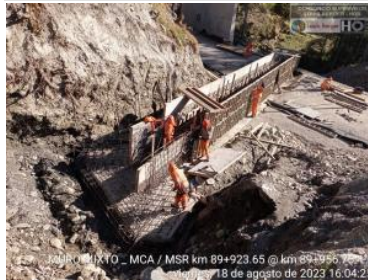
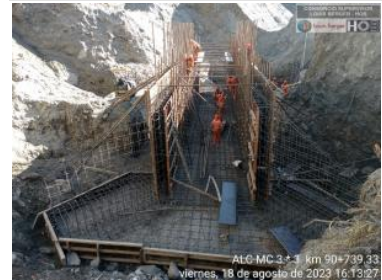
PROGRESIVA: KM 90+739.32

CONSTRUCCIÓN DE ALCANTARILLA – (TMC)

TRABAJOS DE ENCOFRADO EN LOSA INFERIOR Y PAREDES LATERALES DE ALCANTARILLA MARCO 3.00 M X 3.00 M

TRABAJOS DE DISTRIBUCIÓN Y ARMADO DEL ACERO DE REFUERZO FY 4200 KG/CM2 EN ALC MC 3.00 M X 3.00 M

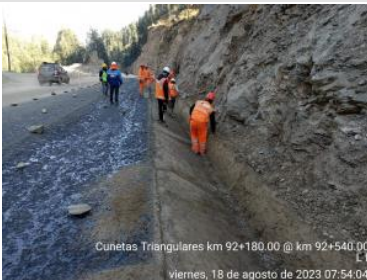
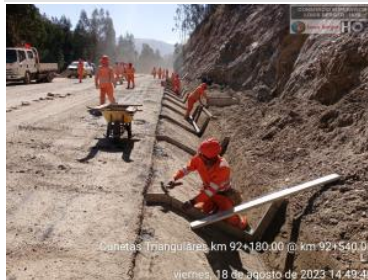
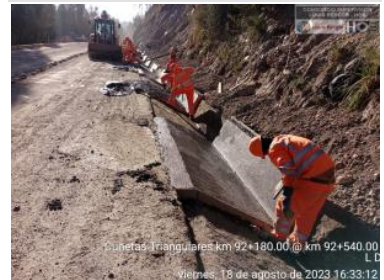
PROGRESIVA: KM 92+180, 92+250, KM 92+540

CUNETAS TRIANGULARES

CONSTRUCCIÓN DE CUNETAS

VACIADO DE CONCRETO FC 175 KG/CM2 EN PAÑOS INTERMEDIOS DE CUNETA TRIANGULAR

EXCAVACIÓN DE ZANJA DEL TERRENO NATURAL CON MAQUINARIA RETROEXCAVADORA

LAS CUNETAS SON ZANJAS LONGITUDINALES UBICADA A UN LADO DE LA CARRETERA O, EN SU DEFECTO, A UN SOLO LADO, REVESTIDAS, CON EL OBJETO DE CAPTAR, CONDUCIR, Y EVACUAR EN FORMÁ ADECUADA LOS FLUJOS DE AGUA SUPERFICIAL

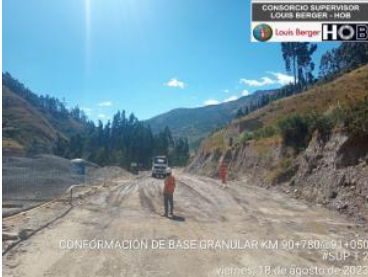
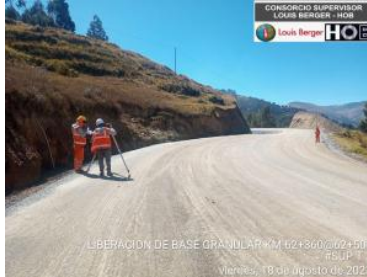
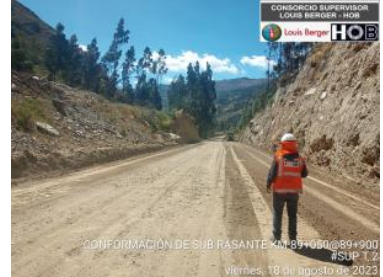
PROGRESIVA: KM 90+780, KM 91+050, KM 89+050, KM 89+900, KM 62+360, KM 62+500

CONSTRUCCIÓN SUB RASANTE

MEJORAMIENTO DEL SUELO A NIVEL DE SUB RASANTE

LA SUBRASANTE ES LA SUPERFICIE TERMINADA DE LA CARRETERA A NIVEL DE MOVIMIENTO DE TIERRAS (CORTE Y RELLENO), SOBRE LA CUAL SE COLOCA LA ESTRUCTURA DEL PAVIMENTO O AFIRMADO

COLOCACIÓN DE MATERIAL GRANULAR OVER EN ZONA DE MEJORAMIENTO DEL SUELO

CORTE Y EXCAVACIÓN PARA MEJORAMIENTO DE LA SUB RASANTE

SE VERIFICA LOS TRABAJOS DE CONFORMACIÓN EN LA SUBRASANTE

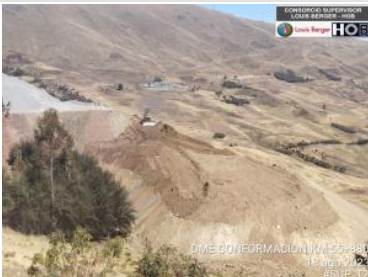
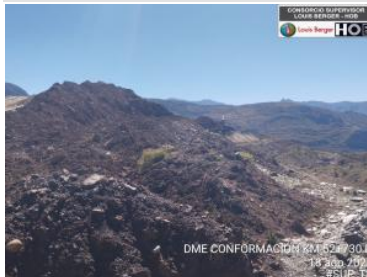
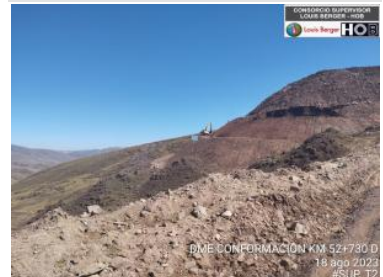
PROGRESIVA: KM 55+880, KM 52+730, KM 52+730

DEPOSITO DE MATERIAL EXCEDENTE (DME):

COLOCACION DE MATERIAL EXCEDENTE (DME)

901.A DISPOSICIÓN Y CONFORMACIÓN DE DEPÓSITOS DE MATERIAL EXCEDENTE

901.B1 RETIRO Y ALMACENAMIENTO DE TOP SOIL DE DME COLOCACIÓN, DEPOSITO Y CONFORMACIÓN DEL MATERIAL EXCEDENTE DE LOS CORTES DE TALUD EN EL DME

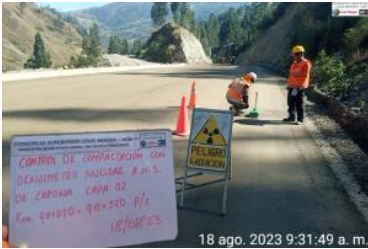
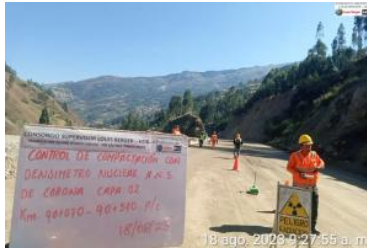
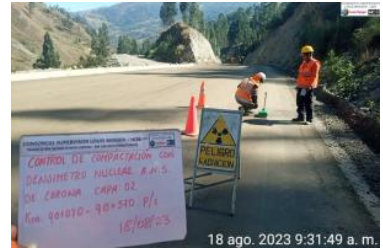
PROGRESIVA: KM 90+070, KM 90+570

ENSAYO DE DENSIDAD NUCLEAR

SE REALIZA EL ENSAYO DE DENSIDAD DE CAMPO (DENSÍMETRO NUCLEAR)

SE REALIZO EL CONTROL DE COMPACTACIÓN CON DENSÍMETRO NUCLEAR EN MEJORAMIENTO

CONTROL DE COMPACTACIÓN CON DENSÍMETRO NUCLEAR EN PLATAFORMA A NIVEL DE BASE GRANULAR RECONFORMADA
