BITACORA ELECTRÓNICA DE OBRA

Confirma Bitacora:	Nro Informe:	Fecha Informe:	Nombre De La Obra:	Personal Encargado:
Si	Nº 155 - 2023-MTC/20.9/MJQY	19 - 08 - 2023	Corredor Vial: Huánuco - La Unión-Huallanca, Dv. Antamina/Emp. PE-3N (Tingo Chico) - Nuevas Flores - Llata - Antamina, Tramo II	MICHAEL JESUS QUISPE YAURI.

OBRA: MEJORAMIENTO, CONSERVACIÓN POR NIVELES DE SERVICIO Y OPERACIÓN DEL CORREDOR VIAL: HUANUCO – LA UNIÓN – HUALLANCA – DV. ANTAMINA/ EMP. PE-3N (TINGO CHICO) – NUEVAS FLORES – LLATA – ANTAMINA, TRAMO II.

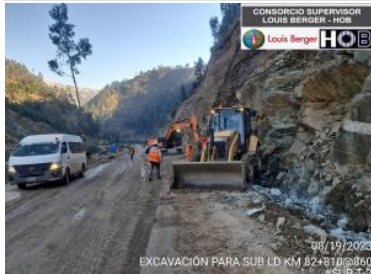
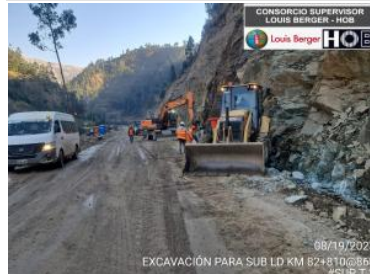
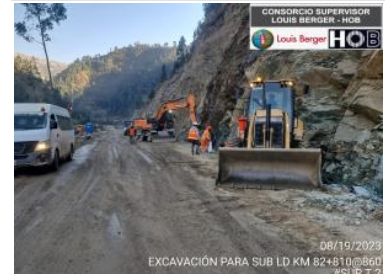
PROGRESIVA: KM 82+810, KM 82+850, KM 82+860

CONSTRUCCIÓN DE SUB DREN

TRABAJOS DE EXCAVACIÓN DEL SUB-DREN

TRABAJOS DE COLOCACIÓN DE GEOTEXTIL PARA SISTEMA DE SUBDRENAJE

VACIADO DE COLOCACIÓN DE CAMA DE ARENA, TUBERÍA HDPE, GEOTEXTIL NO TEJIDO CLASE 2 Y MATERIAL DE FILTRO EL SUB DREN

LOS SUBDRENES CONSISTEN EN UNA RED COLECTORA DE TUBERÍAS PERFORADAS O RANURADAS, ALOJADAS EN ZANJAS PARA PERMITIR RECOLECTAR EL AGUA SUBTERRÁNEA, CON OBJETO DE CONTROLARLA Y RETIRARLA, MINIMIZANDO SU EFECTO NEGATIVO EN LAS CAPAS ESTRUCTURALES DEL PAVIMENTO

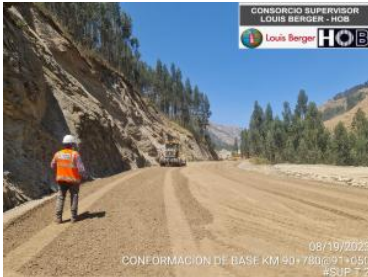
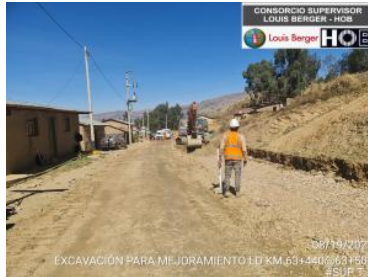
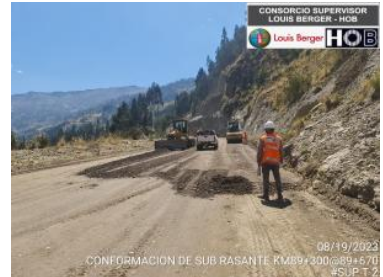
PROGRESIVA: KM 90+780, KM 91+050, KM 63+440, KM 63+500, KM 89+300, KM 89+670

MEJORAMIENTO DE SUELO A NIVEL DE SUBRASANTE

EVALUACIÓN EN SECTORES DE MEJORAMIENTO DE SUELOS A NIVEL DE SUBRASANTE EN SECTORES INTERVENIDOS

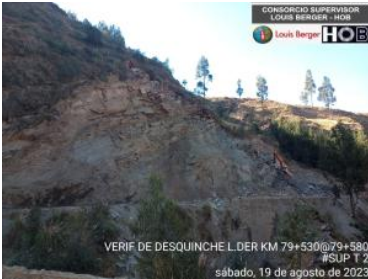
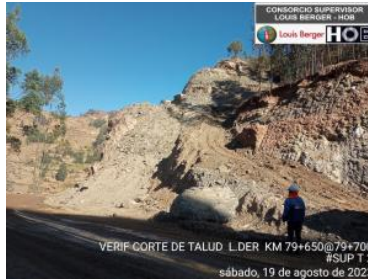
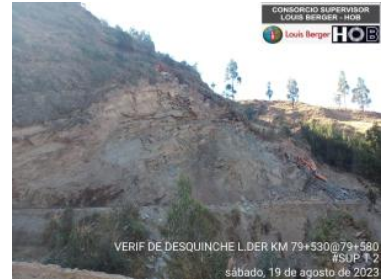
PROGRESIVA: KM 79+530, KM 79+580, KM 79+650, KM 79+700, KM 79+570

CORTE DE TALUD

202.A EXCAVACIÓN EN ROCA FIJA

202.B EXCAVACIÓN EN ROCA SUELTA

202.C EXCAVACIÓN EN MATERIAL SUELTO

203.A REMOCIÓN DE DERRUMBES

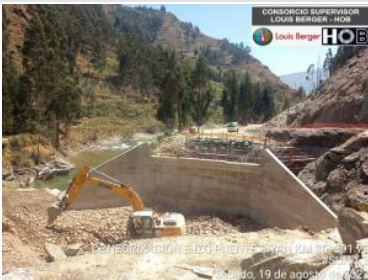
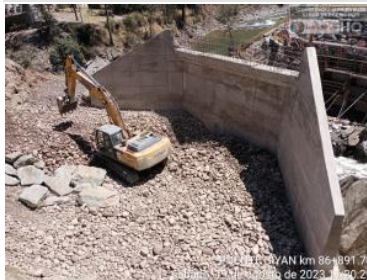
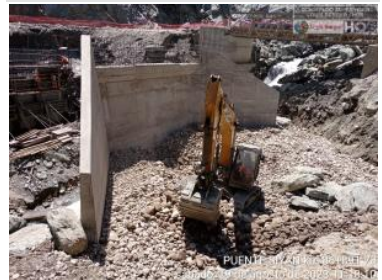
CONSTRUCCIÓN DEL PUENTE SIYAN

COLOCACIÓN DE CONCRETO FC = 140 KG/CM2 UTILIZADO EN EL ESTRIBO DEL PUENTE SIYAN DEL ESTRIBO IZQUIERDO

COLOCACIÓN DE CONCRETO FC = 210 KG/CM2 UTILIZADO EN LA ZAPATA DEL PUENTE SIYAN EN EL ESTRIBO IZQUIERDO

TRABAJOS DE DISTRIBUCIÓN Y ARMADO DEL ACERO DE REFUERZO FY 4200 KG/CM2 EN LOS ALEROS, ELEVACION FRONTAL Y CONTRAFUERTE, EN LA ELEVACION DEL ESTRIBO IZQUIERDO, PUENTE SIYAN

TRABAJOS DE ENCOFRADO EN LOS ALEROS, ELEVACION FRONTAL Y CONTRAFUERTE, DE ELEVACION DEL ESTRIBO IZQUIERDO, PUENTE SIYAN

SE CONTINUA CON LOS TRABAJOS DE EXCAVACIÓN DEL TERRENO DE FUNDACIÓN DEL ESTRIBO IZQUIERDO DEL PUENTE SIYAN

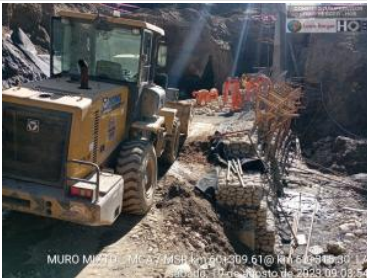
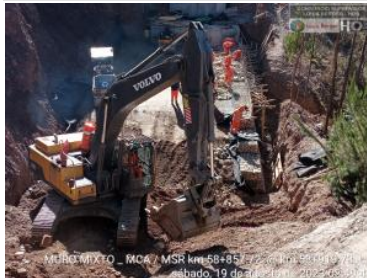
PROGRESIVA: KM 60+309, 60+315, KM 58+857, KM 58+919

CONSTRUCCIÓN MURO MIXTO MSR/MCA

TRABAJOS DE ENCOFRADO EN ZAPATAS DEL MSR/MCA

TRABAJOS DE ARMADO Y RELLENO GAVIONES EN MSR/MCA

COLOCACIÓN DE CONCRETO FC 210 KG/CM2 EN ZAPATAS DEL MCA/MSR

TRABAJOS DE ARMADO Y RELLENO DE ELEMENTO DE MURO DE SUELO REFORZADO EN MSR/MCA

RELLENO ESTRUCTURAL Y COMPACTADO POR CAPAS MURO SUELO REFORZADO/MURO DE CONCRETO ARMADO

TRABAJOS DE DISTRIBUCIÓN Y ARMADO DEL ACERO DE REFUERZO FY 4200 KG/CM2 EN ZAPATAS DEL MURO SUELO REFORZADO Y MURO DE CONCRETO ARMADO (MSR/MCA)

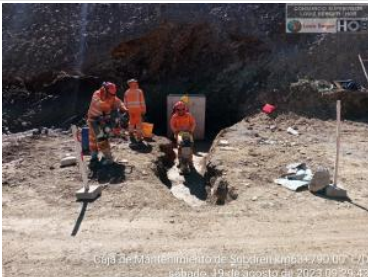
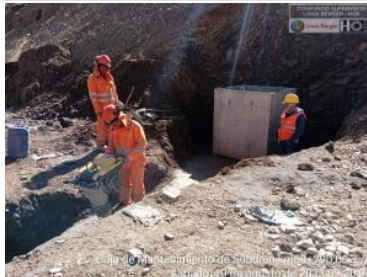
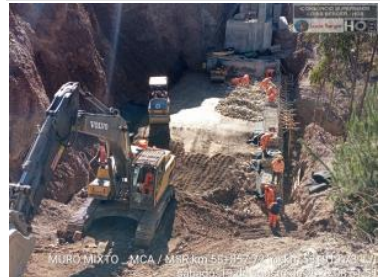
PROGRESIVA: KM 63+790, KM 57+857

CONSTRUCCIÓN DE SUB DREN

TRABAJOS DE EXCAVACIÓN DEL SUB-DREN

TRABAJOS DE COLOCACIÓN DE GEOTEXTIL PARA SISTEMA DE SUBDRENAJE

VACIADO DE COLOCACIÓN DE CAMA DE ARENA, TUBERÍA HDPE, GEOTEXTIL NO TEJIDO CLASE 2 Y MATERIAL DE FILTRO EL SUB DREN

LOS SUBDRENES CONSISTEN EN UNA RED COLECTORA DE TUBERÍAS PERFORADAS O RANURADAS, ALOJADAS EN ZANJAS PARA PERMITIR RECOLECTAR EL AGUA SUBTERRÁNEA, CON OBJETO DE CONTROLARLA Y RETIRARLA, MINIMIZANDO SU EFECTO NEGATIVO EN LAS CAPAS ESTRUCTURALES DEL PAVIMENTO
