BITACORA ELECTRÓNICA DE OBRA

Confirma Bitacora: Si	Nro Informe: 33	Fecha Informe: 18 - 08 - 2023	Nombre De La Obra: Culminacion de Obra del Proyecto "Mejoramiento de la Carretera Rodriguez de Mendoza-Empalme PE-5N (La Calzada), Tramo: Selva Alegre - Empalme PE-5N (La Calzada)	Personal Encargado: MOISES EDISON CALDERON BELTRAN
---------------------------------	---------------------------	---	---	--

Panel Fotográfico de la Bitacora de Obras

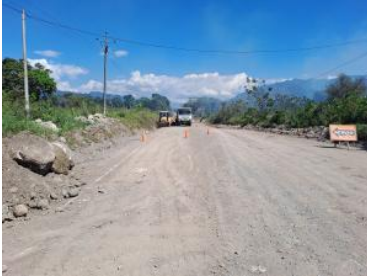
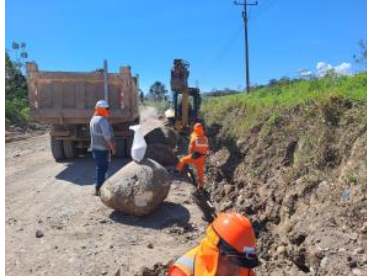
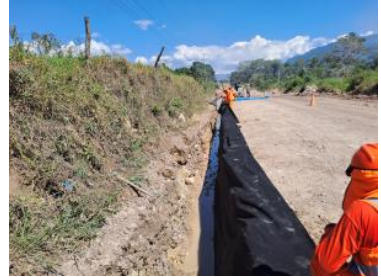
1. Mantenimiento de tránsito temporal y seguridad vial
2. sub dren

1. se mantiene señalizado la zona de trabajo; conos y letreros en zona rural
2. excavación de zanja, colocación de cama de arena, tubería perforada geotextil (manto negro), filtro , cerramiento del filtro

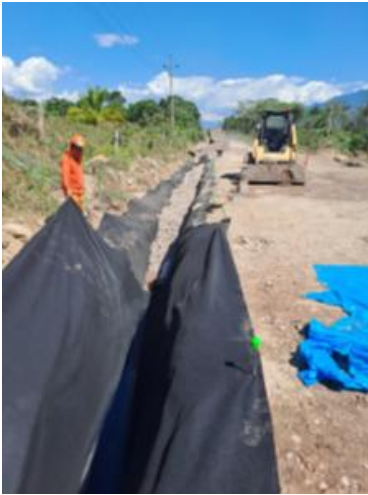
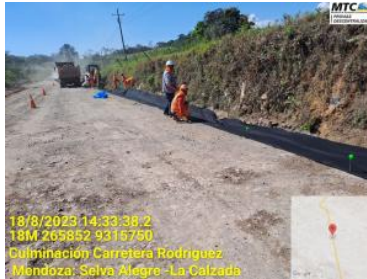
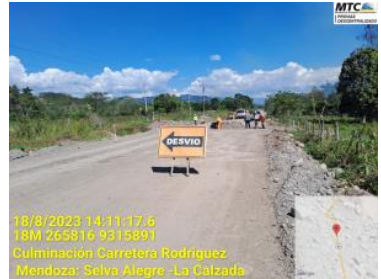
ejecución de sub dren
ejecución de Obras preliminares

instalación de dren de progresiva 18+144 a 18+300
proceso constructivo en desarrollo, tubo, manto filtro (piedra chancada)

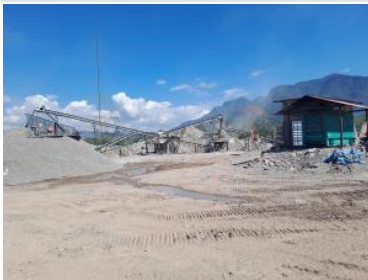
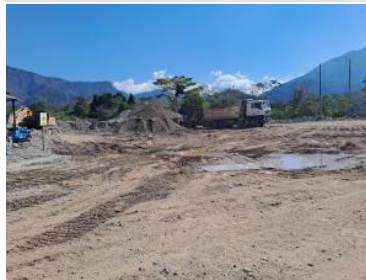
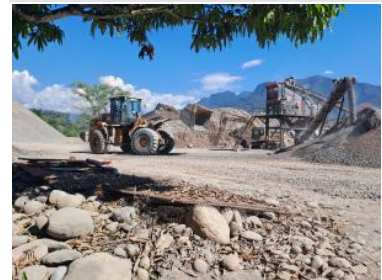
visita a chancadora
planta en producción

se cuenta con 2 cargadores, 1 excavadora operativa y 1 excav en reparación
