## BITACORA ELECTRÓNICA DE OBRA

Confirma Bitacora:	Nro Informe:	Fecha Informe:	Nombre De La Obra:	Personal Encargado:
Si	047 CON T68- 2023	21- 08- 2023	Mejoramiento de la Carretera Santa María- Santa Teresa - Puente Hidroeléctrica Machu Picchu Carretera	NATALY SUSI CABALLON PAUCAR

INFORME Y/O REPORTE N°047\_CONTRATO N°68-2023-MNT. TÚNEL MACHUPICCHU/NSCP.2023.  
 EMPRESA CONTRATISTA: CONSORCIO CARRETERA CUSCO  
 CONTRATO DE OBRA: N° 057-2021-MTC/ 20, del 07.06.2021  
 Obra: "MEJORAMIENTO DE LA CARRETERA SANTA MARÍA - SANTA TERESA - PUENTE HIDROELÉCTRICA MACHUPICCHU, ITEM B.- CONSTRUCCIÓN DE TÚNEL Y ACCESOS".  
 Monto Del Contrato: S/ 166,167,111.89 INCLUYE IGV  
 Nuevo Monto Contractual: S/ 169,403,678.35 INCLUYE IGV: este monto es incluido y deducido por los Adicionales y deductivos vinculantes aprobados según RD.  
 Plazo de Ejecución Contractual: 900 dc  
 Inicio del Plazo Contractual: 23 de junio del 2021  
 Término del Plazo Contractual: 9 de diciembre del 2023  
 Suspensión de Plazo: 123 dc  
 Nuevo Termino del Plazo: 31 de mayo del 2024  
 SUPERVISOR: CONSORCIO SUPERVISOR SANTA TERESA  
 CONTRATO DE CONSULTORÍA DE OBRA N° 035 -2021-MTC/20.2, del 19.03.2021.  
 Monto del Con

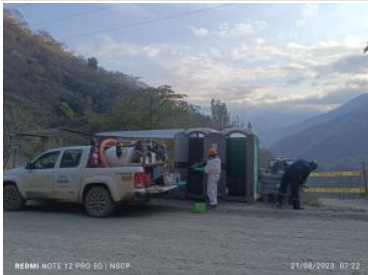
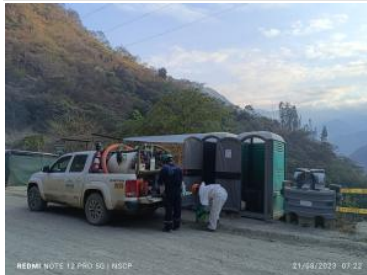
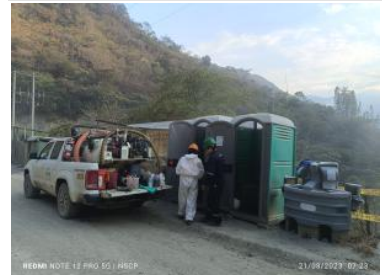
PROGRESIVA: KM 6+270 (Acceso provisional)  
MANTENIMIENTO, LIMPIEZA, DESINFECCIÓN DE LAS UNIDADES DE SANITARIOS PORTÁTILES.

MO: 2 PERSONALES DE LIMPIEZA CAPACITADO.  
EM: 1 EQUIPO O TANQUE DE SUCCIÓN DE RESIDUOS, 1 CAMIONETA, HERRAMIENTAS MANUALES.

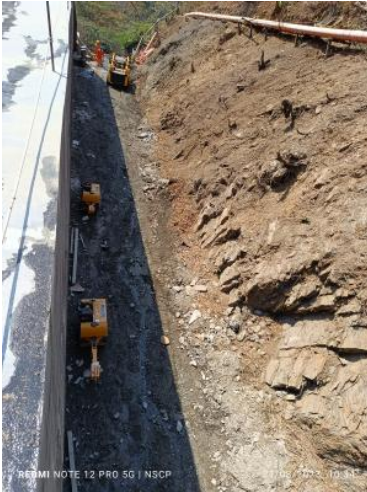
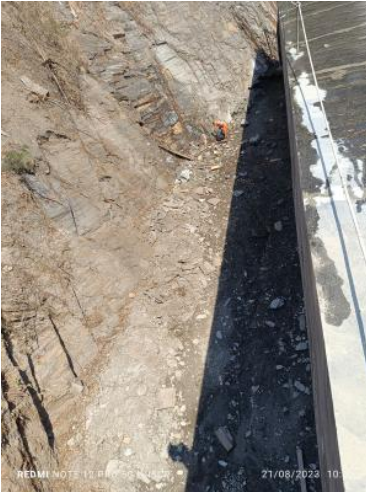
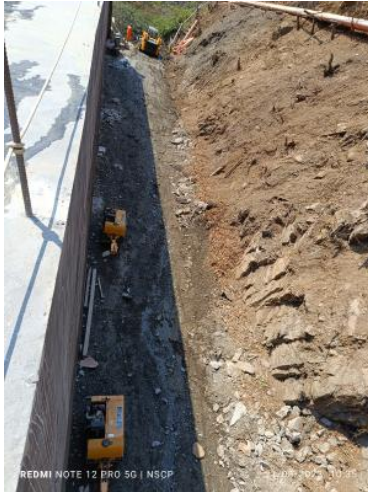
PROGRESIVA: KM6+200  
LIMPIEZA, RELLENO Y COMPACTADO DEL LADO LATERAL DERECHO DE ALCANTARILLA MCA 5x5M.

MO: 1 CAPATAZ, 1 OPERARIO, 1 OFICIAL, 1 OPERADOR.  
EM: 1 MINICARGADOR, 2 RODILLOS COMPACTADORES VIBRATORIOS MANUAL.

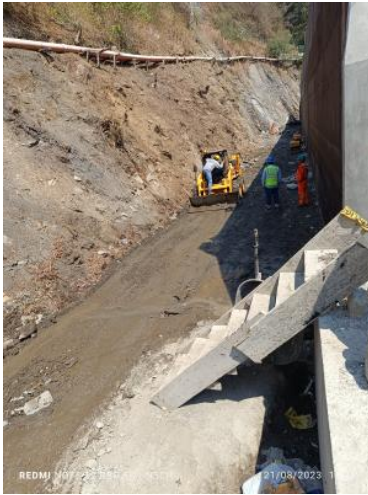
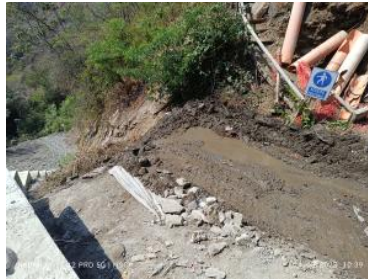
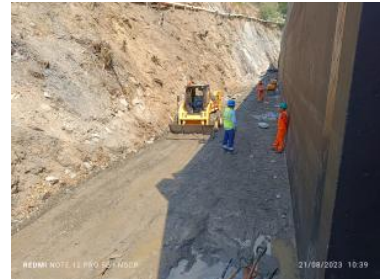
PROGRESIVA: KM6+200  
RELLENO Y COMPACTADO DEL LADO LATERAL DERECHO DE ALCANTARILLA MCA 5x5M.

MO: 1 CAPATAZ, 1 OPERARIO, 1 OFICIAL, 1 OPERADOR.  
EM: 1 MINICARGADOR, 2 RODILLOS COMPACTADORES VIBRATORIO MANUAL.

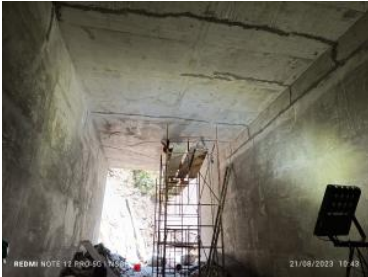
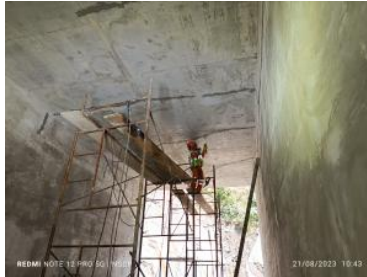
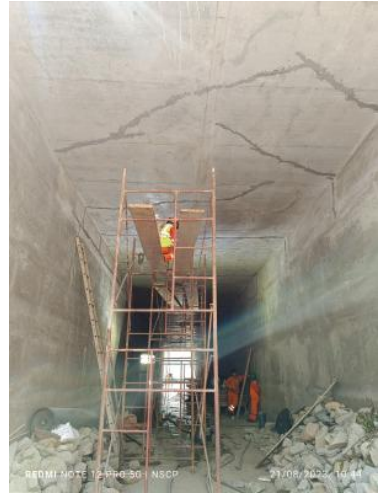
PROGRESIVA: KM6+200.  
SELLADO DE FISURAS DE LA PARTE SUPERIOR DE LA ALCANTARILLA.

SE APRECIA SELLADO INTERNO DEL LADO SUPERIOR DE LA ALCANTARILLA.  
MO: 1CAPATAZ, 2 OPERARIOS, 1 OFICIAL.  
EM: 1 INSTRUMENTO DE INYECCIÓN PARA SELLAR FISURAS, PINTADO PARA IMPERMEABILIZAR, HERRAMIENTAS MANUALES.

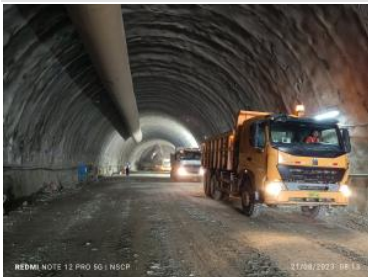
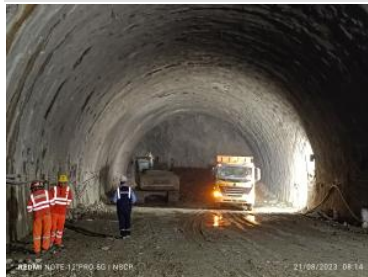
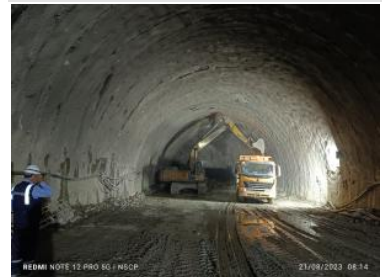
PROGRESIVA: KM7+903.50  
 EXCAVACIÓN EN CONTRABOVEDA DE ROCA TIPO V EN CONTRA BÓVEDA EN PORTAL DE SALIDA HACIA LA BAHÍA.  
 ELIMINACIÓN DE MATERIAL EXCAVADO (ROCA TIPO V) DEL TÚNEL (PORTAL DE SALIDA -BAHÍA).  
 REPLANTEO Y NIVELACIÓN DE CIMBRAS Y CONTROL DE LA EXCAVACIÓN.  
 INSTALACIÓN DE CIMBRAS PARA ROCA TIPO V.  
 LANZAMIENTO DE SHOTCRETE PARA REFUERZO DEL ÁREA EXCAVADA Y DE LA CIMBRA.

SE APRECIA EXCAVACIÓN DE ROCA TIPO V EN CONTRA BÓVEDA EN EL PORTAL DE SALIDA DEL TÚNEL HACIA LA BAHÍA, EL MATERIAL EXCAVADO SE PROCEDE A ELIMINAR AL DME KM4+980 Y INSTALACIÓN DE CIMBRAS PARA ROCA TIPO V, LUEGO DE LA VERIFICACIÓN DE LAS ACTIVIDADES Y PREVIA LA AUTORIZACIÓN DE LA SUPERVISIÓN SE PROCEDE A REALIZAR EL LANZAMIENTO DE SHOTCRETE PARA REFUERZO DEL ÁREA EXCAVADA Y DE LA CIMBRA.  
 MO: 1 INGENIERO ESPECIALISTA DE TÚNEL DEL CONTRATISTA, 1 PREVENCIONISTA (SSOMA), 1 CAPATAZ, 11 OPERADORES, 1 OPERARIO, 4 OFICIALES, 1 TÉCNICO ELECTRICISTA, 1 MECÁNICO, 1 VIGÍA, 1 TOPOGRAFO, 1 AUXILIAR DE TOPOGRAFÍA.  
 EM: 1 MARTILLO HIDRÁULICO (PICOTÓN), 1 CARGADOR FRONTAL, 4 VOLQUETES, 1 JUMBO, 1 TELEHANDLER, 1 EQUIPO ROBOTIZADO PARA LANZAMIENTO DE SHOTCRETE, 2 MIXERES, HERRAMIENTAS MANUALES, ESTACIÓN TOTAL ROBÓTICA.

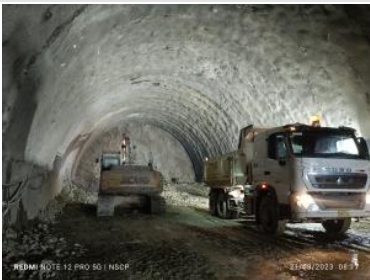
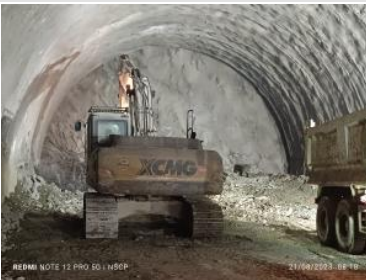
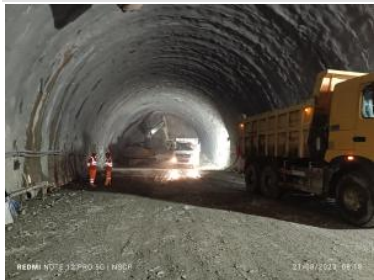
PROGRESIVA: KM7+903.50  
EXCAVACIÓN EN CONTRA BÓVEDA DE ROCA TIPO V EN CONTRA BÓVEDA EN PORTAL DE SALIDA HACIA LA BAHÍA.  
ELIMINACIÓN DE MATERIAL EXCAVADO (ROCA TIPO V) DEL TÚNEL (PORTAL DE SALIDA -BAHÍA).  
REPLANTEO Y NIVELACIÓN DE CIMBRAS Y CONTROL DE LA EXCAVACIÓN.  
INSTALACIÓN DE CIMBRAS PARA ROCA TIPO V.  
LANZAMIENTO DE SHOTCRETE PARA REFUERZO DEL ÁREA EXCAVADA Y DE LA CIMBRA.

SE APRECIA EXCAVACIÓN DE ROCA TIPO V EN CONTRA BÓVEDA EN EL PORTAL DE SALIDA DEL TÚNEL HACIA LA BAHÍA, EL MATERIAL EXCAVADO SE PROCEDE A ELIMINAR AL DME KM4+980 Y INSTALACIÓN DE CIMBRAS PARA ROCA TIPO V, LUEGO DE LA VERIFICACIÓN DE LAS ACTIVIDADES Y PREVIA LA AUTORIZACIÓN DE LA SUPERVISIÓN SE PROCEDE A REALIZAR EL LANZAMIENTO DE SHOTCRETE PARA REFUERZO DEL ÁREA EXCAVADA Y DE LA CIMBRA.  
MO: 1 INGENIERO ESPECIALISTA DE TÚNEL DEL CONTRATISTA, 1 PREVENCIONISTA (SSOMA), 1 CAPATAZ, 11 OPERADORES, 1 OPERARIO, 4 OFICIALES, 1 TÉCNICO ELECTRICISTA, 1 MECÁNICO, 1 VIGÍA, 1 TOPOGRAFO, 1 AUXILIAR DE TOPOGRAFÍA.  
EM: 1 MARTILLO HIDRÁULICO (PICOTÓN), 1 CARGADOR FRONTAL, 4 VOLQUETES, 1 JUMBO, 1 TELEHANDLER, 1 EQUIPO ROBOTIZADO PARA LANZAMIENTO DE SHOTCRETE, 2 MIXERES, HERRAMIENTAS MANUALES, ESTACIÓN TOTAL ROBÓTICA.

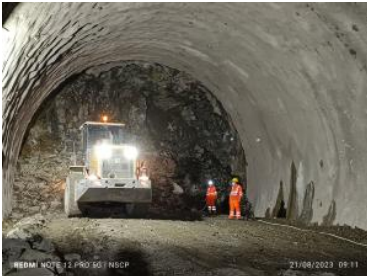
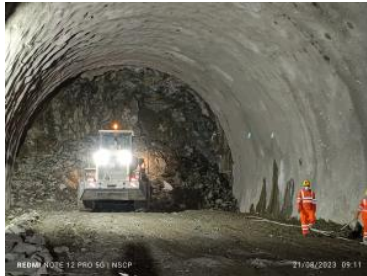
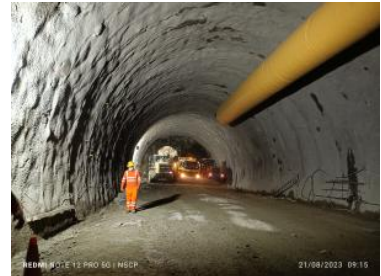
PROGRESIVA: KM7+431  
 EXCAVACIÓN DE ROCA TIPO IV EN BAHÍA HACIA PORTAL DE SALIDA.  
 ELIMINACIÓN DE ROCA TIPO IV.  
 INSTALACIÓN DE PERNOS, CIMBRAS PARA ROCA TIPO IV.  
 LANZAMIENTO DE SHOTCRETE PARA PARA REFUERZO DEL ÁREA EXCAVADA Y DE LA CIMBRA.

SE CONTINUA CON LA EJECUCIÓN DEL ADICIONAL N°10. SE APRECIA PERFORACIÓN, VOLADURA, EXCAVACIÓN DE ROCA TIPO IV EN BAHÍA HACIA PORTAL DE SALIDA DEL TÚNEL, INSTALACIÓN DE PERNOS, ELIMINACIÓN DE ROCA TIPO IV, CIMBRAS PARA ROCA TIPO IV, LUEGO DE LA VERIFICACIÓN DE LAS ACTIVIDADES Y PREVIA LA AUTORIZACIÓN DE LA SUPERVISIÓN SE PROCEDE A REALIZAR EL LANZAMIENTO DE SHOTCRETE PARA REFUERZO DEL ÁREA EXCAVADA Y DE LA CIMBRA; ACTIVIADES QUE SE VIENEN REALIZANDO EN LOS TUNOS DIURNOS Y NOCTURNO.  
 MO: 1 INGENIERO ESPECIALISTA DE TÚNEL DEL CONTRATISTA, 1 INGENIERO ASISTENTE DE PRODUCCIÓN, 1 PREVENCIÓNISTA (SSOMA), 1 CAPATAZ, 16 OPERADORES, 1 OPERARIO, 4 OFICIALES, 1 TÉCNICO ELECTRICISTA, 1 MECÁNICO, 1 VIGÍA, 1 TOPOGRAFO, 1 AUXILIAR DE TOPOGRAFÍA.  
 EM: 1 MARTILLO HIDRÁULICO (PICOTÓN), 1 JUMBO, 1 TELEHANDLER, 1 EQUIPO ROBOTIZADO PARA LANZAMIENTO DE SHOTCRETE, 3 MIXERES, HERRAMIENTAS MANUALES, ESTACIÓN TOTAL ROBÓTICA, 1 EXCAVADORA SOBRE ORUGA, 2 CARGADORES FRONTALES, 6 VOLQUETES.

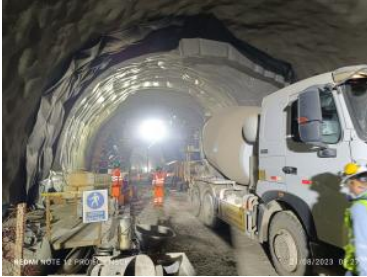
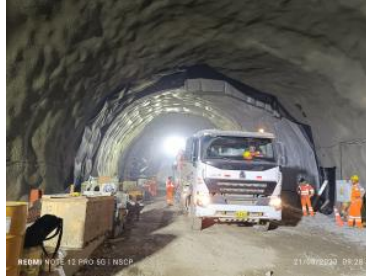
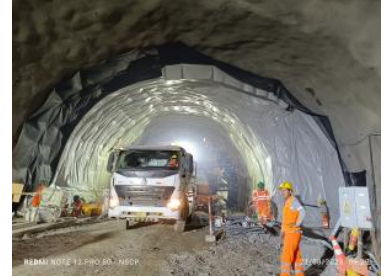
PROGRESIVA: KM7+041.93-KM7+053.92  
ENCOFRADO, VACIADO DE CONCRETO F'C=300KG/CM PARA REVESTIMIENTO DEL TÚNEL.

ENCOFRADO, VACIADO DE CONCRETO REVESTIMIENTO F'C=300KG/CM3 DEL TÚNEL DEL KM7+006.501-KM7+017.98 (SECCIÓN DEL ENCOFRADO DEL ANDAMIO DESLIZANTE DE 12M PAVIMENTADORA DE CONCRETO), PREVIA AUTORIZACIÓN RESPECTIVA DE LA SUPERVISIÓN SE PROCEDERÁ A VACIAR EL CONCRETO; TAMBIÉN SE REALIZA EL CONTROL DE CALIDAD DEL CONCRETO. EL VACIADO INICIO A LAS 9:00AM.

EM: 4 MIXER, 1 BOMBA PARA CONCRETO, 1 ENCOFRADO METÁLICO (PAVIMENTADORA DE CONCRETO 12 M), 2 VIBRADORES PARA CONCRETO, 4 VIBRADORES INCORPORADOS A LA PAVIMENTADORA DE CONCRETO, 2 AMOLADORAS, 2 TALADROS, HERRAMIENTAS MANUALES, 1 EQUIPO COMPLETO PARA MEDIR EL SLUMP - CONO DE ABRAMS, 1 TERMÓMETRO, PROBETAS PARA MUESTRAS O TESTIGOS DE CONCRETO.

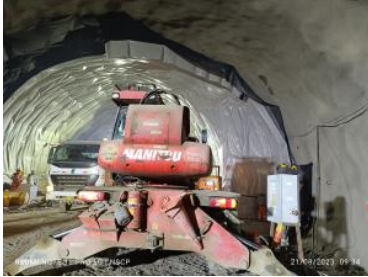
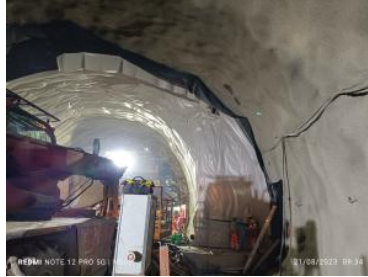
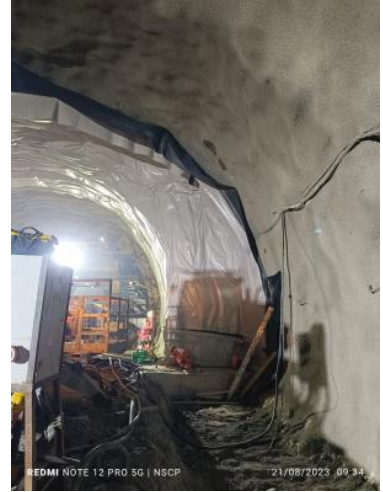
PROGRESIVA: KM7+070.  
INSTALACIÓN GEOTEXTIL, LAMINA DE IMPERMEABILIZACIÓN DE 2MM, TUBERÍA DE ø110MM.

SE CONTINUA CON LA EJECUCIÓN DE MAYORES METRADOS DE IMPERMEABILIZACIÓN . SE APRECIA TENDIDO DEL GEOTEXTIL, RECUBIERTA POR LA LAMINA IMPERMEABILIZANTE DE 2MM Y LA INSTALACIÓN DE TUBERÍA DE ø110MM.  
MO: 1 INGENIERO ASISTENTE DE OBRAS DE ARTE, 1 CAPATAZ, 1 PREVENICIONISTAS (SSOMA) CONTRATISTA, 6 OFICIALES, 1 PEÓN, 1 OPERADOR.  
EM: 1 TELEHANDLER, 2 SOLDADORAS PARA LAMINA PVC, HERRAMIENTAS MANUALES.

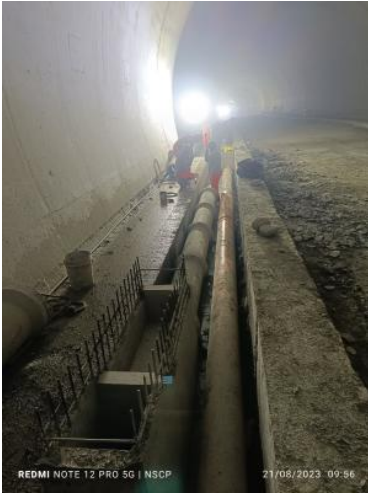
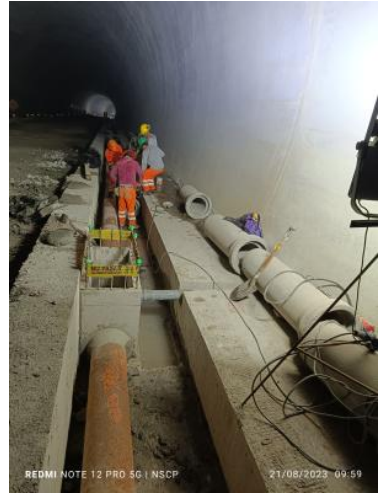
PROGRESIVA: KM6+628 -KM6+730  
INSTALACIÓN DE TUBERÍA DE CONCRETO DE 300MM.

SE APRECIA INSTALACIÓN DE TUBERÍA DE CONCRETO DE 300MM PARA DRENAJE AGUAS SERVIDAS.  
MO: 2 OPERARIOS, 1 OFICIAL, 1 PEÓN.  
EM: HERRAMIENTAS MANUALES.

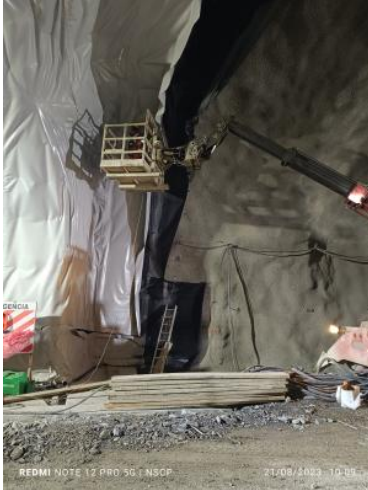
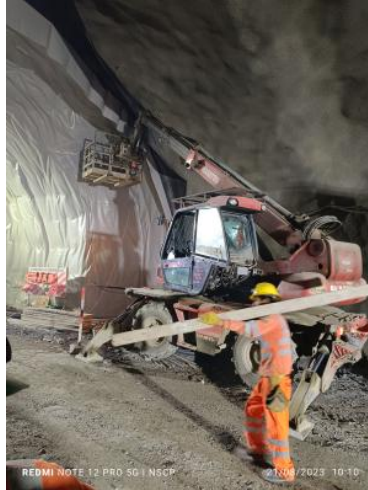
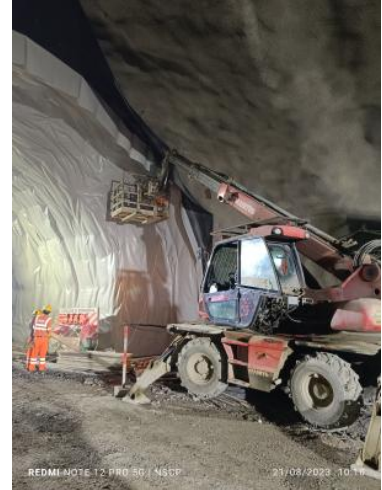
PROGRESIVA: KM7+070.  
INSTALACIÓN GEOTEXTIL, LAMINA DE IMPERMEABILIZACIÓN DE 2MM, TUBERÍA DE Ø110MM.

SE CONTINUA CON LA EJECUCIÓN DE MAYORES METRADOS DE IMPERMEABILIZACIÓN. SE APRECIA TENDIDO DEL GEOTEXTIL, RECUBIERTA POR LA LAMINA IMPERMEABILIZANTE DE 2MM Y LA INSTALACIÓN DE TUBERÍA DE Ø110MM.  
MO: 1 INGENIERO ASISTENTE DE OBRAS DE ARTE, 1 CAPATAZ, 1 PREVENCIÓNISTAS (SSOMA) CONTRATISTA, 6 OFICIALES, 1 PEÓN, 1 OPERADOR.  
EM: 1 TELEHANDLER, 2 SOLDADORAS PARA LAMINA PVC, HERRAMIENTAS MANUALES.

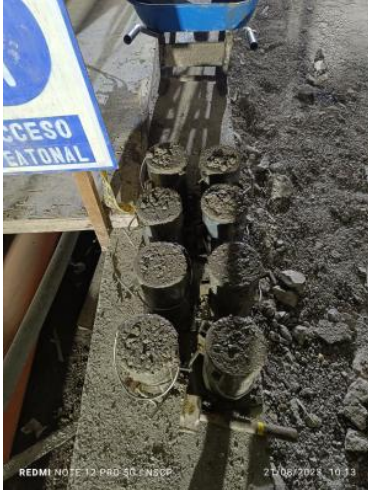
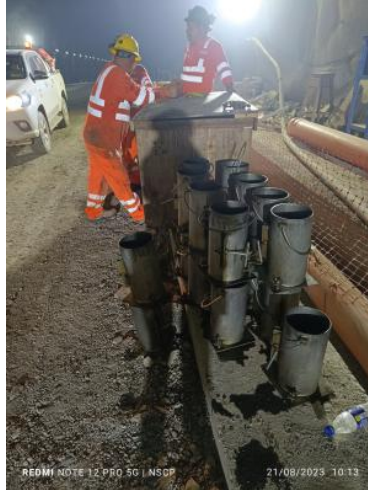
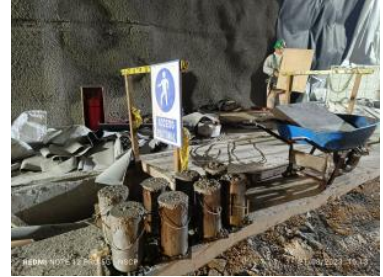
PROGRESIVA: KM7+041.93-KM7+053.92  
CONTROL DE CALIDAD DEL VACIADO DE CONCRETO F'C=300KG/CM PARA REVESTIMIENTO DEL TUNEL.

SE REALIZA LA TOMA DE TEMPERATURA DEL CONCRETO, SLUMP 7.5 Y TOMA DE MUESTRAS O TESTIGOS DE CONCRETO.  
MO: 1 AUXILIAR DE LABORATORIO.  
EM: HERRAMIENTAS MANUALES, 1 EQUIPO COMPLETO PARA MEDIR EL SLUMP - CONO DE ABRAMS, 1 TERMOMETRO, PROBETAS PARA MUESTRAS O TESTIGOS DE CONCRETO.

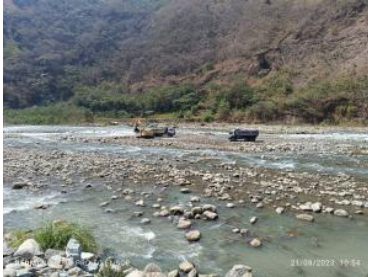
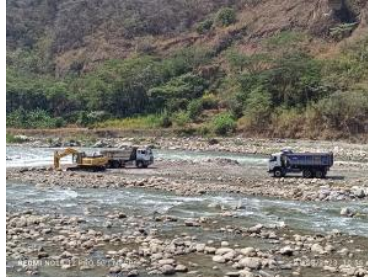
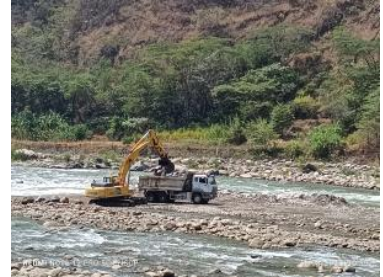
PROGRESIVA: KM 4+980  
EXTRACCIÓN DE MATERIAL PARA AGREGADO DE LA CANTERA SANTA ROSA.

MO: 1 CAPATAZ, 1 PERSONAL DE PISO, 4 OPERADORES.  
EM: 1 EXCAVADORA SOBRE ORUGA, 3 VOLQUETES.

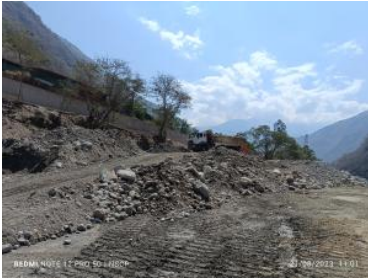
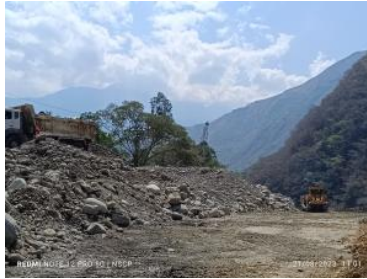
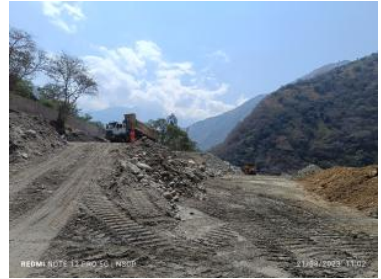
PROGRESIVA: KM4+980  
ACOPIO DE MATERIAL EXTRAÍDO

MO: 1 PREVENCIÓNISTA, 1 CAPATAZ, 4 OPERADORES, 1 PERSONAL DE PISO, 1 VIGÍA O CONTROLADOR.  
EM: 1 TRACTOR SOBRE ORUGA, 3 VOLQUETES.

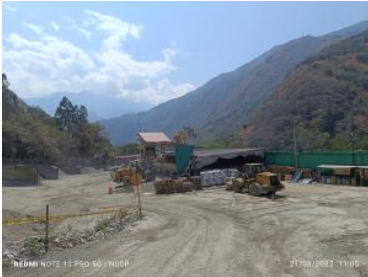
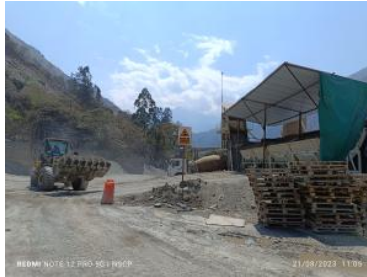
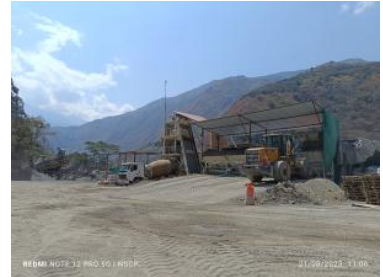
PROGRESIVA: KM4+980  
 PLANTA DE CONCRETO  
 PREPARACIÓN DE CONCRETO F'C=300KG/CM3 PARA EL REVESTIMIENTO DEL TÚNEL.  
 PREPARACIÓN DE SHOTCRETE PARA EL TÚNEL.

PRODUCCIÓN DE CONCRETO F'C=300KG/CM3 PARA EL REVESTIMIENTO DEL TÚNEL Y PRODUCCIÓN DE SHOTCRETE CON SU RESPECTIVO CONTROL DE CALIDAD. SE APRECIA ABASTECIMIENTO DE CEMENTO.

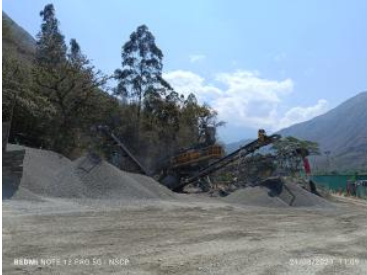
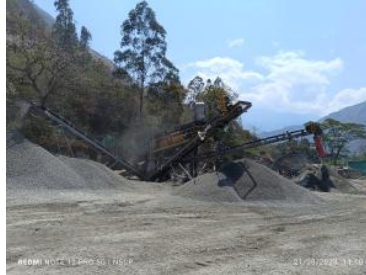
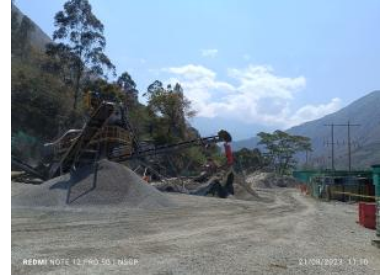
PROGRESIVA: KM 4+980  
PLANTA TRITURADORA.  
PRODUCCIÓN DE AGREGADO.

SE APRECIA LAS FAJAS, MOTORES, Y TODOS LOS COMPONENTES DE LA PLANTA TRITURADORA EN FUNCIONAMIENTO PARA LA PRODUCCIÓN DE AGREGADO.

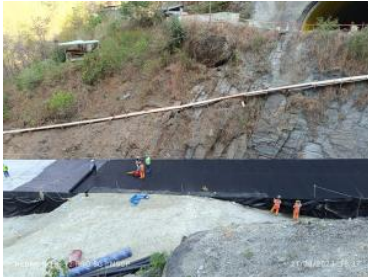
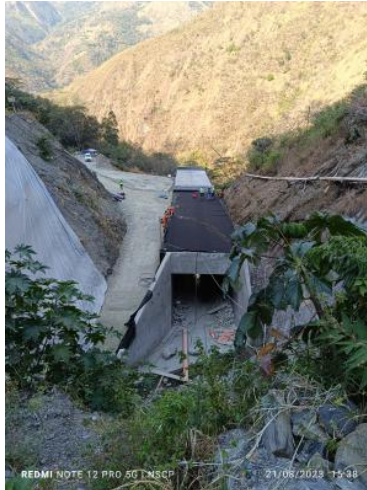
PROGRESIVA: KM6+200  
 RELLENO Y COMPACTADO DEL LADO LATERAL DERECHO DE ALCANTARILLA MCA 5x5M.  
 SELLADO DE FISURAS DE LA PARTE SUPERIOR (INTERNA Y EXTERNA) DE LA ALCANTARILLA  
 IMPERMEABILIZACIÓN DEL LADO SUPERIOR DE LA ALCANTARILLA.

SE APRECIA EL RELLENO Y COMPACTADO CON MATERIAL ZARANDEADO EN EL LADO LATERAL DERECHO DE LA ALCANTARILLA MCA DE 5x5M.  
 MO: 1 INGENIERO ASISTENTE DE PRODUCCIÓN, 1 TÉCNICO DE LABORATORIO CONTRATISTA, 1 CAPATAZ, 2 OPERADORES, 2 OFICIALES, 2 PEONES, 1 VIGÍA.  
 EM: 1 MINICARGADOR, 2 RODILLOS COMPACTADORES VIBRATORIOS MANUAL, 1 VOLQUETE, HERRAMIENTAS MANUALES, 1 EQUIPO COMPLETO PARA LA DENSIDAD DE CAMPO - MÉTODO CONO DE ARENA, 1 INSTRUMENTO DE INYECCIÓN PARA SELLAR FISURAS, PINTADO PARA IMPERMEABILIZAR.
