BITACORA ELECTRÓNICA DE OBRA

Confirma Bitacora:	Nro Informe:	Fecha Informe:	Nombre De La Obra:	Personal Encargado:
Si	048 CON T68- 2023	22 - 08 - 2023	Mejoramiento de la Carretera Santa María- Santa Teresa - Puente Hidroeléctrica Machu Picchu Carretera	NATALY SUSI CABALLON PAUCAR

INFORME Y/O REPORTE N°048_CONTRATO N°68-2023-MNT. TÚNEL MACHUPICCHU/NSCP.2023.
 EMPRESA CONTRATISTA: CONSORCIO CARRETERA CUSCO
 CONTRATO DE OBRA: N° 057-2021-MTC/ 20, del 07.06.2021
 Obra: "MEJORAMIENTO DE LA CARRETERA SANTA MARÍA - SANTA TERESA - PUENTE HIDROELÉCTRICA MACHUPICCHU, ITEM B.- CONSTRUCCIÓN DE TÚNEL Y ACCESOS".
 Monto Del Contrato: S/ 166,167,111.89 INCLUYE IGV
 Nuevo Monto Contractual: S/ 169,403,678.35 INCLUYE IGV: este monto es incluido y deducido por los Adicionales y deductivos vinculantes aprobados según RD.
 Plazo de Ejecución Contractual: 900 dc
 Inicio del Plazo Contractual: 23 de junio del 2021
 Término del Plazo Contractual: 9 de diciembre del 2023
 Suspensión de Plazo: 123 dc
 Nuevo Termino del Plazo: 31 de mayo del 2024
 SUPERVISOR: CONSORCIO SUPERVISOR SANTA TERESA
 CONTRATO DE CONSULTORÍA DE OBRA N° 035 -2021-MTC/20.2, del 19.03.2021.
 Monto del Contrato de Consultoría: S/. 14

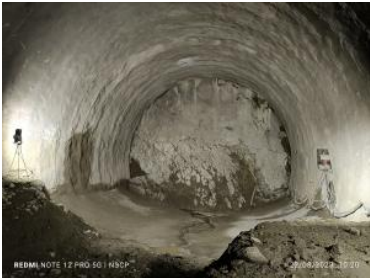
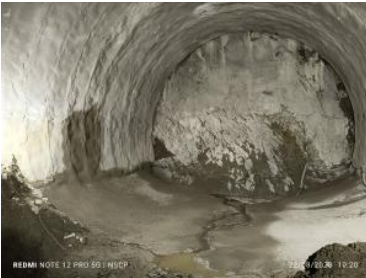
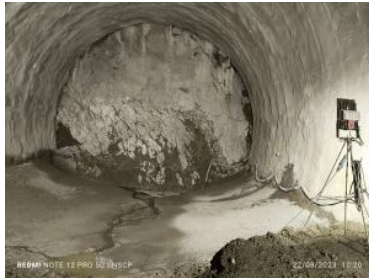
PROGRESIVA: KM7+913.50@KM7+905.5
EXCAVACIÓN EN CONTRABOVEDA DE ROCA TIPO V EN CONTRA BÓVEDA EN PORTAL DE SALIDA HACIA LA BAHÍA.
ELIMINACIÓN DE MATERIAL EXCAVADO (ROCA TIPO V) DEL TÚNEL (PORTAL DE SALIDA -BAHÍA).
REPLANTEO Y NIVELACIÓN DE CIMBRAS Y CONTROL DE LA EXCAVACIÓN.
INSTALACIÓN DE CIMBRAS PARA ROCA TIPO V.
LANZAMIENTO DE SHOTCRETE PARA REFUERZO DEL ÁREA EXCAVADA Y DE LA CIMBRA.

SE APRECIA EXCAVACIÓN DE ROCA TIPO V EN CONTRA BÓVEDA EN EL PORTAL DE SALIDA DEL TÚNEL HACIA LA BAHÍA, EL MATERIAL EXCAVADO SE PROCEDE A ELIMINAR AL DME KM4+980 Y INSTALACIÓN DE CIMBRAS PARA ROCA TIPO V, LUEGO DE LA VERIFICACIÓN DE LAS ACTIVIDADES Y PREVIA LA AUTORIZACIÓN DE LA SUPERVISIÓN SE PROCEDE A REALIZAR EL LANZAMIENTO DE SHOTCRETE PARA REFUERZO DEL ÁREA EXCAVADA Y DE LA CIMBRA.
MO: 1 INGENIERO ESPECIALISTA DE TÚNEL DEL CONTRATISTA, 1 PREVENCIONISTA (SSOMA), 1 CAPATAZ, 11 OPERADORES, 1 OPERARIO, 4 OFICIALES, 1 TÉCNICO ELECTRICISTA, 1 MECÁNICO, 1 VIGÍA, 1 TOPOÓGRAFO, 1 AUXILIAR DE TOPOGRAFÍA.
EM: 1 MARTILLO HIDRÁULICO (PICOTÓN), 1 CARGADOR FRONTAL, 4 VOLQUETES, 1 JUMBO, 1 TELEHANDLER, 1 EQUIPO ROBOTIZADO PARA LANZAMIENTO DE SHOTCRETE, 2 MIXERES, HERRAMIENTAS MANUALES, ESTACIÓN TOTAL ROBÓTICA.

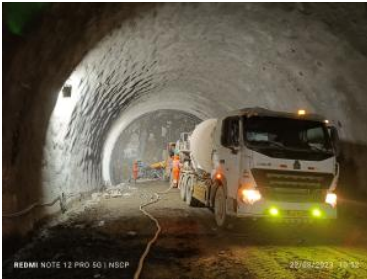
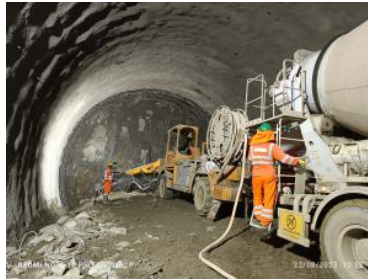
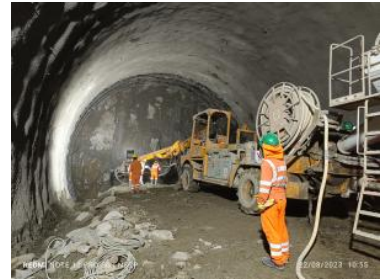
PROGRESIVA: KM7+431

EXCAVACIÓN DE ROCA TIPO IV EN BAHÍA HACIA PORTAL DE SALIDA.

INSTALACIÓN DE PERNOS, CIMBRAS PARA ROCA TIPO IV.

LANZAMIENTO DE SHOTCRETE PARA REFUERZO DEL ÁREA EXCAVADA Y DE LA CIMBRA (CERCHA).

SE CONTINUA CON LA EJECUCIÓN DEL ADICIONAL N°10. SE APRECIA PERFORACIÓN, VOLADURA, EXCAVACIÓN DE ROCA TIPO IV EN BAHÍA HACIA PORTAL DE SALIDA DEL TÚNEL, INSTALACIÓN DE PERNOS, ELIMINACIÓN DE ROCA TIPO IV, CIMBRAS PARA ROCA TIPO IV, LUEGO DE LA VERIFICACIÓN DE LAS ACTIVIDADES Y PREVIA LA AUTORIZACIÓN DE LA SUPERVISIÓN SE PROCEDE A REALIZAR EL LANZAMIENTO DE SHOTCRETE PARA REFUERZO DEL ÁREA EXCAVADA Y DE LA CIMBRA; ACTIVIADES QUE SE VIENEN REALIZANDO EN LOS TUNOS DIURNOS Y NOCTURNO.

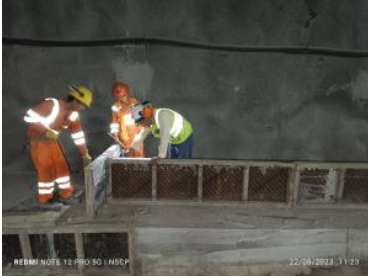
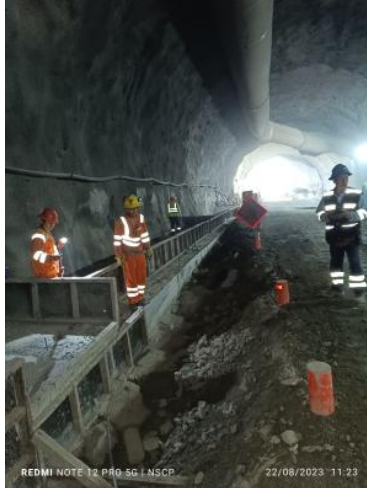
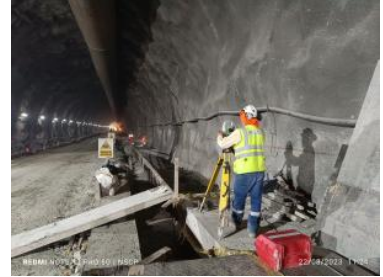
PROGRESIVA: KM7+113.45-KM7+139.92
REPLANTEO, ENCOFRADO DE ZAPATA DEL LADO DERECHO DEL TÚNEL EN EL TRAMO DE BAHÍA-PORTAL DE SALIDA.

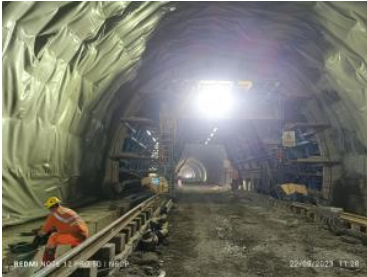
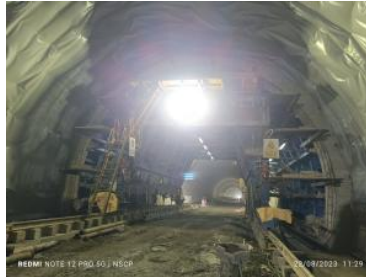
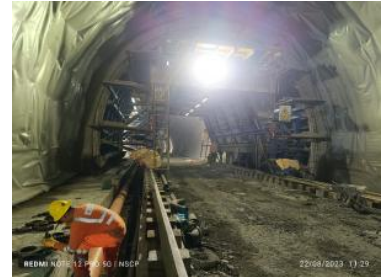
PROGRESIVA: KM7+041.93-KM7+053.92
DESENCOFRADO DE CONCRETO F'C=300KG/CM PARA REVESTIMIENTO DEL TÚNEL.
TRASLADO DE RIELES, BOMBA.

DESENCOFRADO DE CONCRETO REVESTIMIENTO F'C=300KG/CM³ DEL TÚNEL (SECCIÓN DEL ENCOFRADO DEL ANDAMIO DESLIZANTE DE 12M PAVIMENTADORA DE CONCRETO), TRASLADO DE RIELES, DE BOMBA

CONCRETO PARA LUEGO ENCOFRAR EL MODULO SIGUIENTE.

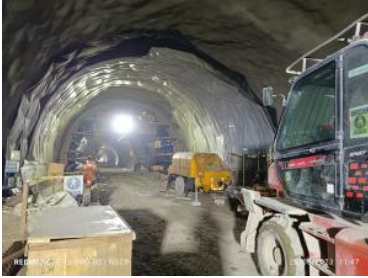
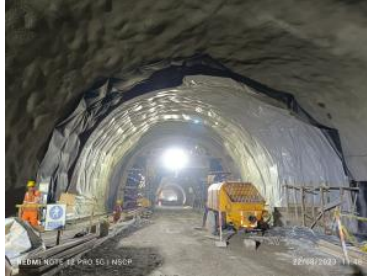
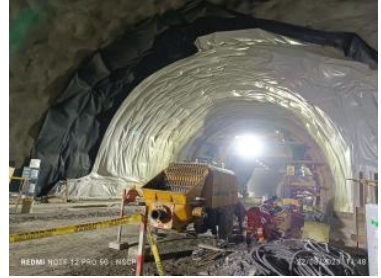
PROGRESIVA: KM7+041.93-KM7+053.92
DESENCOFRADO DE CONCRETO F'C=300KG/CM PARA REVESTIMIENTO DEL TÚNEL.
TRASLADO DE RIELES, BOMBA HACIA EL KM7+053.92@ KM7+065

DESENCOFRADO DE CONCRETO REVESTIMIENTO F'C=300KG/CM3 DEL TÚNEL (SECCIÓN DEL ENCOFRADO DEL ANDAMIO DESLIZANTE DE 12M PAVIMENTADORA DE CONCRETO), TRASLADO DE RIELES, DE BOMBA CONCRETO PARA LUEGO ENCOFRAR EL MODULO SIGUIENTE.
MO: 1 INGENIERO ESPECIALISTA DE OBRAS DE ARTE, 1 INGENIERO ASISTENTE DE OBRAS DE ARTE, 1 PREVENCIÓNISTA, 1 CAPATAZ, 1 OPERADOR, 3 OPERARIOS, 1 OFICIAL.
EM: 1 TELEHANDLER, 1 BOMBA PARA CONCRETO, 1 ENCOFRADO METÁLICO (PAVIMENTADORA DE CONCRETO 12 M), 2 VIBRADORES PARA CONCRETO, 4 VIBRADORES INCORPORADOS A LA PAVIMENTADORA DE CONCRETO, 2 AMOLADORAS, 2 TALADROS, HERRAMIENTAS MANUALES.

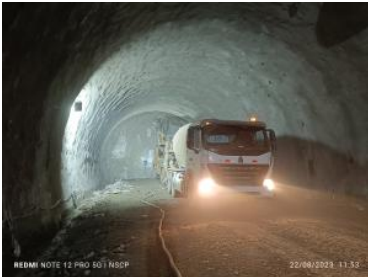
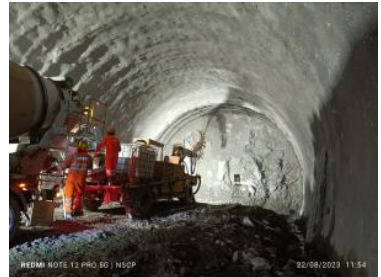
PROGRESIVA: KM7+431
 EXCAVACIÓN DE ROCA TIPO IV EN BAHÍA HACIA PORTAL DE SALIDA.
 ELIMINACIÓN DE ROCA TIPO IV.
 INSTALACIÓN DE PERNOS, CIMBRAS PARA ROCA TIPO IV.
 LANZAMIENTO DE SHOTCRETE PARA REFUERZO DEL ÁREA EXCAVADA Y DE LA CIMBRA (CERCHA).

SE CONTINUA CON LA EJECUCIÓN DEL ADICIONAL N°10. SE APRECIA PERFORACIÓN, VOLADURA, EXCAVACIÓN DE ROCA TIPO IV EN BAHÍA HACIA PORTAL DE SALIDA DEL TÚNEL, INSTALACIÓN DE PERNOS, ELIMINACIÓN DE ROCA TIPO IV, CIMBRAS PARA ROCA TIPO IV, LUEGO DE LA VERIFICACIÓN DE LAS ACTIVIDADES Y PREVIA LA AUTORIZACIÓN DE LA SUPERVISIÓN SE PROCEDE A REALIZAR EL LANZAMIENTO DE SHOTCRETE PARA REFUERZO DEL ÁREA EXCAVADA Y DE LA CIMBRA; ACTIVIADES QUE SE VIENEN REALIZANDO EN LOS TUNOS DIURNOS Y NOCTURNO.

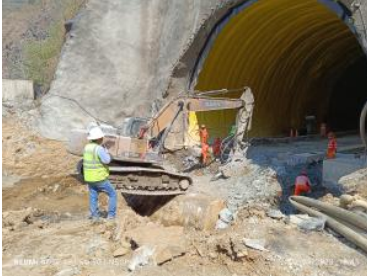
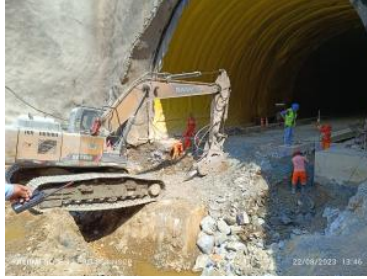
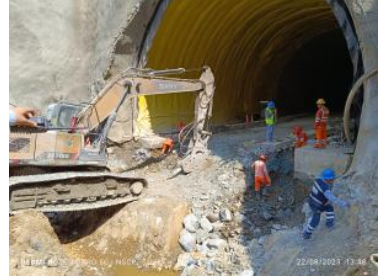
PROGRESIVA: KM6+245.50
EXCAVACIÓN PARA ZAPATA DEL FALSO TÚNEL DE ENTRADA.

PERFORACIÓN, ELIMINACIÓN PARA ZAPATA DEL FALSO TÚNEL ENTRADA.
MO: 1 CAPATAZ, 4 OPERADORES, 3 OFICIALES, 1 TOPOGRAFO, 1 ASISTENTE DE TOPOGRAFÍA.
EM: 1 MARTILLO HIDRÁULICO, 1 EXCAVADORA SOBRE ORUGA, 1 VOLQUETE, 1 ESTACIÓN TOTAL.

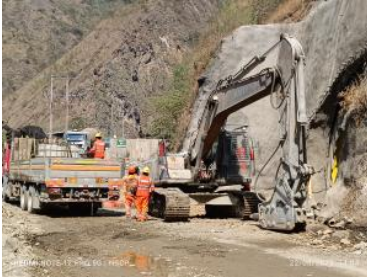
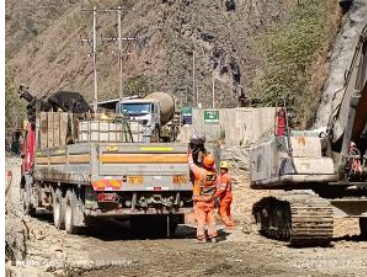
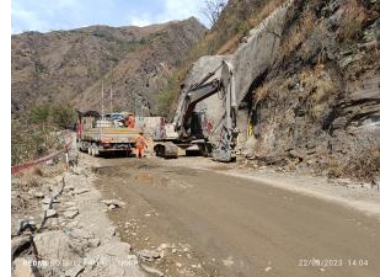
PROGRESIVA: KM6+245
ABASTECIMIENTO DE COMBUSTIBLE.

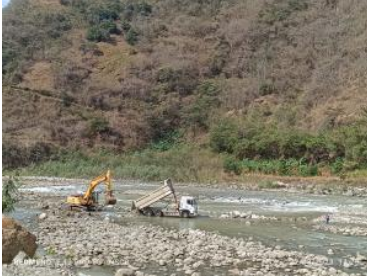
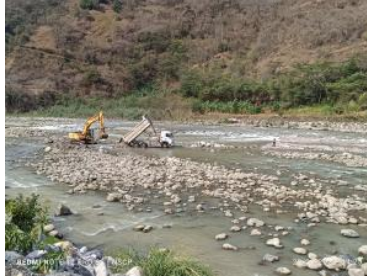
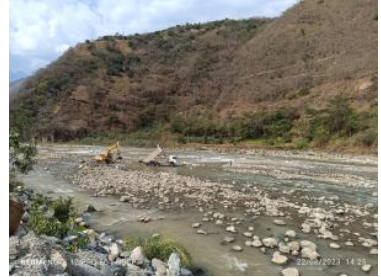
PROGRESIVA:
HABILITACIÓN DE ACCESO, EXTRACCIÓN CANT STA ROSA KM4+980

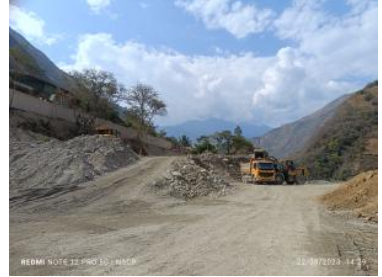
PROGRESIVA: KM 4+980
TRANSPORTE DE MATERIAL PARA AGREGADO DE LA CANTERA SANTA ROSA HACIA LA PLANTA TRITURADORA.

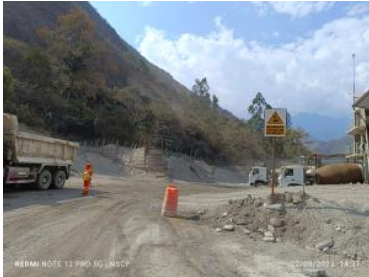
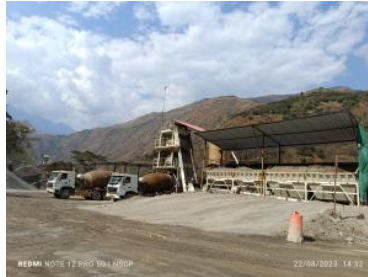
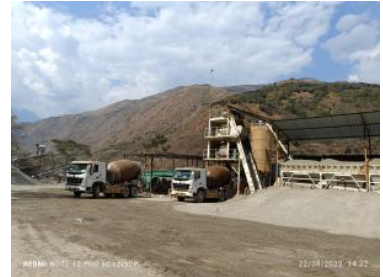
PROGRESIVA: KM4+980
 PLANTA DE CONCRETO
 PREPARACIÓN DE CONCRETO F'C=300KG/CM3 PARA EL REVESTIMIENTO DEL TÚNEL.
 PREPARACIÓN DE SHOTCRETE PARA EL TÚNEL.

PRODUCCIÓN DE CONCRETO F'C=300KG/CM3 PARA EL REVESTIMIENTO DEL TÚNEL Y PRODUCCIÓN DE SHOTCRETE CON SU RESPECTIVO CONTROL DE CALIDAD. SE APRECIA ABASTECIMIENTO DE CEMENTO.

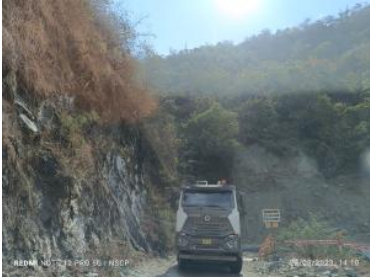
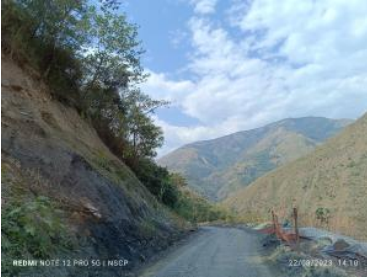
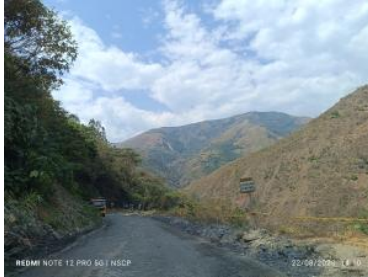
PROGRESIVA: KM6+080-KM8+120
RIEGO DE ACCESOS PROVISIONALES AL TÚNEL

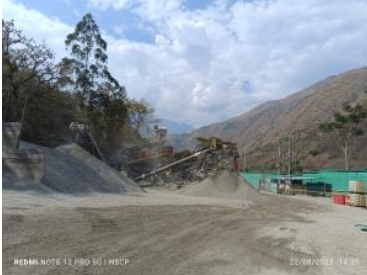
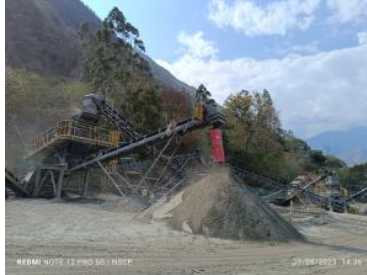
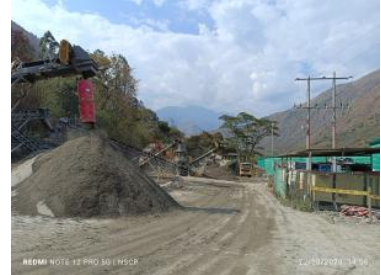
PROGRESIVA: KM 4+980
PLANTA TRITURADORA.
PRODUCCIÓN DE AGREGADO.

SE APRECIA LAS FAJAS, MOTORES, Y TODOS LOS COMPONENTES DE LA PLANTA TRITURADORA EN FUNCIONAMIENTO PARA LA PRODUCCIÓN DE AGREGADO.
