## BITACORA ELECTRÓNICA DE OBRA

Confirma Bitacora:	Nro Informe:	Fecha Informe:	Nombre De La Obra:	Personal Encargado:
Si	048 CON T68- 2023	22 - 08 - 2023	Mejoramiento de la Carretera Santa María- Santa Teresa - Puente Hidroeléctrica Machu Picchu Carretera	NATALY SUSI CABALLON PAUCAR

INFORME Y/O REPORTE N°048\_CONTRATO N°68-2023-MNT. TÚNEL MACHUPICCHU/NSCP.2023.  
 EMPRESA CONTRATISTA: CONSORCIO CARRETERA CUSCO  
 CONTRATO DE OBRA: N° 057-2021-MTC/ 20, del 07.06.2021  
 Obra: "MEJORAMIENTO DE LA CARRETERA SANTA MARÍA - SANTA TERESA - PUENTE HIDROELÉCTRICA MACHUPICCHU, ITEM B.- CONSTRUCCIÓN DE TÚNEL Y ACCESOS".  
 Monto Del Contrato: S/ 166,167,111.89 INCLUYE IGV  
 Nuevo Monto Contractual: S/ 169,403,678.35 INCLUYE IGV: este monto es incluido y deducido por los Adicionales y deductivos vinculantes aprobados según RD.  
 Plazo de Ejecución Contractual: 900 dc  
 Inicio del Plazo Contractual: 23 de junio del 2021  
 Término del Plazo Contractual: 9 de diciembre del 2023  
 Suspensión de Plazo: 123 dc  
 Nuevo Termino del Plazo: 31 de mayo del 2024  
 SUPERVISOR: CONSORCIO SUPERVISOR SANTA TERESA  
 CONTRATO DE CONSULTORIA DE OBRA N° 035 -2021-MTC/20.2, del 19.03.2021.  
 Monto del C

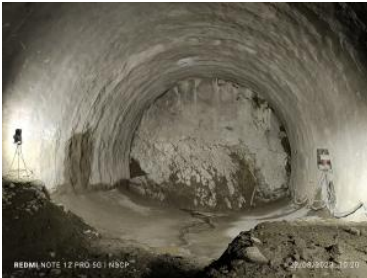
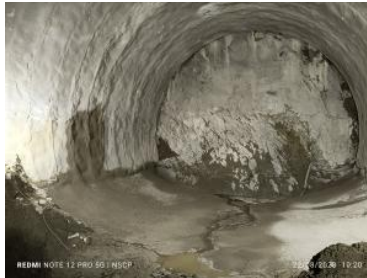
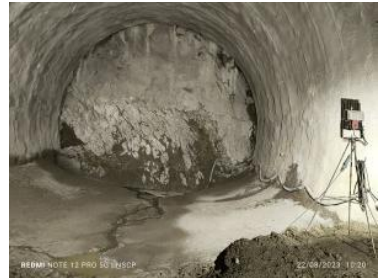
PROGRESIVA: KM7+913.50@KM7+905.5

EXCAVACIÓN EN CONTRABÓVEDA DE ROCA TIPO V EN CONTRA BÓVEDA EN PORTAL DE SALIDA HACIA LA BAHÍA.

ELIMINACIÓN DE MATERIAL EXCAVADO (ROCA TIPO V) DEL TÚNEL (PORTAL DE SALIDA -BAHÍA).

REPLANTEO Y NIVELACIÓN DE CIMBRAS Y CONTROL DE LA EXCAVACIÓN.

INSTALACIÓN DE CIMBRAS PARA ROCA TIPO V.

LANZAMIENTO DE SHOTCRETE PARA REFUERZO DEL ÁREA EXCAVADA Y DE LA CIMBRA.

SE APRECIA EXCAVACIÓN DE ROCA TIPO V EN CONTRA BÓVEDA EN EL PORTAL DE SALIDA DEL TÚNEL HACIA LA BAHÍA, EL MATERIAL EXCAVADO SE PROCEDE A ELIMINAR AL DME KM4+980 Y INSTALACIÓN DE CIMBRAS PARA ROCA TIPO V, LUEGO DE LA VERIFICACIÓN DE LAS ACTIVIDADES Y PREVIA LA AUTORIZACIÓN DE LA SUPERVISIÓN SE PROCEDE A REALIZAR EL LANZAMIENTO DE SHOTCRETE PARA REFUERZO DEL ÁREA EXCAVADA Y DE LA CIMBRA.

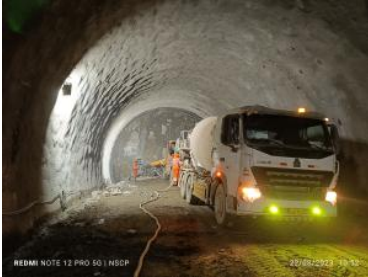
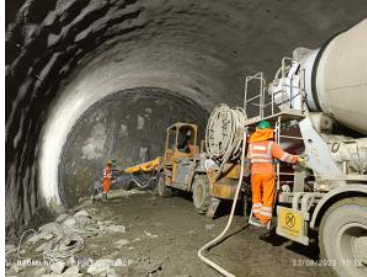
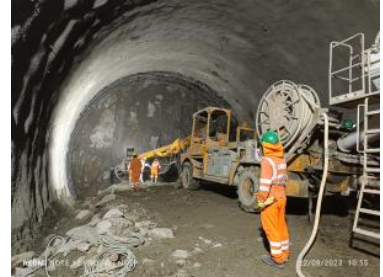
PROGRESIVA: KM7+431  
 EXCAVACIÓN DE ROCA TIPO IV EN BAHÍA HACIA PORTAL DE SALIDA.  
 ELIMINACIÓN DE ROCA TIPO IV.  
 INSTALACIÓN DE PERNOS, CIMBRAS PARA ROCA TIPO IV.  
 LANZAMIENTO DE SHOTCRETE PARA REFUERZO DEL ÁREA EXCAVADA Y DE LA CIMBRA (CERCHA).

SE CONTINUA CON LA EJECUCIÓN DEL ADICIONAL N°10. SE APRECIA PERFORACIÓN, VOLADURA, EXCAVACIÓN DE ROCA TIPO IV EN BAHÍA HACIA PORTAL DE SALIDA DEL TÚNEL, INSTALACIÓN DE PERNOS, ELIMINACIÓN DE ROCA TIPO IV, CIMBRAS PARA ROCA TIPO IV, LUEGO DE LA VERIFICACIÓN DE LAS ACTIVIDADES Y PREVIA LA AUTORIZACIÓN DE LA SUPERVISIÓN SE PROCEDE A REALIZAR EL LANZAMIENTO DE SHOTCRETE PARA REFUERZO DEL ÁREA EXCAVADA Y DE LA CIMBRA; ACTIVIADES QUE SE VIENEN REALIZANDO EN LOS TUNOS DIURNOS Y NOCTURNO.

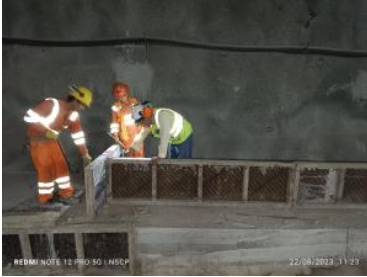
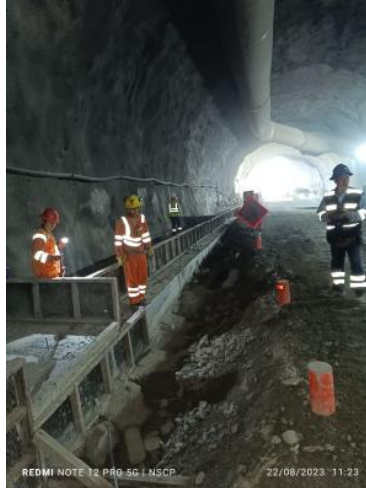
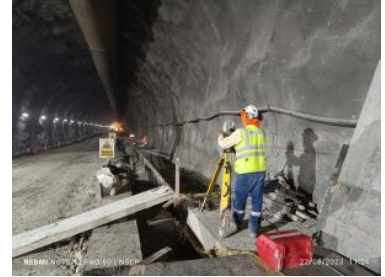
PROGRESIVA: KM7+113.45-KM7+139.92  
REPLANTEO, ENCOFRADO DE ZAPATA DEL LADO DERECHO DEL TÚNEL EN EL TRAMO DE BAHÍA-PORTAL DE SALIDA.

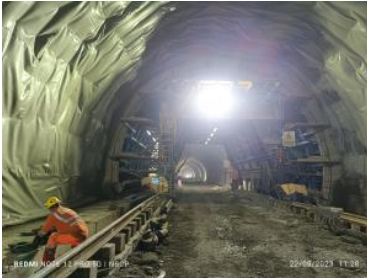
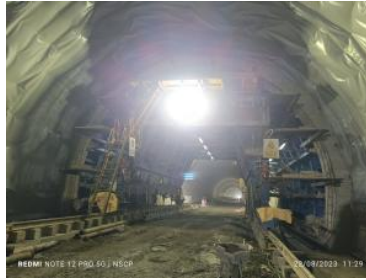
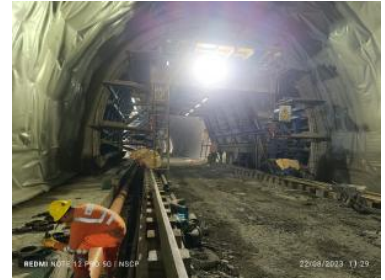
PROGRESIVA: KM7+041.93-KM7+053.92  
DESENCOFRADO DE CONCRETO F'C=300KG/CM PARA REVESTIMIENTO DEL TÚNEL.  
TRASLADO DE RIELES, BOMBA.

DESENCOFRADO DE CONCRETO REVESTIMIENTO F'C=300KG/CM3 DEL TÚNEL (SECCIÓN DEL ENCOFRADO DEL ANDAMIO DESLIZANTE DE 12M PAVIMENTADORA DE CONCRETO), TRASLADO DE RIELES, DE BOMBA

CONCRETO PARA LUEGO ENCOFRAR EL MODULO SIGUIENTE.

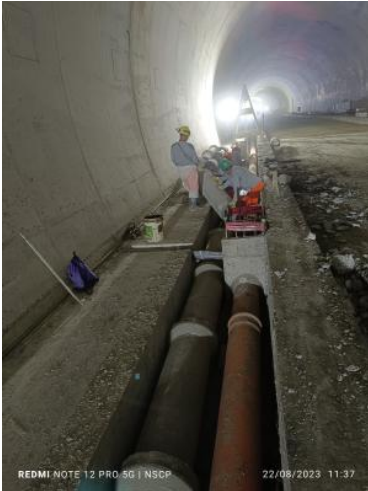
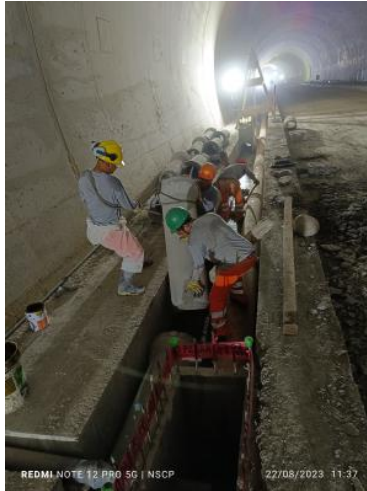
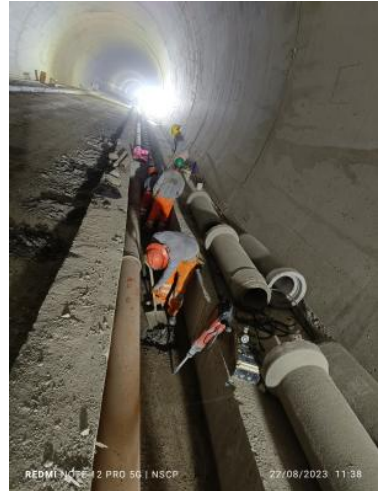
PROGRESIVA: KM6+750@KM6+780  
INSTALACIÓN DE TUBERÍA DE CONCRETO DE 300MM.

SE APRECIA INSTALACIÓN DE TUBERÍA DE CONCRETO DE 300MM PARA DRENAJE AGUAS SERVIDAS.  
MO: 2 OPERARIOS, 1 OFICIAL, 1 PEÓN.  
EM: 1 TALADRO, HERRAMIENTAS MANUALES.

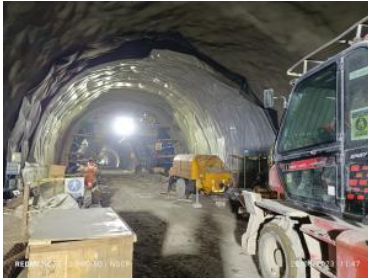
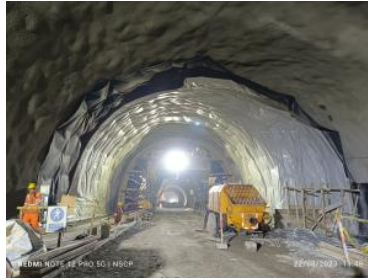
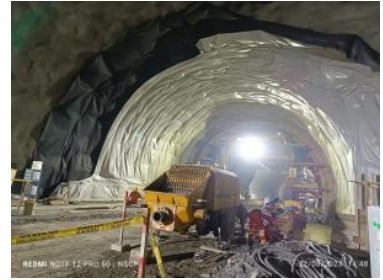
PROGRESIVA: KM7+041.93-KM7+053.92  
DESENCOFRADO DE CONCRETO F'C=300KG/CM PARA REVESTIMIENTO DEL TÚNEL.  
TRASLADO DE RIELES, BOMBA HACIA EL KM7+053.92@ KM7+065

DESENCOFRADO DE CONCRETO REVESTIMIENTO F'C=300KG/CM3 DEL TÚNEL (SECCIÓN DEL ENCOFRADO DEL ANDAMIO DESLIZANTE DE 12M PAVIMENTADORA DE CONCRETO), TRASLADO DE RIELES, DE BOMBA  
CONCRETO PARA LUEGO ENCOFRAR EL MODULO SIGUIENTE.  
MO: 1 INGENIERO ESPECIALISTA DE OBRAS DE ARTE, 1 INGENIERO ASISTENTE DE OBRAS DE ARTE, 1 PREVENCIÓNISTA, 1 CAPATAZ, 1 OPERADOR, 3 OPERARIOS, 1 OFICIAL.  
EM: 1 TELEHANDLER, 1 BOMBA PARA CONCRETO, 1 ENCOFRADO METÁLICO (PAVIMENTADORA DE CONCRETO 12 M), 2 VIBRADORES PARA CONCRETO, 4 VIBRADORES INCORPORADOS A LA PAVIMENTADORA DE CONCRETO, 2 AMOLADORAS, 2 TALADROS, HERRAMIENTAS MANUALES.

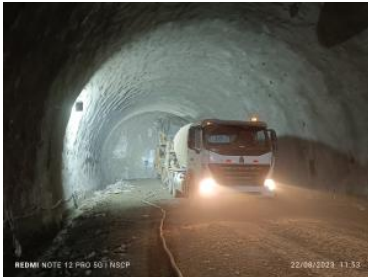
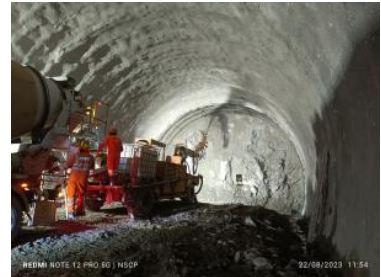
PROGRESIVA: KM7+431  
EXCAVACIÓN DE ROCA TIPO IV EN BAHÍA HACIA PORTAL DE SALIDA.  
ELIMINACIÓN DE ROCA TIPO IV.  
INSTALACIÓN DE PERNOS, CIMBRAS PARA ROCA TIPO IV.  
LANZAMIENTO DE SHOTCRETE PARA REFUERZO DEL ÁREA EXCAVADA Y DE LA CIMBRA (CERCHA).

SE CONTINUA CON LA EJECUCIÓN DEL ADICIONAL N°10. SE APRECIA PERFORACIÓN, VOLADURA, EXCAVACIÓN DE ROCA TIPO IV EN BAHÍA HACIA PORTAL DE SALIDA DEL TÚNEL, INSTALACIÓN DE PERNOS, ELIMINACIÓN DE ROCA TIPO IV, CIMBRAS PARA ROCA TIPO IV, LUEGO DE LA VERIFICACIÓN DE LAS ACTIVIDADES Y PREVIA LA AUTORIZACIÓN DE LA SUPERVISIÓN SE PROCEDE A REALIZAR EL LANZAMIENTO DE SHOTCRETE PARA REFUERZO DEL ÁREA EXCAVADA Y DE LA CIMBRA; ACTIVIADES QUE SE VIENEN REALIZANDO EN LOS TUNOS DIURNOS Y NOCTURNO.

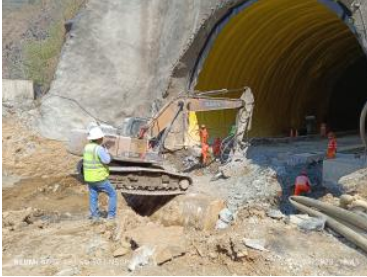
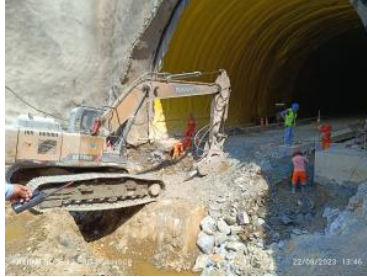
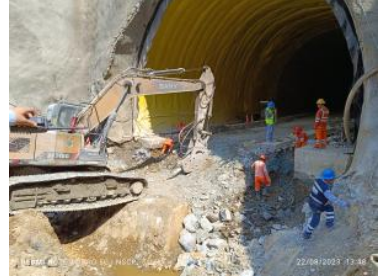
PROGRESIVA: KM6+245.50  
EXCAVACIÓN PARA ZAPATA DEL FALSO TÚNEL DE ENTRADA.

PERFORACIÓN, ELIMINACIÓN PARA ZAPATA DEL FALSO TÚNEL ENTRADA.  
MO: 1 CAPATAZ, 4 OPERADORES, 3 OFICIALES, 1 TOPOGRAFO, 1 ASISTENTE DE TOPOGRAFÍA.  
EM: 1 MARTILLO HIDRÁULICO, 1 EXCAVADORA SOBRE ORUGA, 1 VOLQUETE, 1 ESTACIÓN TOTAL.

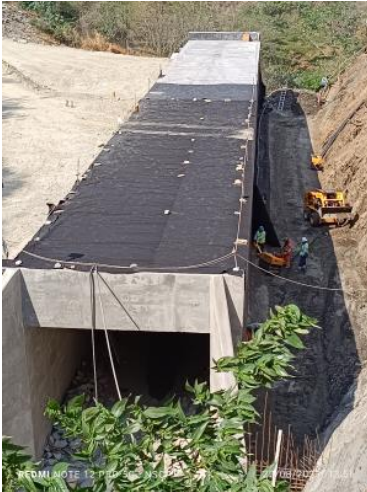
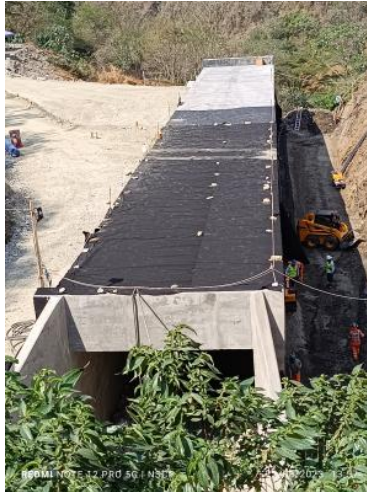
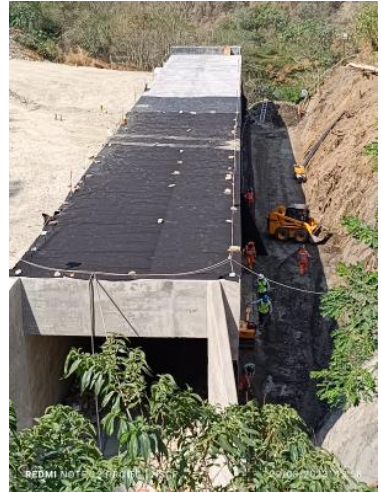
PROGRESIVA: KM6+200  
RELLENO Y COMPACTADO MANUAL DEL LADO LATERAL DERECHO DE ALCANTARILLA MCA 5x5M.  
SELLADO DE FISURAS DE LA PARTE SUPERIOR (INTERNA Y EXTERNA) DE LA ALCANTARILLA.  
IMPERMEABILIZACIÓN DEL LADO SUPERIOR Y EL LADO LATERAL DERECHO DE LA ALCANTARILLA.

SE APRECIA EL RELLENO Y COMPACTADO CON MATERIAL ZARANDEADO EN EL LADO LATERAL DERECHO DE LA ALCANTARILLA MCA DE 5x5M.  
MO: 1 INGENIERO ASISTENTE DE PRODUCCIÓN, 1 TÉCNICO DE LABORATORIO CONTRATISTA, 1 CAPATAZ, 2 OPERADORES, 2 OFICIALES, 2 PEONES, 1 VIGÍA.  
EM: 1 MINICARGADOR, 2 RODILLOS COMPACTADORES VIBRATORIOS MANUAL, 1 VOLQUETE, HERRAMIENTAS MANUALES, 1 EQUIPO COMPLETO PARA LA DENSIDAD DE CAMPO - MÉTODO CONO DE ARENA, 1 INSTRUMENTO DE INYECCIÓN PARA SELLAR FISURAS, PINTADO PARA IMPERMEABILIZAR.

- Conformación de Relleno manual del lado derecho de alcantarilla MCA 5mx5m, impermeabilización lado superior y lado lateral derecho de la alcantarilla, sellado de fisura lado superior de la alcantarilla ubicada en el KM6+200, el contratista está solicitando mayor metrado para los aleros de entrada, solicitud indicada en el asiento del cuaderno de obra N°1033 de fecha 11.08.2023 y corregida con Asiento N°1042 de fecha 16.08.2023 cabe indicar que la solicitud a los mayores metrados se mantiene con la fecha de 11.08.2023, supervisión está revisando la información correspondiente para dar su pronunciamiento de autorización de ser el caso.

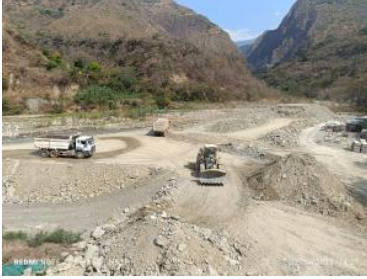
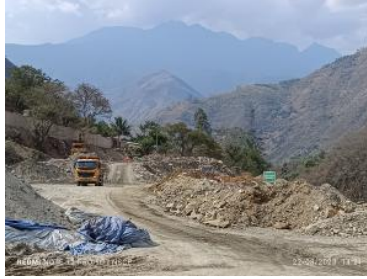
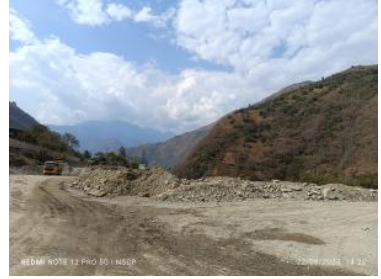
PROGRESIVA: KM4+980  
ACOPIO DE MATERIAL EXTRAÍDO

MO: 1 PREVENCIÓNISTA, 1 CAPATAZ, 4 OPERADORES, 1 PERSONAL DE PISO, 1 VIGÍA O CONTROLADOR.  
EM: 1 TRACTOR SOBRE ORUGA, 3 VOLQUETES.

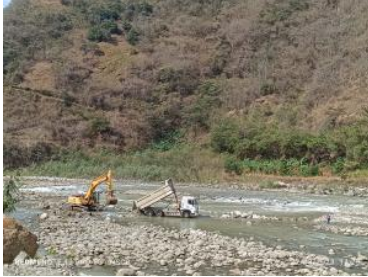
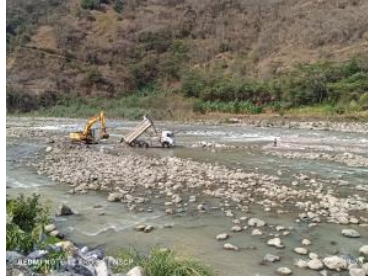
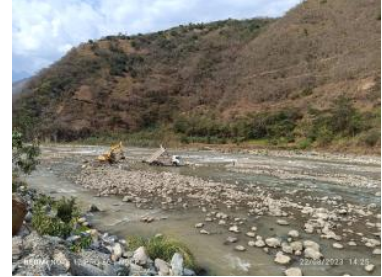
PROGRESIVA:  
HABILITACIÓN DE ACCESO, EXTRACCIÓN CANT STA ROSA KM4+980

MO: 1 PREVENCIÓNISTA, 1 CAPATAZ, 4 OPERADORES, 1 PERSONAL DE PISO, 1 VIGÍA O CONTROLADOR.  
EM: 1 TRACTOR SOBRE ORUGA, 3 VOLQUETES.

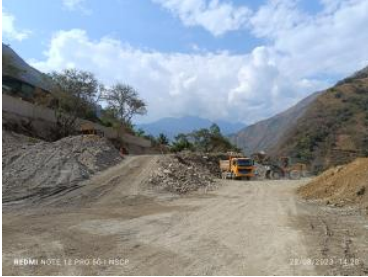
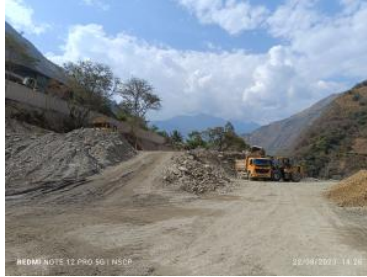
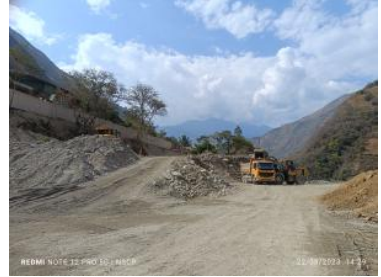
PROGRESIVA: KM 4+980  
TRANSPORTE DE MATERIAL PARA AGREGADO DE LA CANTERA SANTA ROSA HACIA LA PLANTA TRITURADORA.

MO: 1 PERSONAL DE PISO, 4 OPERADORES.  
EM: 1 CARGADOR FRONTAL, 3 VOLQUETES.

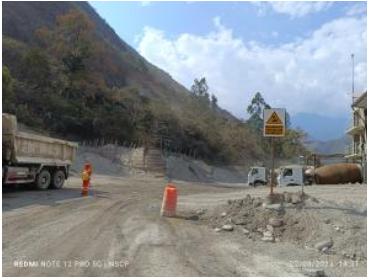
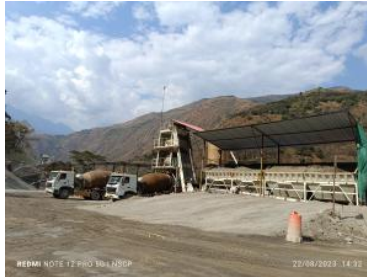
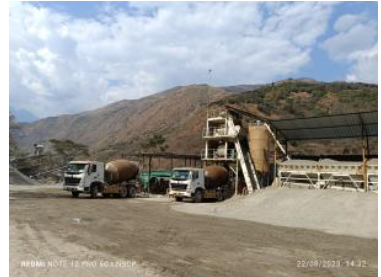
PROGRESIVA: KM4+980  
PLANTA DE CONCRETO  
PREPARACIÓN DE CONCRETO F'C=300KG/CM3 PARA EL REVESTIMIENTO DEL TÚNEL.  
PREPARACIÓN DE SHOTCRETE PARA EL TÚNEL.

PRODUCCIÓN DE CONCRETO F'C=300KG/CM3 PARA EL REVESTIMIENTO DEL TÚNEL Y PRODUCCIÓN DE SHOTCRETE CON SU RESPECTIVO CONTROL DE CALIDAD. SE APRECIA ABASTECIMIENTO DE CEMENTO.

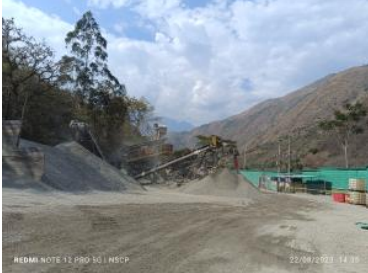
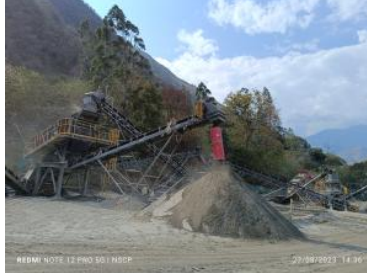
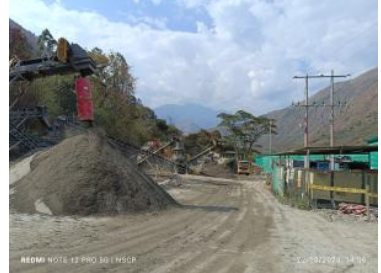
PROGRESIVA: KM 4+980  
PLANTA TRITURADORA.  
PRODUCCIÓN DE AGREGADO.

SE APRECIA LAS FAJAS, MOTORES, Y TODOS LOS COMPONENTES DE LA PLANTA TRITURADORA EN FUNCIONAMIENTO PARA LA PRODUCCIÓN DE AGREGADO.  
MO: 1 JEFE DE PLANTA TRITURADORA, 2 SOLDADORES, 2 MECÁNICOS, 2 OPERADORES, 2 ELECTRICISTA, 1 ADMINISTRATIVO.  
EM: 1 CARGADOR FRONTAL, 2 SOLDADORES, 1 COMPRESORA, HERRAMIENTAS MANUALES.
