BITACORA ELECTRÓNICA DE OBRA

Confirma Bitacora:	Nro Informe:	Fecha Informe:	Nombre De La Obra:	Personal Encargado:
Si	050 CON T68- 2023	24 - 08 - 2023	Mejoramiento de la Carretera Santa María- Santa Teresa - Puente Hidroeléctrica Machu Picchu Carretera	NATALY SUSI CABALLON PAUCAR

INFORME Y/O REPORTE N°050_CONTRATO N°68-2023-MNT. TÚNEL MACHUPICCHU/NSCP.2023.
 EMPRESA CONTRATISTA: CONSORCIO CARRETERA CUSCO
 CONTRATO DE OBRA: N° 057-2021-MTC/ 20, del 07.06.2021
 Obra: "MEJORAMIENTO DE LA CARRETERA SANTA MARÍA - SANTA TERESA - PUENTE HIDROELÉCTRICA MACHUPICCHU, ITEM B.- CONSTRUCCIÓN DE TÚNEL Y ACCESOS".
 Monto Del Contrato: S/ 166,167,111.89 INCLUYE IGV
 Nuevo Monto Contractual: S/ 169,403,678.35 INCLUYE IGV: este monto es incluido y deducido por los Adicionales y deductivos vinculantes aprobados según RD.
 Plazo de Ejecución Contractual: 900 dc
 Inicio del Plazo Contractual: 23 de junio del 2021
 Término del Plazo Contractual: 9 de diciembre del 2023
 Suspensión de Plazo: 123 dc
 Nuevo Termino del Plazo: 31 de mayo del 2024
 SUPERVISOR: CONSORCIO SUPERVISOR SANTA TERESA
 CONTRATO DE CONSULTORÍA DE OBRA N° 035 -2021-MTC/20.2, del 19.03.2021.
 Monto del Contrato de Consultoría: S/. 14

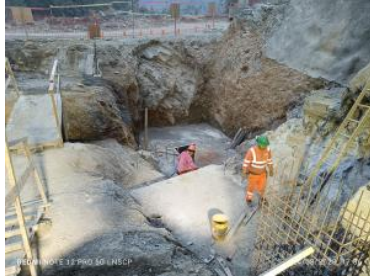
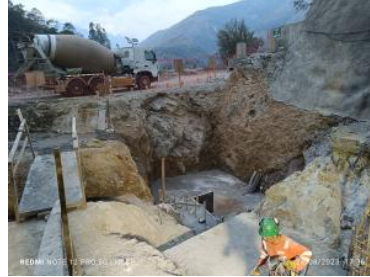
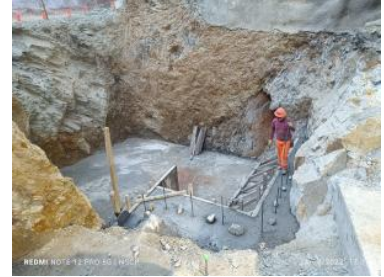
PROGRESIVA: KM6+245

EXCAVACIÓN, CONTROL TOPOGRÁFICO DEL FONDO DE LA EXCAVACIÓN, VACIADO DE CONCRETO PARA SOLADO DE LA POZA VERTIDOS.

SE APRECIA EL VACIADO DE CONCRETO PARA SOLADO DE LA POZA VERTIDOS.

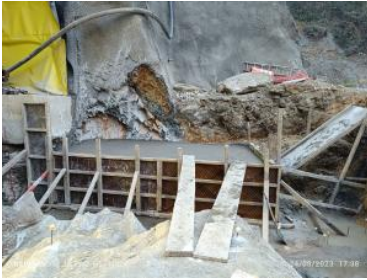
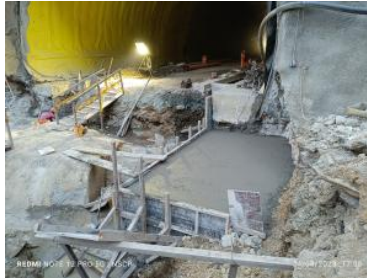
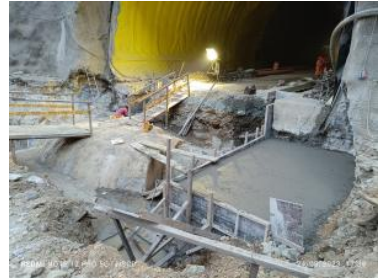
VACIADO ZAPATA FALSA TÚNEL ENTRADA

EXCAVACIÓN, CONTROL TOPOGRÁFICO DEL FONDO DE LA EXCAVACIÓN, VACIADO DE CONCRETO PARA ZAPATA DEL FALSO TÚNEL DE ENTRADA.

SE APRECIA EL VACIADO DE CONCRETO PARA ZAPATA DEL FALSO TÚNEL DE ENTRADA.

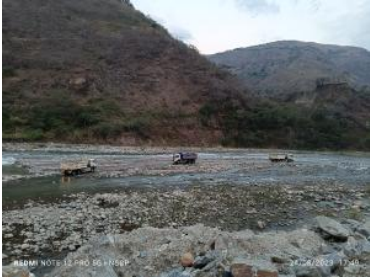
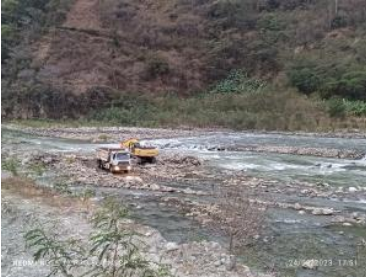
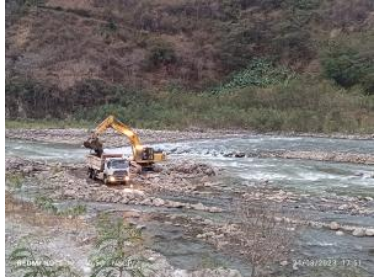
PROGRESIVA: KM 4+980
EXTRACCIÓN DE MATERIAL PARA AGREGADO DE LA CANTERA SANTA ROSA.

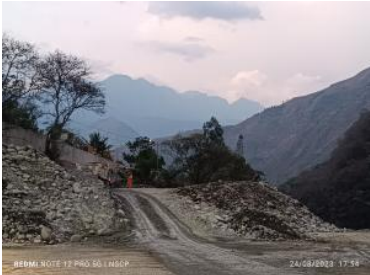
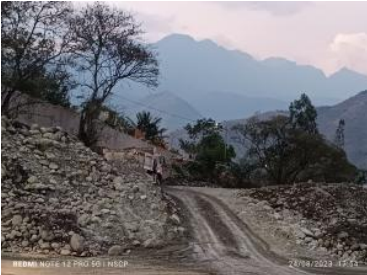
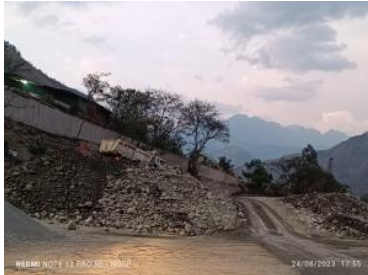
PROGRESIVA: KM4+980
ACOPIO DE MATERIAL EXTRAÍDO DE LA CANTERA SANTA ROSA
TRANSPORTE DE MATERIAL EXTRAÍDO HACIA LA PLANTA CONCRETO.

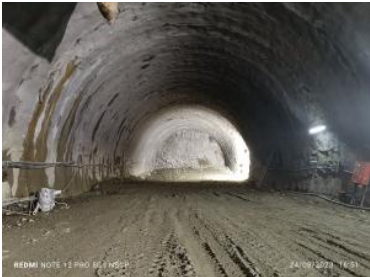
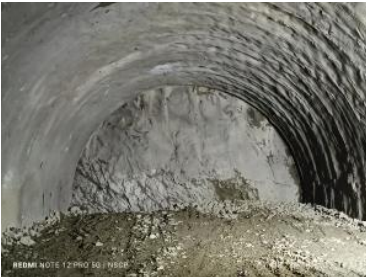
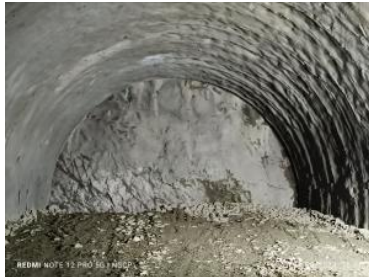
PROGRESIVA: KM7+905
PORTAL SALIDA HACIA LA BAHÍA DEL TÚNEL (ROCA TIPO V)

SIN ACTIVIDAD DE EXCAVACIÓN DE ROCA TIPO V EN PORTAL SALIDA HACIA LA BAHIA DEL TÚNEL. SE APRECIA LA INSPECCIÓN DEL ESPECIALISTA DE GEOLOGÍA DE LA SUPERVISIÓN.

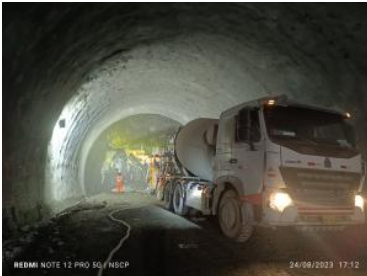
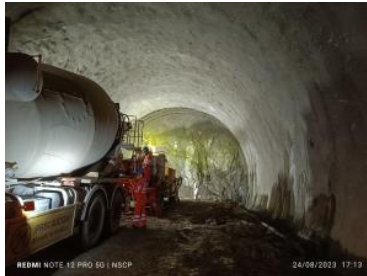
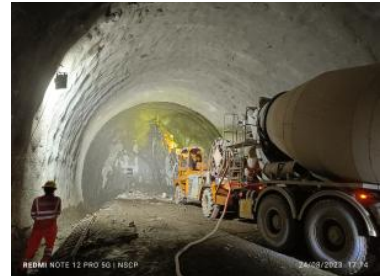
PROGRESIVA: KM7+436-KM7+438
 EXCAVACIÓN DE ROCA TIPO IV EN BAHÍA HACIA PORTAL DE SALIDA.
 ELIMINACIÓN DE ROCA TIPO IV.
 INSTALACIÓN DE PERNOS, CIMBRAS PARA ROCA TIPO IV.
 LANZAMIENTO DE SHOTCRETE PARA PARA REFUERZO DEL ÁREA EXCAVADA Y DE LA CIMBRA.

SE CONTINUA CON LA EJECUCIÓN DEL ADICIONAL N°10. SE APRECIA PERFORACIÓN, VOLADURA, EXCAVACIÓN DE ROCA TIPO IV EN BAHÍA HACIA PORTAL DE SALIDA DEL TÚNEL, INSTALACIÓN DE PERNOS, ELIMINACIÓN DE ROCA TIPO IV, CIMBRAS PARA ROCA TIPO IV, LUEGO DE LA VERIFICACIÓN DE LAS ACTIVIDADES Y PREVIA LA AUTORIZACIÓN DE LA SUPERVISIÓN SE PROCEDE A REALIZAR EL LANZAMIENTO DE SHOTCRETE PARA REFUERZO DEL ÁREA EXCAVADA Y DE LA CIMBRA; ACTIVIADES QUE SE VIENEN REALIZANDO EN LOS TURNOS DIURNO Y NOCTURNO.
 MO: 1 INGENIERO ESPECIALISTA DE TÚNEL DEL CONTRATISTA, 1 INGENIERO ASISTENTE DE PRODUCCIÓN, 1 PREVENCIÓNISTA (SSOMA), 1 CAPATAZ, 16 OPERADORES, 1 OPERARIO, 4 OFICIALES, 1 TÉCNICO ELECTRICISTA, 1 MECÁNICO, 1 VIGÍA, 1 TOPOGRAFO, 1 AUXILIAR DE TOPOGRAFÍA.
 EM: 1 MARTILLO HIDRÁULICO (PICOTÓN), 1 JUMBO, 1 TELEHANDLER, 1 EQUIPO ROBOTIZADO PARA LANZAMIENTO DE SHOTCRETE, 3 MIXERES, HERRAMIENTAS MANUALES, ESTACIÓN TOTAL ROBÓTICA, 1 EXCAVADORA SOBRE ORUGA, 2 CARGADORES FRONTALES, 6 VOLQUETES.

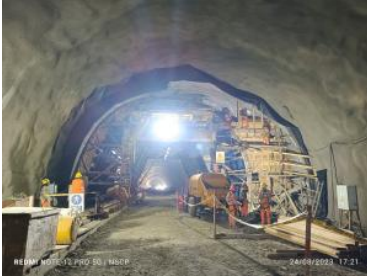
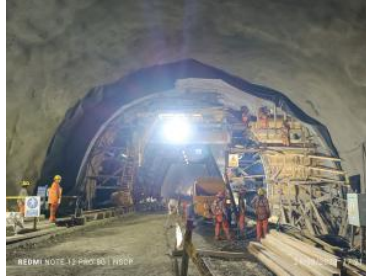
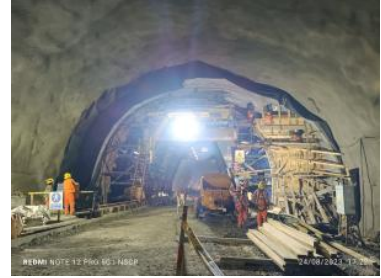
PROGRESIVA: KM7+053.92-KM7+065.90
ENCOFRADO DE CONCRETO F'C=300KG/CM PARA REVESTIMIENTO DEL TÚNEL.

ENCOFRADO PARA CONCRETO REVESTIMIENTO F'C=300KG/CM³ DEL TÚNEL (SECCIÓN DEL ENCOFRADO DEL ANDAMIO DESLIZANTE DE 12M - PAVIMENTADORA DE CONCRETO).
MO: 1 INGENIERO ESPECIALISTA DE OBRAS DE ARTE, 1 INGENIERO ASISTENTE DE OBRAS DE ARTE, 1 PREVENCIONISTA, 1 CAPATAZ, 1 OPERADOR, 3 OPERARIOS, 1 OFICIAL.
EM: 1 TELEHANDLER, 1 BOMBA PARA CONCRETO, 1 ENCOFRADO METÁLICO (PAVIMENTADORA DE CONCRETO 12 M), 2 VIBRADORES PARA CONCRETO, 4 VIBRADORES INCORPORADOS A LA PAVIMENTADORA DE CONCRETO, 2 AMOLADORAS, 2 TALADROS, HERRAMIENTAS MANUALES.

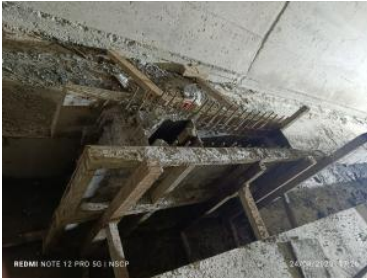
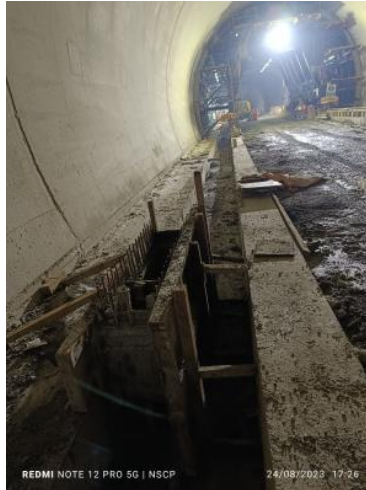
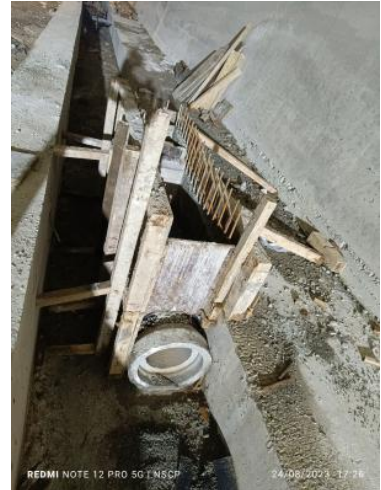
PROGRESIVA: KM7+029.95

VACIADO DE CAJAS DE ARQUETAS SIFÓNICAS LADO LATERAL IZQUIERDO PARA DRENAJE DE AGUAS RESIDUALES.

VACIADO CON CONCRETO DE F'C =280KG/CM2 PARA CAJA SIFÓNICA. LA CAJA SIFÓNICA CONECTA LAS TUBERÍAS DE CONCRETO DE Ø 300MM, CUMPLIRÁ LA FUNCIÓN DE DRENAR AGUAS RESIDUALES; CADA CAJA SIFÓNICA ESTA DISTRIBUIDA A 50M, UBICADAS SOLO EN EL LADO LATERAL IZQUIERDO DEL TÚNEL. ESTA ACTIVIDAD TAMBIÉN SE REALIZO EN LAS ARQUETAS SIFÓNICAS UBICADAS EN EL KM6+979.95, KM6+929.95, KM6+879.95 (REALIZADAS EL DÍA 23.08.2023 EN EL TURNO NOCTURNO).

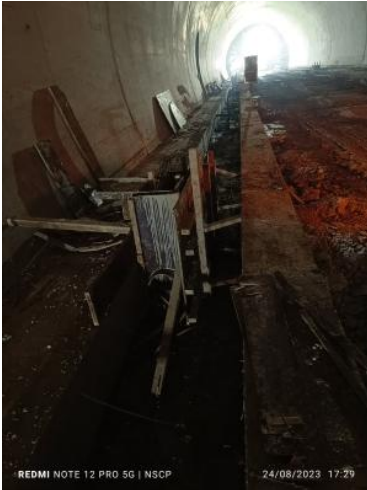
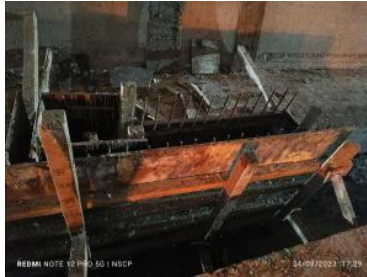
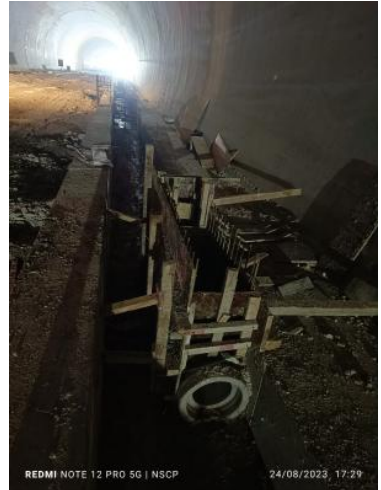
PROGRESIVA: KM6+979.95

VACIADO DE CAJAS DE ARQUETAS SIFÓNICAS LADO LATERAL IZQUIERDO PARA DRENAJE DE AGUAS RESIDUALES.

VACIADO CON CONCRETO DE F'C =280KG/CM2 PARA CAJA SIFÓNICA. LA CAJA SIFÓNICA CONECTA LAS TUBERÍAS DE CONCRETO DE Ø 300MM, CUMPLIRÁ LA FUNCIÓN DE DRENAR AGUAS RESIDUALES; CADA CAJA SIFÓNICA ESTA DISTRIBUIDA A 50M, UBICADAS SOLO EN EL LADO LATERAL IZQUIERDO DEL TÚNEL. ESTA ACTIVIDAD TAMBIEN SE REALIZO EN LAS ARQUETAS SIFÓNICAS UBICADAS EN EL KM7+029.95, KM6+929.95, KM6+879.95 (REALIZADAS EL DÍA 23.08.2023 EN EL TURNO NOCTURNO).

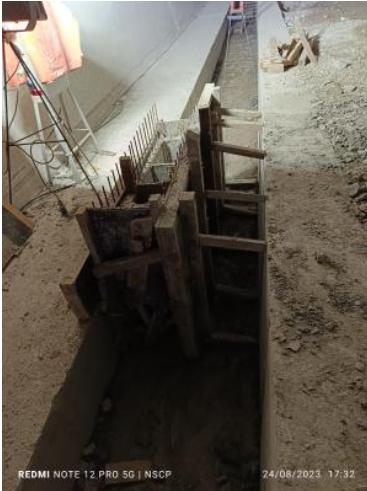
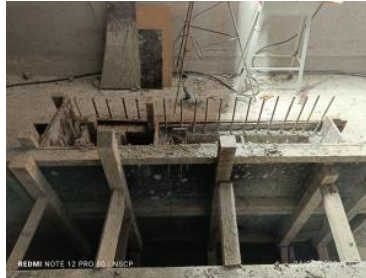
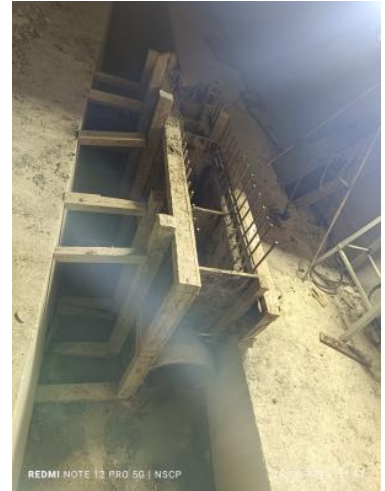
PROGRESIVA: KM6+879.95

VACIADO DE CAJAS DE ARQUETAS SIFÓNICAS LADO LATERAL IZQUIERDO PARA DRENAJE DE AGUAS RESIDUALES.

VACIADO CON CONCRETO DE F'C =280KG/CM2 PARA CAJA SIFÓNICA. LA CAJA SIFÓNICA CONECTA LAS TUBERÍAS DE CONCRETO DE Ø 300MM. CUMPLIRÁ LA FUNCIÓN DE DRENAR AGUAS RESIDUALES; CADA CAJA SIFÓNICA ESTA DISTRIBUIDA A 50M, UBICADAS SOLO EN EL LADO LATERAL IZQUIERDO DEL TÚNEL. ESTA ACTIVIDAD TAMBIÉN SE REALIZO EN LAS ARQUETAS SIFÓNICAS UBICADAS EN EL KM7+029.95, KM6+979.95, KM6+929.95 (REALIZADAS EL DÍA 23.08.2023 EN EL TURNO NOCTURNO).

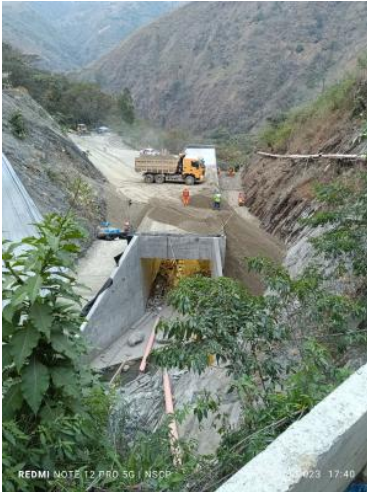
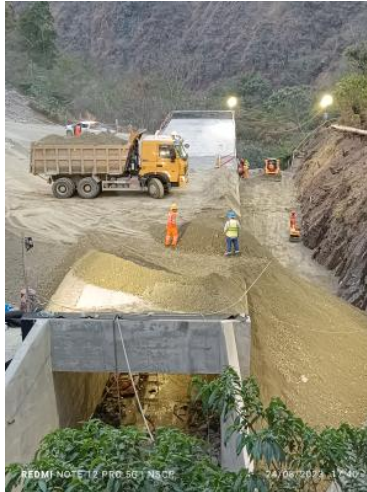
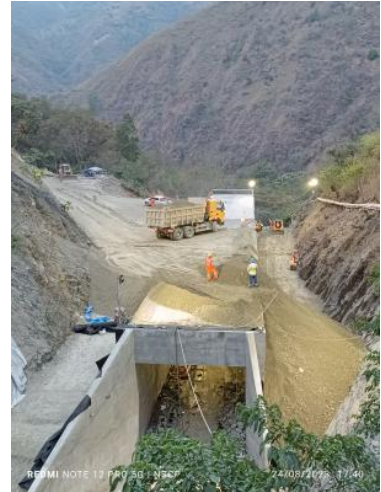
PROGRESIVA: KM6+200
 RELLENO Y COMPACTADO MANUAL DEL LADO LATERAL DERECHO DE ALCANTARILLA MCA 5x5M.
 SELLADO DE FISURAS DE LA PARTE SUPERIOR (INTERNA Y EXTERNA) DE LA ALCANTARILLA.
 IMPERMEABILIZACIÓN DEL LADO SUPERIOR Y EL LADO LATERAL DERECHO DE LA ALCANTARILLA.

SE APRECIA EL RELLENO Y COMPACTADO CON MATERIAL ZARANDEADO EN EL LADO LATERAL DERECHO DE LA ALCANTARILLA MCA DE 5x5M.
 MO: 1 INGENIERO ASISTENTE DE PRODUCCIÓN, 1 TÉCNICO DE LABORATORIO CONTRATISTA, 1 CAPATAZ, 3 OPERADORES, 2 OFICIALES, 2 PEONES, 1 VIGÍA.
 EM: 1 MINICARGADOR, 2 RODILLOS COMPACTADORES VIBRATORIOS MANUAL, 2 VOLQUETES, HERRAMIENTAS MANUALES, 1 EQUIPO COMPLETO PARA LA DENSIDAD DE CAMPO - MÉTODO CONO DE ARENA, 1 INSTRUMENTO DE INYECCIÓN PARA SELLAR FISURAS, PINTADO PARA IMPERMEABILIZAR.

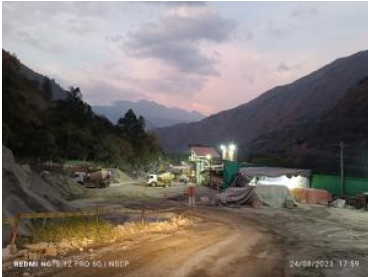
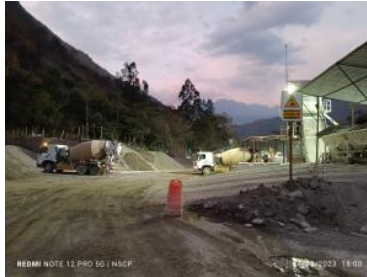
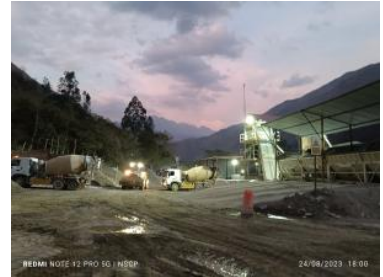
PROGRESIVA: KM4+980
PLANTA DE CONCRETO
PREPARACIÓN DE CONCRETO SOLADO DE POZA DE VERTEDERO, ZAPATA DE FALSO TÚNEL DE ENTRADA.
PREPARACIÓN DE SHOTCRETE PARA EL TÚNEL.

PRODUCCIÓN DE CONCRETO SOLADO DE POZA DE VERTEDERO, ZAPATA DE FALSO TÚNEL DE ENTRADA Y PRODUCCIÓN DE SHOTCRETE CON SU RESPECTIVO CONTROL DE CALIDAD.
MO: 1 INGENIERO ESPECIALISTA DE INSTALACIONES TÚNEL, 1 INGENIERO ASISTENTE DELESPECIALISTA DE INSTALACIONES TÚNEL, 1 TÉCNICO DE CONTROL DE CALIDAD, 1 LABORATORISTA, 2 AUXILIARES DE CONTROL DE CALIDAD, 5 OPERADORES.
EM: 1 CARGADOR FRONTAL, 4 MIXER, PLANTA DE CONCRETO, 1 EQUIPO COMPLETO DE CONO DE ABRAMS PARA MEDIR EL SLUMP, HERRAMIENTAS MANUALES.

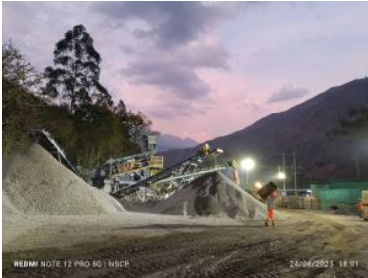
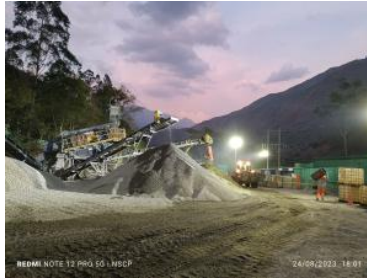
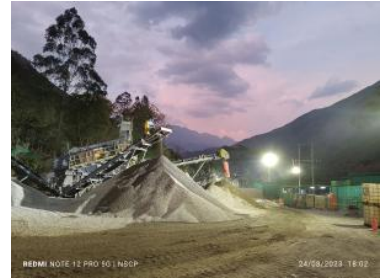
PROGRESIVA: KM 4+980
PLANTA TRITURADORA (CHANCADORA).
PRODUCCIÓN DE AGREGADO.

SE APRECIA LAS FAJAS, MOTORES, Y TODOS LOS COMPONENTES DE LA PLANTA TRITURADORA EN FUNCIONAMIENTO PARA LA PRODUCCIÓN DE AGREGADO.
MO: 1 JEFE DE PLANTA TRITURADORA, 2 SOLDADORES, 2 MECÁNICOS, 2 OPERADORES DE LA PLANTA TRITURADORA, 2 ELECTRICISTA, 1 ADMINISTRATIVO, 4 OPERADORES.
EM: 1 CARGADOR FRONTAL, 2 SOLDADORES, 1 COMPRESORA, 3 VOLQUETES, HERRAMIENTAS MANUALES.

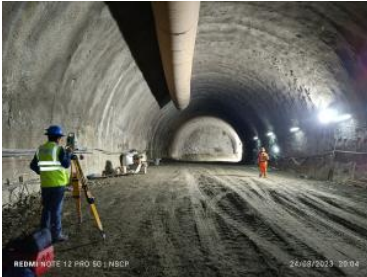
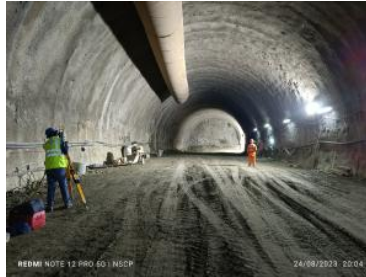
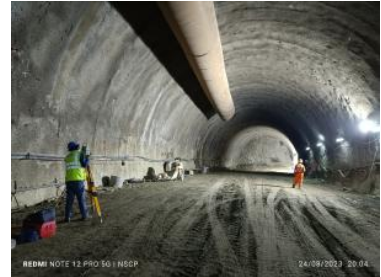
PROGRESIVA: KM 8+015@7+920
MONITOREO DE PUNTOS DE CONVERGENCIA (TURNO NOCTURNO).

EL MONITOREO ES PARA CONTROLAR LA VARIACIÓN DE LA EXPANSIÓN DE LOS PUNTOS DE CONVERGENCIA.
MO: 1 TÉCNICO DE TOPOGRAFÍA, 1 AUXILIAR DE TOPOGRAFÍA.
EM: 1 ESTACIÓN TOTAL ROBOTIZADA.

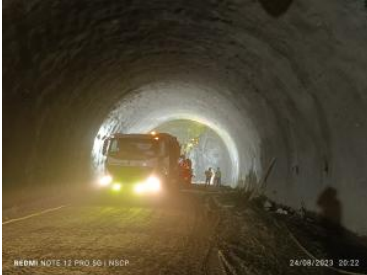
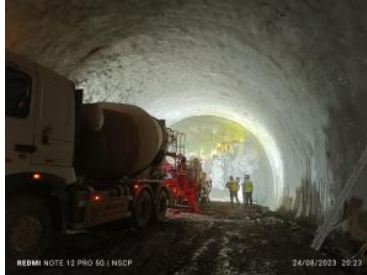
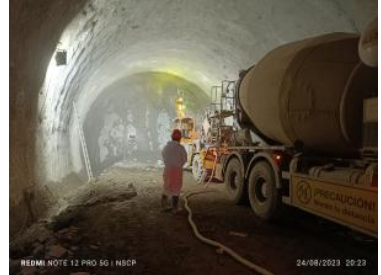
PROGRESIVA: KM7+436-KM7+438 (TURNO NOCTURNO)
 EXCAVACIÓN DE ROCA TIPO IV EN BAHÍA HACIA PORTAL DE SALIDA.
 ELIMINACIÓN DE ROCA TIPO IV.
 INSTALACIÓN DE PERNOS, CIMBRAS PARA ROCA TIPO IV.
 LANZAMIENTO DE SHOTCRETE PARA PARA REFUERZO DEL ÁREA EXCAVADA Y DE LA CIMBRA.

SE CONTINUA CON LA EJECUCIÓN DEL ADICIONAL N°10. SE APRECIA PERFORACIÓN, VOLADURA, EXCAVACIÓN DE ROCA TIPO IV EN BAHÍA HACIA PORTAL DE SALIDA DEL TÚNEL, INSTALACIÓN DE PERNOS, ELIMINACIÓN DE ROCA TIPO IV, CIMBRAS PARA ROCA TIPO IV, LUEGO DE LA VERIFICACIÓN DE LAS ACTIVIDADES Y PREVIA LA AUTORIZACIÓN DE LA SUPERVISIÓN SE PROCEDE A REALIZAR EL LANZAMIENTO DE SHOTCRETE PARA REFUERZO DEL ÁREA EXCAVADA Y DE LA CIMBRA; ACTIVIADES QUE SE VIENEN REALIZANDO EN LOS TURNOS DIURNO Y NOCTURNO, SEGUN INDICA EL ENCARGADO DE ESTE FRENTE (TURNO NOCTURNO) SE REALIZARA VOLADURA ENTRE LAS 11PM A 12AM EL CUAL PERMITIRA AVANZAR DE 2 A 3 METROS DE LA EXCAVACIÓN DE ROCA TIPO IV.
 MO: 1 INGENIERO ASISTENTE DE PRODUCCIÓN, 1 PREVENIONISTA (SSOMA), 1 CAPATAZ, 16 OPERADORES, 1 OPERARIO, 4 OFICIALES, 1 TÉCNICO ELECTRICISTA, 1 MECÁNICO, 1 VIGÍA, 1 TOPOGRAFO, 1 AUXILIAR DE TOPOGRAFÍA, 1 AYUDANTE DE TOPOGRAFÍA.
 EM: 1 MARTILLO HIDRÁULICO (PICOTÓN), 1 JUMBO, 1 TELEHANDLER, 1 EQUIPO ROBOTIZADO PARA LANZAMIENTO DE SHOTCRETE, 3 MIXERES, HERRAMIENTAS MANUALES, ESTACIÓN TOTAL ROBOTICA, 1 EXCAVADORA SOBRE ORUGA, 2 CARGADORES FRONTALES, 6 VOLQUETES.

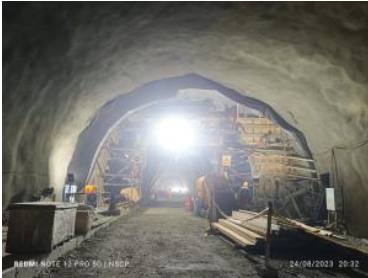
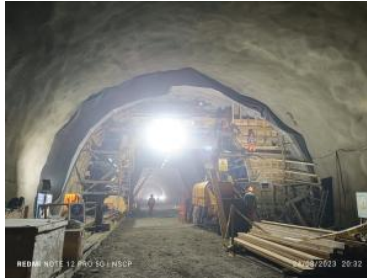
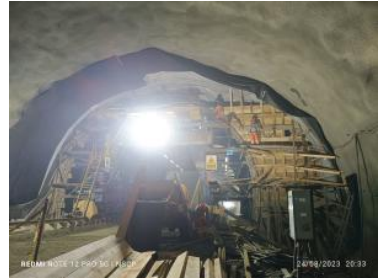
PROGRESIVA: KM7+053.92-KM7+065.90

ENCOFRADO DE CONCRETO F'C=300KG/CM PARA REVESTIMIENTO DEL TÚNEL (TURNO NOCTURNO)

ENCOFRADO PARA CONCRETO REVESTIMIENTO F'C=300KG/CM³ DEL TÚNEL (SECCIÓN DEL ENCOFRADO DEL ANDAMIO DESLIZANTE DE 12M - PAVIMENTADORA DE CONCRETO).

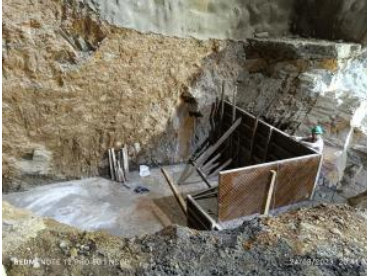
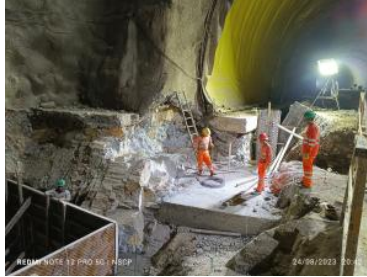
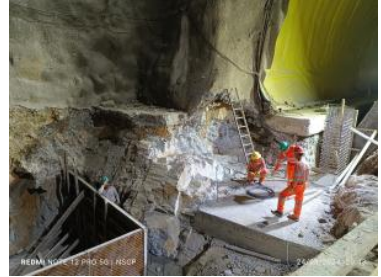
PROGRESIVA: 6+245.50 (TURNO NOCTURNO)
ENCOFRADO PARA ZAPATA DE VERTIDO.
DISPOSICIÓN ACERO ZAPATA PARA FALSO TÚNEL

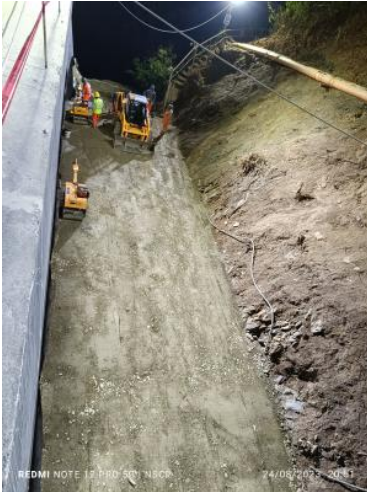
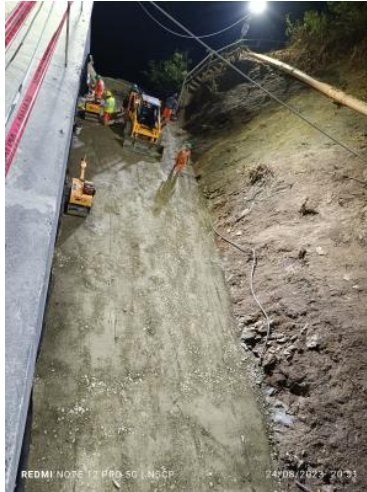
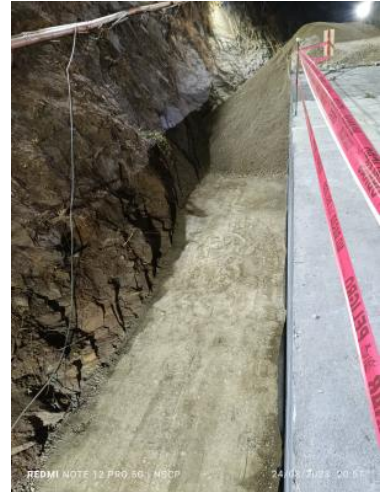
PROGRESIVA: KM6+200
RELLENO Y COMPACTADO MANUAL DEL LADO LATERAL DERECHO DE ALCANTARILLA MCA 5x5M (TURNO NOCTURNO)

SE APRECIA EL RELLENO Y COMPACTADO CON MATERIAL ZARANDEADO EN EL LADO LATERAL DERECHO DE LA ALCANTARILLA MCA DE 5x5M.
SE APRECIA QUE LA ZONA DE TRABAJO ESTA BIEN ILUMINADO.
MO: 1 TÉCNICO DE LABORATORIO CONTRATISTA, 1 CAPATAZ, 3 OPERADORES, 2 OFICIALES, 2 PEONES, 1 VIGÍA.
EM: 1 MINICARGADOR, 2 RODILLOS COMPACTADORES VIBRATORIOS MANUAL, 2 VOLQUETES, HERRAMIENTAS MANUALES, 1 EQUIPO COMPLETO PARA LA DENSIDAD DE CAMPO - MÉTODO CONO DE ARENA.
