## BITACORA ELECTRÓNICA DE OBRA

Confirma Bitacora:	Nro Informe:	Fecha Informe:	Nombre De La Obra:	Personal Encargado:	
Si	36	22 - 08 - 2023	Culminacion de Obra del Proyecto "Mejoramiento de la Carretera Rodriguez de Mendoza-Empalme PE-5N (La Calzada), Tramo: Selva Alegre - Empalme PE-5N (La Calzada)	MOISES EDISON CALDERON BELTRAN	
Foto Bitacora:	Foto Bitacora 2:	Foto Bitacora 3:	Foto Bitacora 4:	Foto Bitacora 5:	Foto Bitacora 6:
					<a href="#">Ver imagen completa</a>
<a href="#">Ver imagen completa</a>	<a href="#">Ver imagen completa</a>	<a href="#">Ver imagen completa</a>	<a href="#">Ver imagen completa</a>	<a href="#">Ver imagen completa</a>

## Panel Fotográfico de la Bitacora de Obras

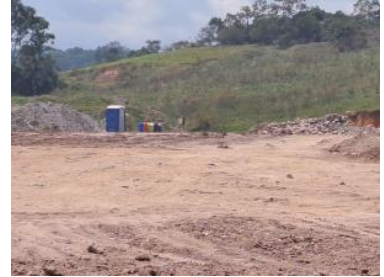
2

visita al Deposito de Materiales Excedentes DME

se verifica que labora un tractor D6t el cual desarrolla la nivelación corte y empuje de los materiales descargados por los volquetes  
se observa que esta siguiendo un corte uniforme y compactación por su propio peso realizado la labor del rodillo y el minicargador que lo antecedió.

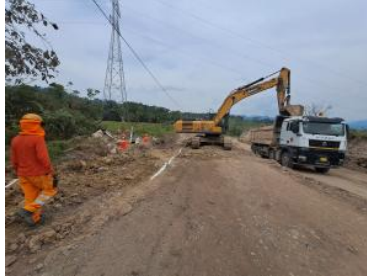
4

obras preliminares: seguridad vial  
19+120 mejoramiento de sub rasante: corte de material suelto

se verifica tranquera y vigías con equipo de comunicación permanente en turno diurno  
se verifica la actividad de corte con excavadora, y eliminación de excedente de material mediante volquetes  
se observa la falta de un operador de motoniveladora
