BITACORA ELECTRÓNICA DE OBRA

| Confirma Bitacora: | Nro Informe: | Fecha Informe: | Nombre De La Obra: | Personal Encargado: |
|---|---|---|---|---|
| Si | 051 CON T68- 2023 | 25- 08- 2023 | Mejoramiento de la Carretera Santa María- Santa Teresa - Puente Hidroeléctrica Machu Picchu Carretera | NATALY SUSI CABALLON PAUCAR |

INFORME Y/O REPORTE N°051_CONTRATO N°68-2023-MNT. TÚNEL MACHUPICCHU/NSCP.2023.
 EMPRESA CONTRATISTA: CONSORCIO CARRETERA CUSCO
 CONTRATO DE OBRA: N° 057-2021-MTC/ 20, del 07.06.2021
 Obra: "MEJORAMIENTO DE LA CARRETERA SANTA MARÍA - SANTA TERESA - PUENTE HIDROELÉCTRICA MACHUPICCHU, ITEM B.- CONSTRUCCIÓN DE TÚNEL Y ACCESOS".
 Monto Del Contrato: S/ 166,167,111.89 INCLUYE IGV
 Nuevo Monto Contractual: S/ 169,403,678.35 INCLUYE IGV: este monto es incluido y deducido por los Adicionales y deductivos vinculantes aprobados según RD.
 Plazo de Ejecución Contractual: 900 dc
 Inicio del Plazo Contractual: 23 de junio del 2021
 Término del Plazo Contractual: 9 de diciembre del 2023
 Suspensión de Plazo: 123 dc
 Nuevo Termino del Plazo: 31 de mayo del 2024
 SUPERVISOR: CONSORCIO SUPERVISOR SANTA TERESA
 CONTRATO DE CONSULTORÍA DE OBRA N° 035 -2021-MTC/20.2, del 19.03.2021

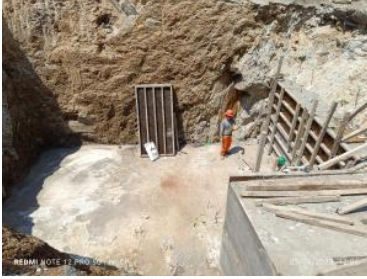
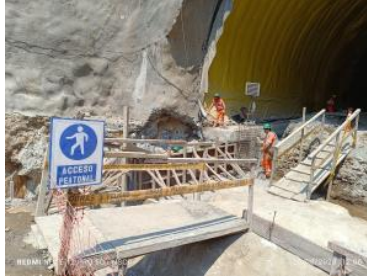
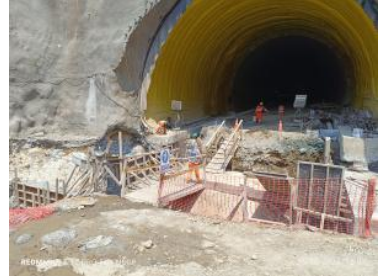
PROGRESIVA: KM6+245
ENCOFRADO, DISPOSICIÓN DE ACERO PARA ZAPATA DEL VERTEDERO Y FALSO TÚNEL DE
ENTRADA.

MO: 1 CAPATAZ, 3 OPERARIOS, 1 OFICIAL, 2 OBREROS.
EM: 1 AMOLADORA, 1 TALADRO, HERRAMIENTAS MANUALES.

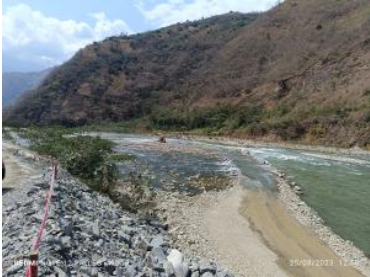
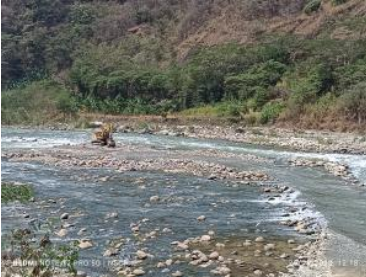
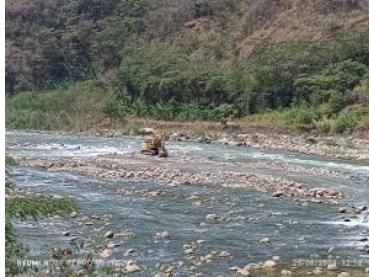
PROGRESIVA: KM 4+980
EXTRACCIÓN DE MATERIAL PARA AGREGADO DE LA CANTERA SANTA ROSA.

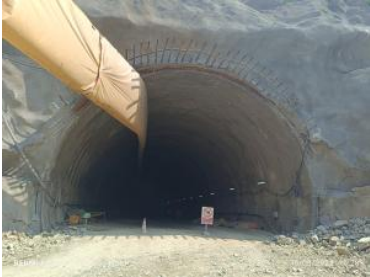
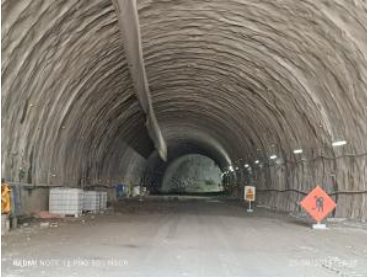
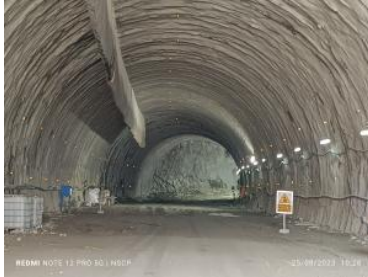
PROGRESIVA: KM7+905
PORTAL SALIDA HACIA LA BAHÍA DEL TÚNEL (ROCA TIPO V)

SIN ACTIVIDAD DE EXCAVACIÓN DE ROCA TIPO V EN PORTAL SALIDA HACIA LA BAHÍA DEL TÚNEL. SE APRECIA LA INSPECCIÓN DEL ESPECIALISTA DE GEOLOGÍA DE LA SUPERVISIÓN.

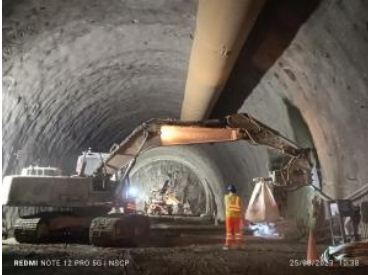
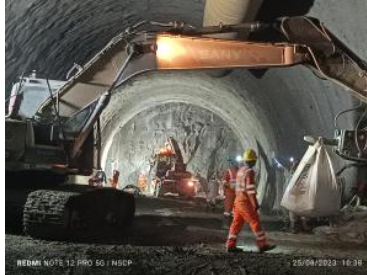
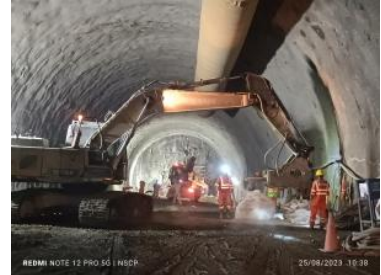
PROGRESIVA: KM7+438.50-KM7+440
 EXCAVACIÓN DE ROCA TIPO IV EN BAHÍA HACIA PORTAL DE SALIDA.
 ELIMINACIÓN DE ROCA TIPO IV.
 INSTALACIÓN DE PERNOS, CIMBRAS PARA ROCA TIPO IV.
 LANZAMIENTO DE SHOTCRETE PARA PARA REFUERZO DEL ÁREA EXCAVADA Y DE LA CIMBRA.

SE CONTINUA CON LA EJECUCIÓN DEL ADICIONAL N°10. SE APRECIA PERFORACIÓN, VOLADURA, EXCAVACIÓN DE ROCA TIPO IV EN BAHÍA HACIA PORTAL DE SALIDA DEL TÚNEL, INSTALACIÓN DE PERNOS, ELIMINACIÓN DE ROCA TIPO IV, CIMBRAS PARA ROCA TIPO IV, LUEGO DE LA VERIFICACIÓN DE LAS ACTIVIDADES Y PREVIA LA AUTORIZACIÓN DE LA SUPERVISIÓN SE PROCEDE A REALIZAR EL LANZAMIENTO DE SHOTCRETE PARA REFUERZO DEL ÁREA EXCAVADA Y DE LA CIMBRA INSTALADA; ACTIVIDADES QUE SE VIENEN REALIZANDO EN LOS TURNOS DIURNO Y NOCTURNO.

SE APRECIO LA VERIFICACIÓN DE LOS TRABAJOS POR PARTE LA SUPERVISIÓN.
 MO: 1 INGENIERO ESPECIALISTA DE CONTROL DE CALIDAD, 1 INGENIERO ESPECIALISTA DE TÚNEL DEL CONTRATISTA, 1 INGENIERO ASISTENTE DE PRODUCCIÓN, 1 PREVENCIONISTA (SSOMA), 1 CAPATAZ, 16 OPERADORES, 1 OPERARIO, 4 OFICIALES, 1 TÉCNICO ELECTRICISTA, 1 MECÁNICO, 1 VIGÍA, 1 TOPOGRAFO, 1 AUXILIAR DE TOPOGRAFÍA, 1 AYUDANTE DE TOPOGRAFÍA.
 EM: 1 MARTILLO HIDRÁULICO (PICOTÓN), 1 JUMBO, 1 TELEHANDLER, 1 EQUIPO ROBOTIZADO PARA LANZAMIENTO DE SHOTCRETE, 3 MIXERES, HERRAMIENTAS MANUALES, ESTACIÓN TOTAL ROBOTICA, 1 EXCAVADORA SOBRE ORUGA, 2 CARGADORES FRONTALES, 6 VOLQUETES.

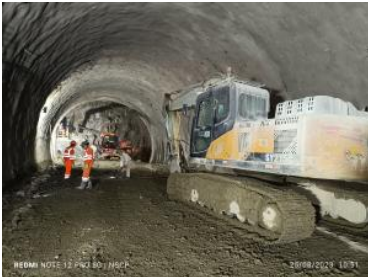
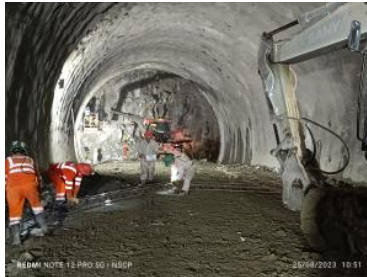
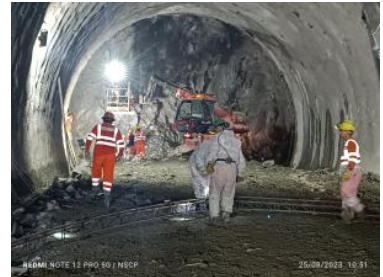
PROGRESIVA: KM7+438.50-KM7+440
EXCAVACIÓN DE ROCA TIPO IV EN BAHÍA HACIA PORTAL DE SALIDA.
ELIMINACIÓN DE ROCA TIPO IV.
INSTALACIÓN DE PERNOS, CIMBRAS PARA ROCA TIPO IV.
LANZAMIENTO DE SHOTCRETE PARA PARA REFUERZO DEL ÁREA EXCAVADA Y DE LA CIMBRA.

SE CONTINUA CON LA EJECUCIÓN DEL ADICIONAL N°10. SE APRECIA PERFORACIÓN, VOLADURA, EXCAVACIÓN DE ROCA TIPO IV EN BAHÍA HACIA PORTAL DE SALIDA DEL TÚNEL, INSTALACIÓN DE PERNOS, ELIMINACIÓN DE ROCA TIPO IV, CIMBRAS PARA ROCA TIPO IV, LUEGO DE LA VERIFICACIÓN DE LAS ACTIVIDADES Y PREVIA LA AUTORIZACIÓN DE LA SUPERVISIÓN SE PROCEDE A REALIZAR EL LANZAMIENTO DE SHOTCRETE PARA REFUERZO DEL ÁREA EXCAVADA Y DE LA CIMBRA INSTALADA; ACTIVIDADES QUE SE VIENEN REALIZANDO EN LOS TURNOS DIURNO Y NOCTURNO.
SE APRECIO LA VERIFICACIÓN DE LOS TRABAJOS POR PARTE LA SUPERVISIÓN.
MO: 1 INGENIERO ESPECIALISTA DE CONTROL DE CALIDAD, 1 INGENIERO ESPECIALISTA DE TÚNEL DEL CONTRATISTA, 1 INGENIERO ASISTENTE DE PRODUCCIÓN, 1 PREVENCIONISTA (SSOMA), 1 CAPATAZ, 16 OPERADORES, 1 OPERARIO, 4 OFICIALES, 1 TÉCNICO ELECTRICISTA, 1 MECÁNICO, 1 VIGÍA, 1 TOPOGRAFO, 1 AUXILIAR DE TOPOGRAFÍA, 1 AYUDANTE DE TOPOGRAFÍA.
EM: 1 MARTILLO HIDRÁULICO (PICOTÓN), 1 JUMBO, 1 TELEHANDLER, 1 EQUIPO ROBOTIZADO PARA LANZAMIENTO DE SHOTCRETE, 3 MIXERES, HERRAMIENTAS MANUALES, ESTACIÓN TOTAL ROBOTICA, 1 EXCAVADORA SOBRE ORUGA, 2 CARGADORES FRONTALES, 6 VOLQUETES.

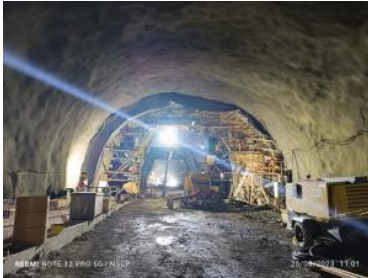
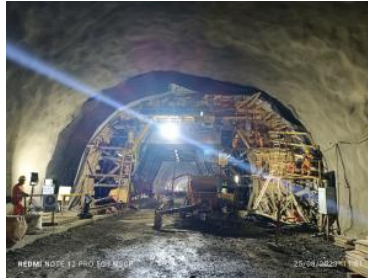
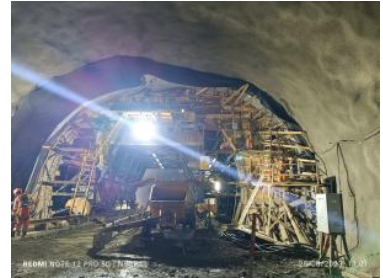
PROGRESIVA: KM7+053.92-KM7+065.90
ENCOFRADO, VACIADO DE CONCRETO F'C=300KG/CM PARA REVESTIMIENTO DEL TÚNEL.

ENCOFRADO, VACIADO DE CONCRETO REVESTIMIENTO F'C=300KG/CM3 DEL TÚNEL (SECCIÓN DEL ENCOFRADO DEL ANDAMIO DESLIZANTE DE 12M PAVIMENTADORA DE CONCRETO), PREVIA AUTORIZACIÓN RESPECTIVA DE LA SUPERVISIÓN SE PROCEDERÁ A VACIAR EL CONCRETO; TAMBIÉN SE REALIZA EL CONTROL DE CALIDAD DEL CONCRETO. EL VACIADO INICIO A LAS 11:20AM.

SE APRECIO LA VERIFICACIÓN DE LOS TRABAJOS POR PARTE DE LA SUPERVISIÓN.

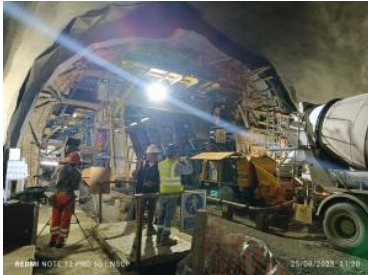
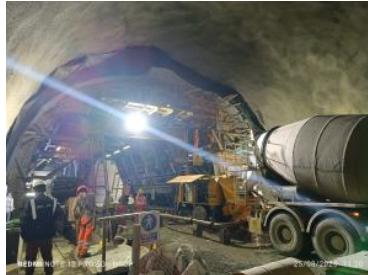
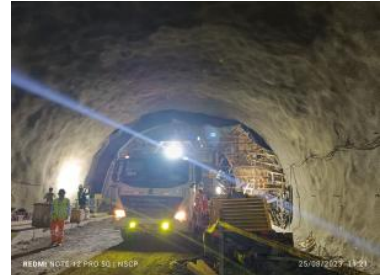
PROGRESIVA: KM7+053.92-KM7+065.90
ENCOFRADO, VACIADO DE CONCRETO F'C=300KG/CM PARA REVESTIMIENTO DEL TÚNEL.

ENCOFRADO, VACIADO DE CONCRETO REVESTIMIENTO F'C=300KG/CM3 DEL TÚNEL (SECCIÓN DEL ENCOFRADO DEL ANDAMIO DESLIZANTE DE 12M PAVIMENTADORA DE CONCRETO), PREVIA AUTORIZACIÓN RESPECTIVA DE LA SUPERVISIÓN SE PROCEDERÁ A VACIAR EL CONCRETO; TAMBIÉN SE REALIZA EL CONTROL DE CALIDAD DEL CONCRETO. EL VACIADO INICIO A LAS 11:20AM.

SE APRECIO LA VERIFICACIÓN DE LOS TRABAJOS POR PARTE DE LA SUPERVISIÓN.

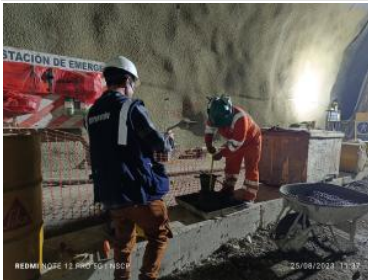
PROGRESIVA: KM7+053.92-KM7+065.90
CONTROL DE CALIDAD DEL VACIADO DE CONCRETO F'C=300KG/CM PARA REVESTIMIENTO DEL TUNEL.

SE TOMO LA TEMPERATURA 29 Y EL SLUMP 7", ENCONTRÁNDOSE EN EL RANGO DE TEMPERATURA Y DE SLUMP.
MO: 1 INGENIERO ESPECIALISTA DE CONTROL Y CALIDAD DE SUPERVISIÓN, 1 AUXILIAR DE LABORATORIO DEL CONTRATISTA.
EM: HERRAMIENTAS MANUALES, 1 EQUIPO COMPLETO PARA MEDIR EL SLUMP - CONO DE ABRAMS, 1 TERMOMETRO, PROBETAS PARA MUESTRAS O TESTIGOS DE CONCRETO.

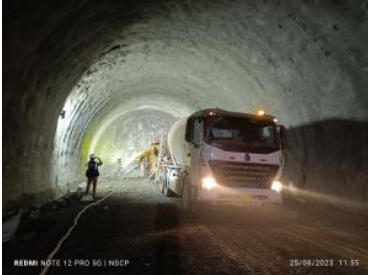
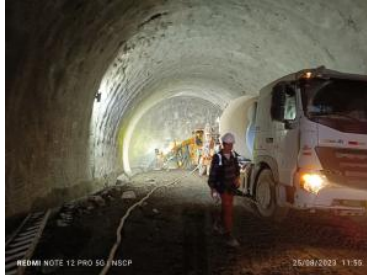
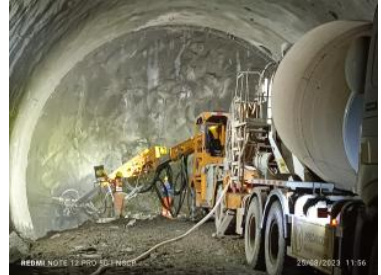
PROGRESIVA: KM7+438.50-KM7+440
 EXCAVACIÓN DE ROCA TIPO IV EN BAHÍA HACIA PORTAL DE SALIDA.
 ELIMINACIÓN DE ROCA TIPO IV.
 INSTALACIÓN DE PERNOS, CIMBRAS PARA ROCA TIPO IV.
 LANZAMIENTO DE SHOTCRETE PARA PARA REFUERZO DEL ÁREA EXCAVADA Y DE LA CIMBRA.

SE CONTINUA CON LA EJECUCIÓN DEL ADICIONAL N°10. SE APRECIA PERFORACIÓN, VOLADURA, EXCAVACIÓN DE ROCA TIPO IV EN BAHÍA HACIA PORTAL DE SALIDA DEL TÚNEL, INSTALACIÓN DE PERNOS, ELIMINACIÓN DE ROCA TIPO IV, CIMBRAS PARA ROCA TIPO IV, LUEGO DE LA VERIFICACIÓN DE LAS ACTIVIDADES Y PREVIA LA AUTORIZACIÓN DE LA SUPERVISIÓN SE PROCEDE A REALIZAR EL LANZAMIENTO DE SHOTCRETE PARA REFUERZO DEL ÁREA EXCAVADA Y DE LA CIMBRA INSTALADA; ACTIVIDADES QUE SE VIENEN REALIZANDO EN LOS TURNOS DIURNO Y NOCTURNO.
 SE APRECIO LA VERIFICACIÓN DE LOS TRABAJOS POR PARTE LA SUPERVISIÓN.
 MO: 1 INGENIERO ESPECIALISTA DE CONTROL DE CALIDAD, 1 INGENIERO ESPECIALISTA DE TÚNEL DEL CONTRATISTA, 1 INGENIERO ASISTENTE DE PRODUCCIÓN, 1 PREVENCIONISTA (SSOMA), 1 CAPATAZ, 16 OPERADORES, 1 OPERARIO, 4 OFICIALES, 1 TÉCNICO ELECTRICISTA, 1 MECÁNICO, 1 VIGÍA, 1 TOPOGRAFO, 1 AUXILIAR DE TOPOGRAFÍA, 1 AYUDANTE DE TOPOGRAFÍA.
 EM: 1 MARTILLO HIDRÁULICO (PICOTÓN), 1 JUMBO, 1 TELEHANDLER, 1 EQUIPO ROBOTIZADO PARA LANZAMIENTO DE SHOTCRETE, 3 MIXERES, HERRAMIENTAS MANUALES, ESTACIÓN TOTAL ROBOTICA, 1 EXCAVADORA SOBRE ORUGA, 2 CARGADORES FRONTALES, 6 VOLQUETES.

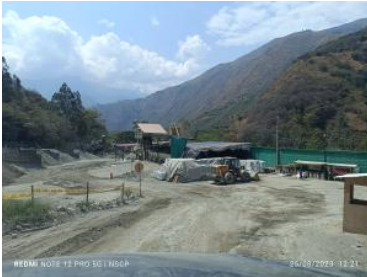
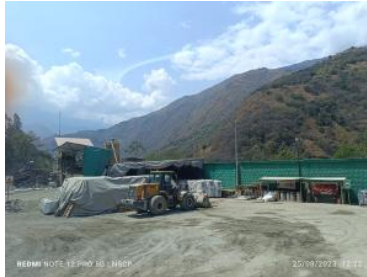
PROGRESIVA: KM4+980
PLANTA DE CONCRETO
PREPARACIÓN DE CONCRETO F'C=300KG/CM3 PARA EL REVESTIMIENTO DEL TÚNEL.
PREPARACIÓN DE SHOTCRETE PARA EL TÚNEL.

PRODUCCIÓN DE CONCRETO F'C=300KG/CM3 PARA EL REVESTIMIENTO DEL TÚNEL Y PRODUCCIÓN DE SHOTCRETE CON SU RESPECTIVO CONTROL DE CALIDAD. SE APRECIA ABASTECIMIENTO DE CEMENTO.

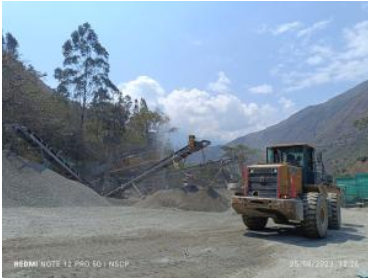
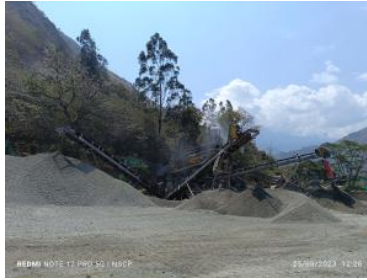
PROGRESIVA: KM 4+980
PLANTA TRITURADORA (CHANCADORA).
PRODUCCIÓN DE AGREGADO.

SE APRECIA LAS FAJAS, MOTORES, Y TODOS LOS COMPONENTES DE LA PLANTA TRITURADORA EN FUNCIONAMIENTO PARA LA PRODUCCIÓN DE AGREGADO.
MO: 1 JEFE DE PLANTA TRITURADORA, 2 SOLDADORES, 2 MECÁNICOS, 2 OPERADORES DE LA PLANTA TRITURADORA, 2 ELECTRICISTA, 1 ADMINISTRATIVO, 4 OPERADORES.
EM: 1 CARGADOR FRONTAL, 2 SOLDADORES, 1 COMPRESORA, 3 VOLQUETES, HERRAMIENTAS MANUALES.

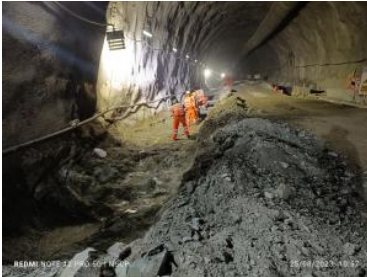
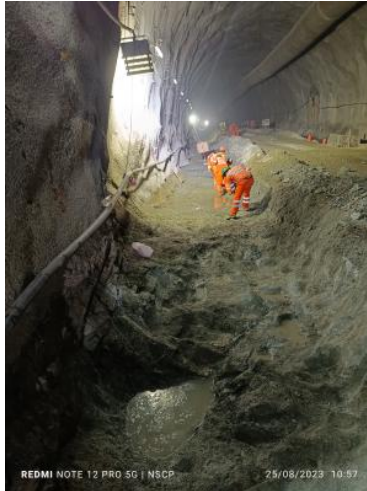
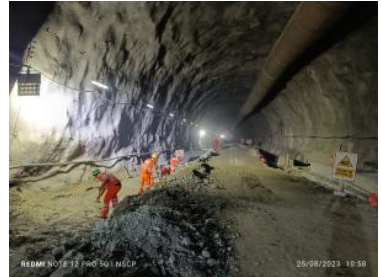
PROGRESIVA: KM7+115@7+250
EXCAVACIÓN PARA SOLADO DE ZAPATA DEL TÚNEL.

SE APRECIA TRABAJOS DE EXCAVACIÓN MANUAL PARA SOLADO DE ZAPATA IZQUIERDA DEL TÚNEL.
MO: 1 CAPATAZ, 1 OFICIAL, 3 PEONES.
EM: HERRAMIENTAS MANUALES.
