BITACORA ELECTRÓNICA DE OBRA

| Confirma Bitacora: | Nro Informe: | Fecha Informe: | Nombre De La Obra: | Personal Encargado: |
|---|---|---|---|---|
| Si | 051 CON T68- 2023 | 25 - 08 - 2023 | Mejoramiento de la Carretera Santa María- Santa Teresa - Puente Hidroeléctrica Machu Picchu Carretera | NATALY SUSI CABALLON PAUCAR |

INFORME Y/O REPORTE N°051_CONTRATO N°68-2023-MNT. TÚNEL MACHUPICCHU/NSCP.2023.
 EMPRESA CONTRATISTA: CONSORCIO CARRETERA CUSCO
 CONTRATO DE OBRA: N° 057-2021-MTC/ 20, del 07.06.2021
 Obra: "MEJORAMIENTO DE LA CARRETERA SANTA MARÍA - SANTA TERESA - PUENTE HIDROELÉCTRICA MACHUPICCHU, ITEM B.- CONSTRUCCIÓN DE TÚNEL Y ACCESOS".
 Monto Del Contrato: S/ 166,167,111.89 INCLUYE IGV
 Nuevo Monto Contractual: S/ 169,403,678.35 INCLUYE IGV: este monto es incluido y deducido por los Adicionales y deductivos vinculantes aprobados según RD.
 Plazo de Ejecución Contractual: 900 dc
 Inicio del Plazo Contractual: 23 de junio del 2021
 Término del Plazo Contractual: 9 de diciembre del 2023
 Suspensión de Plazo: 123 dc
 Nuevo Termino del Plazo: 31 de mayo del 2024
 SUPERVISOR: CONSORCIO SUPERVISOR SANTA TERESA
 CONTRATO DE CONSULTORÍA DE OBRA N° 035 -2021-MTC/20.2, del 19.03.20

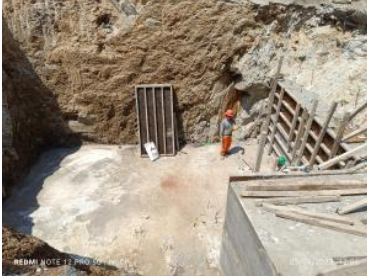
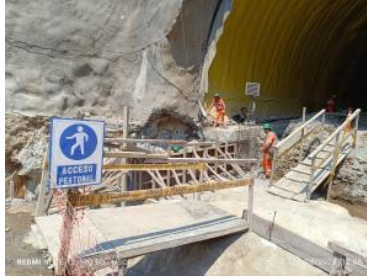
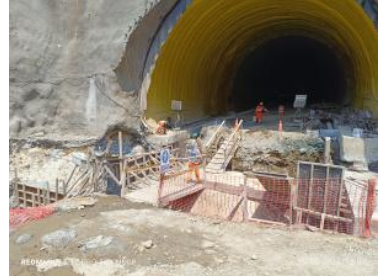
PROGRESIVA: KM6+245
ENCOFRADO, DISPOSICIÓN DE ACERO PARA ZAPATA DEL VERTEDERO Y FALSO TÚNEL DE
ENTRADA.

MO: 1 CAPATAZ, 3 OPERARIOS, 1 OFICIAL, 2 OBREROS.
EM: 1 AMOLADORA, 1 TALADRO, HERRAMIENTAS MANUALES.

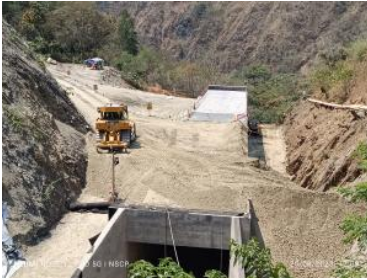
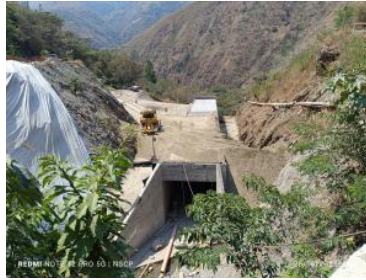
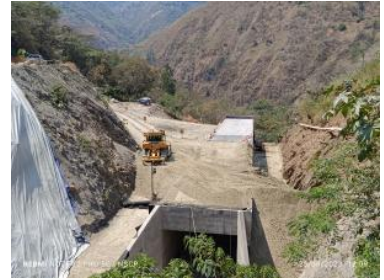
PROGRESIVA: KM6+200

RELLENO Y COMPACTADO MANUAL DEL LADO LATERAL DERECHO DE ALCANTARILLA MCA 5x5M.

SELLADO DE FISURAS DE LA PARTE SUPERIOR (INTERNA Y EXTERNA) DE LA ALCANTARILLA.

IMPERMEABILIZACIÓN DEL LADO SUPERIOR Y EL LADO LATERAL DERECHO DE LA ALCANTARILLA.

SE APRECIA EL RELLENO Y COMPACTADO CON MATERIAL ZARANDEADO EN EL LADO LATERAL DERECHO DE LA ALCANTARILLA MCA DE 5x5M.

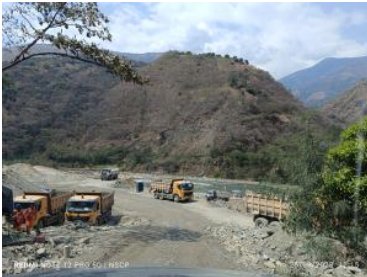
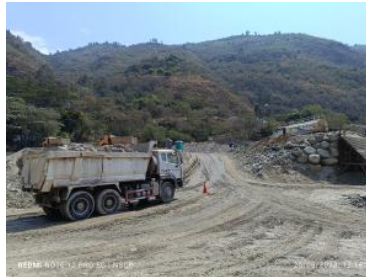
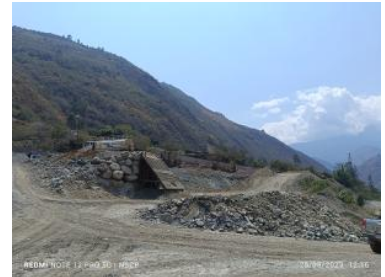
PROGRESIVA: KM4+980.

ZARANDEO DE MATERIAL EXCAVADO PARA RELLENO.

ELIMINACIÓN DE MATERIAL RESIDUAL DEL ZARANDEO Y EXCAVADO PROVENIENTE DE LOS TRABAJOS EN TÚNEL.

EXPLANACIÓN DE MATERIAL ELIMINADO.

TRANSPORTE DE MATERIAL PARA RELLENO DE ALCANTARILLA.

RIEGO DE LOS ACCESOS PARA MINIMIZAR LA POLUCIÓN Y HUMEDECER AL MATERIAL DE RELLENO ACOPIADO.

EXTRACCIÓN DE MATERIAL DE ARRASTRE DE LA CANTERA SANTA ROSA

TRANSPORTE DE AGREGADO HACIA ACOPIO Y LA PLANTA DE CONCRETO.

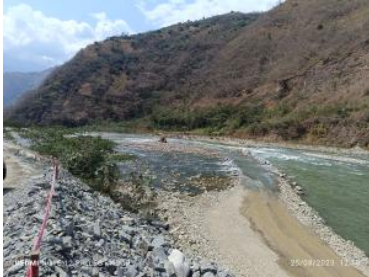
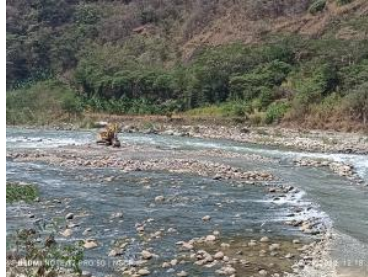
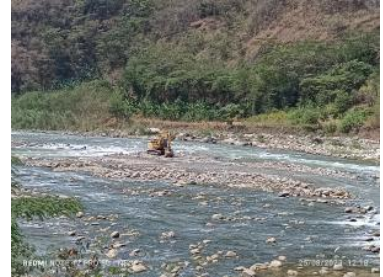
PROGRESIVA: KM 4+980
EXTRACCIÓN DE MATERIAL PARA AGREGADO DE LA CANTERA SANTA ROSA.

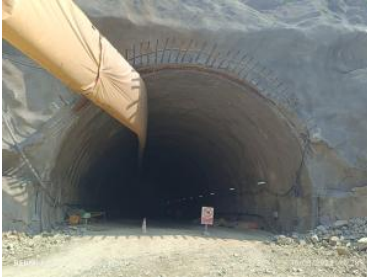
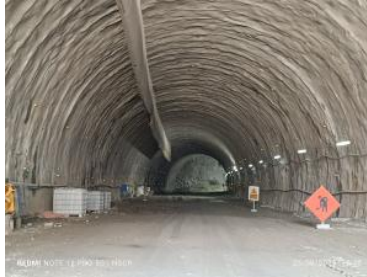
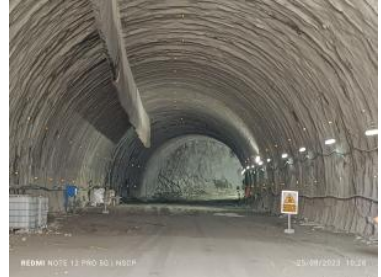
PROGRESIVA: KM7+905
PORTAL SALIDA HACIA LA BAHÍA DEL TÚNEL (ROCA TIPO V)

SIN ACTIVIDAD DE EXCAVACIÓN DE ROCA TIPO V EN PORTAL SALIDA HACIA LA BAHÍA DEL TÚNEL.
SE APRECIA LA INSPECCIÓN DEL ESPECIALISTA DE GEOLOGÍA DE LA SUPERVISIÓN.

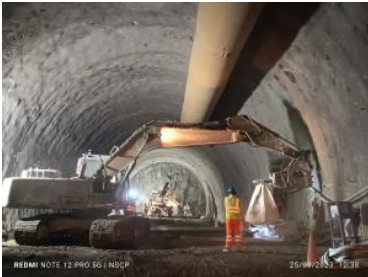
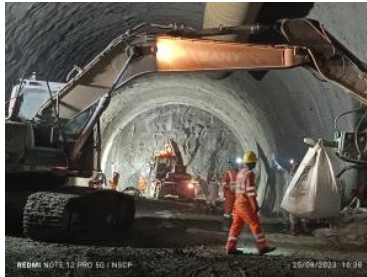
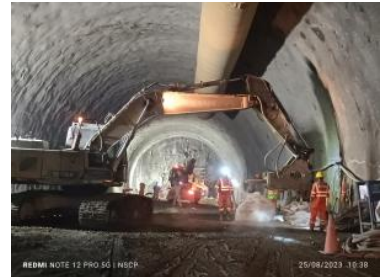
PROGRESIVA: KM7+438.50-KM7+440
 EXCAVACIÓN DE ROCA TIPO IV EN BAHÍA HACIA PORTAL DE SALIDA.
 ELIMINACIÓN DE ROCA TIPO IV.
 INSTALACIÓN DE PERNOS, CIMBRAS PARA ROCA TIPO IV.
 LANZAMIENTO DE SHOTCRETE PARA PARA REFUERZO DEL ÁREA EXCAVADA Y DE LA CIMBRA.

SE CONTINUA CON LA EJECUCIÓN DEL ADICIONAL N°10. SE APRECIA PERFORACIÓN, VOLADURA, EXCAVACIÓN DE ROCA TIPO IV EN BAHÍA HACIA PORTAL DE SALIDA DEL TÚNEL, INSTALACIÓN DE PERNOS, ELIMINACIÓN DE ROCA TIPO IV, CIMBRAS PARA ROCA TIPO IV, LUEGO DE LA VERIFICACIÓN DE LAS ACTIVIDADES Y PREVIA LA AUTORIZACIÓN DE LA SUPERVISIÓN SE PROCEDE A REALIZAR EL LANZAMIENTO DE SHOTCRETE PARA REFUERZO DEL ÁREA EXCAVADA Y DE LA CIMBRA INSTALADA; ACTIVIDADES QUE SE VIENEN REALIZANDO EN LOS TURNOS DIURNO Y NOCTURNO.
 SE APRECIO LA VERIFICACIÓN DE LOS TRABAJOS POR PARTE LA SUPERVISIÓN.
 MO: 1 INGENIERO ESPECIALISTA DE CONTROL DE CALIDAD, 1 INGENIERO ESPECIALISTA DE TÚNEL DEL CONTRATISTA, 1 INGENIERO ASISTENTE DE PRODUCCIÓN, 1 PREVENCIONISTA (SSOMA), 1 CAPATAZ, 16 OPERADORES, 1 OPERARIO, 4 OFICIALES, 1 TÉCNICO ELECTRICISTA, 1 MECÁNICO, 1 VIGÍA, 1 TOPOGRAFO, 1 AUXILIAR DE TOPOGRAFÍA, 1 AYUDANTE DE TOPOGRAFÍA.
 EM: 1 MARTILLO HIDRÁULICO (PICOTÓN), 1 JUMBO, 1 TELEHANDLER, 1 EQUIPO ROBOTIZADO PARA LANZAMIENTO DE SHOTCRETE, 3 MIXERES, HERRAMIENTAS MANUALES, ESTACIÓN TOTAL ROBOTICA, 1 EXCAVADORA SOBRE ORUGA, 2 CARGADORES FRONTALES, 6 VOLQUETES.

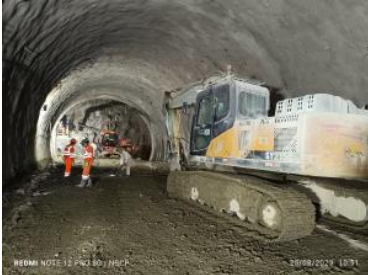
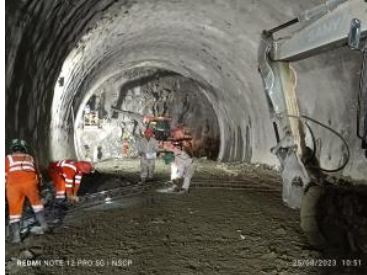
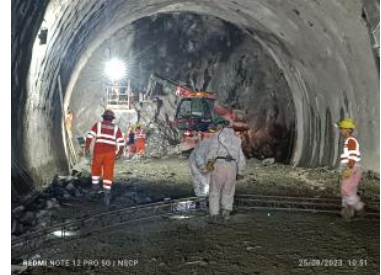
PROGRESIVA: KM7+438.50-KM7+440
EXCAVACIÓN DE ROCA TIPO IV EN BAHÍA HACIA PORTAL DE SALIDA.
ELIMINACIÓN DE ROCA TIPO IV.
INSTALACIÓN DE PERNOS, CIMBRAS PARA ROCA TIPO IV.
LANZAMIENTO DE SHOTCRETE PARA PARA REFUERZO DEL ÁREA EXCAVADA Y DE LA CIMBRA.

SE CONTINUA CON LA EJECUCIÓN DEL ADICIONAL N°10. SE APRECIA PERFORACIÓN, VOLADURA, EXCAVACIÓN DE ROCA TIPO IV EN BAHÍA HACIA PORTAL DE SALIDA DEL TÚNEL, INSTALACIÓN DE PERNOS, ELIMINACIÓN DE ROCA TIPO IV, CIMBRAS PARA ROCA TIPO IV, LUEGO DE LA VERIFICACIÓN DE LAS ACTIVIDADES Y PREVIA LA AUTORIZACIÓN DE LA SUPERVISIÓN SE PROCEDE A REALIZAR EL LANZAMIENTO DE SHOTCRETE PARA REFUERZO DEL ÁREA EXCAVADA Y DE LA CIMBRA INSTALADA; ACTIVIDADES QUE SE VIENEN REALIZANDO EN LOS TURNOS DIURNO Y NOCTURNO.
SE APRECIO LA VERIFICACIÓN DE LOS TRABAJOS POR PARTE LA SUPERVISIÓN.
MO: 1 INGENIERO ESPECIALISTA DE CONTROL DE CALIDAD, 1 INGENIERO ESPECIALISTA DE TÚNEL DEL CONTRATISTA, 1 INGENIERO ASISTENTE DE PRODUCCIÓN, 1 PREVENCIONISTA (SSOMA), 1 CAPATAZ, 16 OPERADORES, 1 OPERARIO, 4 OFICIALES, 1 TÉCNICO ELECTRICISTA, 1 MECÁNICO, 1 VIGÍA, 1 TOPOGRAFO, 1 AUXILIAR DE TOPOGRAFÍA, 1 AYUDANTE DE TOPOGRAFÍA.
EM: 1 MARTILLO HIDRÁULICO (PICOTÓN), 1 JUMBO, 1 TELEHANDLER, 1 EQUIPO ROBOTIZADO PARA LANZAMIENTO DE SHOTCRETE, 3 MIXERES, HERRAMIENTAS MANUALES, ESTACIÓN TOTAL ROBOTICA, 1 EXCAVADORA SOBRE ORUGA, 2 CARGADORES FRONTALES, 6 VOLQUETES.

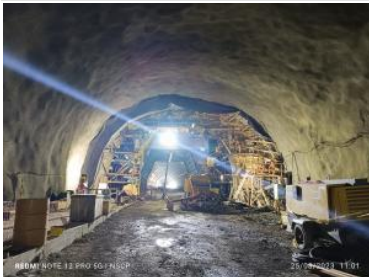
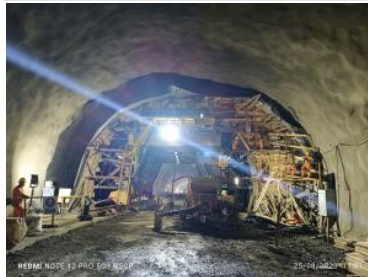
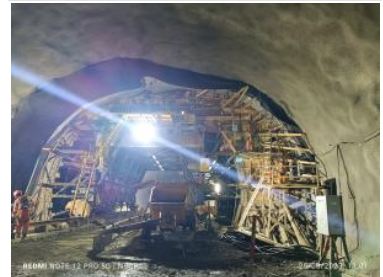
PROGRESIVA: KM7+053.92-KM7+065.90
ENCOFRADO, VACIADO DE CONCRETO F'C=300KG/CM PARA REVESTIMIENTO DEL TÚNEL.

ENCOFRADO, VACIADO DE CONCRETO REVESTIMIENTO F'C=300KG/CM3 DEL TÚNEL (SECCIÓN DEL ENCOFRADO DEL ANDAMIO DESLIZANTE DE 12M PAVIMENTADORA DE CONCRETO), PREVIA AUTORIZACIÓN RESPECTIVA DE LA SUPERVISIÓN SE PROCEDERÁ A VACIAR EL CONCRETO; TAMBIÉN SE REALIZA EL CONTROL DE CALIDAD DEL CONCRETO. EL VACIADO INICIO A LAS 11:20AM.

SE APRECIO LA VERIFICACIÓN DE LOS TRABAJOS POR PARTE DE LA SUPERVISIÓN.

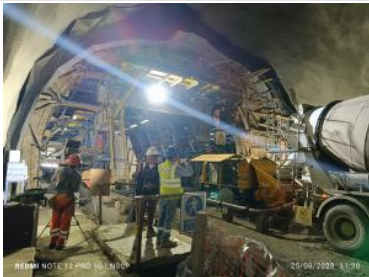
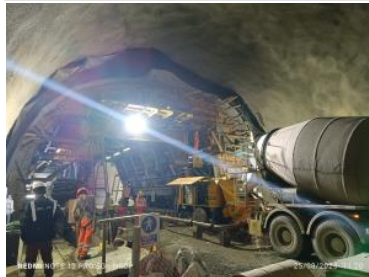
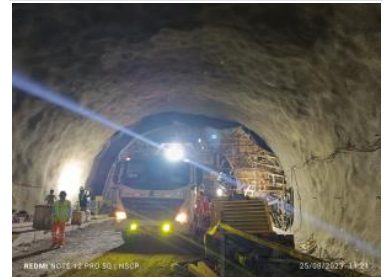
PROGRESIVA: KM7+053.92-KM7+065.90
ENCOFRADO, VACIADO DE CONCRETO F'C=300KG/CM PARA REVESTIMIENTO DEL TÚNEL.

ENCOFRADO, VACIADO DE CONCRETO REVESTIMIENTO F'C=300KG/CM3 DEL TÚNEL (SECCIÓN DEL ENCOFRADO DEL ANDAMIO DESLIZANTE DE 12M PAVIMENTADORA DE CONCRETO), PREVIA AUTORIZACIÓN RESPECTIVA DE LA SUPERVISIÓN SE PROCEDERÁ A VACIAR EL CONCRETO; TAMBIÉN SE REALIZA EL CONTROL DE CALIDAD DEL CONCRETO. EL VACIADO INICIO A LAS 11:20AM.

SE APRECIO LA VERIFICACIÓN DE LOS TRABAJOS POR PARTE DE LA SUPERVISIÓN.

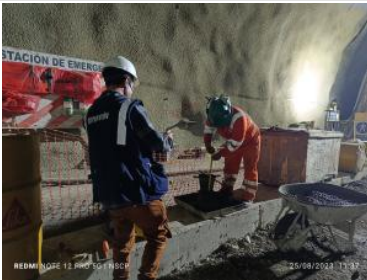
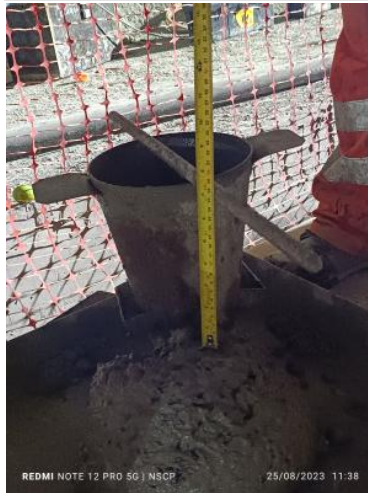
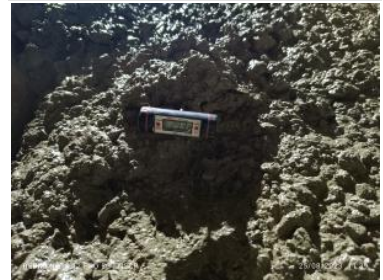
PROGRESIVA: KM7+053.92-KM7+065.90
CONTROL DE CALIDAD DEL VACIADO DE CONCRETO F'C=300KG/CM PARA REVESTIMIENTO DEL TUNEL.

SE TOMO LA TEMPERATURA 29 Y EL SLUMP 7", ENCONTRÁNDOSE EN EL RANGO DE TEMPERATURA Y DE SLUMP.
MO: 1 INGENIERO ESPECIALISTA DE CONTROL Y CALIDAD DE SUPERVISIÓN, 1 AUXILIAR DE LABORATORIO DEL CONTRATISTA.
EM: HERRAMIENTAS MANUALES, 1 EQUIPO COMPLETO PARA MEDIR EL SLUMP - CONO DE ABRAMS, 1 TERMOMETRO, PROBETAS PARA MUESTRAS O TESTIGOS DE CONCRETO.

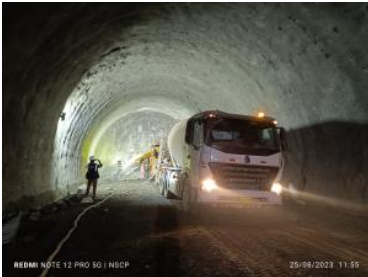
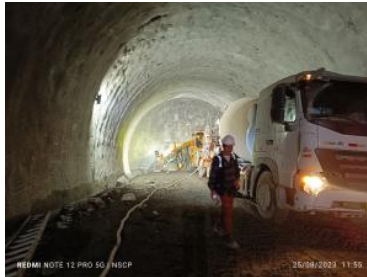
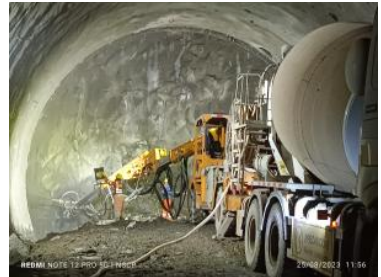
PROGRESIVA: KM7+438.50-KM7+440
 EXCAVACIÓN DE ROCA TIPO IV EN BAHÍA HACIA PORTAL DE SALIDA.
 ELIMINACIÓN DE ROCA TIPO IV.
 INSTALACIÓN DE PERNOS, CIMBRAS PARA ROCA TIPO IV.
 LANZAMIENTO DE SHOTCRETE PARA PARA REFUERZO DEL ÁREA EXCAVADA Y DE LA CIMBRA.

SE CONTINUA CON LA EJECUCIÓN DEL ADICIONAL N°10. SE APRECIA PERFORACIÓN, VOLADURA, EXCAVACIÓN DE ROCA TIPO IV EN BAHÍA HACIA PORTAL DE SALIDA DEL TÚNEL, INSTALACIÓN DE PERNOS, ELIMINACIÓN DE ROCA TIPO IV, CIMBRAS PARA ROCA TIPO IV, LUEGO DE LA VERIFICACIÓN DE LAS ACTIVIDADES Y PREVIA LA AUTORIZACIÓN DE LA SUPERVISIÓN SE PROCEDE A REALIZAR EL LANZAMIENTO DE SHOTCRETE PARA REFUERZO DEL ÁREA EXCAVADA Y DE LA CIMBRA INSTALADA; ACTIVIDADES QUE SE VIENEN REALIZANDO EN LOS TURNOS DIURNO Y NOCTURNO.
 SE APRECIO LA VERIFICACIÓN DE LOS TRABAJOS POR PARTE LA SUPERVISIÓN.
 MO: 1 INGENIERO ESPECIALISTA DE CONTROL DE CALIDAD, 1 INGENIERO ESPECIALISTA DE TÚNEL DEL CONTRATISTA, 1 INGENIERO ASISTENTE DE PRODUCCIÓN, 1 PREVENCIONISTA (SSOMA), 1 CAPATAZ, 16 OPERADORES, 1 OPERARIO, 4 OFICIALES, 1 TÉCNICO ELECTRICISTA, 1 MECÁNICO, 1 VIGÍA, 1 TOPOGRAFO, 1 AUXILIAR DE TOPOGRAFÍA, 1 AYUDANTE DE TOPOGRAFÍA.
 EM: 1 MARTILLO HIDRÁULICO (PICOTÓN), 1 JUMBO, 1 TELEHANDLER, 1 EQUIPO ROBOTIZADO PARA LANZAMIENTO DE SHOTCRETE, 3 MIXERES, HERRAMIENTAS MANUALES, ESTACIÓN TOTAL ROBOTICA, 1 EXCAVADORA SOBRE ORUGA, 2 CARGADORES FRONTALES, 6 VOLQUETES.

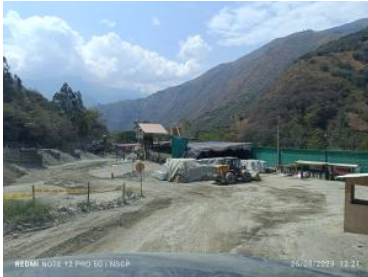
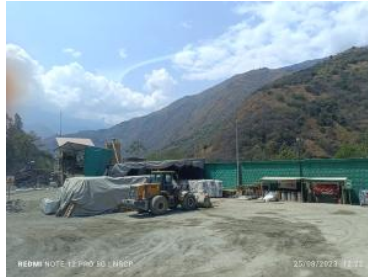
PROGRESIVA: KM4+980
PLANTA DE CONCRETO
PREPARACIÓN DE CONCRETO F'C=300KG/CM3 PARA EL REVESTIMIENTO DEL TÚNEL.
PREPARACIÓN DE SHOTCRETE PARA EL TÚNEL.

PRODUCCIÓN DE CONCRETO F'C=300KG/CM3 PARA EL REVESTIMIENTO DEL TÚNEL Y PRODUCCIÓN DE SHOTCRETE CON SU RESPECTIVO CONTROL DE CALIDAD. SE APRECIA ABASTECIMIENTO DE CEMENTO.

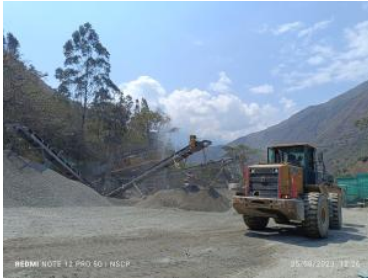
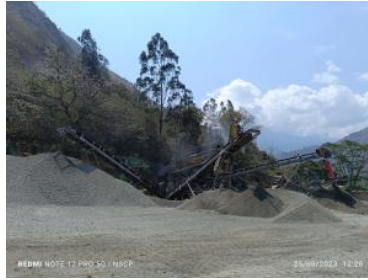
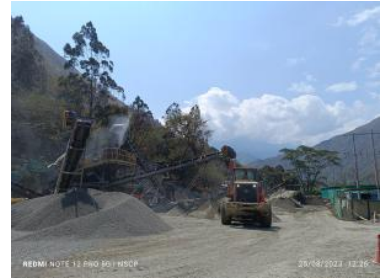
PROGRESIVA: KM 4+980
PLANTA TRITURADORA (CHANCADORA).
PRODUCCIÓN DE AGREGADO.

SE APRECIA LAS FAJAS, MOTORES, Y TODOS LOS COMPONENTES DE LA PLANTA TRITURADORA EN FUNCIONAMIENTO PARA LA PRODUCCIÓN DE AGREGADO.
MO: 1 JEFE DE PLANTA TRITURADORA, 2 SOLDADORES, 2 MECÁNICOS, 2 OPERADORES DE LA PLANTA TRITURADORA, 2 ELECTRICISTA, 1 ADMINISTRATIVO, 4 OPERADORES.
EM: 1 CARGADOR FRONTAL, 2 SOLDADORES, 1 COMPRESORA, 3 VOLQUETES, HERRAMIENTAS MANUALES.

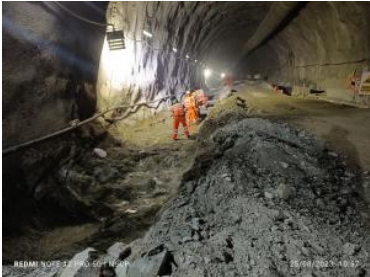
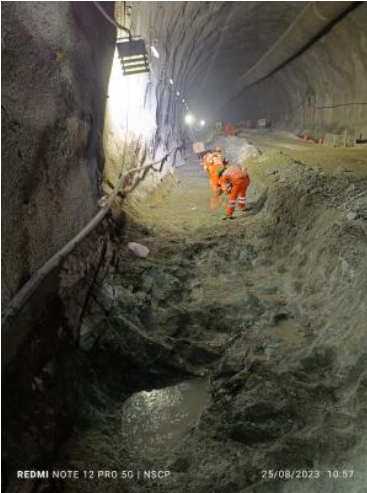
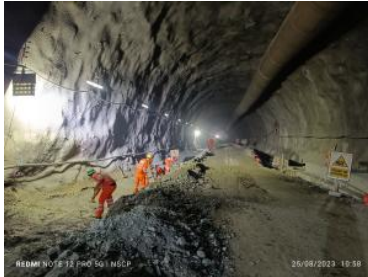
PROGRESIVA: KM7+115@7+250
EXCAVACIÓN PARA SOLADO DE ZAPATA DEL TÚNEL.

SE APRECIA TRABAJOS DE EXCAVACIÓN MANUAL PARA SOLADO DE ZAPATA IZQUIERDA DEL TÚNEL.
MO: 1 CAPATAZ, 1 OFICIAL, 3 PEONES.
EM: HERRAMIENTAS MANUALES.
