BITACORA ELECTRÓNICA DE OBRA

Confirma Bitacora: Si	Nro Infor me: 39	Fecha Infor me: 25 - 08 - 2023	Nombre De La Obra: Culminacion de Obra del Proyecto "Mejoramiento de la Carretera Rodriguez de Mendoza-Empalme PE-5N (La Calzada), Tramo: Selva Alegre - Empalme PE-5N (La Calzada)	Personal Encargado: MOISES EDISON CALDERON BELTRAN
---------------------------------	----------------------------	--	---	--

Panel Fotográfico de la Bitacora de Obras

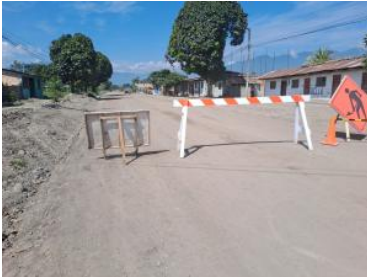
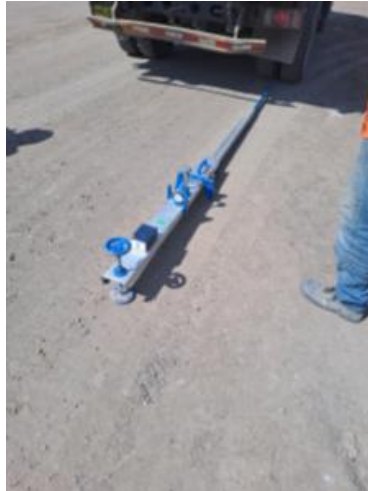
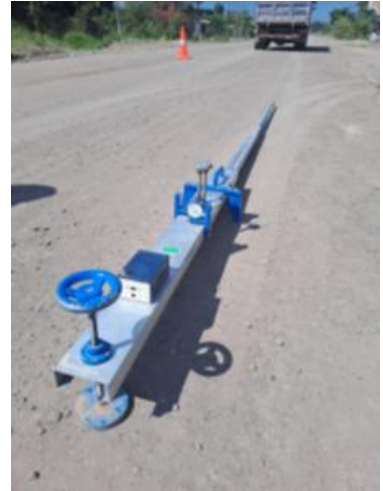
movimiento de tierras: Perfilado y compactado de sub rasante
Obras Pre liminares: seguridad vial

Se verifica el control de calidad mediante el equipo de viga becker y el camión cargado de prueba por parte de la contratista
se verifica la señalización previa, instalación de barreras, vigía y señales de desvío al rededor de la zona a intervenir.

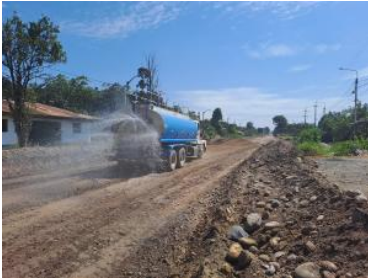
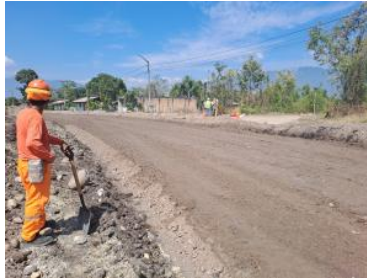
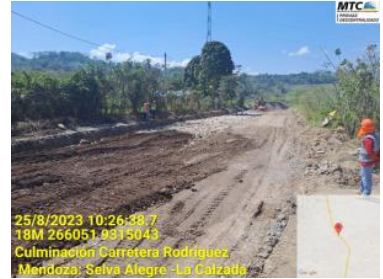
movimiento de tierras: perfilado y compactado de sub rasante en zona urbana

se verifica proceso de escarificación y compactación de sub rasante en progresiva 14+200 a 14+500 se muestra el paso de la cisterna en su programa de humedecimiento previo a la compactación

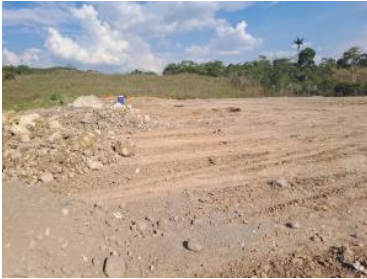
conformación de material excedente en DEM

visita por la progresiva 15+900 donde se verifica la llegada de volquetes los cuales depositan su carga a orillas de la explanación

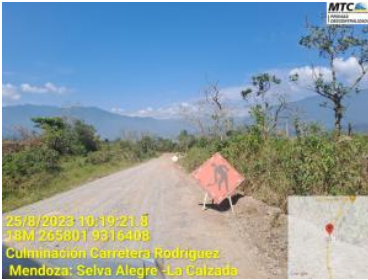
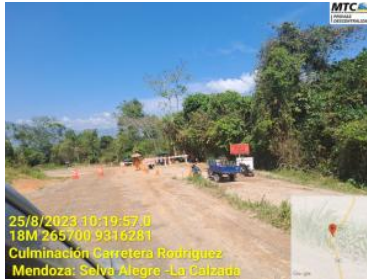
verificación de obras preliminares

se verifica la colocación de señales momentáneas de tránsito y seguridad vial
