## BITACORA ELECTRÓNICA DE OBRA

| <b>Confirma Bitacora:</b><br>Si | <b>Nro Infor me:</b><br>soritor 40 | <b>Fecha Infor me:</b><br>26 - 08 - 2023 | <b>Nombre De La Obra:</b><br>Culminacion de Obra del Proyecto "Mejoramiento de la Carretera Rodriguez de Mendoza-Empalme PE-5N (La Calzada), Tramo: Selva Alegre - Empalme PE-5N (La Calzada) | <b>Personal Encargado:</b><br>MOISES EDISON CALDERON BELTRAN |

## Panel Fotográfico de la Bitacora de Obras

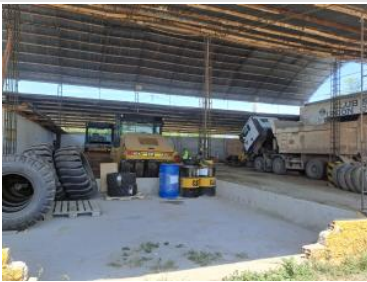
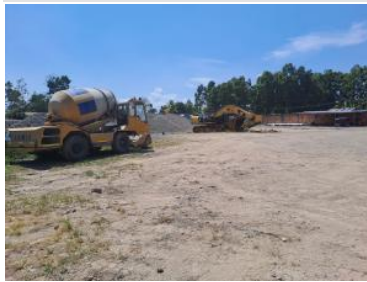
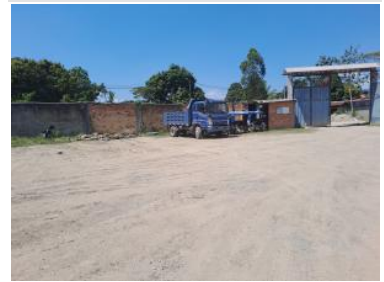
1

patio de maquinas dela contratista

se aprecia las maquinarias que cuenta la contratista, rodillo tandem, esparcidora, volquete, camion concretero y camión de prueba viga benkelman

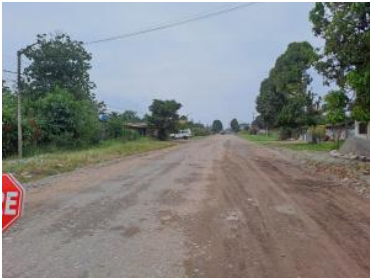
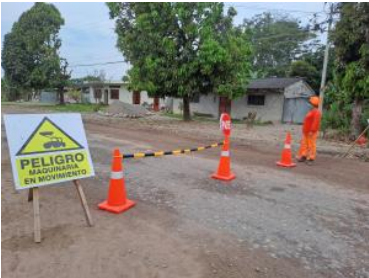
2

Obras Preliminares en Progresiva 13+660

se verifica la señalización y desvío de la barrera de seguridad vial: vigía conos y radios de comunicación

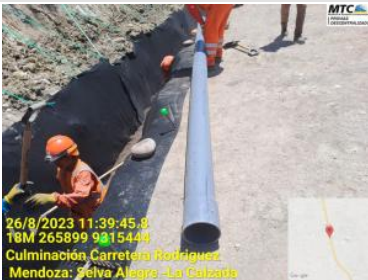
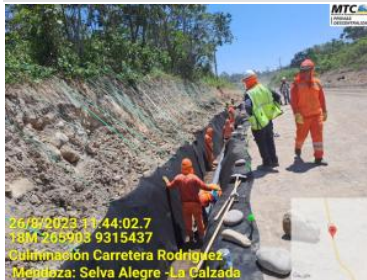
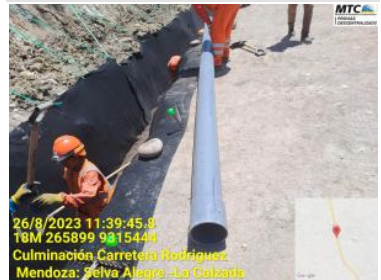
3

drenaje: sub drenes

ejecución del equipo de obras de arte en progresiva 18+400

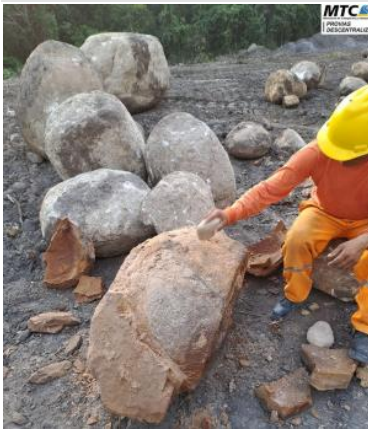
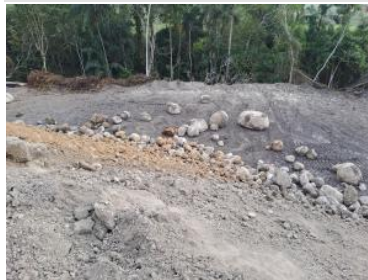
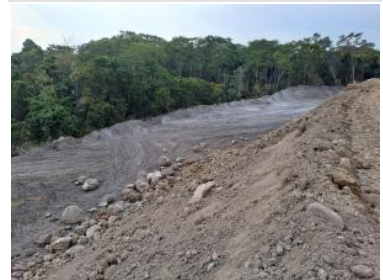
4

PROTECCION AMBIENTAL : Conformación de Material Excedente en DEM

Se reporta solo la recepción de material de corte puesto que la maquinaria de acomodo no se encuentra en el lugar
