BITACORA ELECTRÓNICA DE OBRA

REGISTRO DE LA BITACORA Y FOTO DEL CUADERNO DE OBRA

INFORME Y/O REPORTE N°054_CONTRATO N°68-2023-MNT. TÚNEL MACHUPICCHU/NSCP.2023.
 EMPRESA CONTRATISTA: CONSORCIO CARRETERA CUSCO
 CONTRATO DE OBRA: N° 057-2021-MTC/ 20, del 07.06.2021
 Obra: "MEJORAMIENTO DE LA CARRETERA SANTA MARÍA - SANTA TERESA - PUENTE HIDROELÉCTRICA MACHUPICCHU, ITEM B.- CONSTRUCCIÓN DE TÚNEL Y ACCESOS".
 Monto Del Contrato: S/ 166,167,111.89 INCLUYE IGV
 Nuevo Monto Contractual: S/ 169,403,678.35 INCLUYE IGV: este monto es incluido y deducido por los Adicionales y deductivos vinculantes aprobados según RD.
 Plazo de Ejecución Contractual: 900 dc
 Inicio del Plazo Contractual: 23 de junio del 2021
 Término del Plazo Contractual: 9 de diciembre del 2023
 Suspensión de Plazo: 123 dc
 Nuevo Termino del Plazo: 31 de mayo del 2024
 SUPERVISOR: CONSORCIO SUPERVISOR SANTA TERESA
 CONTRATO DE CONSULTORIA DE OBRA N° 035 -2021-MTC/20.2, del 19.03.2021.
 Monto del Contrato de Consultoría: S/. 14,391,447,86 INCLUYE IGV

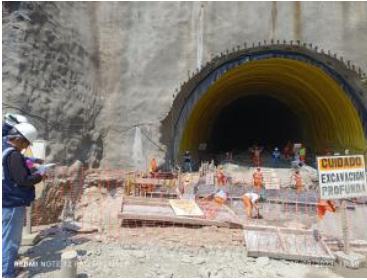
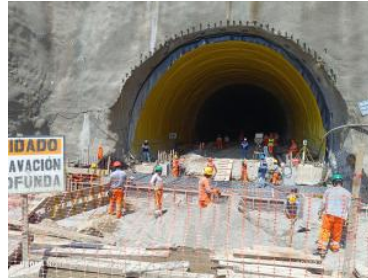
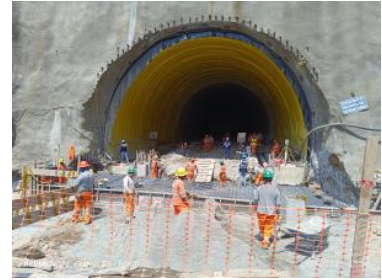
PROGRESIVA: KM6+245

DISPOSICIÓN DE ACERO PARA LOZA DE FUNDACIÓN DEL FALSO TÚNEL DE ENTRADA.

RELLENO Y COMPACTACIÓN PARA PROTECCIÓN DE TUBERÍA PVC DE 300MM PARA DRENAR AGUAS DE INFILTRACIÓN.

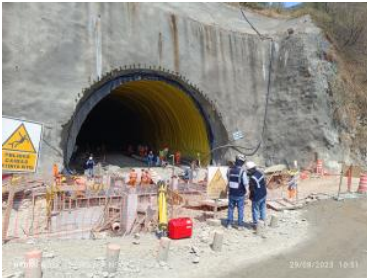
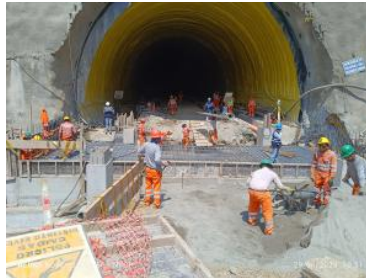
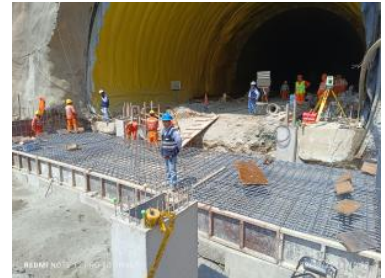
PROGRESIVA: KM6+245
DISPOSICIÓN DE ACERO PARA LOZA DE FUNDACIÓN DEL FALSO TÚNEL DE ENTRADA.
RELLENO Y COMPACTACIÓN PARA PROTECCIÓN DE TUBERÍA PVC DE 300MM PARA DRENAR AGUAS DE INFILTRACIÓN.
VERIFICACIÓN DE LOS TRABAJOS POR LA SUPERVISIÓN.

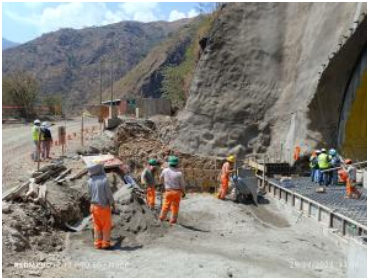
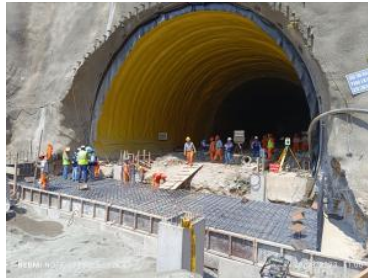
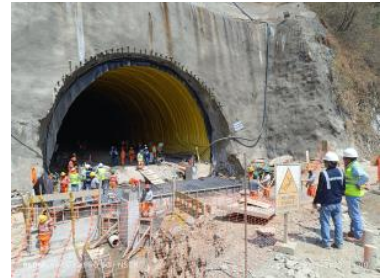
PROGRESIVA: KM6+245

DISPOSICIÓN DE ACERO PARA LOZA DE FUNDACIÓN DEL FALSO TÚNEL DE ENTRADA.

RELLENO Y COMPACTACIÓN PARA PROTECCIÓN DE TUBERÍA PVC DE 300MM PARA DRENAR AGUAS DE INFILTRACIÓN.

VERIFICACIÓN DE LOS TRABAJOS POR LA SUPERVISIÓN.

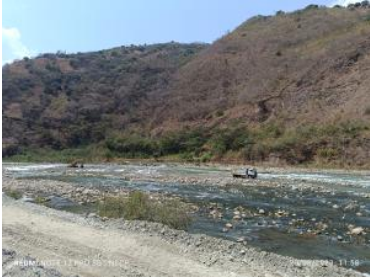
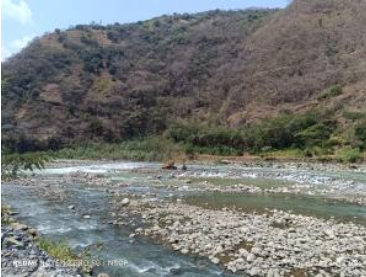
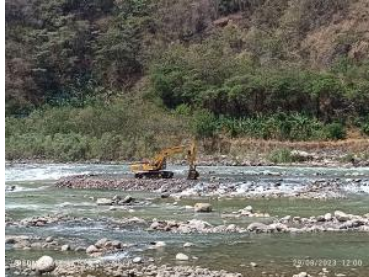
PROGRESIVA: KM 4+980
EXTRACCIÓN DE MATERIAL PARA AGREGADO DE LA CANTERA SANTA ROSA.

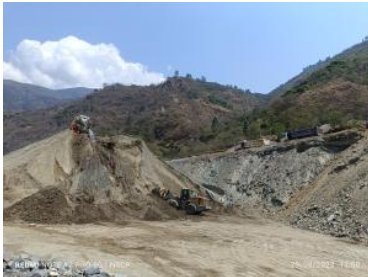
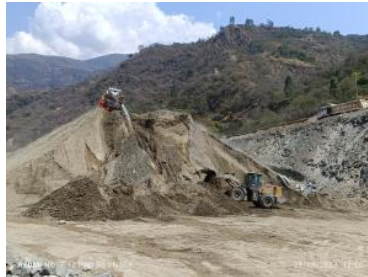
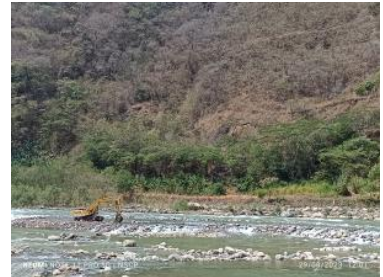
PROGRESIVA: KM4+980.
ZARANDEO DE MATERIAL EXCAVADO PARA RELLENO.
ELIMINACIÓN DE MATERIAL RESIDUAL DEL ZARANDEO Y EXCAVADO PROVENIENTE DE LOS TRABAJOS EN TÚNEL.
EXPLANACIÓN DE MATERIAL ELIMINADO.
TRANSPORTE DE MATERIAL PARA RELLENO DE ALCANTARILLA.
RIEGO DE LOS ACCESOS PARA MINIMIZAR LA POLUCIÓN Y HUMEDECER AL MATERIAL DE RELLENO ACOPIADO.
EXTRACCIÓN DE MATERIAL DE ARRASTRE DE LA CANTERA SANTA ROSA
TRANSPORTE DE AGREGADO HACIA ACOPIO Y LA PLANTA DE CONCRETO.

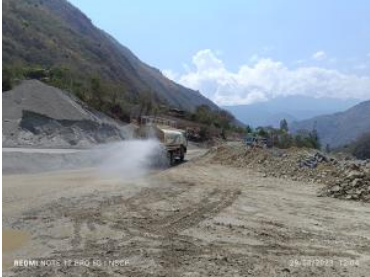
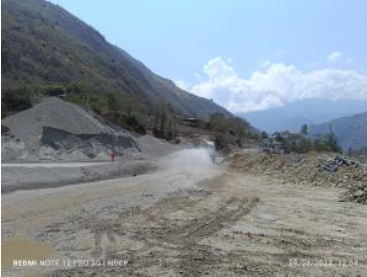
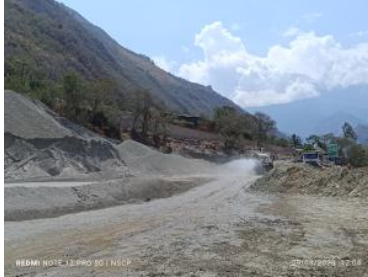
PROGRESIVA: KM4+980
RIEGO DE ACCESOS A LA ÁREAS AUXILIARES.

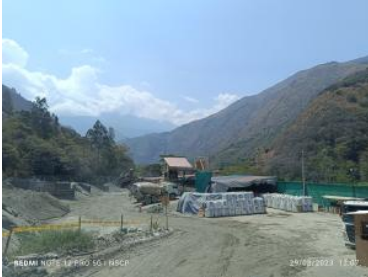
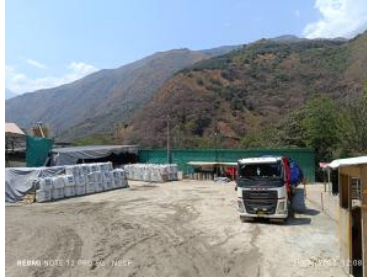
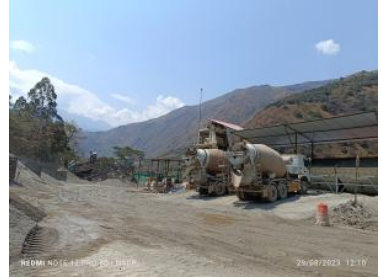
PROGRESIVA: KM4+980
PLANTA DE CONCRETO
PREPARACIÓN DE SHOTCRETE PARA EL TÚNEL.

PRODUCCIÓN DE SHOTCRETE CON SU RESPECTIVO CONTROL DE CALIDAD. SE APRECIA ABASTECIMIENTO DE CEMENTO.
MO: 1 INGENIERO ESPECIALISTA DE INSTALACIONES TÚNEL, 1 INGENIERO ASISTENTE DEL ESPECIALISTA DE INSTALACIONES TÚNEL, 1 TÉCNICO DE CONTROL DE CALIDAD, 1 LABORATORISTA, 2 AUXILIARES DE CONTROL DE CALIDAD, 5 OPERADORES.
EM: 1 CARGADOR FRONTAL, 4 MIXER, PLANTA DE CONCRETO, 1 EQUIPO COMPLETO DE CONO DE ABRAMS PARA MEDIR EL SLUMP, HERRAMIENTAS MANUALES.

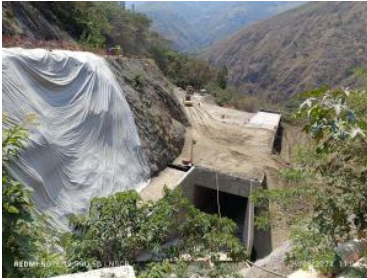
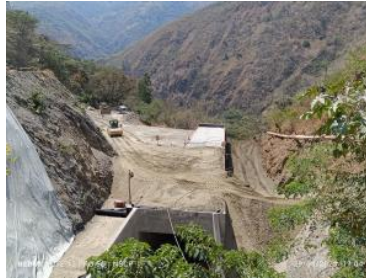
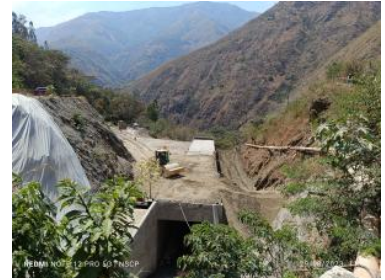
PROGRESIVA: KM6+200

RELLENO Y COMPACTADO DEL LADO LATERAL DERECHO DE ALCANTARILLA MCA 5x5M.

SELLADO DE FISURAS DE LA PARTE SUPERIOR (INTERNA Y EXTERNA) DE LA ALCANTARILLA.

IMPERMEABILIZACIÓN DEL LADO SUPERIOR Y EL LADO LATERAL DERECHO DE LA ALCANTARILLA.

SE APRECIA EL RELLENO Y COMPACTADO CON MATERIAL ZARANDEADO EN EL LADO LATERAL DERECHO DE LA ALCANTARILLA MCA DE 5x5M. SELLADO DE LA FISURAS INTERNAS DEL LADO SUPERIOR DE LA ALCANTARILLA.

- Conformación de Relleno del lado derecho de alcantarilla MCA 5mx5m, impermeabilización lado superior y lado lateral derecho de la alcantarilla, sellado de fisura lado superior de la alcantarilla ubicada en el KM6+200, el contratista está solicitando mayor metrado para los aleros de entrada, solicitud indicada en el asiento del cuaderno de obra N°1033 de fecha 11.08.2023 y corregida con Asiento N°1042 de fecha 16.08.2023 cabe indicar que la solicitud a los mayores metrados se mantiene con la fecha de 11.08.2023, cabe indicar que el contratista realizando su informe de sustento para presentar a la supervisión

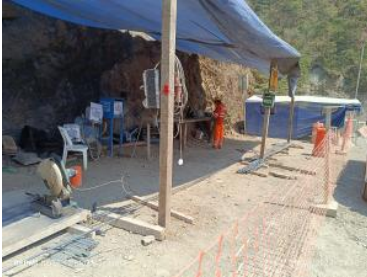
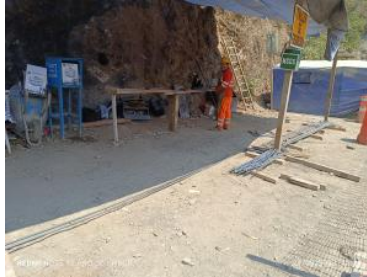
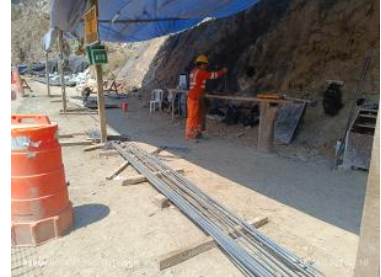
PROGRESIVA KM6+260 (ACCESO PROVISIONAL)
ACOPIO TEMPORAL DE MATERIALES, TALLER TEMPORAL DE CARPINTERÍA METÁLICA Y MADERA.

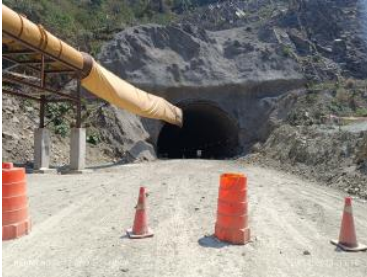
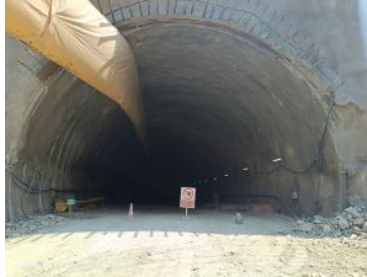
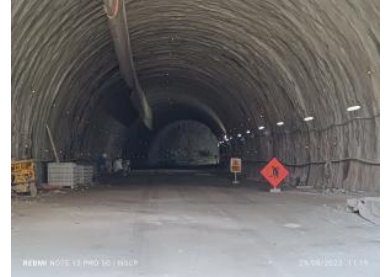
PROGRESIVA: KM7+905
PORTAL SALIDA HACIA LA BAHÍA DEL TÚNEL (ROCA TIPO V).

SIN ACTIVIDAD DE EXCAVACIÓN DE ROCA TIPO V EN PORTAL SALIDA HACIA LA BAHÍA DEL TÚNEL.
SE APRECIA LA INSPECCIÓN DEL ESPECIALISTA DE GEOLOGÍA DE LA SUPERVISIÓN.

• Es necesario indicar que, en el tramo del Portal de Salida hacia la Bahía no se aprecia actividad de EXCAVACIÓN EN ROCA ST-V (RMRC <30) y ninguna u otra actividad que genera la partida de excavación, desde el 23.08.2023 hasta la fecha del presente informe.

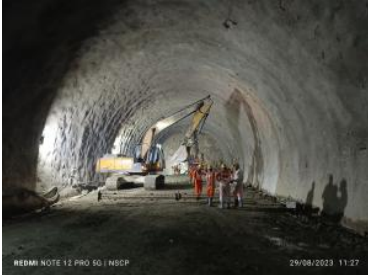
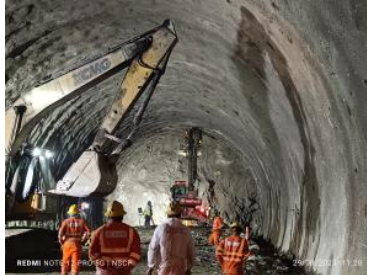
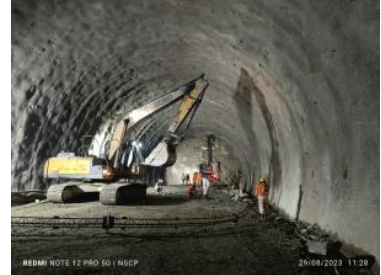
PROGRESIVA: BAHÍA -SALIDA
 EXCAVACIÓN DE ROCA TIPO IV EN BAHÍA HACIA PORTAL DE SALIDA.
 ELIMINACIÓN DE ROCA TIPO IV.
 INSTALACIÓN DE PERNOS, CIMBRAS PARA ROCA TIPO IV.
 LANZAMIENTO DE SHOTCRETE PARA PARA REFUERZO DEL ÁREA EXCAVADA Y DE LA CIMBRA.

SE CONTINUA CON LA EJECUCIÓN DEL ADICIONAL N°10. SE APRECIA PERFORACIÓN, VOLADURA, EXCAVACIÓN DE ROCA TIPO IV EN BAHÍA HACIA PORTAL DE SALIDA DEL TÚNEL, INSTALACIÓN DE PERNOS, ELIMINACIÓN DE ROCA TIPO IV, CIMBRAS PARA ROCA TIPO IV, LUEGO DE LA VERIFICACIÓN DE LAS ACTIVIDADES Y PREVIA LA AUTORIZACIÓN DE LA SUPERVISIÓN SE PROCEDE A REALIZAR EL LANZAMIENTO DE SHOTCRETE PARA REFUERZO DEL ÁREA EXCAVADA Y DE LA CIMBRA INSTALADA; ACTIVIDADES QUE SE VIENEN REALIZANDO EN LOS TURNOS DIURNO Y NOCTURNO.
 SE APRECIO LA VERIFICACIÓN DE LOS TRABAJOS POR PARTE LA SUPERVISIÓN.
 MO: 1 INGENIERO ESPECIALISTA DE CONTROL DE CALIDAD, 1 INGENIERO ESPECIALISTA DE TÚNEL DEL CONTRATISTA, 1 INGENIERO ASISTENTE DE PRODUCCIÓN, 1 PREVENCIONISTA (SSOMA), 1 CAPATAZ, 16 OPERADORES, 1 OPERARIO, 4 OFICIALES, 1 TÉCNICO ELECTRICISTA, 1 MECÁNICO, 1 VIGÍA, 1 TOPOGRAFO, 1 AUXILIAR DE TOPOGRAFÍA, 1 AYUDANTE DE TOPOGRAFÍA.
 EM: 1 MARTILLO HIDRÁULICO (PICOTÓN), 1 JUMBO, 1 TELEHANDLER, 1 EQUIPO ROBOTIZADO PARA LANZAMIENTO DE SHOTCRETE, 3 MIXERES, HERRAMIENTAS MANUALES, ESTACIÓN TOTAL ROBOTICA, 1 EXCAVADORA SOBRE ORUGA, 2 CARGADORES FRONTALES, 6 VOLQUETES.

- Actividad en el frente de Excavación de Roca Tipo IV, Instalación de pernos, Cimbras para roca Tipo IV, lanzamiento de Shotcrete de la Bahía-Portal Salida (Adicional N°10 (ambos turnos diurno-nocturno) cabe resaltar que, al realizar voladura en promedio de avance es de 2 a 5 metros.

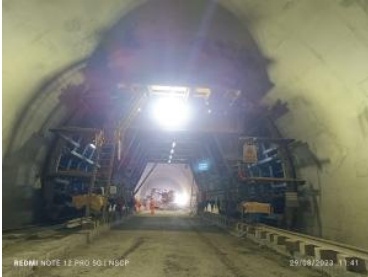
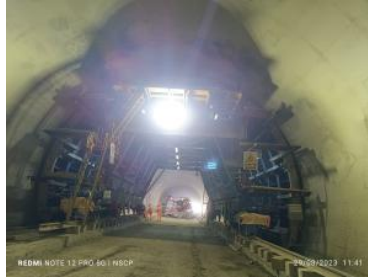
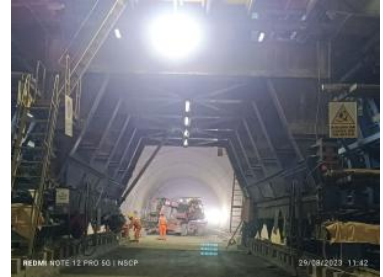
PROGRESIVA: KM6+800-ENTRADA
TRASLADO DE PAVIMENTADORA DEL CONCRETO DE REVESTIMIENTO, DE LA BOMBA Y DEMÁS COMPLEMENTOS, DEL KM 7+065.9 HACIA EL FALSO TÚNEL ENTRADA.

SE APRECIA LA MOVILIZACIÓN O TRASLADO DE LA PAVIMENTADORA DEL CONCRETO DE REVESTIMIENTO HACIA EL FALSO TÚNEL ENTRADA EN EL KM6+248.53.
MO: 1 INGENIERO ASISTENTE DE OBRAS DE ARTE, 1 PREVENCIÓNISTA, 1 CAPATAZ, 1 OPERADOR, 3 OPERARIOS, 3 OFICIALES, 2 PEONES.
EM: 1 BOMBA PARA CONCRETO, 1 ENCOFRADO METÁLICO (PAVIMENTADORA DE CONCRETO 12M), 2 VIBRADORES PARA CONCRETO, 4 VIBRADORES INCORPORADOS A LA PAVIMENTADORA DE CONCRETO, 1 TELEHANDLER.

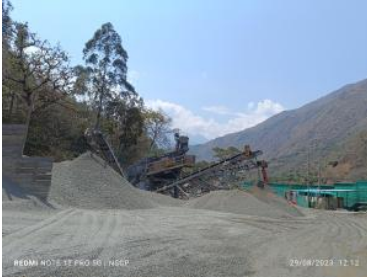
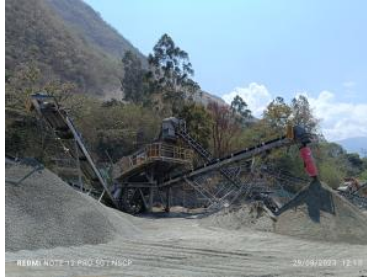
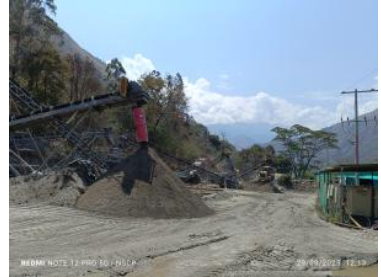
PROGRESIVA: KM4+980
PLANTA DE CONCRETO
PREPARACIÓN DE SHOTCRETE PARA EL TÚNEL.

PRODUCCIÓN DE SHOTCRETE CON SU RESPECTIVO CONTROL DE CALIDAD. SE APRECIA ABASTECIMIENTO DE CEMENTO.
MO: 1 INGENIERO ESPECIALISTA DE INSTALACIONES TÚNEL, 1 INGENIERO ASISTENTE DEL ESPECIALISTA DE INSTALACIONES TÚNEL, 1 TÉCNICO DE CONTROL DE CALIDAD, 1 LABORATORISTA, 2 AUXILIARES DE CONTROL DE CALIDAD, 5 OPERADORES.
EM: 1 CARGADOR FRONTAL, 4 MIXER, PLANTA DE CONCRETO, 1 EQUIPO COMPLETO DE CONO DE ABRAMS PARA MEDIR EL SLUMP, HERRAMIENTAS MANUALES.
