BITACORA ELECTRÓNICA DE OBRA

Confirma Bitacora: Si	Nro Informe: 45	Fecha Informe: 31 - 08 - 2023	Nombre De La Obra: Culminacion de Obra del Proyecto "Mejoramiento de la Carretera Rodriguez de Mendoza-Empalme PE-5N (La Calzada), Tramo: Selva Alegre - Empalme PE-5N (La Calzada)	Personal Encargado: MOISES EDISON CALDERON BELTRAN
---------------------------------	---------------------------	---	---	--

Panel Fotográfico de la Bitacora de Obras

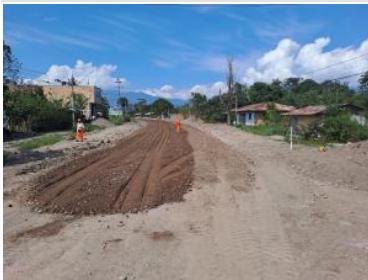
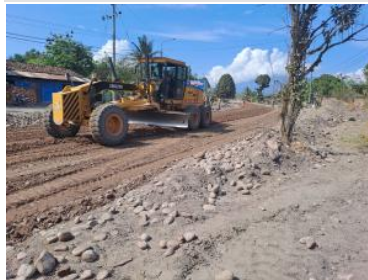
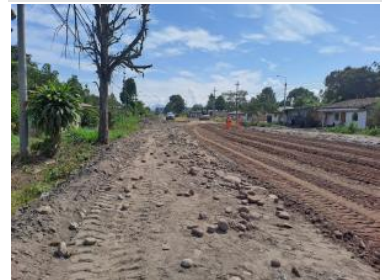
1

Movimiento de tierras: perfilado y compactado de sub rasante en zona urbana.

conformación y compactación de sub rasante de progresiva 13+800 a 14+000 por el momento se cuenta con 01 motoniveladora

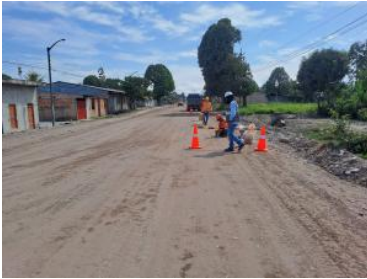
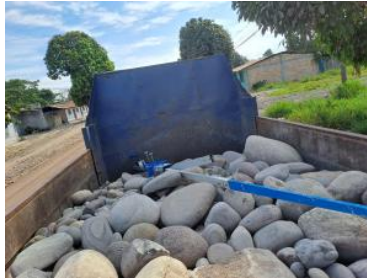
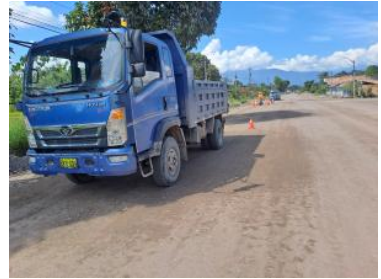
2

movimiento de tierras, control de calidad.

se verifica el control de densidad en progresiva 13+800 a 13+700
ya habían realizado control de deflexiones

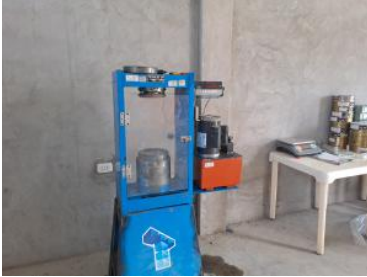
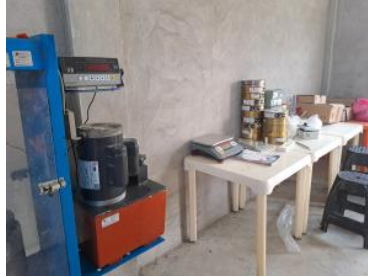
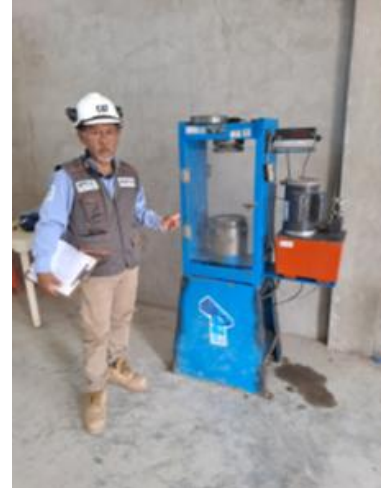
3

verificación de equipos de sub contrata de Pre mezclado

verificación del control de calidad en la elaboración de concreto premezclado. se cuenta con los equipos básicos para sustentar un correcto control de calidad el laboratorio cuenta con prensa de prueba de probetas de concreto de 6"x 12" cuenta con mallas para la graduación ASTM. aceptable.

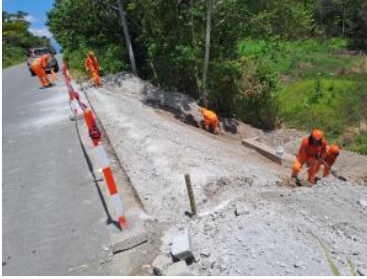
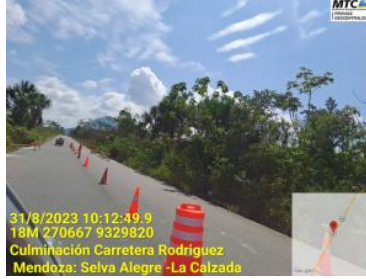
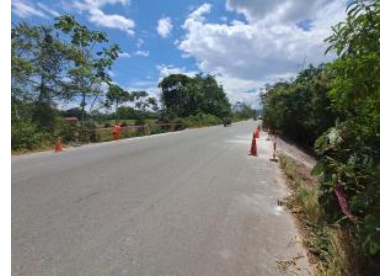
4

drenaje
obras provisionales

progresiva 0+810 se ejecuta el corte perfilado y compactación de protección de cabezales de alcantarillas existentes izquierda y derecha
se verifica la colocación de señales preventivas de zona de trabajo para el área de seguridad vial.

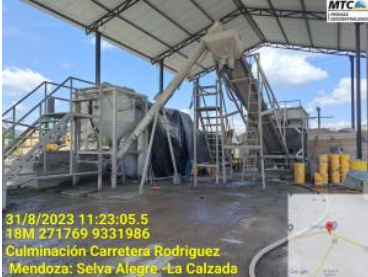
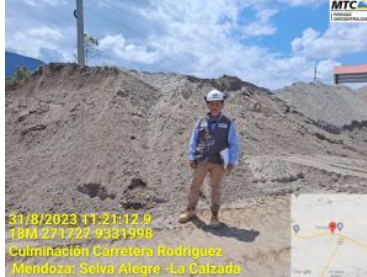
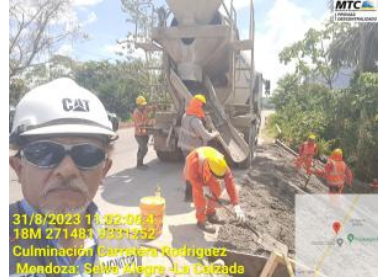
5

verificación en planta de premezclado

planta ubicado en ovalo tramo I: cuenta con agregado zona rioja, arena lavada, cemento por suelto en bolsa gigante, dosificación semi automática, agua cuantificada y analizada,
