BITACORA ELECTRÓNICA DE OBRA

Confirma Bitacora: Si	Nro Informe: 061 CON T68- 2023	Fecha Informe: 06 - 09 - 2023	Nombre De La Obra: Mejoramiento de la Carretera Santa María- Santa Teresa - Puente Hidroeléctrica Machu Picchu Carretera	Personal Encargado: NATALY SUSI CABALLON PAUCAR		
Foto Bitacora:	Foto Bitacora 2:	Foto Bitacora 3:	Foto Bitacora 4:	Foto Bitacora 5:	Foto Bitacora 6:

Panel Fotográfico de la Bitacora de Obras

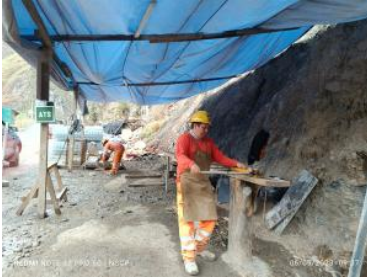
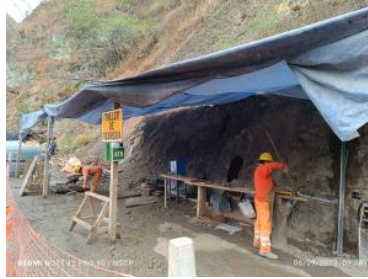
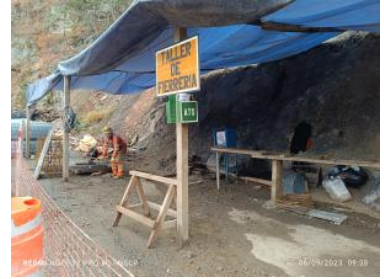
PROGRESIVA KM6+260 (ACCESO PROVISIONAL)
ACOPIO TEMPORAL DE MATERIALES, TALLER TEMPORAL DE CARPINTERÍA METÁLICA Y MADERA.

MO: 1 PREVENCIÓNISTA, 1 CAPATAZ, 2 OPERARIOS, 2 OFICIALES.
EM: 2 AMOLADORAS, HERRAMIENTAS MANUALES.

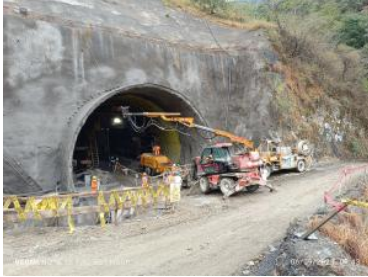
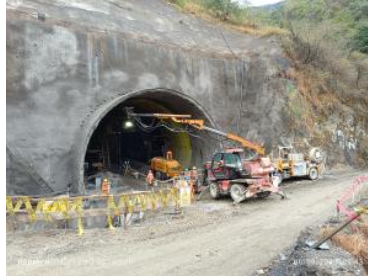
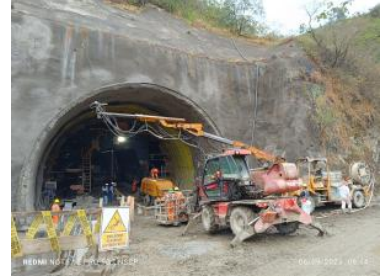
PROGRESIVA: KM6+240.73-KM6+245.53
LANZAMIENTO DE SHOTCRETE EN LA ARMADURA DEL FALSO TÚNEL DE ENTRADA.

SE REALIZA LANZAMIENTO DE SHOTCRETE EN EL ÁREA EXTERNA DE LA ARMADURA DEL FALSO TÚNEL.
MO: 1 INGENIERO ESPECIALISTA TÚNEL, 1 TOPÓGRAFO, 2 ASISTENTES DE TOPOGRAFÍA, 1 CAPATAZ TÚNEL , 2 SOLDADORES, 1 OPERARIO, 4 OFICIALES, 4 OPERADORES.
EM: 1 TELEHANDLER, 3MIXER, 2 SOLDADORAS, 1 ESTACIÓN TOTAL, MINI PRISMAS, HERRAMIENTAS MANUALES.

- Lanzamiento de Shotcrete en la armadura del falso túnel de entrada: KM6+240.73-KM6+245.53.
- Impermeabilización, conformación de Relleno de la alcantarilla MCA 5x5m: KM6+200.

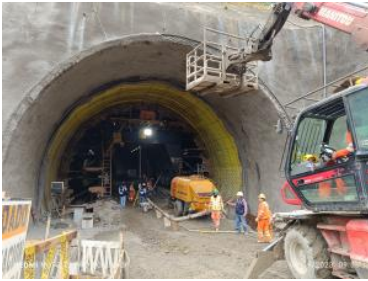
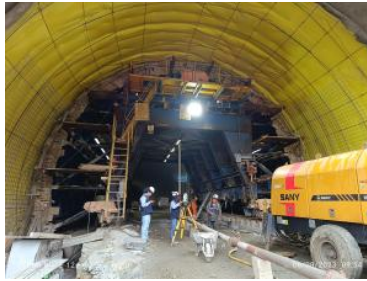
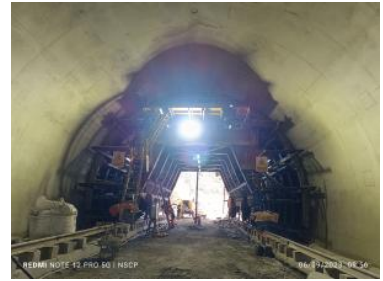
3

PROGRESIVA: KM6+251.98-PK6+263.93
ENCOFRADO, VACIADO DE CONCRETO F'C=300KG/CM PARA REVESTIMIENTO DEL TÚNEL.
VERIFICACIÓN DE LA SUPERVISIÓN DE LAS ACTIVIDADES.

ENCOFRADO, VACIADO DE CONCRETO REVESTIMIENTO F'C=300KG/CM³ DEL TÚNEL DEL (SECCIÓN DEL ENCOFRADO METÁLICO DE 12M Y CARRO TRANSPORTADOR), PREVIA AUTORIZACIÓN RESPECTIVA DE LA SUPERVISIÓN SE PROCEDERÁ A VACIAR EL CONCRETO; TAMBIÉN SE REALIZA EL CONTROL DE CALIDAD DEL CONCRETO. EL VACIADO INICIO A LAS 10:30AM.

- Encofrado, vaciado de concreto de Revestimiento F'C=300KG/CM3 del túnel: KM6+251.98-PK6+263.93.
- Control de calidad del relleno: densidad de campo método cono de arena de la conformación de relleno de alcantarilla MCA 5x5m.

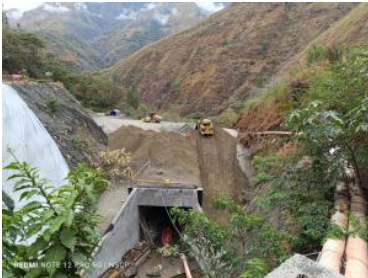
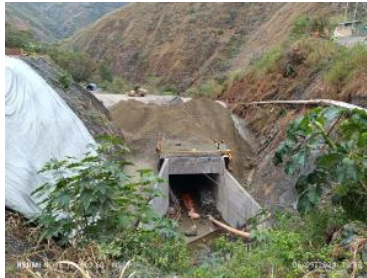
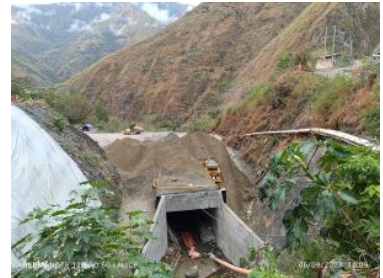
PROGRESIVA: KM6+200
CONFORMACIÓN DE RELLENO DE ALCANTARILLA MCA 5x5M.
IMPERMEABILIZACIÓN DE LA ALCANTARILLA MCA 5x5M.
INSPECCIÓN DE SUPERVISIÓN DE LAS ACTIVIDADES EN LA ALCANTARILLA.

SE APRECIA IMPERMEABILIZACIÓN DEL LADO LATERAL DERECHO Y ALERO, ASIMISMO RELLENO Y COMPACTADO CON MATERIAL ZARANDEADO EN LA ALCANTARILLA MCA DE 5x5M.
MO: 1 INGENIERO ESPECIALISTA DE HIDROLOGÍA E HIDRÁULICA DE SUPERVISIÓN, 1 INGENIERO DE CONTROL DE CALIDAD DE SUPERVISIÓN, 1 INGENIERO DE IMPACTO AMBIENTAL DE SUPERVISIÓN, 1 INGENIERO DE OBRAS DE ARTE, 1 TÉCNICO DE LABORATORIO CONTRATISTA DE SUPERVISIÓN, 1 TÉCNICO DE LABORATORIO CONTRATISTA, 1 CAPATAZ, 7 OPERADORES, 4 OFICIALES, 3 PEONES, 1 VIGÍA, 1 PREVENCIÓNISTA, 1 TOPÓGRAFO DE CONTRATISTA, 2 ASISTENTES DE TOPOGRAFÍA, 1 AUXILIAR DE TOPOGRAFÍA DE SUPERVISIÓN, 1 AUXILIAR DE LABORATORIO DE SUPERVISIÓN.
EM: 1 TRACTOR SOBRE ORUGA, 1 RODILLO COMPACTADOR LISO, 5 VOLQUETES, 2 COMPACTADORES TIPO PLANCHA, HERRAMIENTAS MANUALES, 1 EQUIPO COMPLETO PARA LA DENSIDAD DE CAMPO - MÉTODO CONO DE ARENA, 1 INSTRUMENTO Y/O EQUIPO PARA PINTADO Y INSTALACIÓN DE GEOTEXTIL PARA IMPERMEABILIZAR, 2 ESTACIONES TOTALES.

• Desde el 01.04.2023 se viene realizando los mayores metrados de los aleros de entrada de la alcantarilla ubicada en el km 6+200; no obstante, es necesario indicar que las actividades que implican después del vaciado de concreto (desencofrado) se culminaron el 05.09.2023, y hoy 06.09.2023 se aprecia trabajos de impermeabilización.

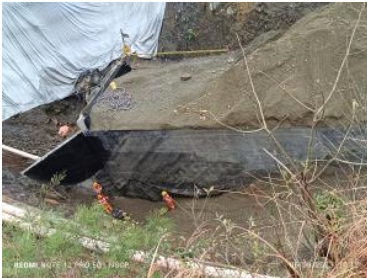
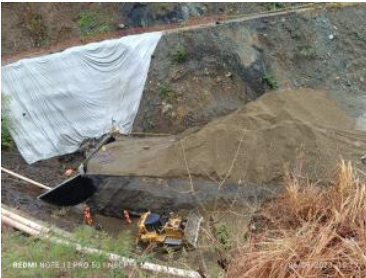
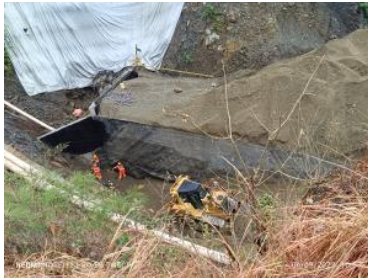
PROGRESIVA: KM6+200
CONFORMACIÓN DE RELLENO DE ALCANTARILLA MCA 5x5M.
IMPERMEABILIZACIÓN DE LA ALCANTARILLA MCA 5x5M.
INSPECCIÓN DE SUPERVISIÓN DE LAS ACTIVIDADES EN LA ALCANTARILLA.

SE APRECIA IMPERMEABILIZACIÓN DEL LADO LATERAL DERECHO Y ALERO, ASIMISMO RELLENO Y COMPACTADO CON MATERIAL ZARANDEADO EN LA ALCANTARILLA MCA DE 5x5M.
MAYOR METRADO ALERO: SE APRECIA LA IMPERMEABILIZACIÓN EN EL ALERO DE ENTRADA DEL LADO DERECHO, A LA PAR SE CONTINUA CON EL RELLENO.
MO: 1 INGENIERO ESPECIALISTA DE HIDROLOGÍA E HIDRÁULICA DE SUPERVISIÓN, 1 INGENIERO DE CONTROL DE CALIDAD DE SUPERVISIÓN, 1 INGENIERO DE IMPACTO AMBIENTAL DE SUPERVISIÓN, 1 INGENIERO DE OBRAS DE ARTE, 1 TÉCNICO DE LABORATORIO CONTRATISTA DE SUPERVISIÓN, 1 TÉCNICO DE LABORATORIO CONTRATISTA, 1 CAPATAZ, 7 OPERADORES, 4 OFICIALES, 3 PEONES, 1 VIGÍA, 1 PREVENCIÓNISTA, 1 TOPÓGRAFO DE CONTRATISTA, 2 ASISTENTES DE TOPOGRAFÍA, 1 AUXILIAR DE TOPOGRAFÍA DE SUPERVISIÓN, 1 AUXILIAR DE LABORATORIO DE SUPERVISIÓN.
EM: 1 TRACTOR SOBRE ORUGA, 1 RODILLO COMPACTADOR LISO, 5 VOLQUETES, 2 COMPACTADORES TIPO PLANCHA, HERRAMIENTAS MANUALES, 1 EQUIPO COMPLETO PARA LA DENSIDAD DE CAMPO - MÉTODO CONO DE ARENA, 1 INSTRUMENTO Y/O EQUIPO PARA PINTADO Y INSTALACIÓN DE GEOTEXTIL PARA IMPERMEABILIZAR, 2 ESTACIONES TOTALES.

- Se continua con la Ejecución de Mayores Metrados de aleros de entrada de la Alcantarilla MCA km06+200, no obstante, es necesario indicar que las actividades que implican después del vaciado de concreto (desencofrado) se culminaron el 05.09.2023, y hoy 06.09.2023 se aprecia trabajos de impermeabilización.

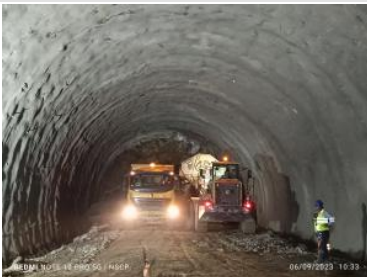
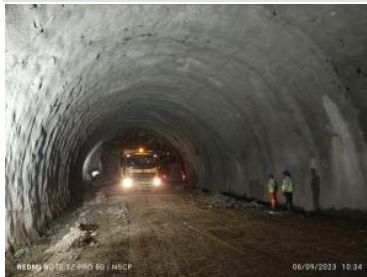
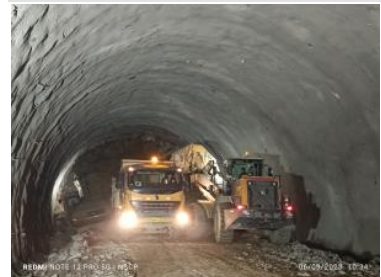
6

PROGRESIVA: BAHÍA -SALIDA
 PERFORACIÓN DE ROCA TIPO IV, CARGUÍO DE PÓLVORA
 EXCAVACIÓN DE ROCA TIPO IV EN BAHÍA HACIA PORTAL DE SALIDA.
 ELIMINACIÓN DE ROCA TIPO IV.
 LANZAMIENTO DE SHOTCRETE PREVENTIVO
 INSTALACIÓN DE PERNOS, CIMBRAS O CERCHAS, PERNOS PARA ROCA TIPO IV.
 LANZAMIENTO DE SHOTCRETE PARA REFUERZO DEL ÁREA EXCAVADA Y DE LA CIMBRA O CERCHA.
 SE APRECIA LA VERIFICACIÓN DE LA SUPERVISIÓN DE LAS ACTIVIDADES

SE CONTINUA CON LA EJECUCIÓN DEL ADICIONAL N°10. SE APRECIA PROCESOS CONSTRUCTIVOS DE PERFORACIÓN, VOLADURA, EXCAVACIÓN DE ROCA TIPO IV EN BAHÍA HACIA PORTAL DE SALIDA DEL TÚNEL, ELIMINACIÓN DE ROCA TIPO IV, INSTALACIÓN DE PERNOS, CIMBRAS O CERCHAS PARA ROCA TIPO IV, LUEGO DE LA VERIFICACIÓN DE LAS ACTIVIDADES Y PREVIA LA AUTORIZACIÓN DE LA SUPERVISIÓN SE PROCEDE A REALIZAR EL LANZAMIENTO DE SHOTCRETE PARA REFUERZO DEL ÁREA EXCAVADA Y DE LA CIMBRA INSTALADA; ACTIVIDADES QUE SE VIENEN REALIZANDO EN LOS TURNOS DIURNO Y NOCTURNO, REALIZANDO DE 2 M A 3M DE EXCAVACIÓN CADA CICLO DE TRABAJO (PARA 1M SE HACE 12HORAS, PARA 2M 18 HORAS Y 3M 24HORAS APROXIMADAMENTE).

- Excavación, Eliminación de Roca Tipo IV, Instalación de pernos, Cimbras para roca Tipo IV, lanzamiento de Shotcrete de la Bahía-Portal Salida (Adicional N°10 (ambos turnos diurno-nocturno) cabe resaltar que, al realizar voladura en promedio de avance es de 2 a 3 metros.

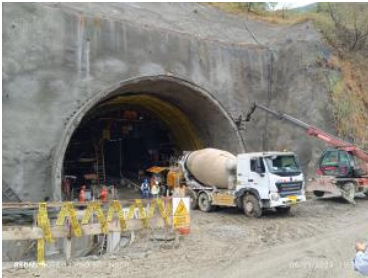
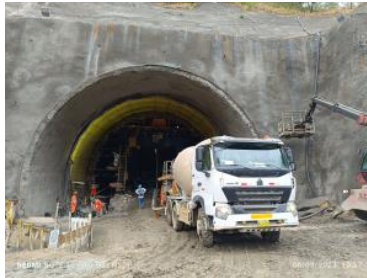
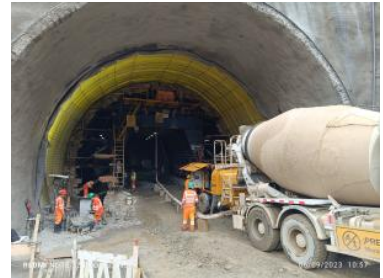
7

PROGRESIVA: KM6+251.98-PK6+263.93
ENCOFRADO, VACIADO DE CONCRETO F'C=300KG/CM PARA REVESTIMIENTO DEL TÚNEL. SE APRECIA LA VERIFICACIÓN DE LA SUPERVISIÓN DE LAS ACTIVIDADES

ENCOFRADO, VACIADO DE CONCRETO REVESTIMIENTO F'C=300KG/CM³ DEL TÚNEL DEL (SECCIÓN DEL ENCOFRADO METÁLICO DE 12M Y CARRO TRANSPORTADOR), PREVIA AUTORIZACIÓN RESPECTIVA DE LA SUPERVISIÓN SE PROCEDERÁ A VACIAR EL CONCRETO; TAMBIÉN SE REALIZA EL CONTROL DE CALIDAD DEL CONCRETO. EL VACIADO INICIO A LAS 10:30AM.

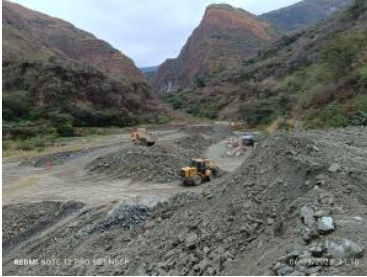
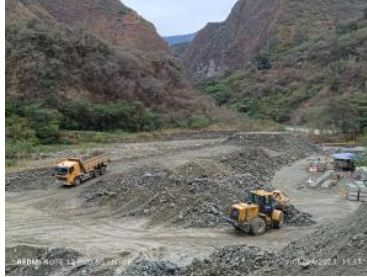
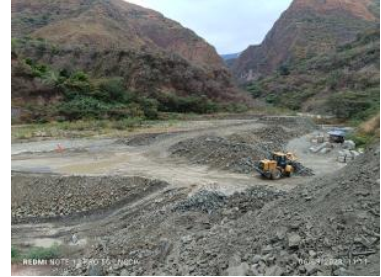
8

PROGRESIVA: KM 4+980
CONFORMACIÓN DE DME

SE APRECIA LA ELIMINACIÓN DE MATERIAL EXCAVADO DEL TÚNEL PARA CONFORMAR EL DME.
MO: 6 OPERADORES, 1 PERSONAL DE PISO O CONTROLADOR.
EM: 5 VOLQUETES, 1 CARGADOR FRONTAL.

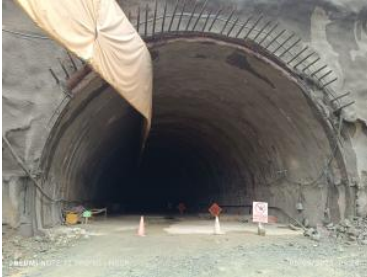
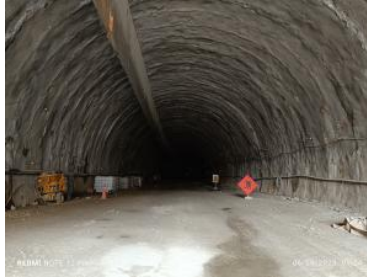
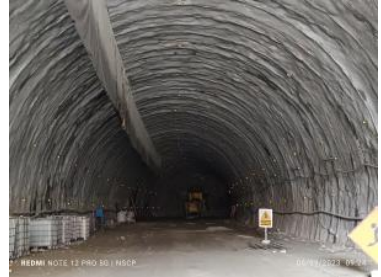
9

PROGRESIVA: KM7+902
PORTAL SALIDA HACIA LA BAHÍA DEL TÚNEL (ROCA TIPO V).

SIN ACTIVIDAD DE EXCAVACIÓN DE ROCA TIPO V EN PORTAL SALIDA HACIA LA BAHÍA DEL TÚNEL YA QUE NO SE CUENTA CON MICROPILOTES Y CIMBRAS.

- Hoy 06.09.2023 se continua sin actividades de Excavación de Roca Tipo V y demás actividades que genera la excavación en el frente del portal de salida hacia la bahía: KM7+902; ya que no se cuenta con micropilotes y cimbras.

- Se recomienda al contratista mejorar la logística para prever la adquisición de sus insumos y/o suministros para continuar con la programación de las actividades en cumplimiento al cronograma actual aprobado.
- Se recomienda a la supervisión agilizar de manera oportuna los permisos respectivos para la explotación de la Cantera Chaullay. Además, es recomendable exigir a la contratista sobre los requerimientos de los insumos para normal ejecución de las actividades según la programación en obra.

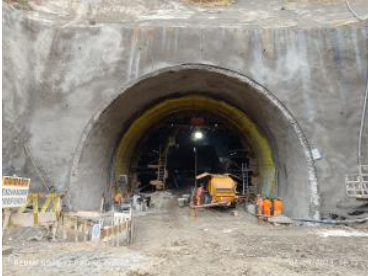
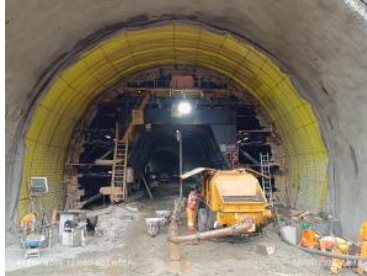
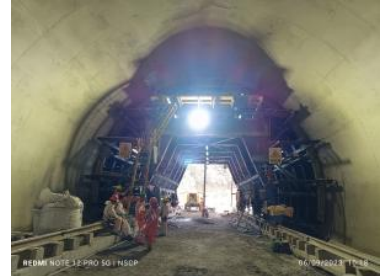
10

PROGRESIVA: KM6+251.98-PK6+263.93
ENCOFRADO, VACIADO DE CONCRETO F'C=300KG/CM PARA REVESTIMIENTO DEL TÚNEL. SE APRECIA LA VERIFICACIÓN DE LA SUPERVISIÓN DE LAS ACTIVIDADES

ENCOFRADO, VACIADO DE CONCRETO REVESTIMIENTO F'C=300KG/CM³ DEL TÚNEL DEL (SECCIÓN DEL ENCOFRADO METÁLICO DE 12M Y CARRO TRANSPORTADOR), PREVIA AUTORIZACIÓN RESPECTIVA DE LA SUPERVISIÓN SE PROCEDERÁ A VACIAR EL CONCRETO; TAMBIÉN SE REALIZA EL CONTROL DE CALIDAD DEL CONCRETO. EL VACIADO INICIO A LAS 10:30AM.

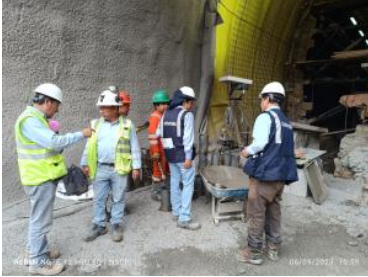
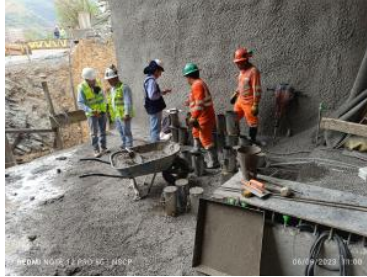
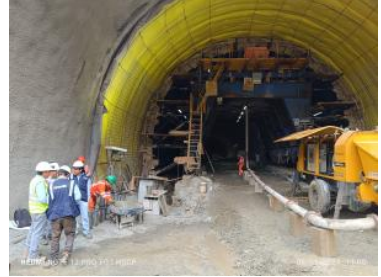
11

PROGRESIVA: KM6+251.98-PK6+263.93
CONTROL DE CALIDAD DEL CONCRETO F'C=300KG/CM PARA REVESTIMIENTO DEL TÚNEL.

SE OBTUVO UN SLUMP 7 3/4"
MO: 1 INGENIERO DE CALIDAD DE LA SUPERVISIÓN, 1 INGENIERO DE SUELOS Y PAVIMENTO DE LA SUPERVISIÓN, 1 TÉCNICO DE LABORATORIO DE LA SUPERVISIÓN, 1 AUXILIAR DE LABORATORIO DE LA SUPERVISIÓN, 1 JEFE DE LABORATORIO, 1 AUXILIAR DE LABORATORIO.
EM: HERRAMIENTAS MANUALES, 1 EQUIPO COMPLETO PARA MEDIR EL SLUMP - CONO DE ABRAMS, 1 TERMOMETRO, PROBETAS PARA MUESTRAS O TESTIGOS DE CONCRETO.

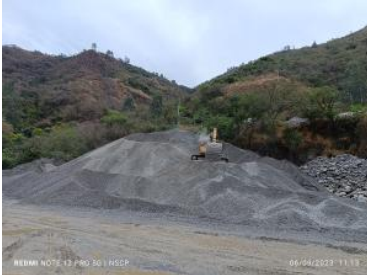
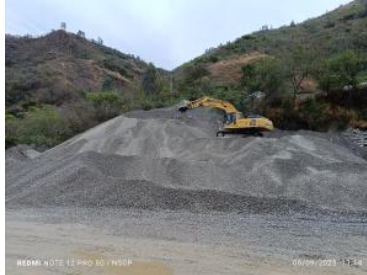
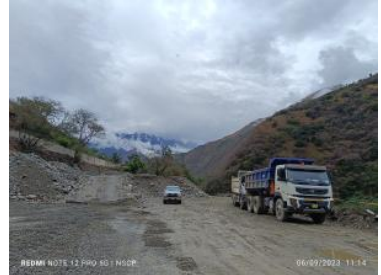
12

PROGRESIVA: KM4+980
ACOPIO DE AGREGADO TRITURADO

MO: 1 OPERADOR
EM: 1 EXCAVADORA SOBRE ORUGA

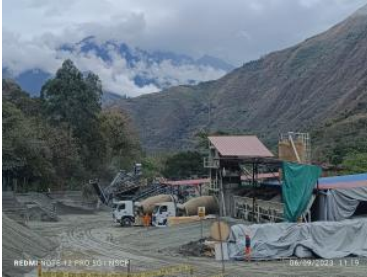
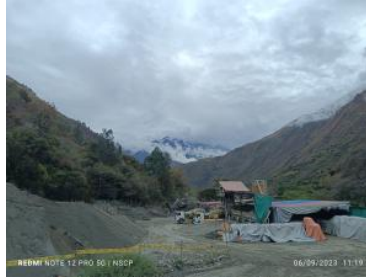
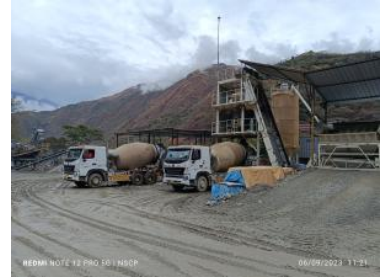
13

PLANTA DE CONCRETO: PRODUCCIÓN DE CONCRETO F'C=300KG/CM PARA REVESTIMIENTO Y DE SHOTCRETE PARA EL TÚNEL.

PRODUCCIÓN DE CONCRETO F'C=300KG/CM PARA REVESTIMIENTO Y DE SHOTCRETE PARA EL TÚNEL CON SU RESPECTIVO CONTROL DE CALIDAD.

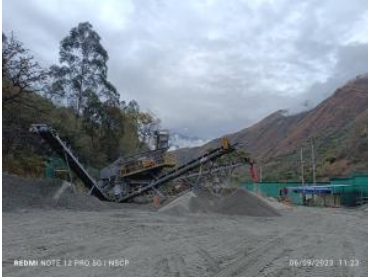
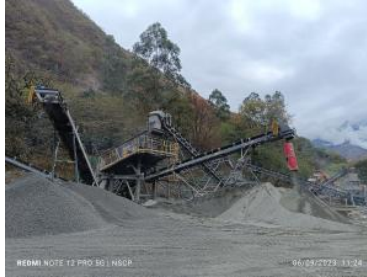
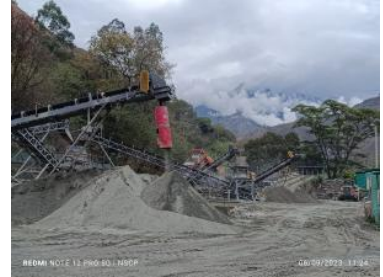
14

PROGRESIVA: KM 4+980
PLANTA TRITURADORA (CHANCADORA): PRODUCCIÓN DE AGREGADO.

SE APRECIA LAS FAJAS, MOTORES, Y TODOS LOS COMPONENTES DE LA PLANTA TRITURADORA EN FUNCIONAMIENTO PARA LA PRODUCCIÓN DE AGREGADO.
MO: 1 INGENIERO ESPECIALISTA DE INSTALACIONES TÚNEL, 1 INGENIERO ASISTENTE DEL ESPECIALISTA DE INSTALACIONES TÚNEL, 1 TÉCNICO DE CONTROL DE CALIDAD, JEFE DE PLANTA TRITURADORA, 2 SOLDADORES, 2 MECÁNICOS, 2 OPERADORES DE LA PLANTA TRITURADORA, 2 ELECTRICISTA, 1 ADMINISTRATIVO, 5 OPERADORES.
EM: 1 CARGADOR FRONTAL, 2 SOLDADORES, 1 COMPRESORA, 4 VOLQUETES, HERRAMIENTAS MANUALES.

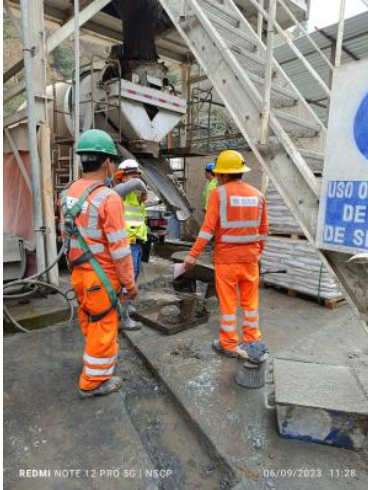
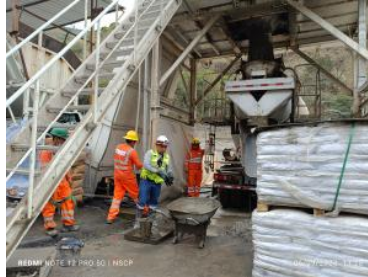
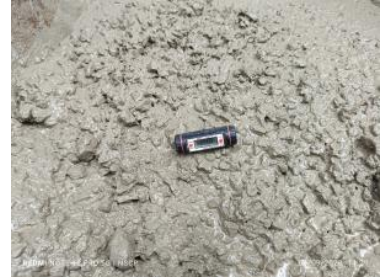
15

PLANTA DE CONCRETO: CONTROL DE CALIDAD DEL CONCRETO F'C=300KG/CM PARA REVESTIMIENTO DEL TUNEL.

SE OBTUVO UN SLUMP 7 1/4" SE ENCUENTRA EN EL RANGO DE 7"-8".
