## BITACORA ELECTRÓNICA DE OBRA

INFORME Y/O REPORTE N°064 CONTRATO N°68-2023-MNT. TÚNEL MACHUPICCHU/NSCP.2023.  
 EMPRESA CONTRATISTA: CONSORCIO CARRETERA CUSCO  
 CONTRATO DE OBRA: N° 057-2021-MTC/ 20, del 07.06.2021  
 Obra: "MEJORAMIENTO DE LA CARRETERA SANTA MARÍA - SANTA TERESA - PUENTE HIDROELÉCTRICA MACHUPICCHU, ITEM B.- CONSTRUCCIÓN DE TÚNEL Y ACCESOS".  
 Monto Del Contrato: S/ 166,167,111.89 INCLUYE IGV  
 Nuevo Monto Contractual: S/ 169,403,678.35 INCLUYE IGV: este monto es incluido y deducido por los Adicionales y deductivos vinculantes aprobados según RD.  
 Plazo de Ejecución Contractual: 900 dc  
 Inicio del Plazo Contractual: 23 de junio del 2021  
 Término del Plazo Contractual: 9 de diciembre del 2023  
 Suspensión de Plazo: 123 dc  
 Nuevo Termino del Plazo: 31 de mayo del 2024  
 SUPERVISOR: CONSORCIO SUPERVISOR SANTA TERESA  
 CONTRATO DE CONSULTORÍA DE OBRA N° 035 -2021-MTC/20.2, del 19.03.2021.  
 Monto del Contrato de Consultoría: S/. 14,391,447,86 INCLUYE IGV

**PANEL FOTOGRAFICO**

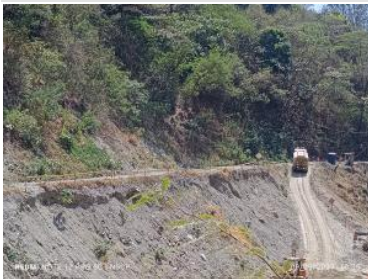
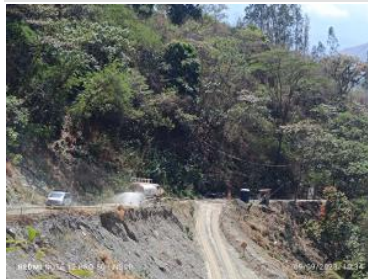
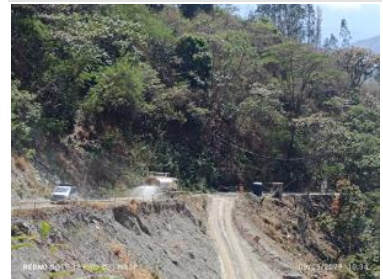
PROGRESIVA: KM6+080-KM8+120  
RIEGO DE ACCESOS PROVISIONALES AL TÚNEL

MO: 1 CONDUCTOR.  
EM: 1 CISTERNA PARA AGUA.

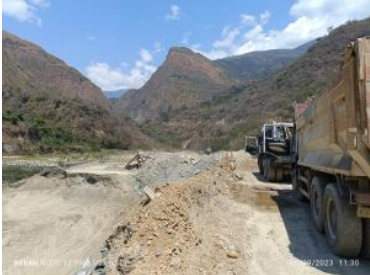
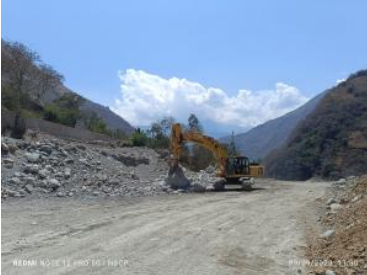
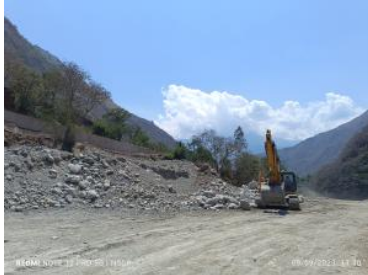
PROGRESIVA: KM4+980.  
ZARANDEO DE MATERIAL EXCAVADO PARA RELLENO.  
ELIMINACIÓN DE MATERIAL RESIDUAL DEL ZARANDEO Y EXCAVADO PROVENIENTE DE LOS TRABAJOS EN TÚNEL.  
EXPLANACIÓN DE MATERIAL ELIMINADO.  
TRANSPORTE DE MATERIAL PARA RELLENO DE ALCANTARILLA.  
RIEGO DE LOS ACCESOS PARA MINIMIZAR LA POLUCIÓN Y HUMEDECER AL MATERIAL DE RELLENO ACOPIADO.  
ACOPIO DE AGREGADO PRODUCIDO POR LA CHANCADORA.  
AMPLIACIÓN DE ACCESO A LA CANTERA SANTA ROSA.

MO: 1 PREVENCIONISTA (SSOMA), 1 CAPATAZ, 14 OPERADORES, 1 PERSONAL DE PISO, 1 VIGÍA O CONTROLADOR.  
EM: 2 CARGADORES FRONTALES, 1 ZARANDA, 1 EXCAVADORA SOBRE ORUGA, 9 VOLQUETES, 1 CISTERNA PARA AGUA.

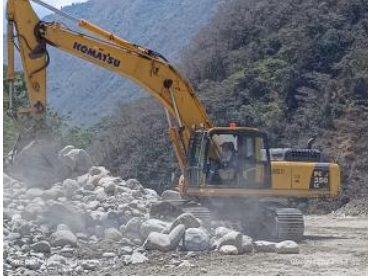
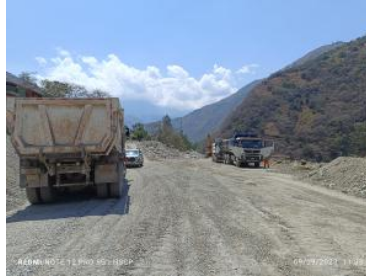
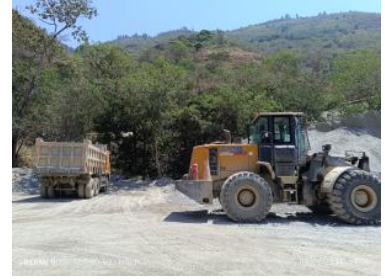
PROGRESIVA 4+980  
INSPECCIÓN EQUIPOS DEL CONTRATISTA

SE APRECIA LOS QUIPOS EN EL DME UBICADO EN EL KM4+980:  
1 EXCAVADORA SOBRE ORUGA, 2 CARGADORES FRONTALES, 3 VOLQUETES PARA LAS  
ACTIVIDADES DEL ÁREA DE PLANTA DE CHANCADORA, 1 VOLQUETE PARA DEMÁS ACTIVIDADES.

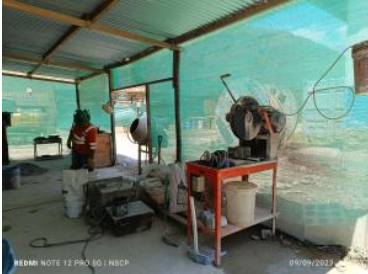
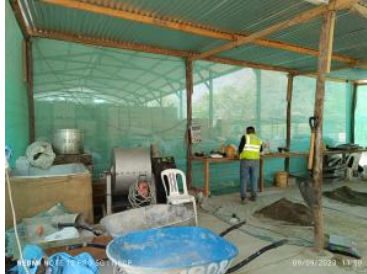
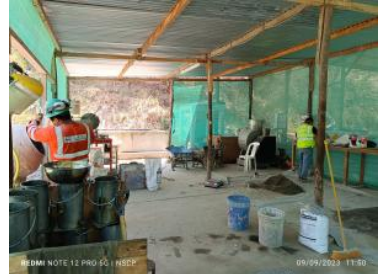
4

PROGRESIVA: KM4+980  
LABORATORIO DEL CONTRATISTA: CONSORCIO CARRETERA CUSCO

SE APRECIA EL ÁREA DEL LABORATORIO ORDENADO Y ORGANIZADO.  
SE APRECIA AL PERSONAL REALIZANDO LOS ENSAYOS DE CONTROL DE CALIDAD, DOSIFICACIONES DE REACTIVOS PARA EL CONCRETO.  
MO: 1 JEFE DE LABORATORIO, 1 TÉCNICO DE LABORATORIO, 1 AUXILIAR DE LABORATORIO.  
EM: 1 MEZCLADORA, 1 BALANZA, HERRAMIENTAS MANUALES.

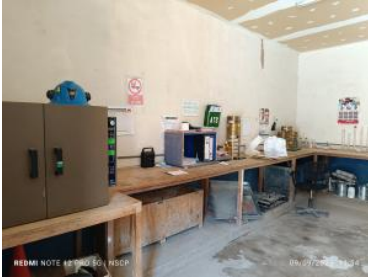
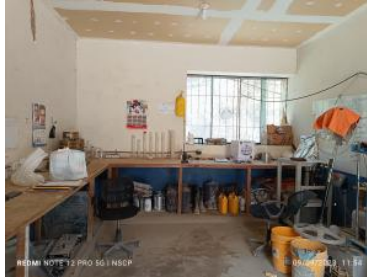
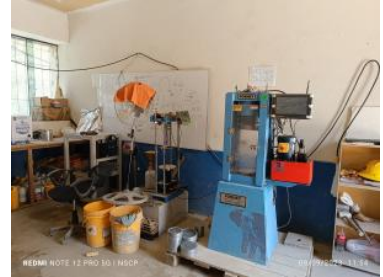
5

PROGRESIVA: KM4+980  
LABORATORIO DEL CONTRATISTA: CONSORCIO CARRETERA CUSCO

SE APRECIA EL ÁREA DEL LABORATORIO ORDENADO Y ORGANIZADO.  
SE APRECIA LOS EQUIPOS PARA LOS ENSAYOS DE SUELOS, PAVIMENTOS Y CONCRETO.

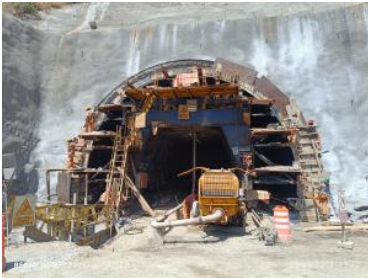
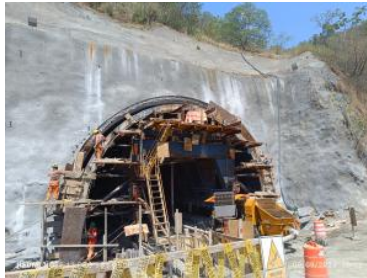
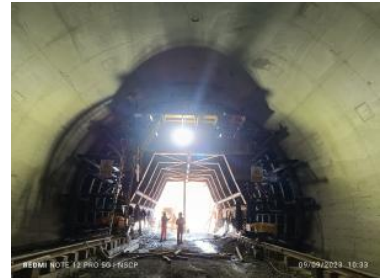
6

PROGRESIVA:KM6+240.73-KM6+245.53  
ENCOFRADO, VACIADO DE CONCRETO F'C=300KG/CM PARA REVESTIMIENTO DEL TÚNEL.

ENCOFRADO, VACIADO DE CONCRETO REVESTIMIENTO F'C=300KG/CM3 DEL FALSO TÚNEL DE ENTRADA (SECCIÓN DEL ENCOFRADO METÁLICO DE 12M Y CARRO TRANSPORTADOR), PREVIA AUTORIZACIÓN RESPECTIVA DE LA SUPERVISIÓN SE PROCEDERÁ A VACIAR EL CONCRETO; TAMBIÉN SE REALIZA EL CONTROL DE CALIDAD DEL CONCRETO. EL VACIADO INICIO A LAS 12:30PM.

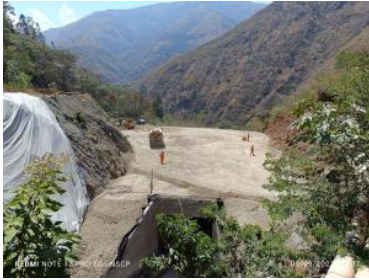
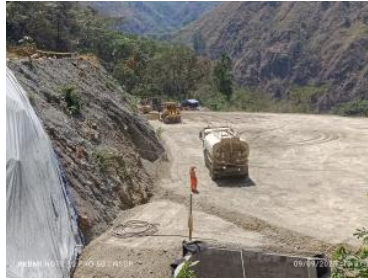
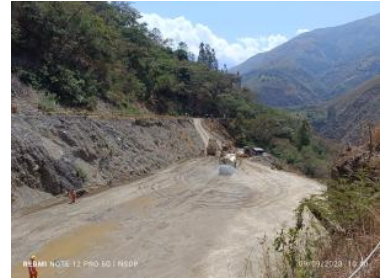
7

PROGRESIVA: KM6+200  
CONFORMACIÓN DE RELLENO DE ALCANTARILLA MCA 5x5M.  
DESBROCE DE VEGETACIÓN DE TALUDES.

SE APRECIA EL RELLENO Y COMPACTADO CON MATERIAL ZARANDEADO EN LA ALCANTARILLA MCA DE 5x5M.

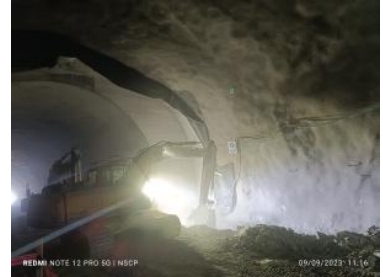
10

PROGRESIVA: KM 7+065-KM 7+100  
EXCAVACIÓN DE ZAPATA DEL LADO IZQUIERDO DE TÚNEL PRINCIPAL

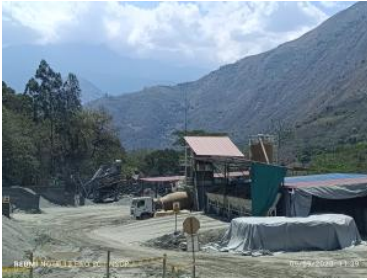
11

PLANTA DE CONCRETO: PRODUCCIÓN DE CONCRETO PARA ZAPATA, PRODUCCIÓN DE SHOTCRETE PARA EL TÚNEL Y DE CONCRETO F'C=300KG/CM PARA REVESTIMIENTO PARA FALSO TÚNEL DE ENTRADA.

PRODUCCIÓN DE CONCRETOPARA ZAPATA, PRODUCCIÓN DE SHOTCRETE PARA EL TÚNEL Y DE CONCRETO F'C=300KG/CM PARA REVESTIMIENTO PARA FALSO TÚNEL DE ENTRADA, CON SU RESPECTIVO CONTROL DE CALIDAD.

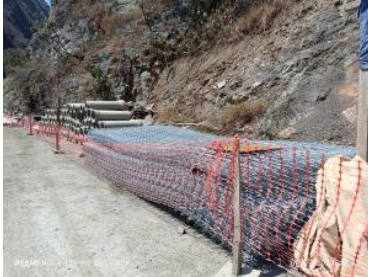
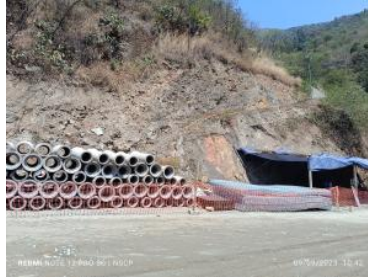
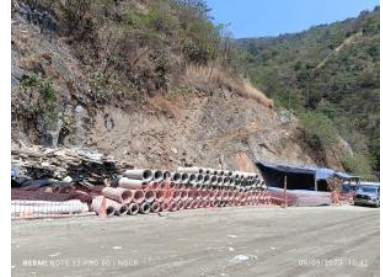
12

PROGRESIVA KM6+260 (ACCESO PROVISIONAL)  
ACOPIO TEMPORAL DE MATERIALES, TALLER PROVISIONAL DE CARPINTERÍA METÁLICA Y MADERA.

SE APRECIA ACOPIO DE TUBERIAS DE CONCRETO, ACERO, PLANCHAS DE ACERO GALVANIZADOS, MAYAS DE ACERO GALVANIZADOS, MADERA.  
MO: 1 PREVENCIÓNISTA, 1 CAPATAZ, 2 OPERARIOS, 2 OFICIALES.  
EM: 2 AMOLADORAS, HERRAMIENTAS MANUALES.

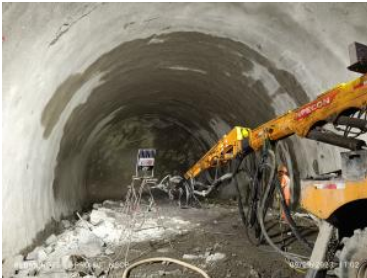
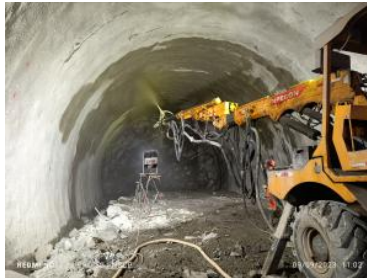
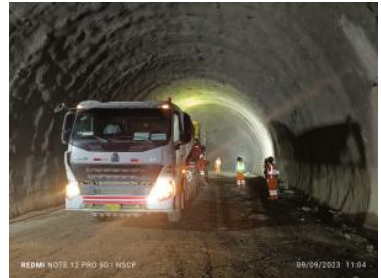
13

PROGRESIVA: BAHÍA -SALIDA  
EXCAVACIÓN DE ROCA TIPO IV EN BAHÍA HACIA PORTAL DE SALIDA.  
ELIMINACIÓN DE ROCA TIPO IV.  
INSTALACIÓN DE CIMBRAS O CERCHAS, PERNOS PARA ROCA TIPO IV.  
LANZAMIENTO DE SHOTCRETE PARA PARA REFUERZO DEL ÁREA EXCAVADA Y DE LA CIMBRA O CERCHA.

SE CONTINUA CON LA EJECUCIÓN DEL ADICIONAL N°10. SE APRECIA PROCESOS CONSTRUCTIVOS DE PERFORACIÓN, VOLADURA, EXCAVACIÓN DE ROCA TIPO IV EN BAHÍA HACIA PORTAL DE SALIDA DEL TUNEL, ELIMINACIÓN DE ROCA TIPO IV, INSTALACIÓN DE PERNOS, CIMBRAS O CERCHAS PARA ROCA TIPO IV, LUEGO DE LA VERIFICACIÓN DE LAS ACTIVIDADES Y PREVIA LA AUTORIZACIÓN DE LA SUPERVISIÓN SE PROCEDE A REALIZAR EL LANZAMIENTO DE SHOTCRETE PARA REFUERZO DEL ÁREA EXCAVADA Y DE LA CIMBRA INSTALADA; ACTIVIDADES QUE SE VIENEN REALIZANDO EN LOS TURNOS DIURNO Y NOCTURNO.  
MO:1 INGENIERO ASISTENTE DE PRODUCCIÓN, 1 PREVENCIÓNISTA (SSOMA), 1 CAPATAZ, 16 OPERADORES, 1 OPERARIO, 4 OFICIALES, 1 TÉCNICO ELECTRICISTA, 1 MECÁNICO, 1 VIGÍA, 1 TOPOGRAFO, 1 AUXILIAR DE OPOGRAFÍA, 1 AYUDANTE DE TOPOGRAFÍA.  
EM: 1 MARTILLO HIDRÁULICO (PICOTÓN), 1 JUMBO, 1 TELEHANDLER, 1 EQUIPO ROBOTIZADO PARA LANZAMIENTO DE SHOTCRETE, 3 MIXERES, HERRAMIENTAS MANUALES, 1 ESTACIÓN TOTAL ROBÓTICA, 1 EXCAVADORA SOBRE ORUGA, 2 CARGADORES FRONTALES, 6 VOLQUETES.

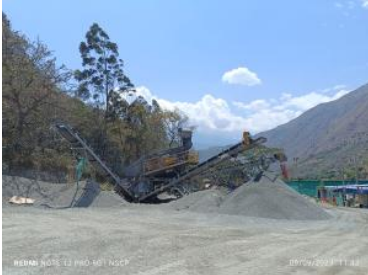
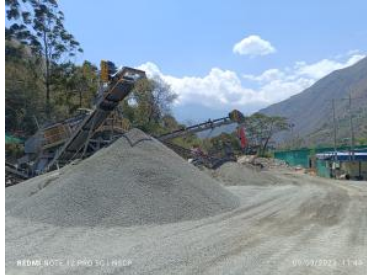
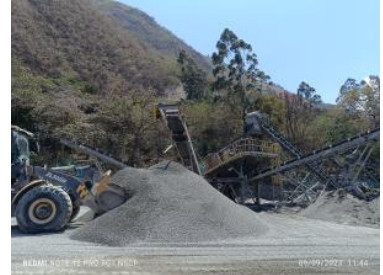
14

PROGRESIVA: KM 4+980  
PLANTA TRITURADORA (CHANCADORA): PRODUCCIÓN DE AGREGADO.

SE APRECIA LAS FAJAS, MOTORES, Y TODOS LOS COMPONENTES DE LA PLANTA TRITURADORA EN FUNCIONAMIENTO PARA LA PRODUCCIÓN DE AGREGADO.  
MO: 1 INGENIERO ESPECIALISTA DE INSTALACIONES TÚNEL, 1 INGENIERO ASISTENTE DEL ESPECIALISTA DE INSTALACIONES TÚNEL, 1 TÉCNICO DE CONTROL DE CALIDAD, 1 JEFE DE PLANTA TRITURADORA, 2 SOLDADORES, 2 MECÁNICOS, 2 OPERADORES DE LA PLANTA TRITURADORA, 2 ELECTRICISTA, 1 ADMINISTRATIVO, 5 OPERADORES.  
EM: 1 CARGADOR FRONTAL, 2 SOLDADORES, 1 COMPRESORA, 3 VOLQUETES, HERRAMIENTAS MANUALES.
