BITACORA ELECTRÓNICA DE OBRA

INFORME Y/O REPORTE N°064 CONTRATO N°68-2023-MNT. TÚNEL MACHUPICCHU/NSCP.2023.
 EMPRESA CONTRATISTA: CONSORCIO CARRETERA CUSCO
 CONTRATO DE OBRA: N° 057-2021-MTC/ 20, del 07.06.2021
 Obra: "MEJORAMIENTO DE LA CARRETERA SANTA MARÍA - SANTA TERESA - PUENTE HIDROELÉCTRICA MACHUPICCHU, ITEM B.- CONSTRUCCIÓN DE TÚNEL Y ACCESOS".
 Monto Del Contrato: S/ 166,167,111.89 INCLUYE IGV
 Nuevo Monto Contractual: S/ 169,403,678.35 INCLUYE IGV: este monto es incluido y deducido por los Adicionales y deductivos vinculantes aprobados según RD.
 Plazo de Ejecución Contractual: 900 dc
 Inicio del Plazo Contractual: 23 de junio del 2021
 Término del Plazo Contractual: 9 de diciembre del 2023
 Suspensión de Plazo: 123 dc
 Nuevo Termino del Plazo: 31 de mayo del 2024
 SUPERVISOR: CONSORCIO SUPERVISOR SANTA TERESA
 CONTRATO DE CONSULTORÍA DE OBRA N° 035 -2021-MTC/20.2, del 19.03.2021.
 Monto del Contrato de Consultoría: S/. 14,391,447,86 INCLUYE IGV

PANEL FOTOGRAFICO

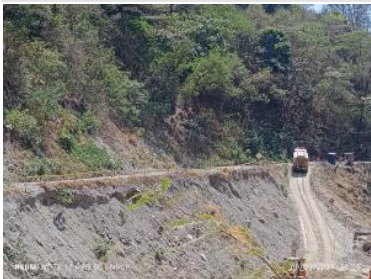
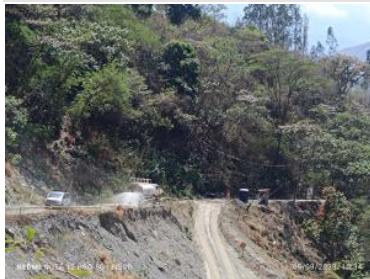
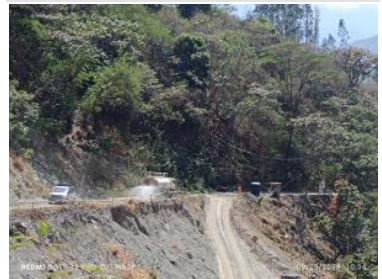
PROGRESIVA: KM6+080-KM8+120
RIEGO DE ACCESOS PROVISIONALES AL TÚNEL

MO: 1 CONDUCTOR.
EM: 1 CISTERNA PARA AGUA.

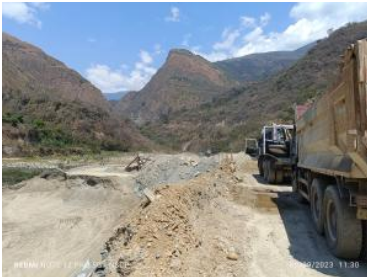
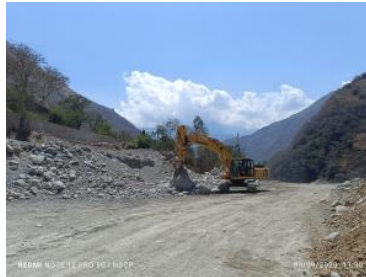
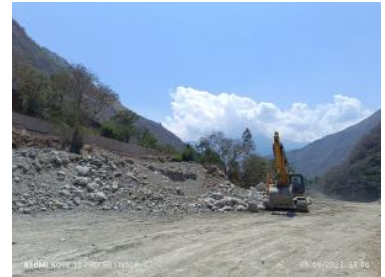
PROGRESIVA: KM4+980.

ZARANDEO DE MATERIAL EXCAVADO PARA RELLENO.

ELIMINACIÓN DE MATERIAL RESIDUAL DEL ZARANDEO Y EXCAVADO PROVENIENTE DE LOS TRABAJOS EN TÚNEL.

EXPLANACIÓN DE MATERIAL ELIMINADO.

TRANSPORTE DE MATERIAL PARA RELLENO DE ALCANTARILLA.

RIEGO DE LOS ACCESOS PARA MINIMIZAR LA POLUCIÓN Y HUMEDECER AL MATERIAL DE RELLENO ACOPIADO.

ACOPIO DE AGREGADO PRODUCIDO POR LA CHANCADORA.

AMPLIACIÓN DE ACCESO A LA CANTERA SANTA ROSA.

MO: 1 PREVENCIONISTA (SSOMA), 1 CAPATAZ, 14 OPERADORES, 1 PERSONAL DE PISO, 1 VIGÍA O CONTROLADOR.

EM: 2 CARGADORES FRONTALES, 1 ZARANDA, 1 EXCAVADORA SOBRE ORUGA, 9 VOLQUETES, 1 CISTERNA PARA AGUA.

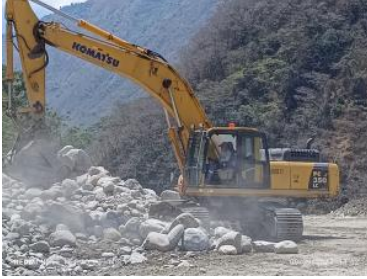
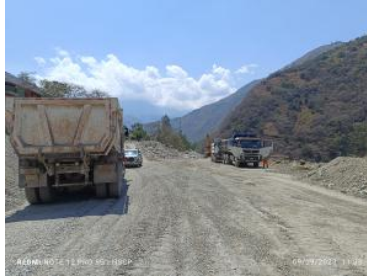
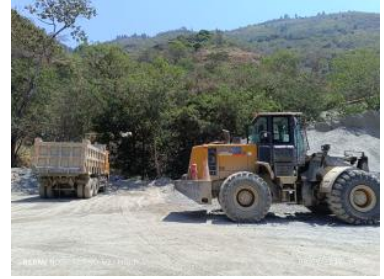
PROGRESIVA 4+980
INSPECCIÓN EQUIPOS DEL CONTRATISTA

SE APRECIA LOS QUIPOS EN EL DME UBICADO EN EL KM4+980:
1 EXCAVADORA SOBRE ORUGA, 2 CARGADORES FRONTALES, 3 VOLQUETES PARA LAS
ACTIVIDADES DEL ÁREA DE PLANTA DE CHANCADORA, 1 VOLQUETE PARA DEMÁS ACTIVIDADES.

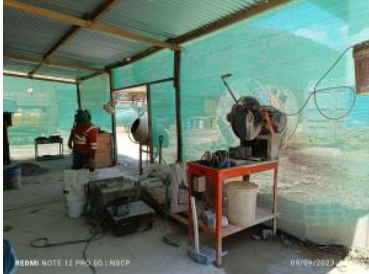
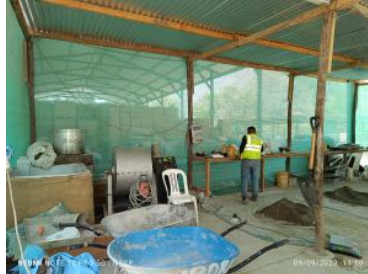
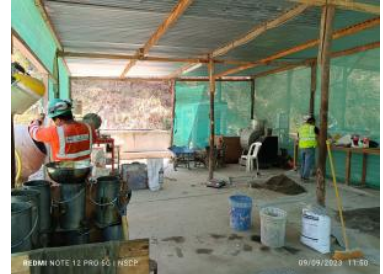
PROGRESIVA: KM4+980
LABORATORIO DEL CONTRATISTA: CONSORCIO CARRETERA CUSCO

SE APRECIA EL ÁREA DEL LABORATORIO ORDENADO Y ORGANIZADO.
SE APRECIA AL PERSONAL REALIZANDO LOS ENSAYOS DE CONTROL DE CALIDAD, DOSIFICACIONES DE REACTIVOS PARA EL CONCRETO.
MO: 1 JEFE DE LABORATORIO, 1 TÉCNICO DE LABORATORIO, 1 AUXILIAR DE LABORATORIO.
EM: 1 MEZCLADORA, 1 BALANZA, HERRAMIENTAS MANUALES.

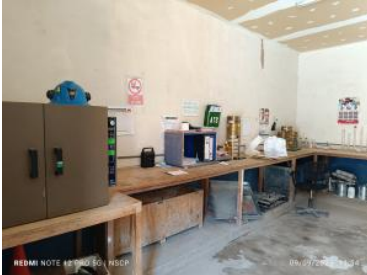
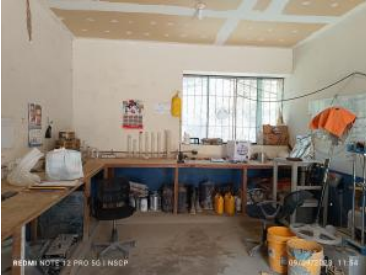
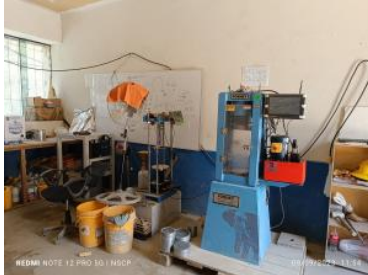
PROGRESIVA: KM4+980
LABORATORIO DEL CONTRATISTA: CONSORCIO CARRETERA CUSCO

SE APRECIA EL ÁREA DEL LABORATORIO ORDENADO Y ORGANIZADO.
SE APRECIA LOS EQUIPOS PARA LOS ENSAYOS DE SUELOS, PAVIMENTOS Y CONCRETO.

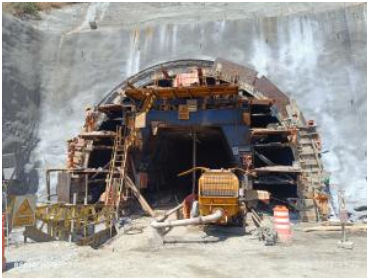
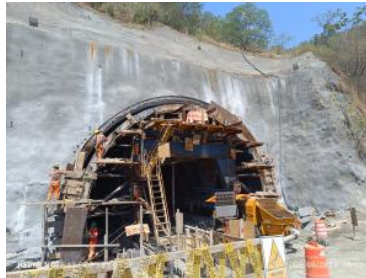
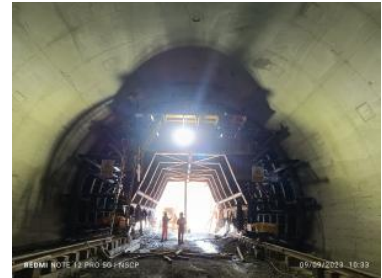
PROGRESIVA:KM6+240.73-KM6+245.53
ENCOFRADO, VACIADO DE CONCRETO F'C=300KG/CM PARA REVESTIMIENTO DEL TÚNEL.

ENCOFRADO, VACIADO DE CONCRETO REVESTIMIENTO F'C=300KG/CM3 DEL FALSO TÚNEL DE ENTRADA (SECCIÓN DEL ENCOFRADO METÁLICO DE 12M Y CARRO TRANSPORTADOR), PREVIA AUTORIZACIÓN RESPECTIVA DE LA SUPERVISIÓN SE PROCEDERÁ A VACIAR EL CONCRETO; TAMBIÉN SE REALIZA EL CONTROL DE CALIDAD DEL CONCRETO. EL VACIADO INICIO A LAS 12:30PM.

EM: 3 MIXER, 1 BOMBA PARA CONCRETO, 1 ENCOFRADO METÁLICO (12 M) Y CARRO TRANSPORTADOR, 2 VIBRADORES PARA CONCRETO, 4 VIBRADORES INCORPORADOS A LA PAVIMENTADORA DE CONCRETO, 2 AMOLADORAS, 2 TALADROS, HERRAMIENTAS MANUALES, 1 EQUIPO COMPLETO PARA MEDIR EL SLUMP - CONO DE ABRAMS, 1 TERMÓMETRO, PROBETAS PARA MUESTRAS O TESTIGOS DE CONCRETO, 1 ESTACIÓN TOTAL.

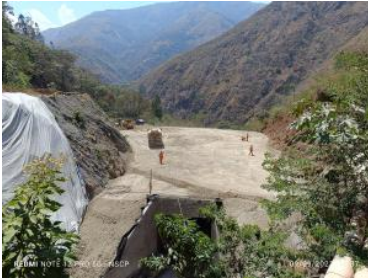
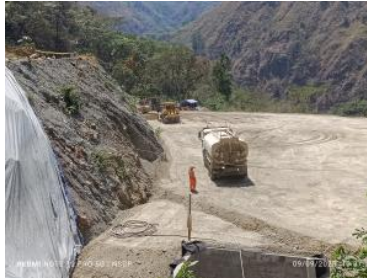
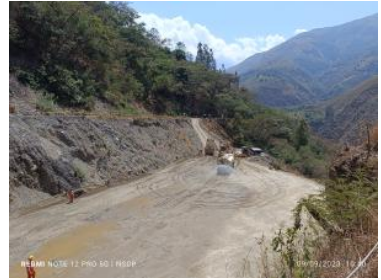
PROGRESIVA: KM6+200
CONFORMACIÓN DE RELLENO DE ALCANTARILLA MCA 5x5M.
DESBROCE DE VEGETACIÓN DE TALUDES.

SE APRECIA EL RELLENO Y COMPACTADO CON MATERIAL ZARANDEADO EN LA ALCANTARILLA MCA DE 5x5M.

EM: 1 TRACTOR SOBRE ORUGA, 1 RODILLO COMPACTADOR LISO, 6 VOLQUETES, 2 COMPACTADORES TIPO PLANCHA, HERRAMIENTAS MANUALES, 1 EQUIPO COMPLETO PARA LA DENSIDAD DE CAMPO - MÉTODO CONO DE ARENA, 1 ESTACIÓN TOTAL.

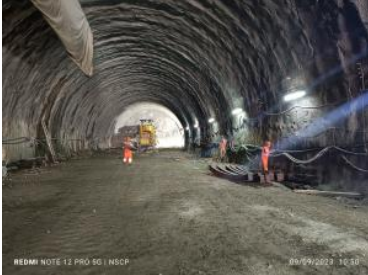
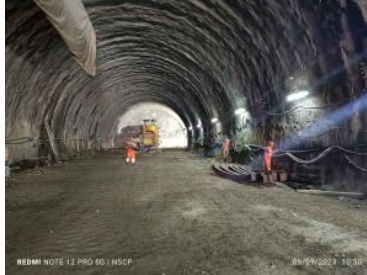
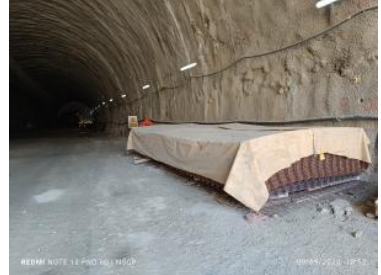
PROGRESIVA: KM7+903
PORTAL SALIDA HACIA LA BAHÍA DEL TÚNEL (ROCA TIPO V).
ACOPIO DE CIMBRAS PARA ROCA TIPO V, DE MAYAS DE FIERRO GALVANIZADO.

• Es necesario indicar que, en el tramo del Portal de Salida hacia la Bahía el día de hoy 09.09.2023 no se aprecia actividad de EXCAVACIÓN EN ROCA ST-V (RMRc <30) y otras actividades que genera la partida de excavación, no obstante, se apreció acopio de cimbras y mayas de acero galvanizado.

- Hoy 09.09.2023 se continua sin actividades de Excavación de Roca Tipo V y demás actividades que genera la excavación en el frente del portal de salida hacia la bahía: KM7+902; ya que no se cuenta con micropilotes.

SIN ACTIVIDAD DE EXCAVACIÓN DE ROCA TIPO V EN PORTAL SALIDA HACIA LA BAHÍA DEL TÚNEL YA QUE NO SE CUENTA CON MICROPILOTES, NO OBSTANTE, SE APRECIA ABASTECIMIENTO DE CIMBRAS Y MAYAS DE FIERRO GALVANIZADO.
MO: 3 PERSONAL DE PISO.

- Se recomienda al contratista mejorar la logística para prever la adquisición de sus insumos y/o suministros para continuar con la programación de las actividades en cumplimiento al cronograma actual aprobado.
- Se recomienda a la supervisión agilizar de manera oportuna los permisos respectivos para la explotación de la Cantera Chaullay. Además, es recomendable exigir a la contratista sobre los requerimientos de los insumos para normal ejecución de las actividades según la programación en obra.

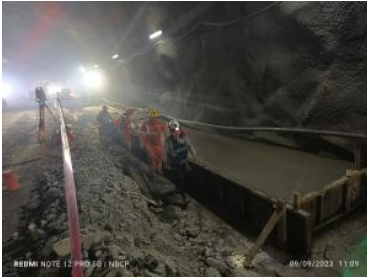
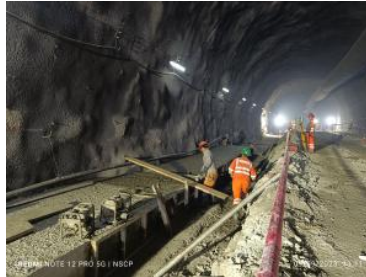
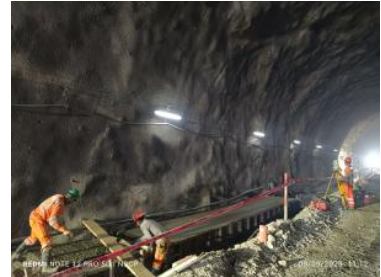
PROGRESIVA: KM7+142-KM7+154.
VACIADO DE ZAPATA IZQUIERDA DEL TÚNEL PRINCIPAL.
NIVELACIÓN DE ENCOFRADO.

MO: 1 CAPATAZ, 5 OPERARIOS, 1 OFICIAL, 1 PEÓN, 1 TOPÓGRAFO, 1 AYUDANTE DE TOPOGRAFÍA.
EM: 2 MIXER, 2 VIBRADORES PARA CONCRETO, HERRAMIENTAS MANUALES. 1 ESTACIÓN TOTAL,
MIRA.

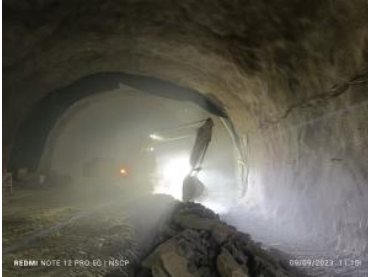
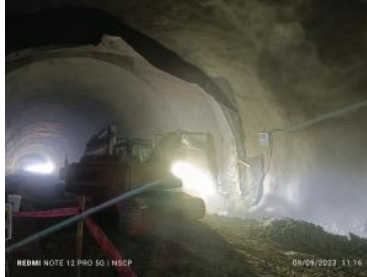
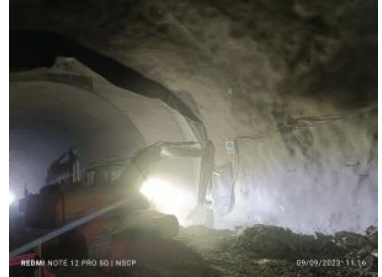
PROGRESIVA: KM 7+065-KM 7+100
EXCAVACIÓN DE ZAPATA DEL LADO IZQUIERDO DE TÚNEL PRINCIPAL

MO: 1 CAPATAZ, 2 OPERADORES.
EM: 1 MARTILLO HIDRÁULICO, 1 EXCAVADORA SOBRE ORUGA.

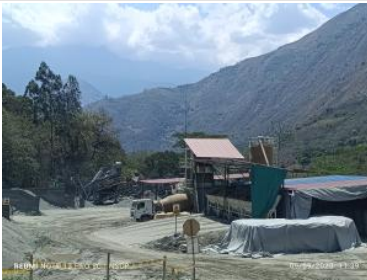
PROGRESIVA: KM4+980

PLANTA DE CONCRETO: PRODUCCIÓN DE CONCRETO PARA ZAPATA, PRODUCCIÓN DE SHOTCRETE PARA EL TÚNEL Y DE CONCRETO F'C=300KG/CM PARA REVESTIMIENTO PARA FALSO TÚNEL DE ENTRADA.

PRODUCCIÓN DE CONCRETOPARA ZAPATA, PRODUCCIÓN DE SHOTCRETE PARA EL TÚNEL Y DE CONCRETO F'C=300KG/CM PARA REVESTIMIENTO PARA FALSO TÚNEL DE ENTRADA, CON SU RESPECTIVO CONTROL DE CALIDAD.

EM: 1 CARGADOR FRONTAL, 3 MIXER, PLANTA DE CONCRETO, 1 EQUIPO COMPLETO DE CONO DE ABRAMS PARA MEDIR EL SLUMP, HERRAMIENTAS MANUALES.

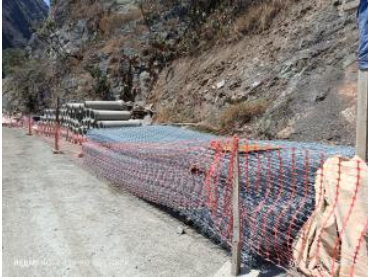
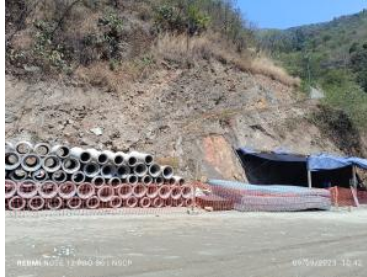
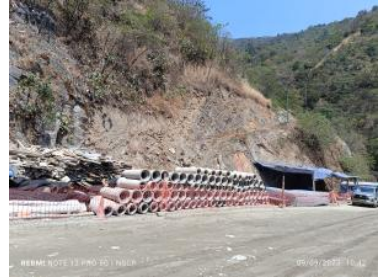
PROGRESIVA KM6+260 (ACCESO PROVISIONAL)
ACOPIO TEMPORAL DE MATERIALES, TALLER PROVISIONAL DE CARPINTERÍA METÁLICA Y MADERA.

SE APRECIA ACOPIO DE TUBERIAS DE CONCRETO, ACERO, PLANCHAS DE ACERO GALVANIZADOS, MAYAS DE ACERO GALVANIZADOS, MADERA.
MO: 1 PREVENCIÓNISTA, 1 CAPATAZ, 2 OPERARIOS, 2 OFICIALES.
EM: 2 AMOLADORAS, HERRAMIENTAS MANUALES.

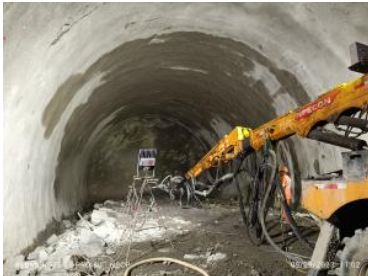
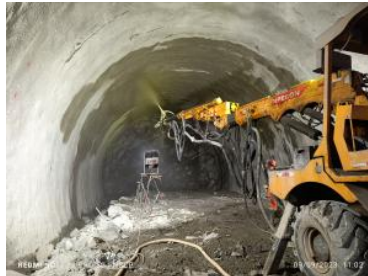
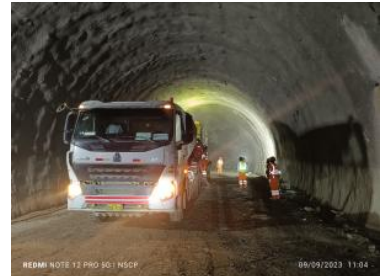
PROGRESIVA: BAHÍA -SALIDA
 EXCAVACIÓN DE ROCA TIPO IV EN BAHÍA HACIA PORTAL DE SALIDA.
 ELIMINACIÓN DE ROCA TIPO IV.
 INSTALACIÓN DE CIMBRAS O CERCHAS, PERNOS PARA ROCA TIPO IV.
 LANZAMIENTO DE SHOTCRETE PARA PARA REFUERZO DEL ÁREA EXCAVADA Y DE LA CIMBRA O CERCHA.

- Excavación, Eliminación de Roca Tipo IV, Instalación de pernos, Cimbras para roca Tipo IV, lanzamiento de Shotcrete de la Bahía-Portal Salida (Adicional N°10 (ambos turnos diurno-nocturno) cabe resaltar que, al realizar voladura en promedio de avance es de 2 a 3 metros.

SE CONTINUA CON LA EJECUCIÓN DEL ADICIONAL N°10. SE APRECIA PROCESOS CONSTRUCTIVOS DE PERFORACIÓN, VOLADURA, EXCAVACIÓN DE ROCA TIPO IV EN BAHÍA HACIA PORTAL DE SALIDA DEL TUNEL, ELIMINACIÓN DE ROCA TIPO IV, INSTALACIÓN DE PERNOS, CIMBRAS O CERCHAS PARA ROCA TIPO IV, LUEGO DE LA VERIFICACIÓN DE LAS ACTIVIDADES Y PREVIA LA AUTORIZACIÓN DE LA SUPERVISIÓN SE PROCEDE A REALIZAR EL LANZAMIENTO DE SHOTCRETE PARA REFUERZO DEL ÁREA EXCAVADA Y DE LA CIMBRA INSTALADA; ACTIVIDADES QUE SE VIENEN REALIZANDO EN LOS TURNOS DIURNO Y NOCTURNO.
 MO:1 INGENIERO ASISTENTE DE PRODUCCIÓN, 1 PREVENCIÓNISTA (SSOMA), 1 CAPATAZ, 16 OPERADORES, 1 OPERARIO, 4 OFICIALES, 1 TÉCNICO ELECTRICISTA, 1 MECÁNICO, 1 VIGÍA, 1 TOPOGRAFO, 1 AUXILIAR DE OPOGRAFÍA, 1 AYUDANTE DE TOPOGRAFÍA.
 EM: 1 MARTILLO HIDRÁULICO (PICOTÓN), 1 JUMBO, 1 TELEHANDLER, 1 EQUIPO ROBOTIZADO PARA LANZAMIENTO DE SHOTCRETE, 3 MIXERES, HERRAMIENTAS MANUALES, 1 ESTACIÓN TOTAL ROBÓTICA, 1 EXCAVADORA SOBRE ORUGA, 2 CARGADORES FRONTALES, 6 VOLQUETES.

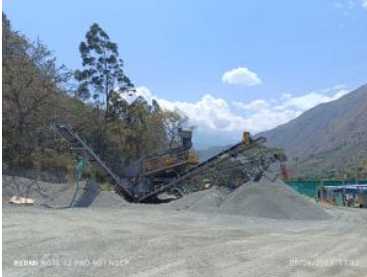
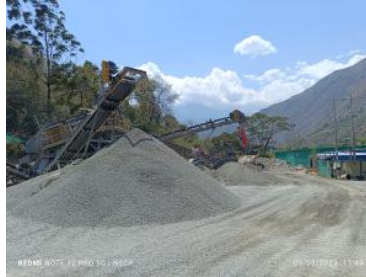
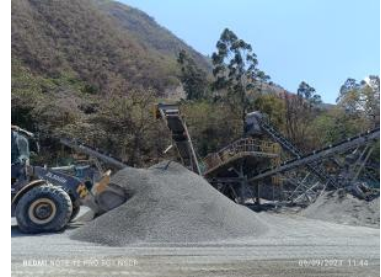
PROGRESIVA: KM 4+980
PLANTA TRITURADORA (CHANCADORA): PRODUCCIÓN DE AGREGADO.

SE APRECIA LAS FAJAS, MOTORES, Y TODOS LOS COMPONENTES DE LA PLANTA TRITURADORA EN FUNCIONAMIENTO PARA LA PRODUCCIÓN DE AGREGADO.
MO: 1 INGENIERO ESPECIALISTA DE INSTALACIONES TÚNEL, 1 INGENIERO ASISTENTE DEL ESPECIALISTA DE INSTALACIONES TÚNEL, 1 TÉCNICO DE CONTROL DE CALIDAD, 1 JEFE DE PLANTA TRITURADORA, 2 SOLDADORES, 2 MECÁNICOS, 2 OPERADORES DE LA PLANTA TRITURADORA, 2 ELECTRICISTA, 1 ADMINISTRATIVO, 5 OPERADORES.
EM: 1 CARGADOR FRONTAL, 2 SOLDADORES, 1 COMPRESORA, 3 VOLQUETES, HERRAMIENTAS MANUALES.
