## BITACORA ELECTRÓNICA DE OBRA

| <b>Confirma Bitacora:</b><br>Si | <b>Nro Informe:</b><br>065 -<br>CON<br>T68 -<br>2023 | <b>Fecha Informe:</b><br>11 -<br>09 -<br>2023 | <b>Nombre De La Obra:</b><br>Mejoramiento de la Carretera Santa María- Santa Teresa - Puente Hidroeléctrica Machu Picchu Carretera | <b>Personal Encargado:</b><br>NATALY SUSI CABALLON PAUCAR | | |

INFORME Y/O REPORTE N°065\_CONTRATO N°68-2023-MNT. TÚNEL MACHUPICCHU/NSCP.2023.  
 EMPRESA CONTRATISTA: CONSORCIO CARRETERA CUSCO  
 CONTRATO DE OBRA: N° 057-2021-MTC/ 20, del 07.06.2021  
 Obra: "MEJORAMIENTO DE LA CARRETERA SANTA MARÍA - SANTA TERESA - PUENTE HIDROELÉCTRICA MACHUPICCHU, ITEM B.- CONSTRUCCIÓN DE TÚNEL Y ACCESOS".  
 Monto Del Contrato: S/ 166,167,111.89 INCLUYE IGV  
 Nuevo Monto Contractual: S/ 169,403,678.35 INCLUYE IGV: este monto es incluido y deducido por los Adicionales y deductivos vinculantes aprobados según RD.  
 Plazo de Ejecución Contractual: 900 dc  
 Inicio del Plazo Contractual: 23 de junio del 2021  
 Término del Plazo Contractual: 9 de diciembre del 2023  
 Suspensión de Plazo: 123 dc  
 Nuevo Termino del Plazo: 31 de mayo del 2024  
 SUPERVISOR: CONSORCIO SUPERVISOR SANTA TERESA  
 C

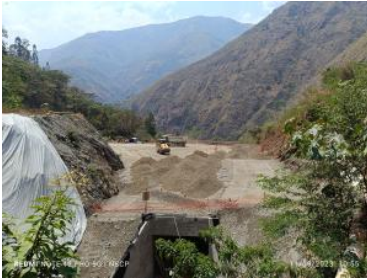
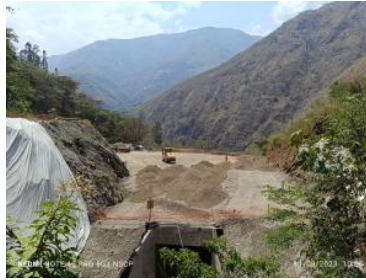
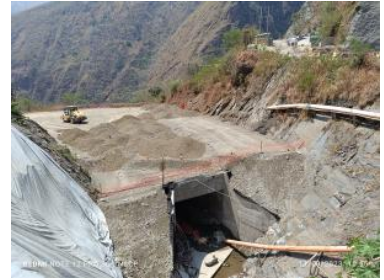
PROGRESIVA: KM6+200  
CONFORMACIÓN DE RELLENO DE ALCANTARILLA MCA 5x5M.  
DESBROCE DE VEGETACIÓN DE TALUDES.

SE APRECIA EL RELLENO Y COMPACTADO CON MATERIAL ZARANDEADO EN LA ALCANTARILLA MCA DE 5x5M.

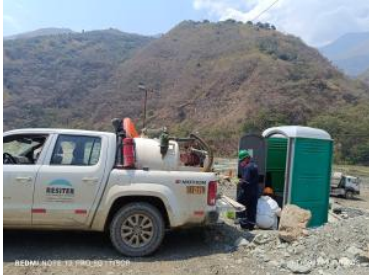
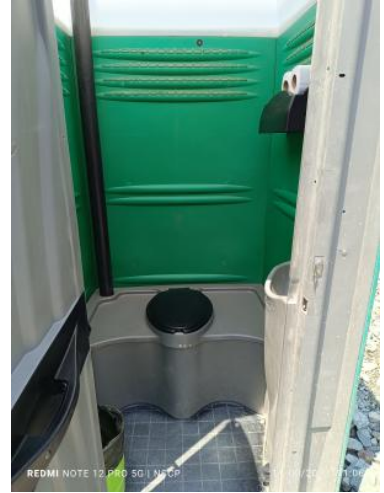
PROGRESIVA: KM 4+980  
MANTENIMIENTO, LIMPIEZA, DESINFECCIÓN DE LAS UNIDADES DE SANITARIOS PORTÁTILES.

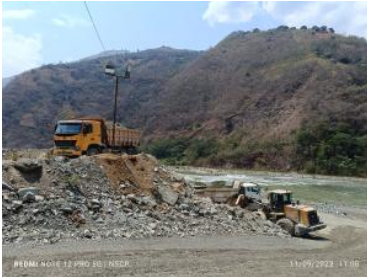
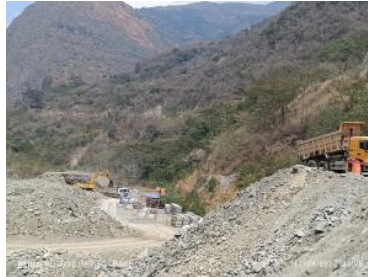
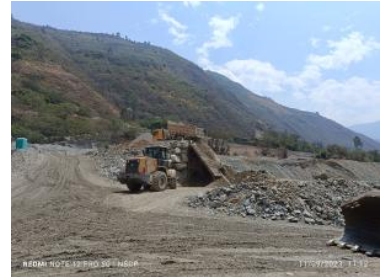
ZARANDEO DE MATERIAL EXCAVADO PARA RELLENO.

ELIMINACIÓN DE MATERIAL RESIDUAL DEL ZARANDEO Y EXCAVADO PROVENIENTE DE LOS TRABAJOS EN TÚNEL.

SE APRECIA UN CARGADOR FRONTAL MALOGRADO.

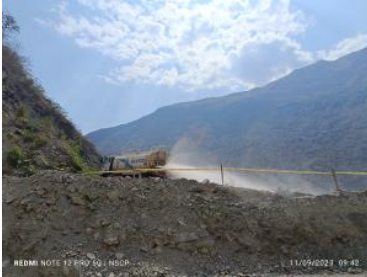
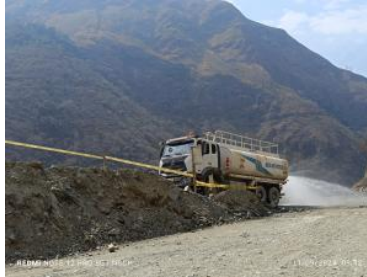
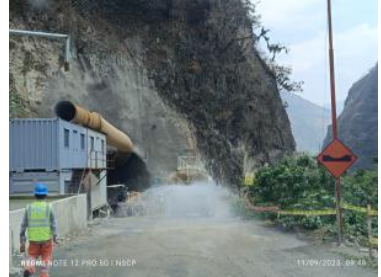
PROGRESIVA: KM6+080-KM8+120  
RIEGO DE ACCESOS PROVISIONALES AL TÚNEL

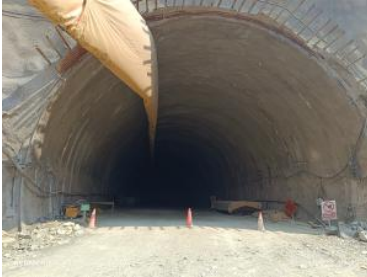
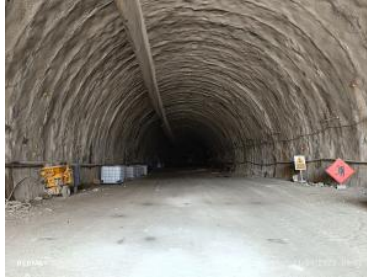
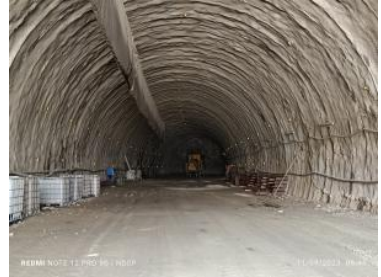
PROGRESIVA: KM7+903  
PORTAL SALIDA HACIA LA BAHÍA DEL TÚNEL (ROCA TIPO V).

SIN ACTIVIDAD DE EXCAVACIÓN DE ROCA TIPO V EN PORTAL SALIDA HACIA LA BAHÍA DEL TÚNEL  
YA QUE NO SE CUENTA CON MICROPILOTES.

- Hoy 11.09.2023 se continua sin actividades de Excavación de Roca Tipo V y demás actividades que genera la excavación en el frente del portal de salida hacia la bahía: KM7+902; ya que no se cuenta con micropilotes.

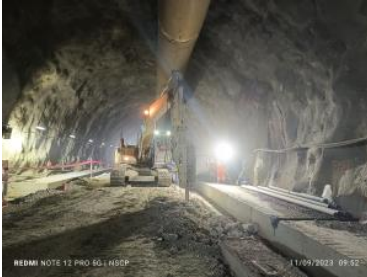
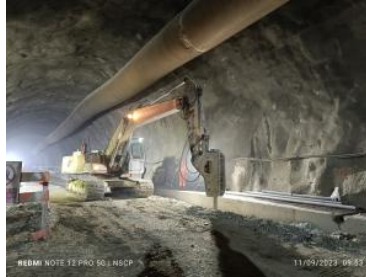
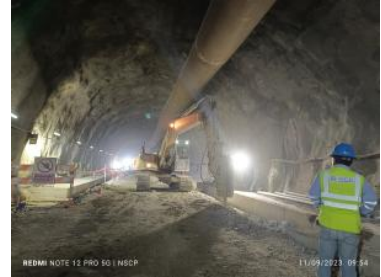
PRORESIVA: KM7+120-KM7+150

PERFORACIÓN, EXCAVACIÓN PARA CONSTRUCCIÓN DE APOYO DE RIELES DEL ENCOFRADO METÁLICO DEL CONCRETO DE REVESTIMIENTO.

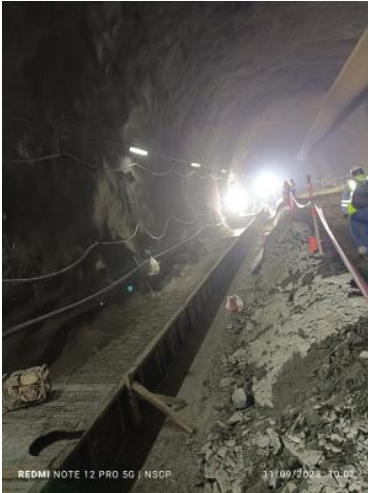
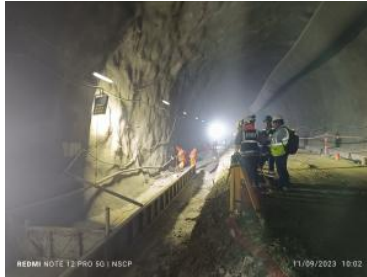
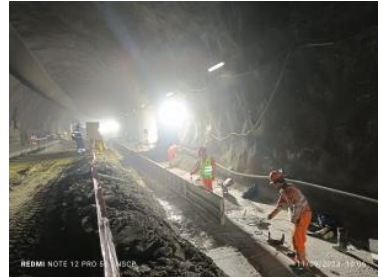
PROGRESIVA: KM7+154-KM7+202  
ENCOFRADO, VACIADO DE CONCRETO PARA ZAPATA IZQUIERDA DEL KM7+154-KM7+202.

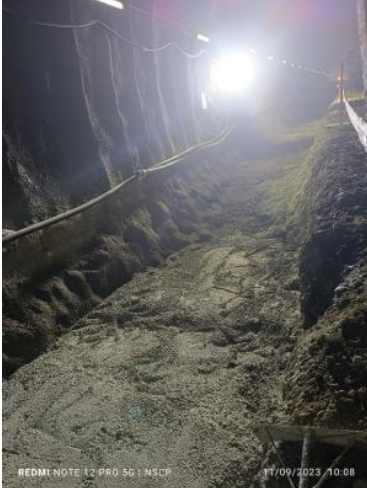
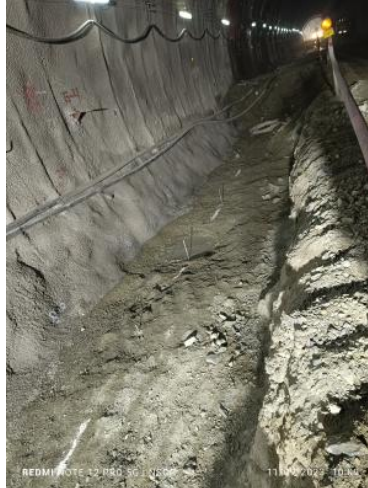
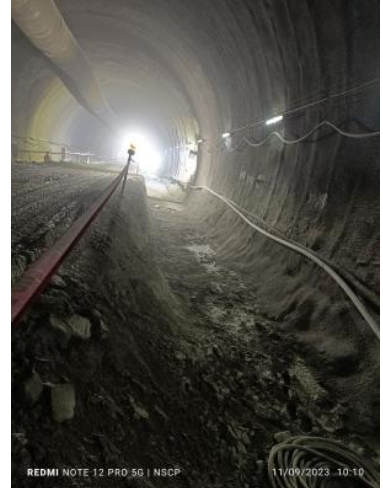
PROGRESIVA: KM7+225-KM7+245  
VACIADO DE SOLADO PARA ZAPATA IZQUIERDA

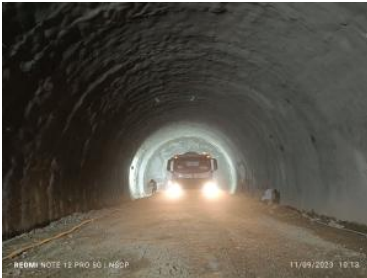
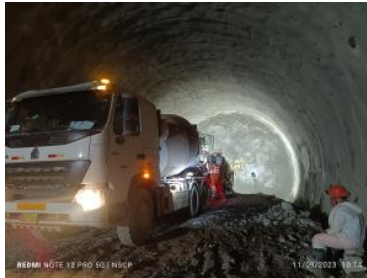
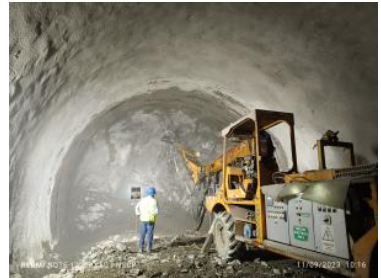
EXCAVACIÓN DE ROCA TIPO IV EN BAHÍA HACIA PORTAL DE SALIDA.  
 ELIMINACIÓN DE ROCA TIPO IV.  
 INSTALACIÓN DE CIMBRAS O CERCHAS, PERNOS PARA ROCA TIPO IV.  
 LANZAMIENTO DE SHOTCRETE PARA PARA REFUERZO DEL ÁREA EXCAVADA Y DE LA CIMBRA O CERCHA

SE CONTINUA CON LA EJECUCIÓN DEL ADICIONAL N°10. SE APRECIA PROCESOS CONSTRUCTIVOS DE PERFORACIÓN, VOLADURA, EXCAVACIÓN DE ROCA TIPO IV EN BAHÍA HACIA PORTAL DE SALIDA DEL TÚNEL, ELIMINACIÓN DE ROCA TIPO IV, INSTALACIÓN DE PERNOS, CIMBRAS O CERCHAS PARA ROCA TIPO IV, LUEGO DE LA VERIFICACIÓN DE LAS ACTIVIDADES Y PREVIA LA AUTORIZACIÓN DE LA SUPERVISIÓN SE PROCEDE A REALIZAR EL LANZAMIENTO DE SHOTCRETE PARA REFUERZO DEL ÁREA EXCAVADA Y DE LA CIMBRA INSTALADA; ACTIVIDADES QUE SE VIENEN REALIZANDO EN LOS TURNOS DIURNO Y NOCTURNO.  
 MO: 1 INGENIERO ASISTENTE DE PRODUCCIÓN, 1 PREVENCIONISTA (SSOMA), 1 CAPATAZ, 16 OPERADORES, 1 OPERARIO, 4 OFICIALES, 1 TÉCNICO ELECTRICISTA, 1 MECÁNICO, 1 VIGÍA, 1 TOPOGRAFO, 1 AUXILIAR DE TOPOGRAFÍA, 1 AYUDANTE DE TOPOGRAFÍA.  
 EM: 1 MARTILLO HIDRÁULICO (PICOTÓN), 1 JUMBO, 1 TELEHANDLER, 1 EQUIPO ROBOTIZADO PARA LANZAMIENTO DE SHOTCRETE, 3 MIXERES, HERRAMIENTAS MANUALES, 1 ESTACIÓN TOTAL ROBÓTICA, 1 EXCAVADORA SOBRE ORUGA, 2 CARGADORES FRONTALES, 6 VOLQUETES.

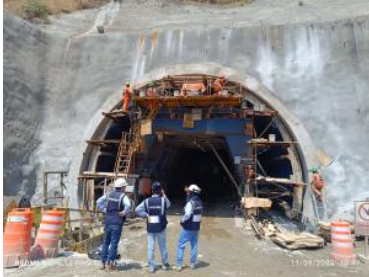
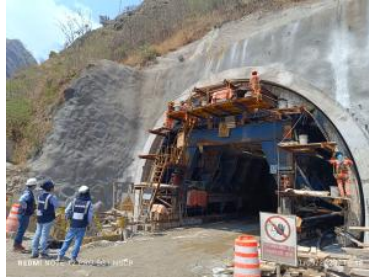
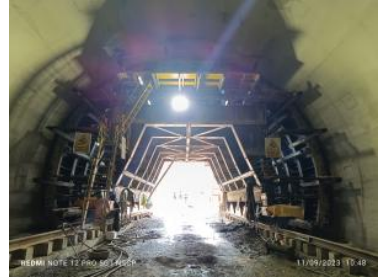
PROGRESIVA:KM6+240.73-KM6+245.53  
DESENCOFRADO, SOLAQUEO DE CONCRETO REVESTIMIENTO F'C=300KG/CM3 DEL FALSO TÚNEL DE ENTRADA.

DESENCOFRADO DE CONCRETO REVESTIMIENTO F'C=300KG/CM3 DEL FALSO TÚNEL DE ENTRADA (SECCIÓN DEL ENCOFRADO METÁLICO DE 12M Y CARRO TRANSPORTADOR),  
MO: 1 INGENERO DE PRODUCCIÓN, 1 INGENIERO ESPECIALISTA DE OBRAS DE ARTE, 1 PREVENICIONISTA, 1 CAPATAZ, 3 OPERADORES, 3 OFICIALES, 2 PEONES.  
EM: 1 BOMBA PARA CONCRETO, 1 ENCOFRADO METÁLICO (12 M) Y CARRO TRANSPORTADOR, 2 VIBRADORES PARA CONCRETO, 4 VIBRADORES INCORPORADOS A LA PAVIMENTADORA DE CONCRETO, 2 AMOLADORAS, 2 TALADROS, HERRAMIENTAS MANUALES.

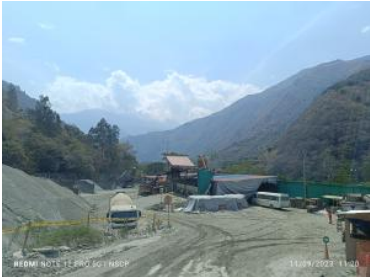
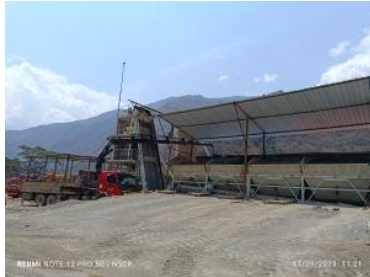
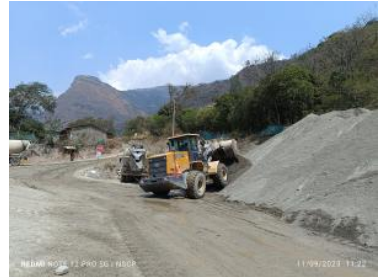
PLANTA DE CONCRETO: PRODUCCIÓN DE CONCRETO PARA ZAPATA, PRODUCCIÓN DE SHOTCRETE PARA EL TÚNEL.

PRODUCCIÓN DE CONCRETOPARA ZAPATA, PRODUCCIÓN DE SHOTCRETE PARA EL TÚNEL Y DE CONCRETO F'C=300KG/CM PARA REVESTIMIENTO PARA FALSO TÚNEL DE ENTRADA, CON SU RESPECTIVO CONTROL DE CALIDAD.

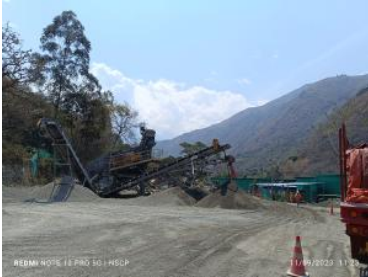
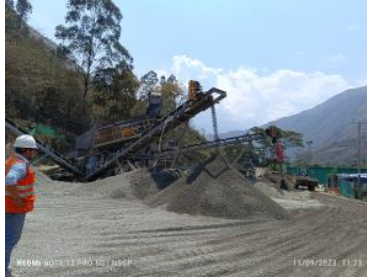
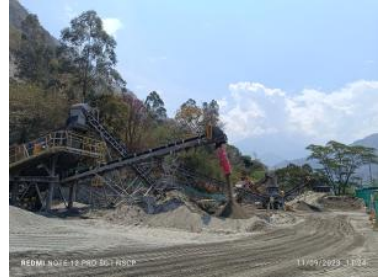
PROGRESIVA: KM 4+980  
PLANTA TRITURADORA (CHANCADORA): PRODUCCIÓN DE AGREGADO.

SE APRECIA LAS FAJAS, MOTORES, Y TODOS LOS COMPONENTES DE LA PLANTA TRITURADORA EN FUNCIONAMIENTO PARA LA PRODUCCIÓN DE AGREGADO.  
MO: 1 INGENIERO ESPECIALISTA DE INSTALACIONES TÚNEL, 1 INGENIERO ASISTENTE DEL ESPECIALISTA DE INSTALACIONES TÚNEL, 1 TÉCNICO DE CONTROL DE CALIDAD, 1 JEFE DE PLANTA TRITURADORA, 2 SOLDADORES, 2 MECÁNICOS, 2 OPERADORES DE LA PLANTA TRITURADORA, 2 ELECTRICISTA, 1 ADMINISTRATIVO, 5 OPERADORES.  
EM: 1 CARGADOR FRONTAL, 2 SOLDADORES, 1 COMPRESORA, 3 VOLQUETES, HERRAMIENTAS MANUALES.
