BITACORA ELECTRÓNICA DE OBRA

OBRA: MEJORAMIENTO, CONSERVACIÓN POR NIVELES DE SERVICIO Y OPERACIÓN DEL CORREDOR VIAL: HUANUCO – LA UNIÓN – HUALLANCA – DV. ANTAMINA/ EMP. PE-3N (TINGO CHICO) – NUEVAS FLORES – LLATA – ANTAMINA, TRAMO II.

(PUNTO UNIÓN) INICIO DE LA OBRA KM 52+920 A (TINGO CHICO) FIN DEL TRAMO II KM 102+819 LONG: 49.899 KM

ENTIDAD: PROVÍAS NACIONAL / SUBDIRECCIÓN DE OBRAS DE CARRETERAS

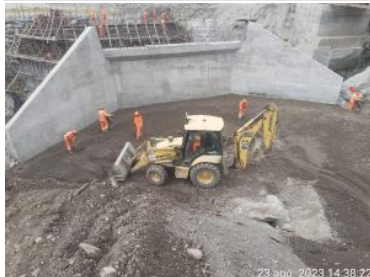
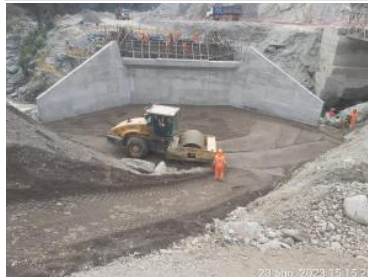
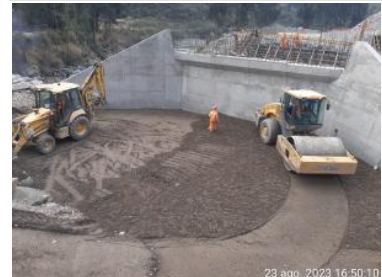
PROGRESIVA: KM 86+891.78

CONSTRUCCIÓN DEL PUENTE SIYAN

COLOCACIÓN DE CONCRETO FC = 140 KG/CM2 UTILIZADO EN EL ESTRIBO DEL PUENTE SIYAN DEL ESTRIBO IZQUIERDO

COLOCACIÓN DE CONCRETO FC = 210 KG/CM2 UTILIZADO EN LA ZAPATA DEL PUENTE SIYAN EN EL ESTRIBO IZQUIERDO

TRABAJOS DE DISTRIBUCIÓN Y ARMADO DEL ACERO DE REFUERZO FY 4200 KG/CM2 EN LOS ALEROS, ELEVACION FRONTAL Y CONTRAFUERTE, EN LA ELEVACION DEL ESTRIBO IZQUIERDO, PUENTE SIYAN

TRABAJOS DE ENCOFRADO EN LOS ALEROS, ELEVACION FRONTAL Y CONTRAFUERTE, DE ELEVACION DEL ESTRIBO IZQUIERDO, PUENTE SIYAN

SE CONTINUA CON LOS TRABAJOS DE EXCAVACIÓN DEL TERRENO DE FUNDACIÓN DEL ESTRIBO IZQUIERDO DEL PUENTE SIYAN

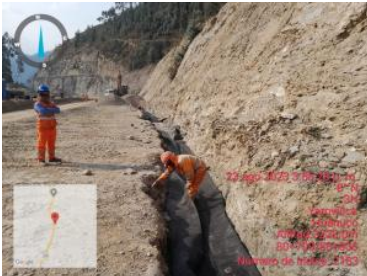
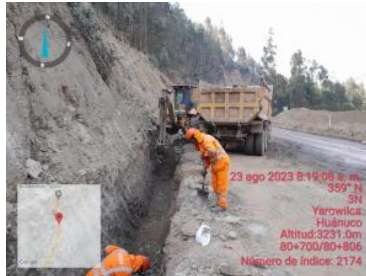
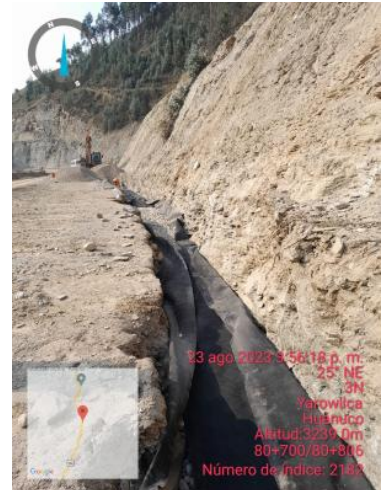
PROGRESIVA: KM 80+700, KM 80+800, KM 80+806

CONSTRUCCIÓN DE SUB DREN

TRABAJOS DE EXCAVACIÓN DEL SUB-DREN

TRABAJOS DE COLOCACIÓN DE GEOTEXTIL PARA SISTEMA DE SUBDRENAJE

VACIADO DE COLOCACIÓN DE CAMA DE ARENA, TUBERÍA HDPE, GEOTEXTIL NO TEJIDO CLASE 2 Y MATERIAL DE FILTRO EL SUB DREN

LOS SUBDRENES CONSISTEN EN UNA RED COLECTORA DE TUBERÍAS PERFORADAS O RANURADAS, ALOJADAS EN ZANJAS PARA PERMITIR RECOLECTAR EL AGUA SUBTERRÁNEA, CON OBJETO DE CONTROLARLA Y RETIRARLA, MINIMIZANDO SU EFECTO NEGATIVO EN LAS CAPAS ESTRUCTURALES DEL PAVIMENTO

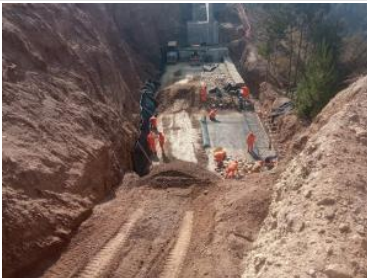
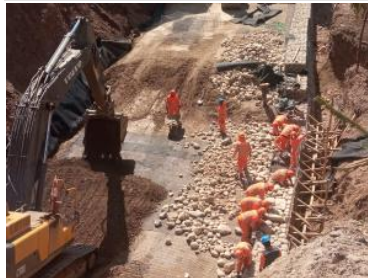
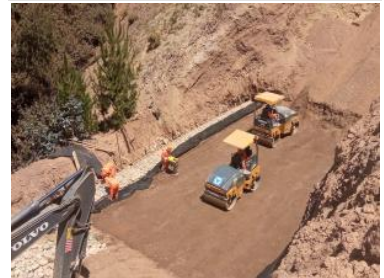
PROGRESIVA: KM 90+709.25 AL KM 90+756.25 L/I.

CONSTRUCCIÓN MURO MIXTO MSR/MCA

TRABAJOS DE ENCOFRADO EN ZAPATAS DEL MSR/MCA

TRABAJOS DE ARMADO Y RELLENO GAVIONES EN MSR/MCA

COLOCACIÓN DE CONCRETO FC 100 KG/CM2 EN ZAPATAS DEL MCA/MSR

COLOCACIÓN DE VACIADO DE CONCRETO F'C 100 KG/CM2 EN SOLADOS DEL MSR/MCA

COLOCACIÓN DE CONCRETO FC 210 KG/CM2 EN ZAPATAS DEL MCA/MSR

TRABAJOS DE ARMADO Y RELLENO DE ELEMENTO DE MURO DE SUELO REFORZADO EN MSR/MCA

RELLENO ESTRUCTURAL Y COMPACTADO POR CAPAS MURO SUELO REFORZADO/MURO DE CONCRETO ARMADO

TRABAJOS DE DISTRIBUCIÓN Y ARMADO DEL ACERO DE REFUERZO FY 4200 KG/CM2 EN ZAPATAS DEL MURO SUELO REFORZADO Y MURO DE CONCRETO ARMADO (MSR/MCA)

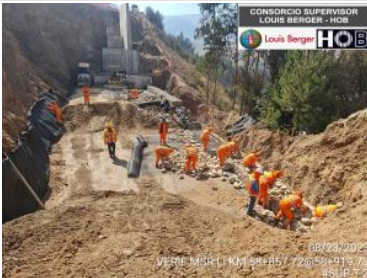
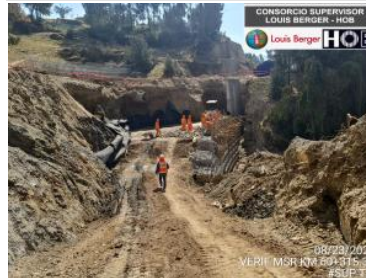
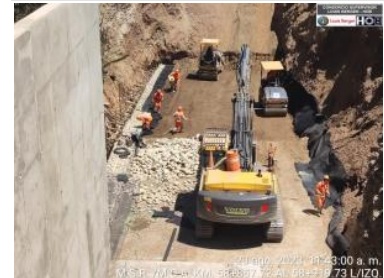
PROGRESIVA: KM 58+857, KM 58+919, KM 60+315

CONSTRUCCIÓN MURO MIXTO MSR/MCA

TRABAJOS DE ENCOFRADO EN ZAPATAS DEL MSR/MCA

TRABAJOS DE ARMADO Y RELLENO GAVIONES EN MSR/MCA

COLOCACIÓN DE CONCRETO FC 100 KG/CM2 EN ZAPATAS DEL MCA/MSR

COLOCACIÓN DE VACIADO DE CONCRETO F'C 100 KG/CM2 EN SOLADOS DEL MSR/MCA

COLOCACIÓN DE CONCRETO FC 210 KG/CM2 EN ZAPATAS DEL MCA/MSR

TRABAJOS DE ARMADO Y RELLENO DE ELEMENTO DE MURO DE SUELO REFORZADO EN MSR/MCA

RELLENO ESTRUCTURAL Y COMPACTADO POR CAPAS MURO SUELO REFORZADO/MURO DE CONCRETO ARMADO

TRABAJOS DE DISTRIBUCIÓN Y ARMADO DEL ACERO DE REFUERZO FY 4200 KG/CM2 EN ZAPATAS DEL MURO SUELO REFORZADO Y MURO DE CONCRETO ARMADO (MSR/MCA)

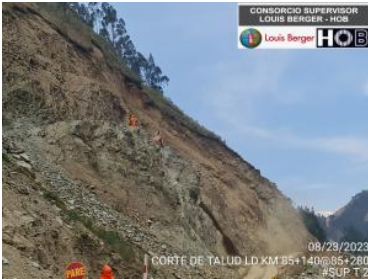
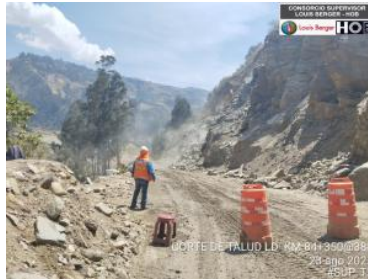
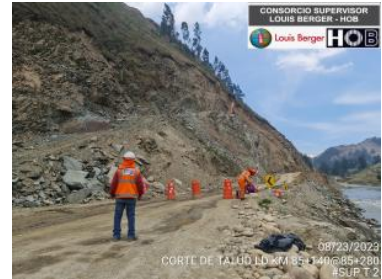
PROGRESIVA: KM 85+140, KM 85+280, KM 84+350, KM 84+380

CORTE DE TALUD

202.A EXCAVACIÓN EN ROCA FIJA

202.B EXCAVACIÓN EN ROCA SUELTA

202.C EXCAVACIÓN EN MATERIAL SUELTO

203.A REMOCIÓN DE DERRUMBES

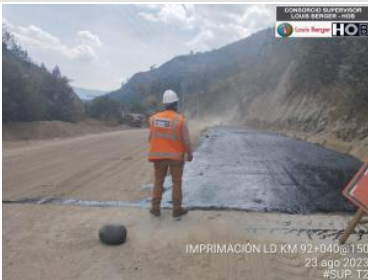
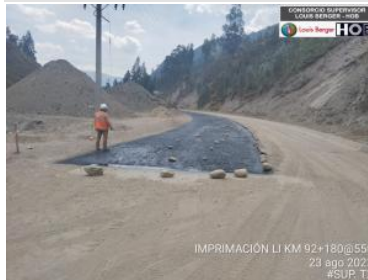
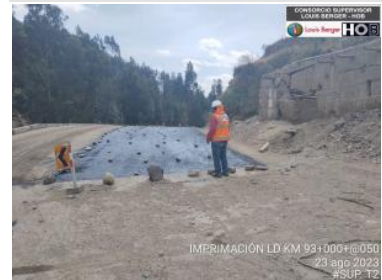
PROGRESIVA: KM 92+040, KM 92+180, KM 93+000

IMPRIMACIÓN ASFALTICO

LIMPIEZA DE PLATAFORMA DE BASE GRANULAR RECONFORMADA PARA IMPRIMACIÓN ASFÁLTICA CON MC-30

IMPRIMACIÓN ASFÁLTICA. CONSISTE EN LA APLICACIÓN DE UN LIGANTE, COMPUESTO POR MC-30, SOBRE LA BASE GRANULAR PREVIAMENTE TRATADA MEDIANTE LA NIVELACIÓN, COMPACTACIÓN, SECADO Y AUSENCIA DE PARTÍCULAS SOBRE LA SUPERFICIE.

CONTROL DE LAS UNIFORMIDAD DE LA SUPERFICIE EN EL TRAMO LIBERADO

COLICACIÓN DEL ASFALTO LIQUIDO MC-30 SOBRE LA BASE GRANULAR (IMPRIMACIÓN)

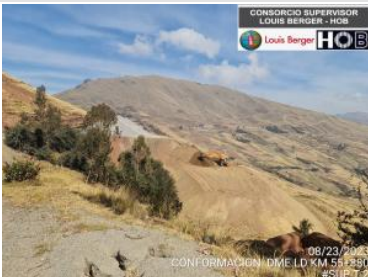
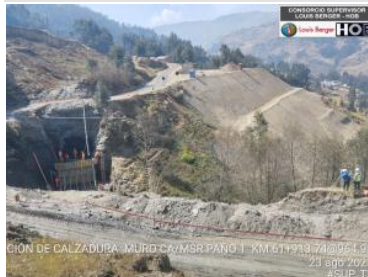
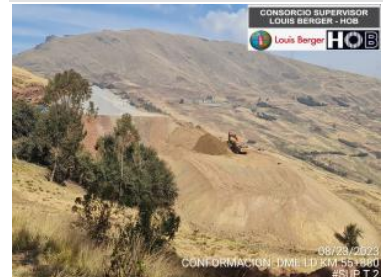
PROGRESIVA: KM 55+880, KM 61+913, KM 55+890

DEPOSITO DE MATERIAL EXCEDENTE (DME):

COLOCACION DE MATERIAL EXCEDENTE (DME)

901.A DISPOSICIÓN Y CONFORMACIÓN DE DEPÓSITOS DE MATERIAL EXCEDENTE

901.B1 RETIRO Y ALMACENAMIENTO DE TOP SOIL DE DME COLOCACIÓN, DEPOSITO Y CONFORMACIÓN DEL MATERIAL EXCEDENTE DE LOS CORTES DE TALUD EN EL DME

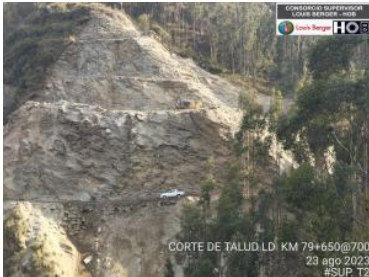
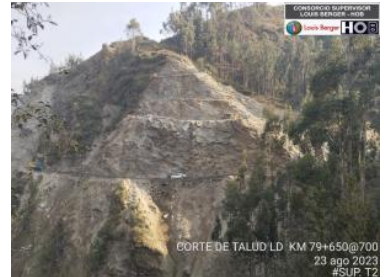
PROGRESIVA: KM 79+650, KM 79+700

CORTE DE TALUD

202.A EXCAVACIÓN EN ROCA FIJA

202.B EXCAVACIÓN EN ROCA SUELTA

202.C EXCAVACIÓN EN MATERIAL SUELTO

203.A REMOCIÓN DE DERRUMBES
