## BITACORA ELECTRÓNICA DE OBRA

Confirma Bitacora:	Nro Informe:	Fecha Informe:	Nombre De La Obra:	Personal Encargado:
Si	071 CON T68- 2023	18 - 09 - 2023	Mejoramiento de la Carretera Santa María- Santa Teresa - Puente Hidroeléctrica Machu Picchu Carretera	NATALY SUSI CABALLON PAUCAR

INFORME Y/O REPORTE N°071\_CONTRATO N°68-2023-MNT. TÚNEL MACHUPICCHU/NSCP.2023.  
 EMPRESA CONTRATISTA: CONSORCIO CARRETERA CUSCO  
 CONTRATO DE OBRA: N° 057-2021-MTC/ 20, del 07.06.2021  
 Obra: "MEJORAMIENTO DE LA CARRETERA SANTA MARÍA - SANTA TERESA - PUENTE HIDROELÉCTRICA MACHUPICCHU, ITEM B.- CONSTRUCCIÓN DE TÚNEL Y ACCESOS".  
 Monto Del Contrato: S/ 166,167,111.89 INCLUYE IGV  
 Nuevo Monto Contractual: S/ 169,403,678.35 INCLUYE IGV: este monto es incluido y deducido por los Adicionales y deductivos vinculantes aprobados según RD.  
 Plazo de Ejecución Contractual: 900 dc  
 Inicio del Plazo Contractual: 23 de junio del 2021  
 Término del Plazo Contractual: 9 de diciembre del 2023  
 Suspensión de Plazo: 123 dc  
 Nuevo Termino del Plazo: 31 de mayo del 2024  
 SUPERVISOR: CONSORCIO SUPERVISOR SANTA TERESA  
 CONTRATO DE CONSULTORÍA DE OBRA N° 035 -2021-MTC/20.2, del 19.03.2021.  
 Monto del C

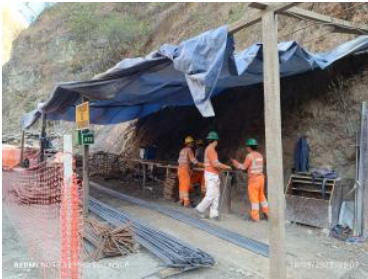
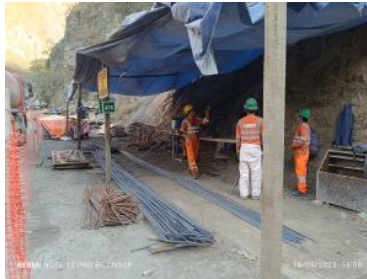
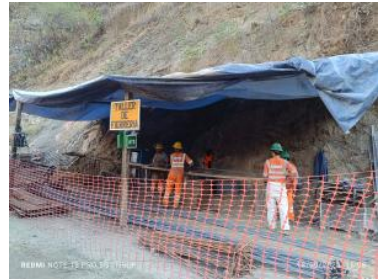
PROGRESIVA KM6+260 (ACCESO PROVISIONAL)  
ACOPIO TEMPORAL DE MATERIALES, TALLER TEMPORAL DE CARPINTERÍA METÁLICA Y MADERA

MO: 1 PREVENICIONISTA, 1 CAPATAZ, 2 OPERARIOS, 3 OFICIALES.  
EM: 2 AMOLADORAS, HERRAMIENTAS MANUALES.

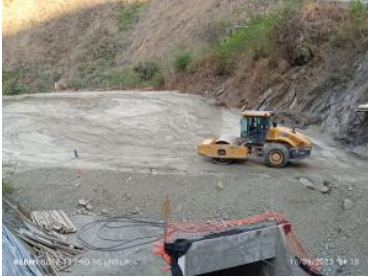
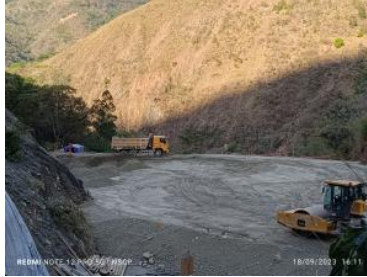
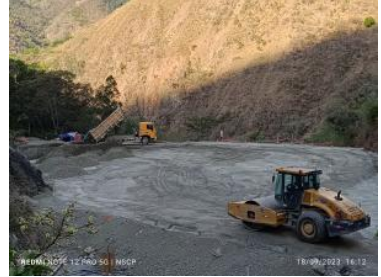
2

PROGRESIVA: KM6+200  
CONFORMACIÓN DE RELLENO DE ALCANTARILLA MCA 5x5M.  
DESBROCE DE VEGETACIÓN DE TALUDES.

SE APRECIA EL RELLENO Y COMPACTADO CON MATERIAL ZARANDEADO EN LA ALCANTARILLA MCA DE 5x5M.  
MO: 1 CAPATAZ, 7 OPERADORES, 4 OFICIALES, 3 PEONES, 1 VIGÍA, 1 PREVENCIÓNISTA (SSOMA).  
EM: 1 TRACTOR SOBRE ORUGA, 1 RODILLO COMPACTADOR LISO, 5 VOLQUETES, HERRAMIENTAS MANUALES.

- Conformación de Relleno de la alcantarilla MCA 5x5m: KM6+200.
- Instalación de tubería de concreto de 300mm para drenaje aguas servidas: KM6+500-KM6+550.

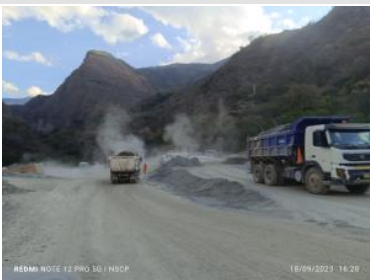
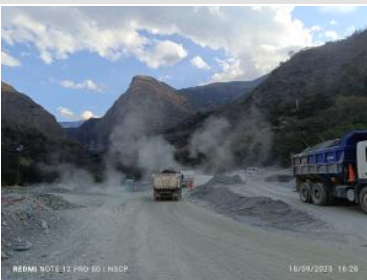
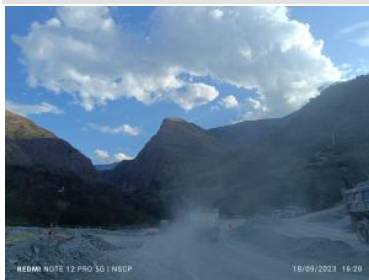
3

PROGRESIVA: KM4+980  
POLUCIÓN EN ACCESO A LAS ÁREAS AXILIARES.

SE APRECIA POLUCIÓN EN EL ACCESO A LAS ÁREAS AXILIARES.

•Se aprecia presencia de prevencionistas o personal de seguridad en campo realizando la señalización preventiva, controlando el uso de los EPPs; por otra parte, ya que se cuenta con actividades en obra de turno nocturno se recomienda tener las medidas adecuadas de seguridad y prevención para todas las actividades a ejecutarse, se recomienda mayor control y limpieza en obra.

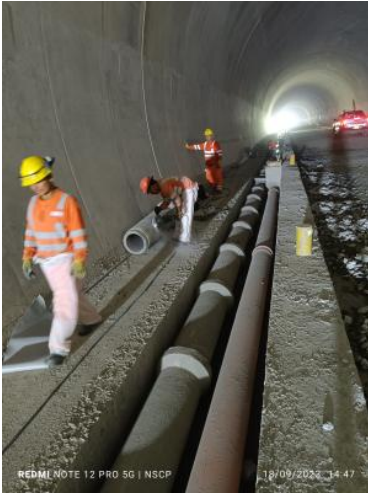
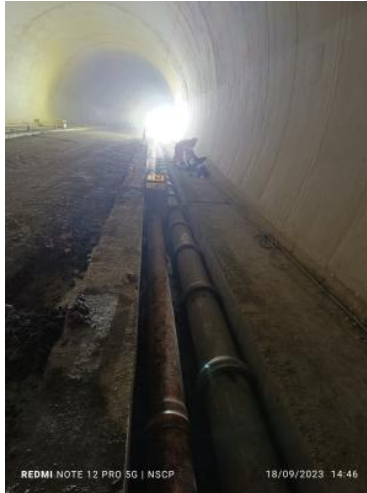
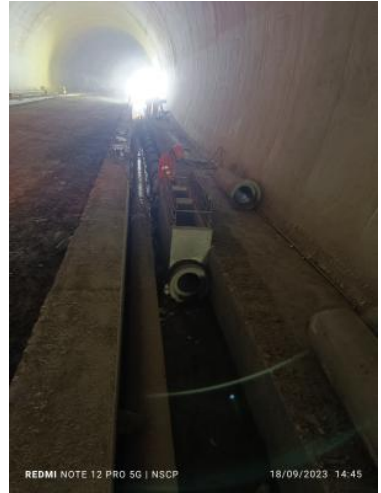
5

PROGRESIVA:KM6+500@6+550  
INSTALACIÓN DE TUBERÍA DE CONCRETO DE d=300MM

SE APRECIA INSTALACIÓN DE TUBERÍA DE CONCRETO DE 300MM PARA DRENAJE AGUAS SERVIDAS.  
MO: 2 OPERARIOS, 1 OFICIAL, 1 PEÓN.  
EM: 1 PERFORADORA MANUAL, HERRAMIENTAS MANUALES.

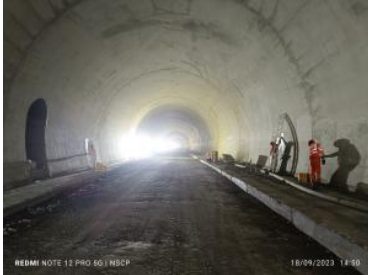
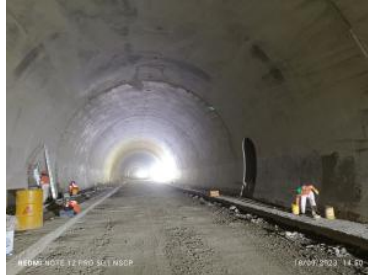
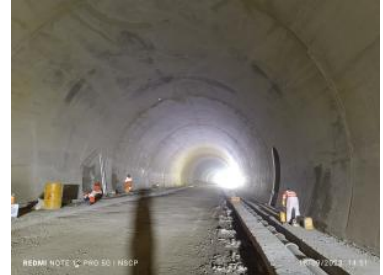
6

PROGRESIVA: KM6+690  
SOLAQUEO DE HASTIALES IZQUIERDO Y DERECHO DE TÚNEL PRINCIPAL.

MO: 1 CAPATAZ, 3 OFICIALES.  
EM: HERRAMIENTAS MANUALES.

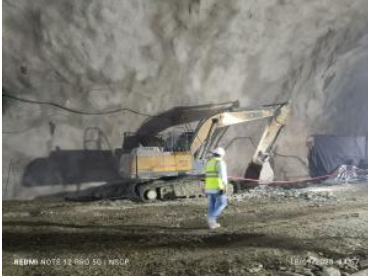
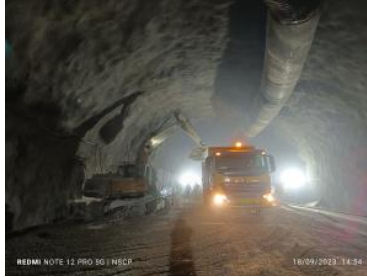
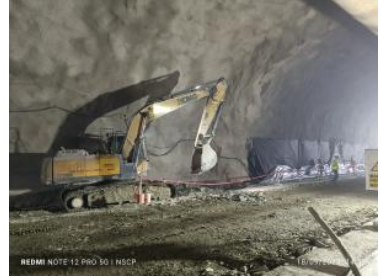
7

PROGRESIVA: KM7+115  
EXCAVACION PARA ZAPATA IZQUIERDA.

MO: 1 INGENIERO ESPECIALISTA DE OBRAS DE ARTE, 1 INGENIERO ASISTENTE DE OBRAS DE ARTE, 1 PREVENCIÓNISTA (SSOMA), 1 CAPATAZ, 3 OPERADORES, 1 VIGÍA.  
EM: 1 EXCAVADORA SOBRE ORUGA, 3 VOLQUETES.

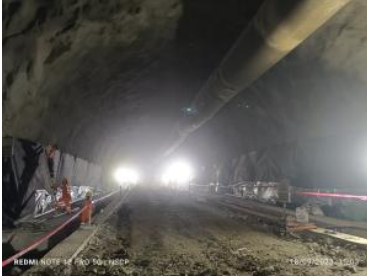
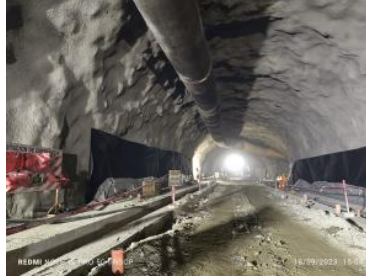
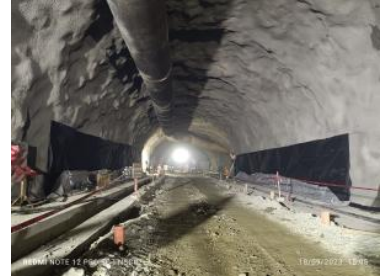
8

PROGRESIVA: KM7+117.76- KM7+143.  
IMPERMEABILIZACION DE LATERAL DERECHO E IZQUIERDO DEL TÚNEL PRINCIPAL CON GEOTEXTIL, LAMINA DE IMPERMEABILIZACIÓN DE 2MM, TUBERÍA DE  $\varnothing$ 110MM.

SE APRECIA TENDIDO DEL GEOTEXTIL, RECUBIERTA POR LA LAMINA IMPERMEABILIZANTE DE 2MM Y LA INSTALACIÓN DE TUBERÍA DE  $\varnothing$ 110MM.  
MO: 1 INGENIERO ESPECIALISTA EN OBRAS DE ARTE, 1 INGENIERO ASISTENTE DE OBRAS DE ARTE, 1 CAPATAZ, 1 PREVENICIONISTAS (SSOMA), 6 OFICIALES, 1 PEÓN.  
EM: 2 SOLDADORAS LAMINA PVC, HERRAMIENTAS MANUALES.

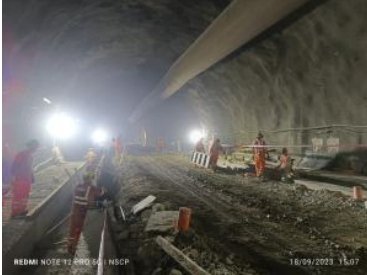
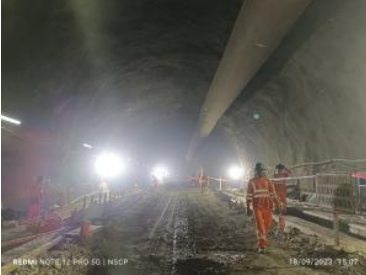
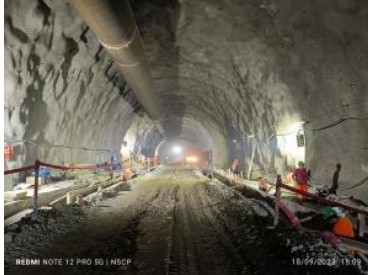
9

PRORESIVA: KM7+160  
ENCOFRADO (LATERAL IZQUIERDO) PARA CIMENTACIÓN DE ESTRUCTURA DE APOYO DE RIELES DEL ENCOFRADO METÁLICO DEL CONCRETO DE REVESTIMIENTO.

PARA CONSTRUCCIÓN DE ESTRUCTURA DE APOYO DE RIELES DEL ENCOFRADO METÁLICO DEL CONCRETO DE REVESTIMIENTO, COMO PROCESO CONSTRUCTIVO A COSTO DEL CONTRATISTA..

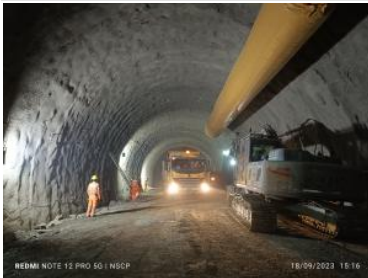
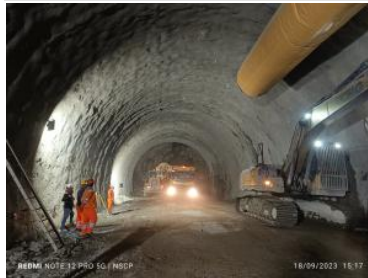
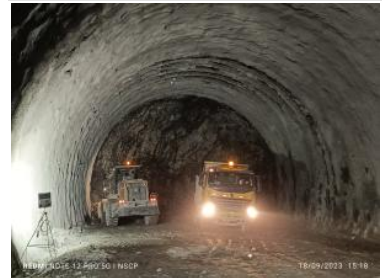
10

TRAMO: BAHÍA -SALIDA,  
DISPOSICIÓN O CARGUÍO DE EXPLOSIVOS,  
EXCAVACIÓN DE ROCA TIPO IV EN BAHÍA HACIA PORTAL DE SALIDA. (\* LAS FOTOGRAFÍAS SIGUIENTES HACEN REFERENCIA A ESTA ACTIVIDAD)  
ELIMINACIÓN DE ROCA TIPO IV.  
INSTALACIÓN DE CIMBRAS O CERCHAS, PERNOS PARA ROCA TIPO IV  
LANZAMIENTO DE SHOTCRETE PARA PARA REFUERZO DEL ÁREA EXCAVADA Y DE LA CIMBRA O CERCHA.

SE CONTINUA CON LA EJECUCIÓN DEL ADICIONAL N°10. SE APRECIA PROCESOS CONSTRUCTIVOS DE PERFORACIÓN, VOLADURA, EXCAVACIÓN DE ROCA TIPO IV EN BAHÍA HACIA PORTAL DE SALIDA DEL TÚNEL, ELIMINACIÓN DE ROCA TIPO IV, INSTALACIÓN DE PERNOS, CIMBRAS O CERCHAS PARA ROCA TIPO IV, LUEGO DE LA VERIFICACIÓN DE LAS ACTIVIDADES Y PREVIA LA AUTORIZACIÓN DE LA SUPERVISIÓN SE PROCEDE A REALIZAR EL LANZAMIENTO DE SHOTCRETE PARA REFUERZO DEL ÁREA EXCAVADA Y DE LA CIMBRA INSTALADA; ACTIVIDADES QUE SE VIENEN REALIZANDO EN LOS TURNOS DIURNO Y NOCTURNO.  
MO: 1 INGENIERO ASISTENTE DE PRODUCCIÓN, 1 PREVENCIÓNISTA (SSOMA), 1 CAPATAZ, 14 OPERADORES, 1 OPERARIO, 4 OFICIALES, 1 TÉCNICO ELECTRICISTA, 1 MECÁNICO, 1 VIGÍA, 1 TOPOGRAFO, 1 AUXILIAR DE TOPOGRAFÍA, 1 AYUDANTE DE TOPOGRAFÍA.  
EM: 1 MARTILLO HIDRÁULICO (PICOTÓN), 1 JUMBO, 1 TELEHANDLER, 1 EQUIPO ROBOTIZADO PARA LANZAMIENTO DE SHOTCRETE, 3 MIXERES, HERRAMIENTAS MANUALES, 1 ESTACIÓN TOTAL ROBÓTICA, 1 EXCAVADORA SOBRE ORUGA, 2 CARGADORES FRONTALES, 5 VOLQUETES.

- Excavación, Eliminación de Roca Tipo IV, Instalación de pernos, Cimbras para roca Tipo IV, lanzamiento de Shotcrete de la Bahía-Portal Salida (Adicional N°10, ambos turnos diurno-nocturno) cabe resaltar que, al realizar voladura en promedio de avance es de 2 a 3 metros.

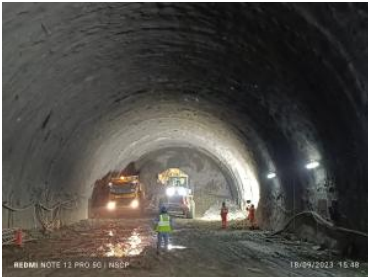
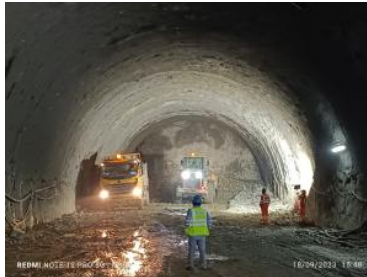
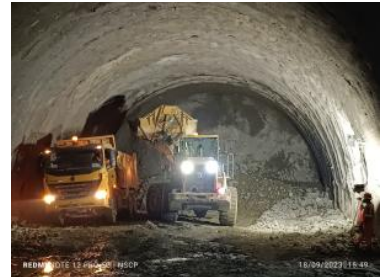
11

TRAMO: SALIDA-BAHÍA KM7+897

ELIMINACIÓN DE MATERIAL EXCAVADO (ROCA TIPO V) (\* LAS FOTOGRAFÍAS IGUIENTES SON DE ESTA ACTIVIDAD)

SE APRECIA EXCAVACIÓN DE ROCA TIPO V EN EL PORTAL DE SALIDA DEL TÚNEL HACIA LA BAHÍA, EL MATERIAL EXCAVADO SE PROCEDA A ELIMINAR AL DME KM4+980. LUEGO DE LA VERIFICACIÓN DE LAS ACTIVIDADES Y PREVIA LA AUTORIZACIÓN DE LA SUPERVISIÓN SE PROCEDA A REALIZAR EL LANZAMIENTO DE SHOTCRETE PARA REFUERZO DEL ÁREA EXCAVADA, LUEGO SE REALIZA LA INSTALACIÓN DE CIMBRAS O CERCHAS PARA ROCA TIPO V PARA PROSEGUIR CON EL LANZAMIENTO DE SHOTCRETE PARA REFUERZO, ES NECESARIO INDICAR QUE YA INSTALADAS LA CIMBRAS O CERCHAS EN 8M SE PROCEDA INSTALAR LOS MICROPILOTES EN ROCA TIPO V (12M) E INYECCIÓN DE LECHADA EN LOS MICROPILOTES. SE APRECIA LA INSPECCIÓN DE LAS ACTIVIDADES POR LA SUPERVISIÓN.

- El 14.09.2023 se reinició con las actividades y a la fecha de hoy 18.09.2023 se continúa con la ejecución de Excavación de Roca Tipo V y demás actividades que genera la excavación en el frente del portal de salida hacia la bahía: KM7+897.

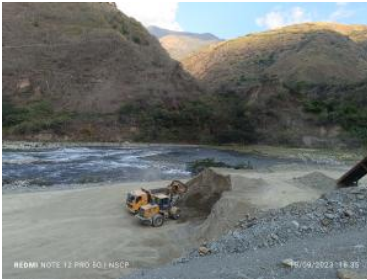
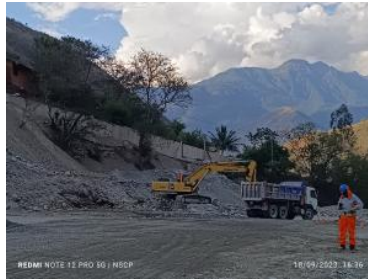
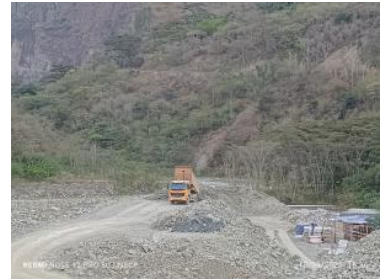
12

PROGRESIVA: KM4+980.  
ELIMINACIÓN DE MATERIAL EXCAVADO PROVENIENTE DE LOS TRABAJOS EN TÚNEL.  
TRANSPORTE DE MATERIAL EXTRAIDO ACOPIADO DE LA CANTERA SANTA ROSA HACIA LA PLANTA TRITURADORA; TRANSPORTE DEL AGREGADO TRITURADO PARA ACOPIO.  
TRANSPORTE DE RELLENO HACIA ALCANTARILLA  
RIEGO DE LOS ACCESOS PARA MINIMIZAR LA POLUCIÓN Y HUMEDECER AL MATERIAL DE RELLENO ACOPIADO

MO: 1 PREVENCIÓNISTA (SSOMA), 1 CAPATAZ, 11 OPERADORES, 1 PERSONAL DE PISO, 1 VIGÍA O CONTROLADOR.  
EM: 1 CARGADOR FRONTAL, 1 EXCAVADORA SOBRE ORUGA, 8 VOLQUETES, 1 CISTERNA PARA AGUA.

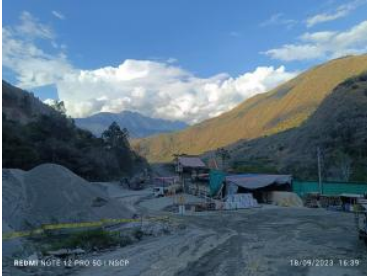
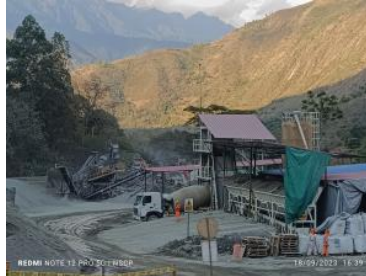
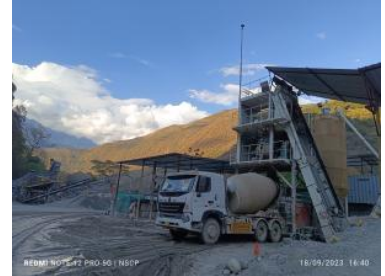
13

PLANTA DE CONCRETO: PRODUCCIÓN DE CONCRETO, PRODUCCIÓN DE SHOTCRETE PARA EL TÚNEL.

PRODUCCIÓN DE CONCRETO PARA ESTRUCTURA DE APOYO DE RIELES, PRODUCCIÓN DE SHOTCRETE PARA EL TÚNEL CON SU RESPECTIVO CONTROL DE CALIDAD.

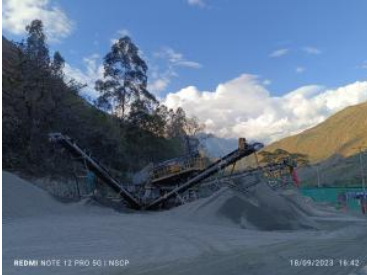
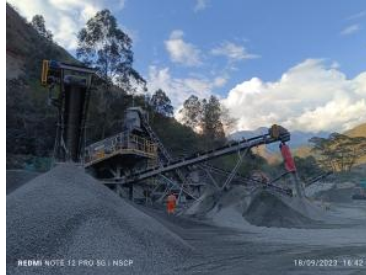
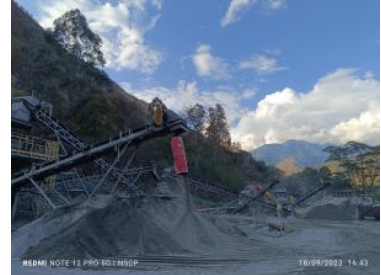
14

PROGRESIVA: KM 4+980  
PLANTA TRITURADORA (CHANCADORA): PRODUCCIÓN DE AGREGADO.

SE APRECIA LAS FAJAS, MOTORES, Y TODOS LOS COMPONENTES DE LA PLANTA TRITURADORA EN FUNCIONAMIENTO PARA LA PRODUCCIÓN DE AGREGADO.  
MO: 1 INGENIERO ESPECIALISTA DE INSTALACIONES TÚNEL, 1 INGENIERO ASISTENTE DEL ESPECIALISTA DE INSTALACIONES TÚNEL, 1 TÉCNICO DE CONTROL DE CALIDAD, 1 JEFE DE PLANTA TRITURADORA, 2 SOLDADORES, 2 MECÁNICOS, 2 OPERADORES DE LA PLANTA TRITURADORA, 2 ELECTRICISTA, 1 ADMINISTRATIVO, 5 OPERADORES.  
EM: 1 CARGADOR FRONTAL, 3 VOLQUETES, 2 SOLDADORAS, 1 COMPRESORA, HERRAMIENTAS MANUALES.
