BITACORA ELECTRÓNICA DE OBRA

Confirma Bitacora:	Nro Informe:	Fecha Informe:	Nombre De La Obra:	Personal Encargado:
Si	60	18 - 09 - 2023	Culminación de Obra del proyecto: Mejoramiento de la Carretera Rodríguez de Mendoza-Empalme PE-5N (La Calzada), Tramo: Selva Alegre - Empalme PE-5N (La Calzada)	MOISES EDISON CALDERON BELTRAN

Panel Fotográfico de la Bitacora de Obras

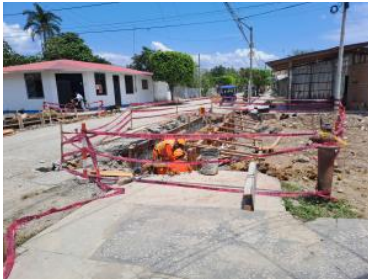
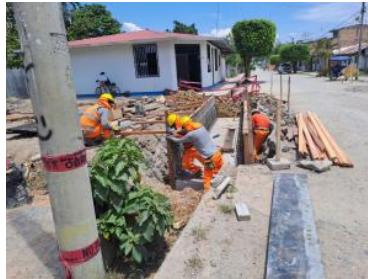
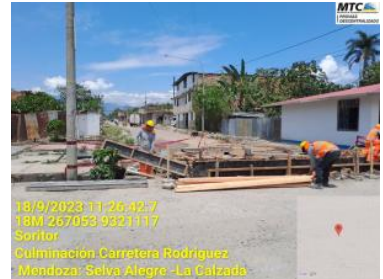
1

alcantarilla 12+137 y 12+128 encofrado de costados y losa superior se verifica el empleo de señales viales en la zona de trabajo

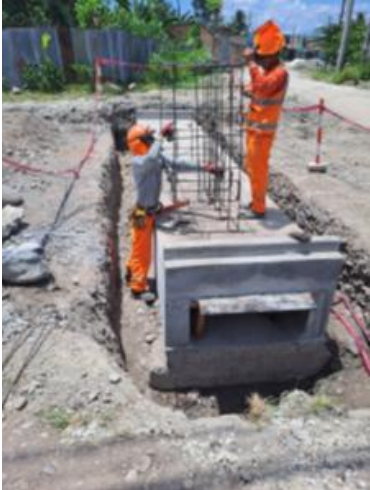
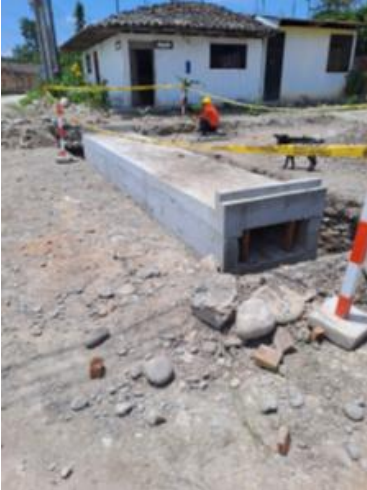
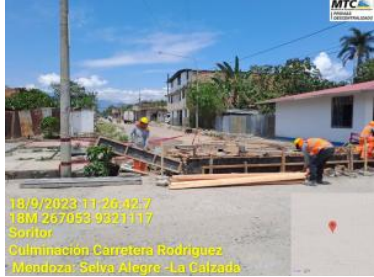
2

12+409 y 12+397
armadura de la cajuela de ingreso de alcantarilla
se verifica la instalación de señales viales y linderos señalizados

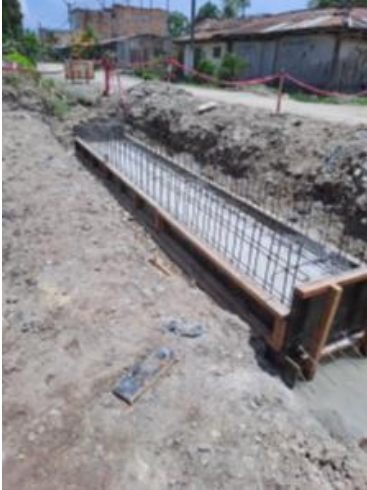
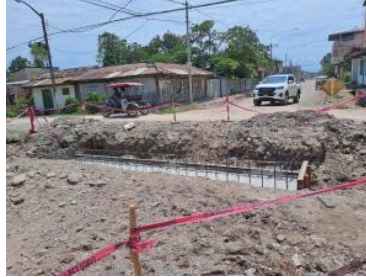
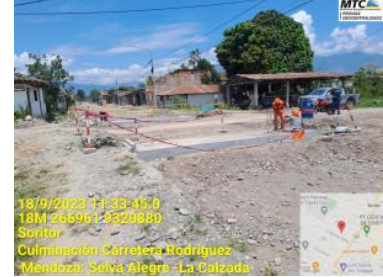
3

alcantarilla 12+344 sin actividad
a espera de encofrado de laterales y losa
se verifica el empleo de delineadores y cintas de seguridad en la zona de trabajo

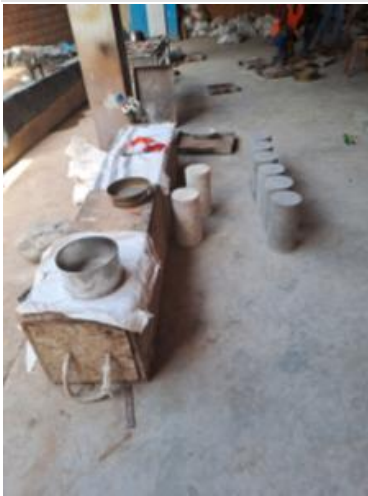
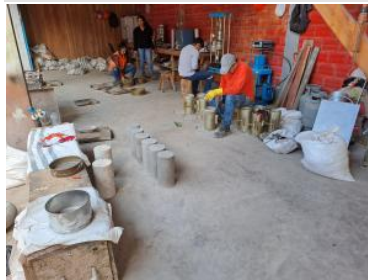
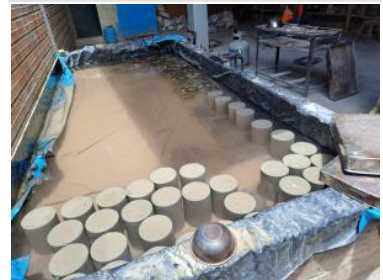
se verifica los preparativos para la prueba de resistencia de las probetas así también pruebas de cbr

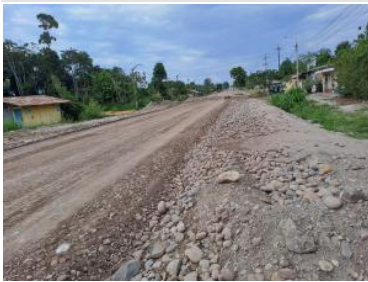
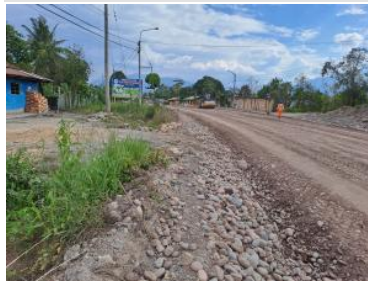
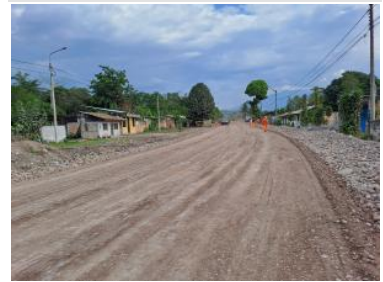
5

sub rasante 13+820 a 13+920
escarificación de sub rasante y re conformación de sub rasante

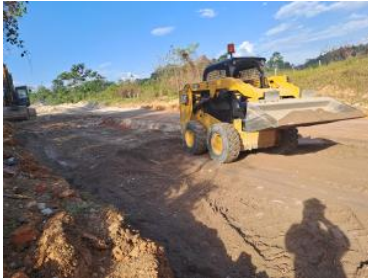
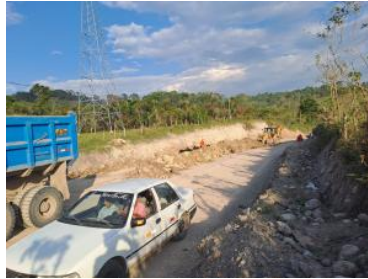
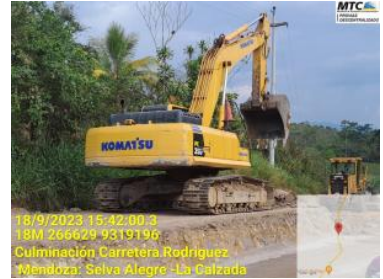
6

de 17+600 a 17+660 lado derecho
corte de plataforma a nivel de mejoramiento capa de 20 cm

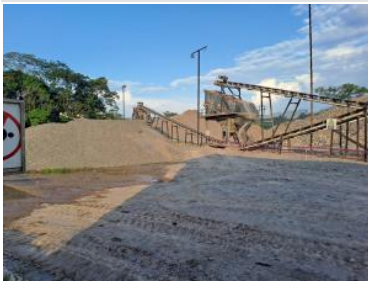
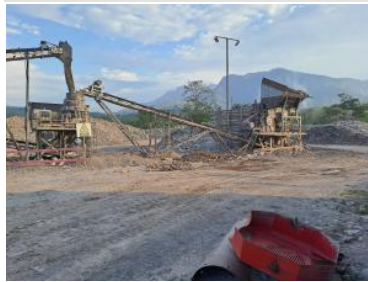
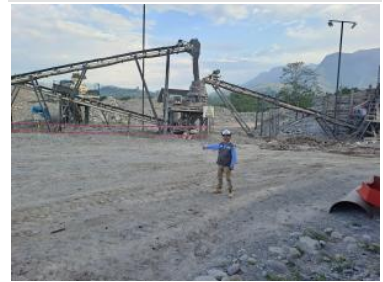
7

se registra actividad en drenaje
 actividad en movimiento de tierras: conformación de sub rasante
 actividad en Obras Preliminares: seguridad vial
 conformación de material excedente: DEM
 actividad en planta chancadora: hoy se encuentra paralizada por fallas en soldadura de sus mallas
 hoy se reúnen contratista y ronda campesina por termino de contrato de uso de espacio que ocupa la chancadora

hoy falla mecánica en chancadora, soportería de malla se ha desoldado
se espera soldador
