BITACORA ELECTRÓNICA DE OBRA

Confirma Bitacora:	Nro Informe:	Fecha Informe:	Nombre De La Obra:	Personal Encargado:
Si	075 CON T68 - 2023	22 - 09 - 2023	Mejoramiento de la Carretera Santa María- Santa Teresa - Puente Hidroeléctrica Machu Picchu Carretera	NATALY SUSI CABALLON PAUCAR

INFORME Y/O REPORTE N°075_CONTRATO N°68-2023-MNT. TÚNEL MACHUPICCHU/NSCP.2023.
 EMPRESA CONTRATISTA: CONSORCIO CARRETERA CUSCO
 CONTRATO DE OBRA: N° 057-2021-MTC/ 20, del 07.06.2021
 Obra: "MEJORAMIENTO DE LA CARRETERA SANTA MARÍA - SANTA TERESA - PUENTE HIDROELÉCTRICA MACHUPICCHU, ITEM B.- CONSTRUCCIÓN DE TÚNEL Y ACCESOS".
 Monto Del Contrato: S/ 166,167,111.89 INCLUYE IGV
 Nuevo Monto Contractual: S/ 169,403,678.35 INCLUYE IGV: este monto es incluido y deducido por los Adicionales y deductivos vinculantes aprobados según RD.
 Plazo de Ejecución Contractual: 900 dc
 Inicio del Plazo Contractual: 23 de junio del 2021
 Término del Plazo Contractual: 9 de diciembre del 2023
 Suspensión de Plazo: 123 dc
 Nuevo Termino del Plazo: 31 de mayo del 2024
 SUPERVISOR: CONSORCIO SUPERVISOR SANTA TERESA
 CONTRATO DE CONSULTORIA DE OBRA N° 035 -2021-MTC/20.2, del 19.03.2021.
 Monto del Contrato de Consultoría: S/. 1

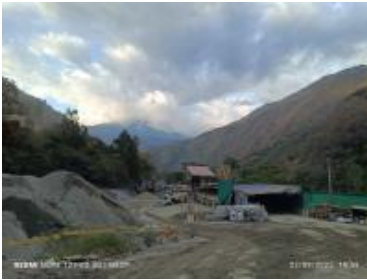
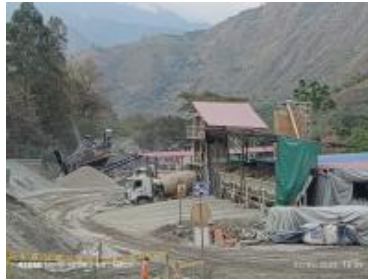
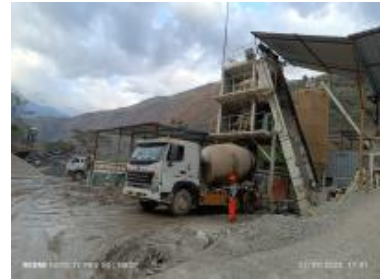
PLANTA DE CONCRETO: PRODUCCIÓN DE CONCRETO, PRODUCCIÓN DE SHOTCRETE PARA EL TÚNEL.

PRODUCCIÓN DE CONCRETO PARA ESTRUCTURA DE APOYO DE RIELES, PRODUCCIÓN DE SHOTCRETE PARA EL TÚNEL CON SU RESPECTIVO CONTROL DE CALIDAD.

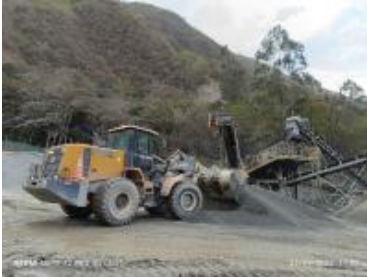
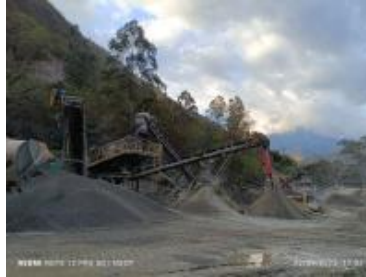
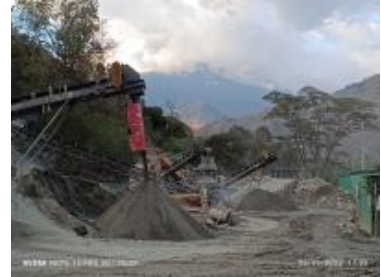
PROGRESIVA: KM 4+980
PLANTA TRITURADORA (CHANCADORA): PRODUCCIÓN DE AGREGADO.

SE APRECIA LAS FAJAS, MOTORES, Y TODOS LOS COMPONENTES DE LA PLANTA TRITURADORA EN FUNCIONAMIENTO PARA LA PRODUCCIÓN DE AGREGADO.
MO: 1 INGENIERO ESPECIALISTA DE INSTALACIONES TÚNEL, 1 INGENIERO ASISTENTE DEL ESPECIALISTA DE INSTALACIONES TÚNEL, 1 TÉCNICO DE CONTROL DE CALIDAD, 1 JEFE DE PLANTA TRITURADORA, 2 SOLDADORES, 2 MECÁNICOS, 2 OPERADORES DE LA PLANTA TRITURADORA, 2 ELECTRICISTA, 1 ADMINISTRATIVO, 5 OPERADORES.
EM: 1 CARGADOR FRONTAL, 3 VOLQUETES, 2 SOLDADORAS, 1 COMPRESORA, HERRAMIENTAS MANUALES.

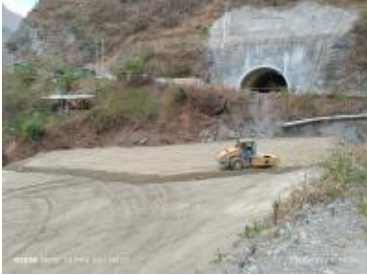
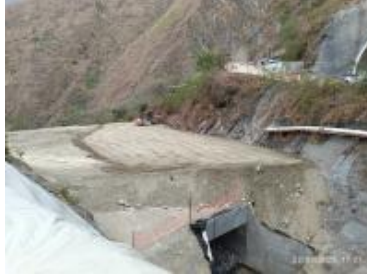
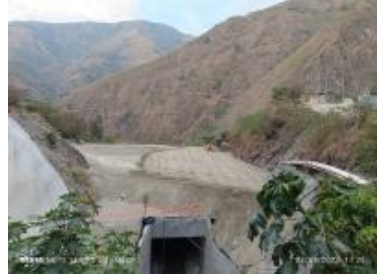
PROGRESIVA: KM6+200
CONFORMACIÓN DE RELLENO DE ALCANTARILLA MCA 5x5M.

SE APRECIA EL RELLENO Y COMPACTADO CON MATERIAL ZARANDEADO, EN LA ALCANTARILLA MCA DE 5x5M.
MO: 1 INGENIERO ASISTENTE DE OBRAS DE ARTE, 1 CAPATAZ, 3 OPERADORES, 4 OFICIALES, 3 PEONES, 1 VIGÍA, 1 PREVENCIÓNISTA (SSOMA).
EM: 1 TRACTOR SOBRE ORUGA, 1 RODILLO COMPACTADOR LISO, 1 VOLQUETES, HERRAMIENTAS MANUALES.

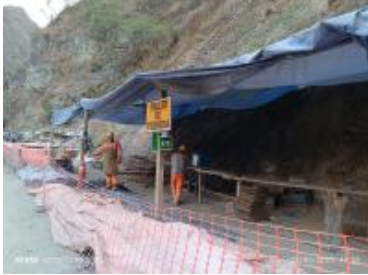
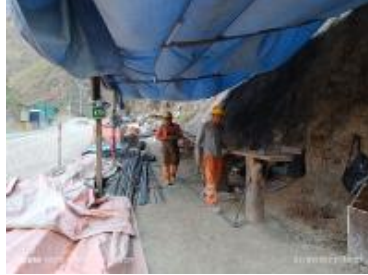
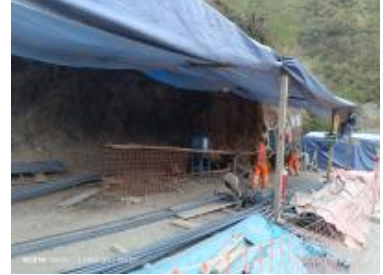
PROGRESIVA KM6+260 (ACCESO PROVISIONAL)
ACOPIO TEMPORAL DE MATERIALES, TALLER TEMPORAL DE CARPINTERÍA METÁLICA Y MADERA.

HABILITACIONES DE ACERO PARA LA POZA DE VERTIDOS.
MO: 1 PREVENCIÓNISTA, 1 CAPATAZ, 2 OPERARIOS, 3 OFICIALES.
EM: 2 AMOLADORAS, HERRAMIENTAS MANUALES.

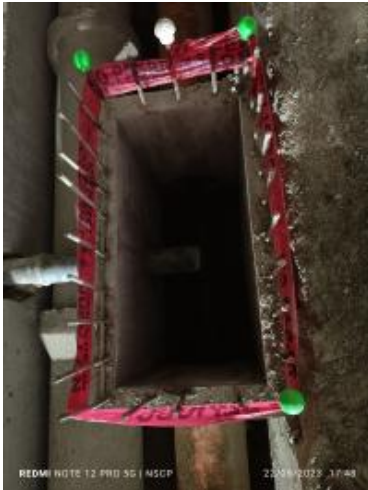
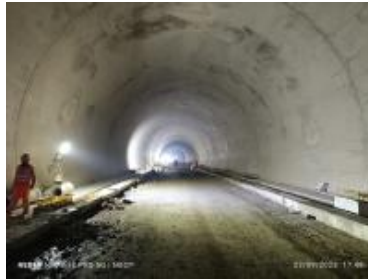
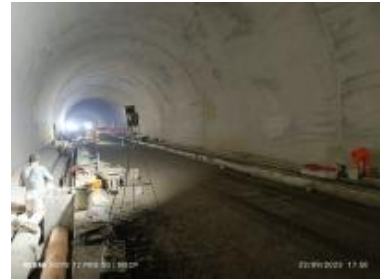
PROGRESIVA: KM6+740
SOLAQUEO, MEDIA CAÑA PARA CAJA DE ARQUETAS: KM6+590, KM6+615, KM6+640, KM6+665, KM6+690, KM6+715, KM6+740.

SE APRECIA SOLAQUEO, MEDIA CAÑA EN ARQUETAS IZQUIERDA Y DERECHAS PARA AGUAS DE INFILTRACIÓN DE TUNEL, LAS ACTIVIDADES SE REALIZARON TAMBIÉN EL LAS ARQUETAS SIGUIENTES: KM6+590, KM6+615, KM6+640, KM6+665, KM6+690, KM6+715, KM6+740, KM6+765, KM6+790, KM6+815, KM6+840.
MO: 1 INGENIERO ASISTENTE DE OBRAS DE ARTE, 1 PREVENCIÓNISTA (SSOMA), 1 CAPATAZ, 3 OFICIALES, 3 OFICIALES, 2 PEONES.
EM: 2 TALADROS, 2 AMOLADORAS, 1 HERRAMIENTAS MANUALES.

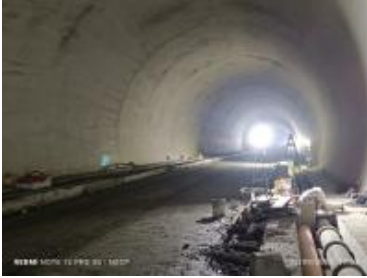
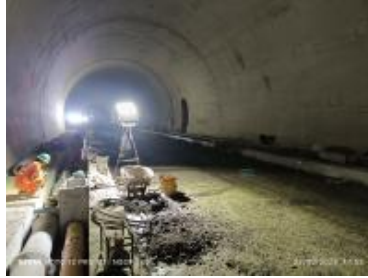
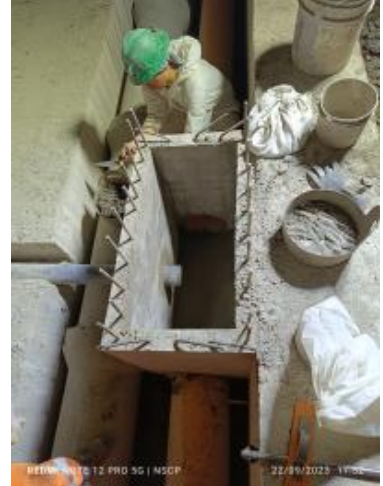
PROGRESIVA 6+840
SOLAQUEO, MEDIA CAÑA PARA CAJA DE ARQUETAS: KM6+765, KM6+790, KM6+815, KM6+840.

SE APRECIA SOLAQUEO, MEDIA CAÑA EN ARQUETAS IZQUIERDA Y DERECHAS PARA AGUAS DE INFILTRACIÓN DE TUNEL, LAS ACTIVIDADES SE REALIZARON TAMBIÉN EL LAS ARQUETAS SIGUIENTES: KM6+590, KM6+615, KM6+640, KM6+665, KM6+690, KM6+715, KM6+740, KM6+765, KM6+790, KM6+815, KM6+840.

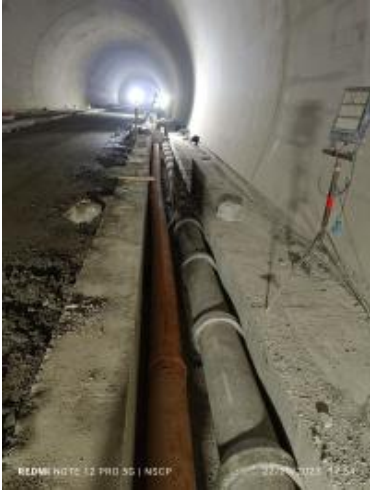
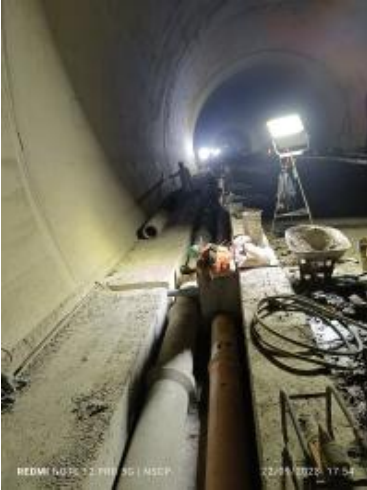
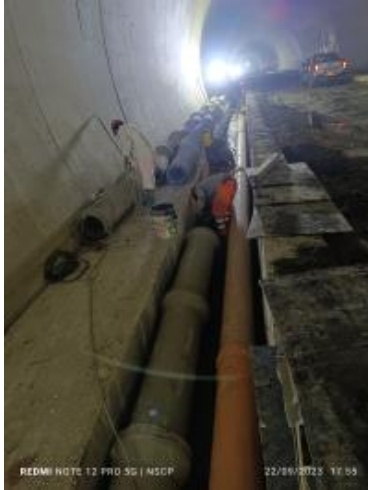
PROGRESIVA: KM6+820- KM6+850
INSTALACIÓN DE TUBERÍA DE CONCRETO DE d=300MM.

SE APRECIA INSTALACIÓN DE TUBERÍA DE CONCRETO DE 300MM PARA DRENAJE AGUAS SERVIDAS Y/O RESIDUALES.
MO: 1 PREVENCIONISTA (SSOMA), 1 CAPATAZ, 4 OPERARIOS, 2 OFICIAL, 2 PEÓN.
EM: 2 AMOLADORAS, 2 TALADROS MANUALES, 2 PERFORADORAS MANUAL, HERRAMIENTAS MANUALES.

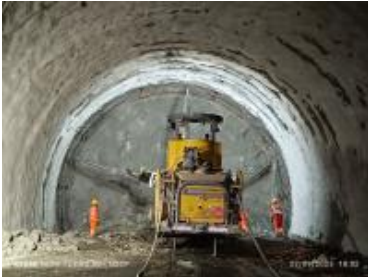
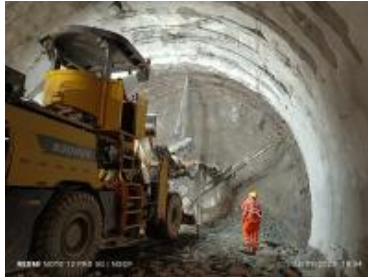
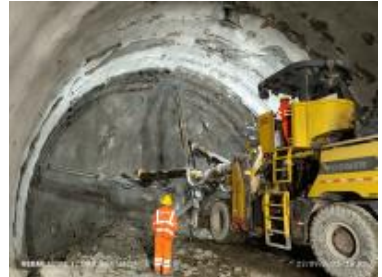
TRAMO: BAHÍA -SALIDA.
 PERFORACIÓN, DISPOSICIÓN O CARGUÍO DE EXPLOSIVOS.
 EXCAVACIÓN DE ROCA TIPO IV EN BAHÍA HACIA PORTAL DE SALIDA.
 ELIMINACIÓN DE ROCA TIPO IV.
 LANZAMIENTO DE SHOTCRETE PREVENTIVO PARA REFUERZO DEL ÁREA EXCAVADA.
 INSTALACIÓN DE CIMBRAS O CERCHAS, PERNOS PARA ROCA TIPO IV. (* LAS FOTOGRAFÍAS SIGUIENTES HACEN REFERENCIA A ESTA ACTIVIDAD).
 LANZAMIENTO DE SHOTCRETE PARA REFUERZO DEL ÁREA EXCAVADA Y DE LA CIMBRA O CERCHA.

SE CONTINUA CON LA EJECUCIÓN DEL ADICIONAL N°10. SE APRECIA PROCESOS CONSTRUCTIVOS DE PERFORACIÓN, VOLADURA, EXCAVACIÓN DE ROCA TIPO IV EN BAHÍA HACIA PORTAL DE SALIDA DEL TÚNEL, ELIMINACIÓN DE ROCA TIPO IV, INSTALACIÓN DE PERNOS, CIMBRAS O CERCHAS PARA ROCA TIPO IV, LUEGO DE LA VERIFICACIÓN DE LAS ACTIVIDADES Y PREVIA LA AUTORIZACIÓN DE LA SUPERVISIÓN SE PROCEDE A REALIZAR EL LANZAMIENTO DE SHOTCRETE PARA REFUERZO DEL ÁREA EXCAVADA Y DE LA CIMBRA INSTALADA; ACTIVIDADES QUE SE VIENEN REALIZANDO EN LOS TURNOS DIURNO Y NOCTURNO.
 MO: 1 INGENIERO ASISTENTE DE PRODUCCIÓN, 1 PREVISIONISTA (SSOMA), 1 CAPATAZ, 17 OPERADORES, 1 OPERARIO, 4 OFICIALES, 1 TÉCNICO ELECTRICISTA, 1 MECÁNICO, 1 VIGÍA, 1 TOPOGRAFO, 1 AUXILIAR DE TOPOGRAFÍA, 1 AYUDANTE DE TOPOGRAFÍA.
 EM: 1 MARTILLO HIDRÁULICO (PICOTÓN), 1 JUMBO, 1 TELEHANDLER, 1 EQUIPO ROBOTIZADO PARA LANZAMIENTO DE SHOTCRETE, 4 MIXERES, HERRAMIENTAS MANUALES, 1 ESTACIÓN TOTAL ROBÓTICA, 1 EXCAVADORA SOBRE ORUGA, 2 CARGADORES FRONTALES, 6 VOLQUETES.

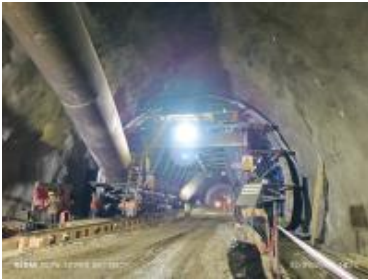
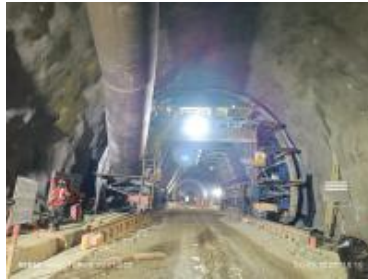
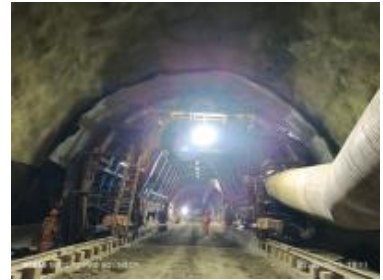
IMPERMEABILIZACIÓN DEL TÚNEL PRINCIPAL CON GEOTEXTIL, LAMINA DE IMPERMEABILIZACIÓN DE 2MM, TUBERÍA DE \varnothing 110MM.

SE CONTINUA CON LOS TRABAJOS DE MAYORES METRADOS DE IMPERMEABILIZACIÓN. SE APRECIA TENDIDO DEL GEOTEXTIL, RECUBIERTA POR LA LAMINA IMPERMEABILIZANTE DE 2MM Y LA INSTALACIÓN DE TUBERÍA DE \varnothing 110MM.

SE ESTA USANDO EL ENCOFRADO METÁLICA DEL CONCRETO DE REVESTIMIENTO PARA HACER LOS TRABAJOS EN ESTE FRENTE, SIN EMBARGO PARA ESTA ACTIVIDAD SE TIENE UN ANDAMIO ESPECIFICO PARA REALIZAR LOS TRABAJOS EN ALTURA SEGUN LOS EQUIPOS INDICADOS EN EL ET, TDRs, CONTRATO Y LA OFERTA DEL CONTRATISTA. QUE PERMITEN MEJOR EFICIENCIA Y RENDIMIENTO AL REALIZAR ESTA ACTIVIDAD.

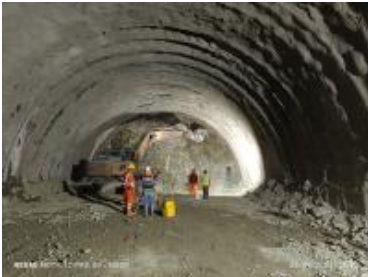
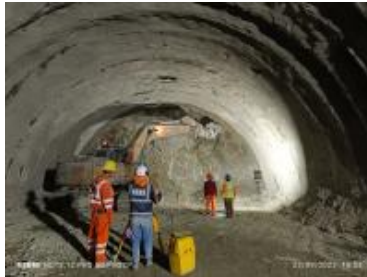
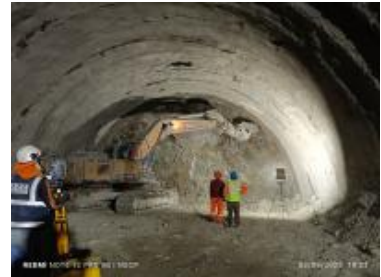
TRAMO: SALIDA-BAHÍA KM7+889

EXCAVACIÓN DE ROCA TIPO V EN PORTAL DE SALIDA HACIA LA BAHÍA. (* LAS FOTOGRAFÍAS IGUINTES SON DE ESTA ACTIVIDAD)

SE APRECIA ACTIVIADES PROPIAS A LA EXCAVACIÓN DE ROCA TIPO V Y ACTIVDADES QUE SE GENERAN DESPUES DE ESTA, EN EL PORTAL DE SALIDA DEL TÚNEL HACIA LA BAHÍA; EL MATERIAL EXCAVADO SE PROCEDE A ELIMINAR AL DME KM4+980. LUEGO DE LA VERIFICACIÓN DE LAS ACTIVIDADES Y PREVIA LA AUTORIZACIÓN DE LA SUPERVISIÓN SE PROCEDE A REALIZAR EL LANZAMIENTO DE SHOTCRETE PARA REFUERZO DEL ÁREA EXCAVADA, LUEGO SE REALIZA LA INSTALACIÓN DE CIMBRAS O CERCHAS PARA ROCA TIPO V PARA PROSEGUIR CON EL LANZAMIENTO DE SHOTCRETE PARA REFUERZO, ES NECESARIO INDICAR QUE YA INSTALADAS LA CIMBRAS O CERCHAS EN 8M SE PROCEDE INSTALAR LOS MICROPILOTES EN ROCA TIPO V (12M CON TRASLAPE DE 4M) E INYECCIÓN DE LECHADA EN LOS MICROPILOTES. SE APRECIA LA INSPECCIÓN DE LAS ACTIVIDADES POR LA SUPERVISIÓN.

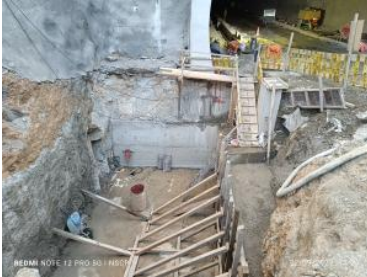
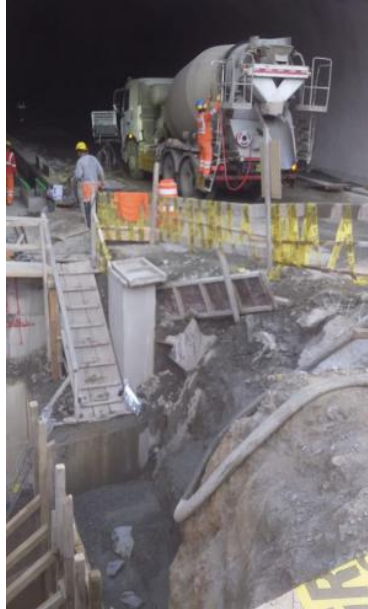
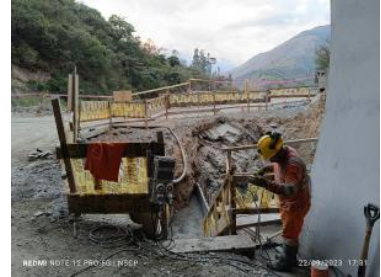
PROGRESIVA: KM6+245
ENCOFRADO, VACIADO DE CALZADURA DE POZA DE VERTIDOS.

SE APRECIA BOMBEO DE AGUA ACUMULADA, ENCOFRADO, VACIADO DE CALZADURA DE POZA DE VERTIDOS PARA AGUAS RESIDUALES.
MO: 1 CAPATAZ, 3 OPERARIOS, 2 OFICIAL, 2 PEÓN, 1 TOPÓGRAFO, 1 AYUDANTE DE TOPOGRAFÍA.
EM: 1 BOMBA PARA AGUA, 2 MIXER, 2 VIBRADORES PARA CONCRETO, HERRAMIENTAS MANUALES. 1 ESTACIÓN TOTAL, MIRA.
