BITACORA ELECTRÓNICA DE OBRA

Confirma Bitacora:	Nro Informe:	Fecha Informe:	Nombre De La Obra:	Personal Encargado:
Si	075 CON T68- 2023	22 - 09 - 2023	Mejoramiento de la Carretera Santa María- Santa Teresa - Puente Hidroeléctrica Machu Picchu Carretera	NATALY SUSI CABALLON PAUCAR

INFORME Y/O REPORTE N°075_CONTRATO N°68-2023-MNT. TÚNEL MACHUPICCHU/NSCP.2023.
 EMPRESA CONTRATISTA: CONSORCIO CARRETERA CUSCO
 CONTRATO DE OBRA: N° 057-2021-MTC/ 20, del 07.06.2021
 Obra: "MEJORAMIENTO DE LA CARRETERA SANTA MARÍA - SANTA TERESA - PUENTE HIDROELÉCTRICA MACHUPICCHU, ITEM B.- CONSTRUCCIÓN DE TÚNEL Y ACCESOS".
 Monto Del Contrato: S/ 166,167,111.89 INCLUYE IGV
 Nuevo Monto Contractual: S/ 169,403,678.35 INCLUYE IGV: este monto es incluido y deducido por los Adicionales y deductivos vinculantes aprobados según RD.
 Plazo de Ejecución Contractual: 900 dc
 Inicio del Plazo Contractual: 23 de junio del 2021
 Término del Plazo Contractual: 9 de diciembre del 2023
 Suspensión de Plazo: 123 dc
 Nuevo Termino del Plazo: 31 de mayo del 2024
 SUPERVISOR: CONSORCIO SUPERVISOR SANTA TERESA
 CONTRATO DE CONSULTORIA DE OBRA N° 035 -2021-MTC/20.2, del 19.03.2021.
 Monto del Contrato de Consultoría: S/. 14

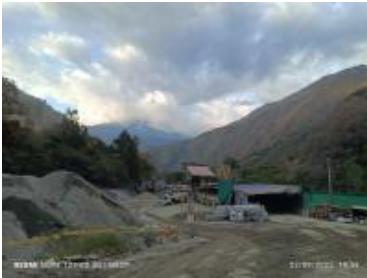
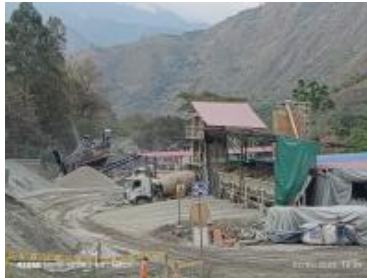
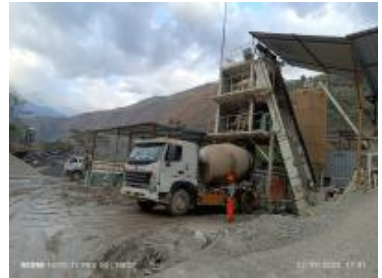
1

PLANTA DE CONCRETO: PRODUCCIÓN DE CONCRETO, PRODUCCIÓN DE SHOTCRETE PARA EL TÚNEL.

PRODUCCIÓN DE CONCRETO PARA ESTRUCTURA DE APOYO DE RIELES, PRODUCCIÓN DE SHOTCRETE PARA EL TÚNEL CON SU RESPECTIVO CONTROL DE CALIDAD.

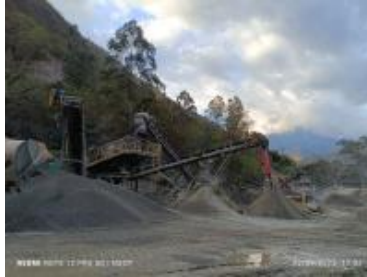
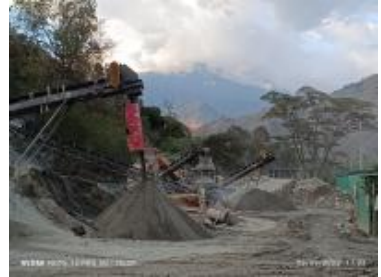
PROGRESIVA: KM 4+980
PLANTA TRITURADORA (CHANCADORA): PRODUCCIÓN DE AGREGADO.

SE APRECIA LAS FAJAS, MOTORES, Y TODOS LOS COMPONENTES DE LA PLANTA TRITURADORA EN FUNCIONAMIENTO PARA LA PRODUCCIÓN DE AGREGADO.
MO: 1 INGENIERO ESPECIALISTA DE INSTALACIONES TÚNEL, 1 INGENIERO ASISTENTE DEL ESPECIALISTA DE INSTALACIONES TÚNEL, 1 TÉCNICO DE CONTROL DE CALIDAD, 1 JEFE DE PLANTA TRITURADORA, 2 SOLDADORES, 2 MECÁNICOS, 2 OPERADORES DE LA PLANTA TRITURADORA, 2 ELECTRICISTA, 1 ADMINISTRATIVO, 5 OPERADORES.
EM: 1 CARGADOR FRONTAL, 3 VOLQUETES, 2 SOLDADORAS, 1 COMPRESORA, HERRAMIENTAS MANUALES.

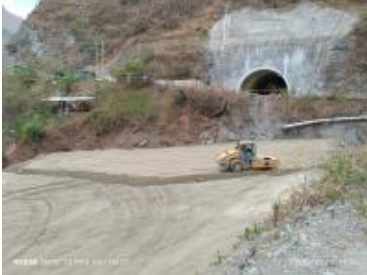
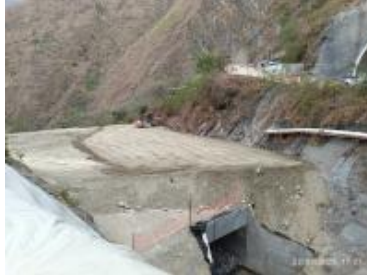
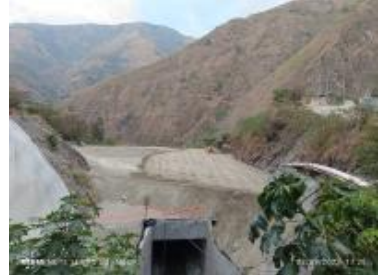
PROGRESIVA: KM6+200
CONFORMACIÓN DE RELLENO DE ALCANTARILLA MCA 5x5M.

SE APRECIA EL RELLENO Y COMPACTADO CON MATERIAL ZARANDEADO, EN LA ALCANTARILLA MCA DE 5x5M.
MO: 1 INGENIERO ASISTENTE DE OBRAS DE ARTE, 1 CAPATAZ, 3 OPERADORES, 4 OFICIALES, 3 PEONES, 1 VIGÍA, 1 PREVENCIÓNISTA (SSOMA).
EM: 1 TRACTOR SOBRE ORUGA, 1 RODILLO COMPACTADOR LISO, 1 VOLQUETES, HERRAMIENTAS MANUALES.

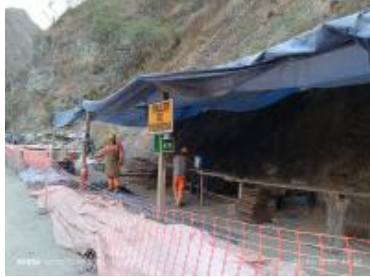
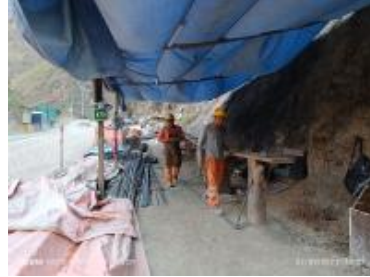
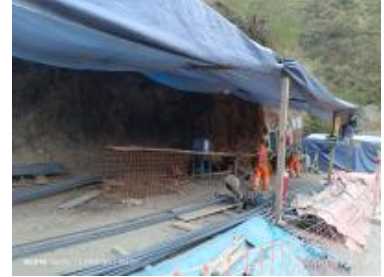
4

PROGRESIVA KM6+260 (ACCESO PROVISIONAL)
ACOPIO TEMPORAL DE MATERIALES, TALLER TEMPORAL DE CARPINTERÍA METÁLICA Y MADERA.

HABILITACIONES DE ACERO PARA LA POZA DE VERTIDOS.
MO: 1 PREVENCIÓNISTA, 1 CAPATAZ, 2 OPERARIOS, 3 OFICIALES.
EM: 2 AMOLADORAS, HERRAMIENTAS MANUALES.

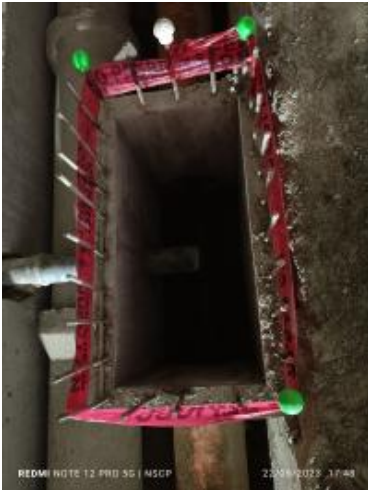
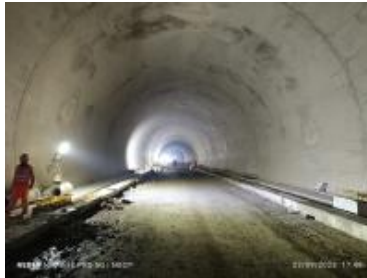
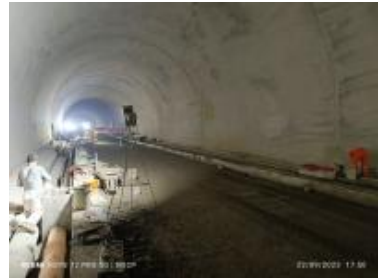
5

PROGRESIVA: KM6+740
SOLAQUEO, MEDIA CAÑA PARA CAJA DE ARQUETAS: KM6+590, KM6+615, KM6+640, KM6+665, KM6+690, KM6+715, KM6+740.

SE APRECIA SOLAQUEO, MEDIA CAÑA EN ARQUETAS IZQUIERDA Y DERECHAS PARA AGUAS DE INFILTRACIÓN DE TUNEL, LAS ACTIVIDADES SE REALIZARON TAMBIÉN EL LAS ARQUETAS SIGUIENTES: KM6+590, KM6+615, KM6+640, KM6+665, KM6+690, KM6+715, KM6+740, KM6+765, KM6+790, KM6+815, KM6+840.
MO: 1 INGENIERO ASISTENTE DE OBRAS DE ARTE, 1 PREVENCIÓNISTA (SSOMA), 1 CAPATAZ, 3 OFICIALES, 3 OFICIALES, 2 PEONES.
EM: 2 TALADROS, 2 AMOLADORAS, 1 HERRAMIENTAS MANUALES.

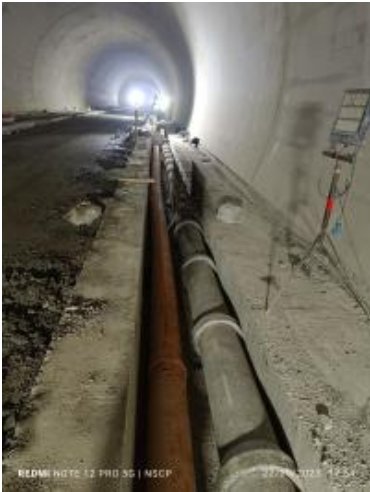
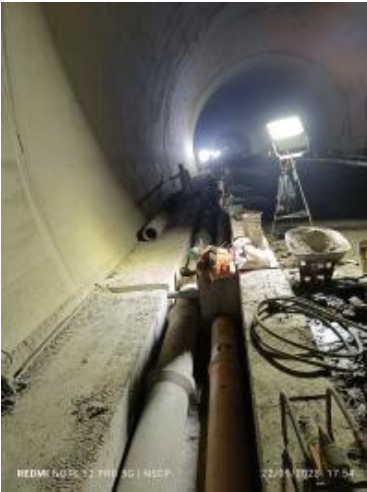
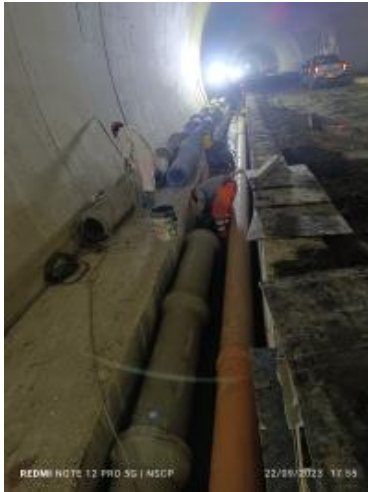
7

PROGRESIVA: KM6+820- KM6+850
INSTALACIÓN DE TUBERÍA DE CONCRETO DE d=300MM.

SE APRECIA INSTALACIÓN DE TUBERÍA DE CONCRETO DE 300MM PARA DRENAJE AGUAS SERVIDAS Y/O RESIDUALES.
MO: 1 PREVENCIONISTA (SSOMA), 1 CAPATAZ, 4 OPERARIOS, 2 OFICIAL, 2 PEÓN.
EM: 2 AMOLADORAS, 2 TALADROS MANUALES, 2 PERFORADORAS MANUAL, HERRAMIENTAS MANUALES.

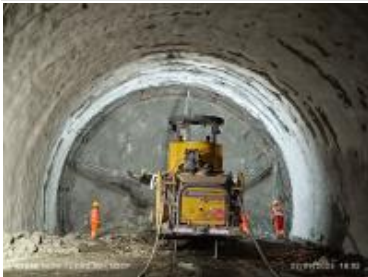
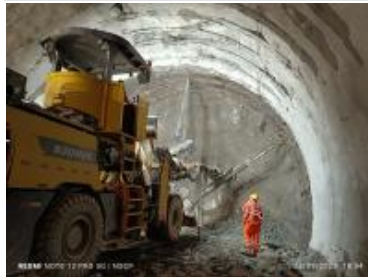
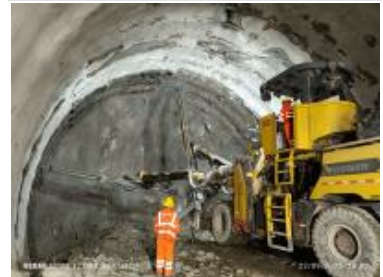
8

TRAMO: BAHÍA -SALIDA.
 PERFORACIÓN, DISPOSICIÓN O CARGUÍO DE EXPLOSIVOS.
 EXCAVACIÓN DE ROCA TIPO IV EN BAHÍA HACIA PORTAL DE SALIDA.
 ELIMINACIÓN DE ROCA TIPO IV.
 LANZAMIENTO DE SHOTCRETE PREVENTIVO PARA REFUERZO DEL ÁREA EXCAVADA.
 INSTALACIÓN DE CIMBRAS O CERCHAS, PERNOS PARA ROCA TIPO IV. (* LAS FOTOGRAFÍAS SIGUIENTES HACEN REFERENCIA A ESTA ACTIVIDAD).
 LANZAMIENTO DE SHOTCRETE PARA REFUERZO DEL ÁREA EXCAVADA Y DE LA CIMBRA O CERCHA.

SE CONTINUA CON LA EJECUCIÓN DEL ADICIONAL N°10. SE APRECIA PROCESOS CONSTRUCTIVOS DE PERFORACIÓN, VOLADURA, EXCAVACIÓN DE ROCA TIPO IV EN BAHÍA HACIA PORTAL DE SALIDA DEL TÚNEL, ELIMINACIÓN DE ROCA TIPO IV, INSTALACIÓN DE PERNOS, CIMBRAS O CERCHAS PARA ROCA TIPO IV, LUEGO DE LA VERIFICACIÓN DE LAS ACTIVIDADES Y PREVIA LA AUTORIZACIÓN DE LA SUPERVISIÓN SE PROCEDE A REALIZAR EL LANZAMIENTO DE SHOTCRETE PARA REFUERZO DEL ÁREA EXCAVADA Y DE LA CIMBRA INSTALADA; ACTIVIDADES QUE SE VIENEN REALIZANDO EN LOS TURNOS DIURNO Y NOCTURNO.
 MO: 1 INGENIERO ASISTENTE DE PRODUCCIÓN, 1 PREVISIONISTA (SSOMA), 1 CAPATAZ, 17 OPERADORES, 1 OPERARIO, 4 OFICIALES, 1 TÉCNICO ELECTRICISTA, 1 MECÁNICO, 1 VIGÍA, 1 TOPOGRAFO, 1 AUXILIAR DE TOPOGRAFÍA, 1 AYUDANTE DE TOPOGRAFÍA.
 EM: 1 MARTILLO HIDRÁULICO (PICOTÓN), 1 JUMBO, 1 TELEHANDLER, 1 EQUIPO ROBOTIZADO PARA LANZAMIENTO DE SHOTCRETE, 4 MIXERES, HERRAMIENTAS MANUALES, 1 ESTACIÓN TOTAL ROBÓTICA, 1 EXCAVADORA SOBRE ORUGA, 2 CARGADORES FRONTALES, 6 VOLQUETES.

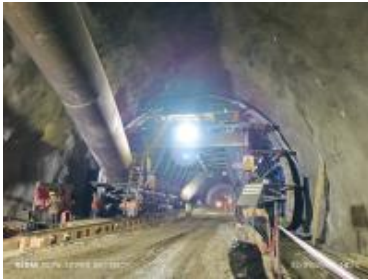
9

IMPERMEABILIZACIÓN DEL TÚNEL PRINCIPAL CON GEOTEXTIL, LAMINA DE IMPERMEABILIZACIÓN DE 2MM, TUBERÍA DE \varnothing 110MM.

SE CONTINUA CON LOS TRABAJOS DE MAYORES METRADOS DE IMPERMEABILIZACIÓN. SE APRECIA TENDIDO DEL GEOTEXTIL, RECUBIERTA POR LA LAMINA IMPERMEABILIZANTE DE 2MM Y LA INSTALACIÓN DE TUBERÍA DE \varnothing 110MM.

SE ESTA USANDO EL ENCOFRADO METÁLICA DEL CONCRETO DE REVESTIMIENTO PARA HACER LOS TRABAJOS EN ESTE FRENTE, SIN EMBARGO PARA ESTA ACTIVIDAD SE TIENE UN ANDAMIO ESPECIFICO PARA REALIZAR LOS TRABAJOS EN ALTURA SEGUN LOS EQUIPOS INDICADOS EN EL ET, TDRs, CONTRATO Y LA OFERTA DEL CONTRATISTA. QUE PERMITEN MEJOR EFICIENCIA Y RENDIMIENTO AL REALIZAR ESTA ACTIVIDAD.

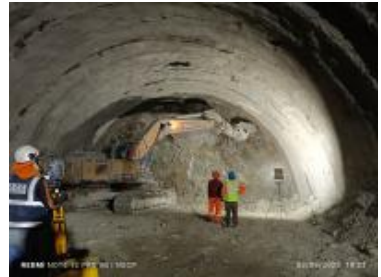
10

INSTALACIÓN DE MICROPILOTES EN ROCA TIPO V, INYECCIÓN DE LECHADA.

EXCAVACIÓN DE ROCA TIPO V EN PORTAL DE SALIDA HACIA LA BAHÍA. (* LAS FOTOGRAFÍAS IGUENTES SON DE ESTA ACTIVIDAD)

SE APRECIA ACTIVIDADES PROPIAS A LA EXCAVACIÓN DE ROCA TIPO V Y ACTIVIDADES QUE SE GENERAN DESPUES DE ESTA, EN EL PORTAL DE SALIDA DEL TÚNEL HACIA LA BAHÍA; EL MATERIAL EXCAVADO SE PROCEDE A ELIMINAR AL DME KM4+980. LUEGO DE LA VERIFICACIÓN DE LAS ACTIVIDADES Y PREVIA LA AUTORIZACIÓN DE LA SUPERVISIÓN SE PROCEDE A REALIZAR EL LANZAMIENTO DE SHOTCRETE PARA REFUERZO DEL ÁREA EXCAVADA, LUEGO SE REALIZA LA INSTALACIÓN DE CIMBRAS O CERCHAS PARA ROCA TIPO V PARA PROSEGUIR CON EL LANZAMIENTO DE SHOTCRETE PARA REFUERZO, ES NECESARIO INDICAR QUE YA INSTALADAS LA CIMBRAS O CERCHAS EN 8M SE PROCEDE INSTALAR LOS MICROPILOTES EN ROCA TIPO V (12M CON TRASLAPE DE 4M) E INYECCIÓN DE LECHADA EN LOS MICROPILOTES. SE APRECIA LA INSPECCIÓN DE LAS ACTIVIDADES POR LA SUPERVISIÓN.

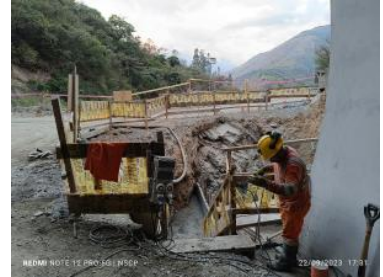
PROGRESIVA: KM6+245
ENCOFRADO, VACIADO DE CALZADURA DE POZA DE VERTIDOS.

SE APRECIA BOMBEO DE AGUA ACUMULADA, ENCOFRADO, VACIADO DE CALZADURA DE POZA DE VERTIDOS PARA AGUAS RESIDUALES.
MO: 1 CAPATAZ, 3 OPERARIOS, 2 OFICIAL, 2 PEÓN, 1 TOPÓGRAFO, 1 AYUDANTE DE TOPOGRAFÍA.
EM: 1 BOMBA PARA AGUA, 2 MIXER, 2 VIBRADORES PARA CONCRETO, HERRAMIENTAS MANUALES. 1 ESTACIÓN TOTAL, MIRA.
