BITACORA ELECTRÓNICA DE OBRA

Confirma Bitacora:	Nro Informe:	Fecha Informe:	Nombre De La Obra:	Personal Encargado:
Si	Nº 164-2023-MTC/20.9/MJQY	22-09-2023	Corredor Vial: Huánuco - La Unión-Huallanca, Dv. Antamina/Emp. PE-3N (Tingo Chico) - Nuevas Flores - Llata - Antamina, Tramo II	MICHAEL JESUS QUISPE YAURI.

OBRA: MEJORAMIENTO, CONSERVACIÓN POR NIVELES DE SERVICIO Y OPERACIÓN DEL CORREDOR VIAL: HUANUCO – LA UNIÓN – HUALLANCA – DV. ANTAMINA/ EMP. PE-3N (TINGO CHICO) – NUEVAS FLORES – LLATA – ANTAMINA, TRAMO II.

(PUNTO UNIÓN) INICIO DE LA OBRA KM 52+920 A (TINGO CHICO) FIN DEL TRAMO II KM 102+819 LONG: 49.899 KM

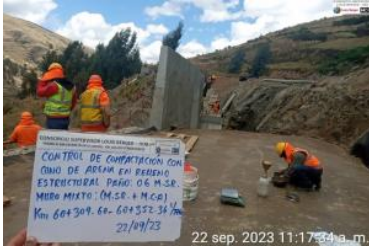
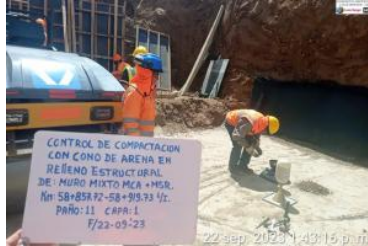
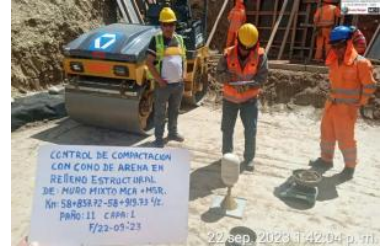
PROGRESIVA: KM 60+309, KM 58+857, KM 58+919

ENSAYO DE DENSIDAD DE CAMPO – CONO DE ARENA

CONTROL DE COMPACTACIÓN CON CONO DE ARENA PARA EL MURO MIXTO MCA+MSR

EL ENSAYO PERMITE CALCULAR IN SITU EL VALOR DE LA DENSIDAD NATURAL DE LOS SUELOS, ESPECIALMENTE EN SUELOS SIN COHESIÓN, ARENAS Y GRAVAS

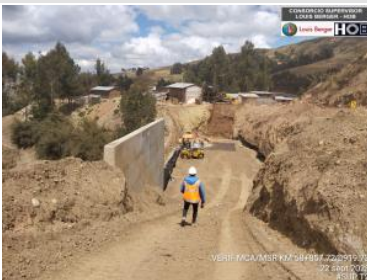
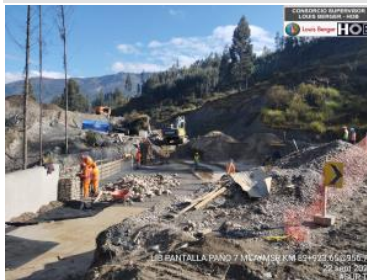
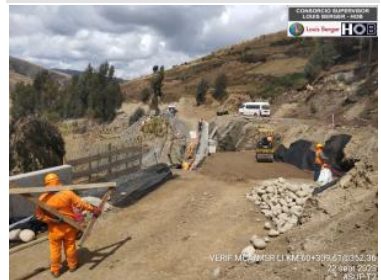
PROGRESIVA: KM 58+857, KM 89+923, KM 60+309

CONSTRUCCIÓN MURO MIXTO MSR/MCA

TRABAJOS DE ENCOFRADO EN ZAPATAS DEL MSR/MCA

TRABAJOS DE ARMADO Y RELLENO GAVIONES EN MSR/MCA

COLOCACIÓN DE CONCRETO FC 100 KG/CM2 EN ZAPATAS DEL MCA/MSR

COLOCACIÓN DE VACIADO DE CONCRETO F'C 100 KG/CM2 EN SOLADOS DEL MSR/MCA

COLOCACIÓN DE CONCRETO FC 210 KG/CM2 EN ZAPATAS DEL MCA/MSR

TRABAJOS DE ARMADO Y RELLENO DE ELEMENTO DE MURO DE SUELO REFORZADO EN MSR/MCA

RELLENO ESTRUCTURAL Y COMPACTADO POR CAPAS MURO SUELO REFORZADO/MURO DE CONCRETO ARMADO

TRABAJOS DE DISTRIBUCIÓN Y ARMADO DEL ACERO DE REFUERZO FY 4200 KG/CM2 EN ZAPATAS DEL MURO SUELO REFORZADO Y MURO DE CONCRETO ARMADO (MSR/MCA)

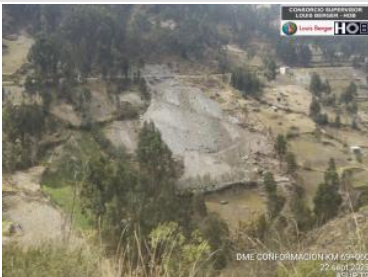
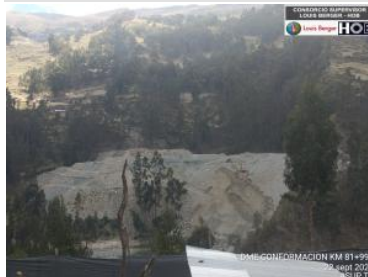
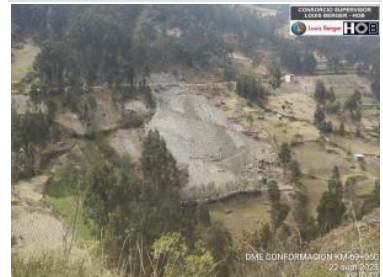
PROGRESIVA: KM 69+060, KM 81+990

DEPOSITO DE MATERIAL EXCEDENTE (DME):

COLOCACION DE MATERIAL EXCEDENTE (DME)

901.A DISPOSICIÓN Y CONFORMACIÓN DE DEPÓSITOS DE MATERIAL EXCEDENTE

901.B1 RETIRO Y ALMACENAMIENTO DE TOP SOIL DE DME COLOCACIÓN, DEPOSITO Y CONFORMACIÓN DEL MATERIAL EXCEDENTE DE LOS CORTES DE TALUD EN EL DME

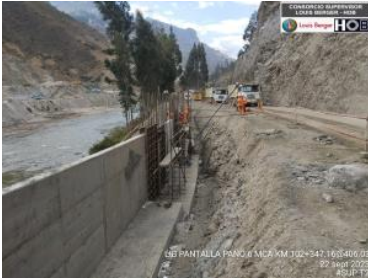
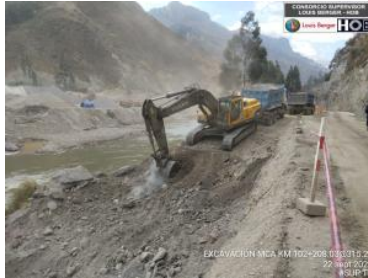
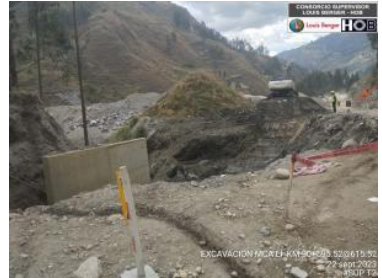
PROGRESIVA: KM 102+347, KM 102+315, KM 90+595
 CONSTRUCCIÓN MURO DE CONTENCIÓN – (MCA)
 EXCAVACIÓN Y ELIMINACIÓN DEL TERRENO NATURAL
 ENCOFRADO DEL MURO CON PANELES FENÓLICOS METALICOS
 COLOCACIÓN DE CONCRETO PARA SOLADO DE F'C = 100 KG/CM2
 COLOCACIÓN DE CONCRETO PARA ZAPATA DE F'C = 210 KG/CM2

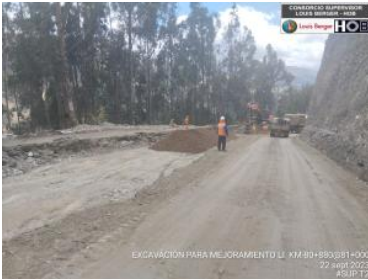
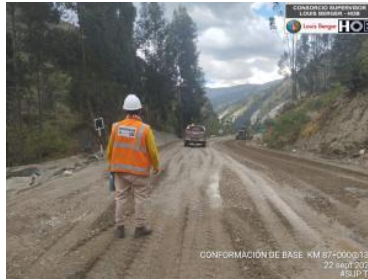
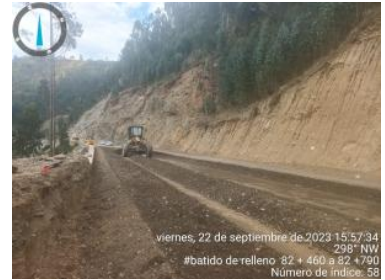
PROGRESIVA: KM 80+880, KM 87+000, KM 82+460

CONSTRUCCIÓN DE BASE GRANULAR

RECONFORMACIÓN DE LA BASE GRANULAR

BATIDO Y CONFORMACIÓN BASE GRANULAR

LIBERACIÓN DE LA CONFORMACIÓN DE BASE GRANULAR

SE VERIFICA LOS TRABAJOS DE CONFORMACIÓN A NIVEL DE BASE GRANULAR

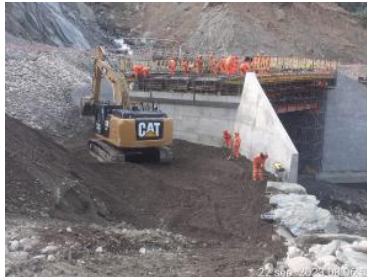
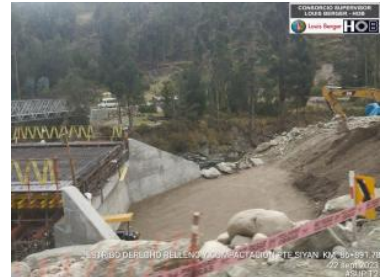
PROGRESIVA: KM 86+891.78

CONSTRUCCIÓN DEL PUENTE SIYAN

COLOCACIÓN DE CONCRETO FC = 140 KG/CM2 UTILIZADO EN EL ESTRIBO DEL PUENTE SIYAN DEL ESTRIBO IZQUIERDO

COLOCACIÓN DE CONCRETO FC = 210 KG/CM2 UTILIZADO EN LA ZAPATA DEL PUENTE SIYAN EN EL ESTRIBO IZQUIERDO

TRABAJOS DE DISTRIBUCIÓN Y ARMADO DEL ACERO DE REFUERZO FY 4200 KG/CM2 EN LOS ALEROS, ELEVACION FRONTAL Y CONTRAFUERTE, EN LA ELEVACION DEL ESTRIBO IZQUIERDO, PUENTE SIYAN

TRABAJOS DE ENCOFRADO EN LOS ALEROS, ELEVACION FRONTAL Y CONTRAFUERTE, DE ELEVACION DEL ESTRIBO IZQUIERDO, PUENTE SIYAN

SE CONTINUA CON LOS TRABAJOS DE EXCAVACIÓN DEL TERRENO DE FUNDACIÓN DEL ESTRIBO IZQUIERDO DEL PUENTE SIYAN

ENCOFRADOS DE LAS VIGAS Y DE LA LOSA DEL TABLERO

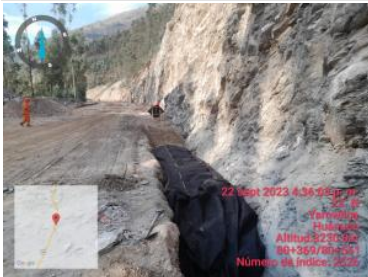
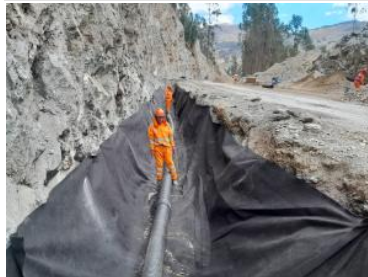
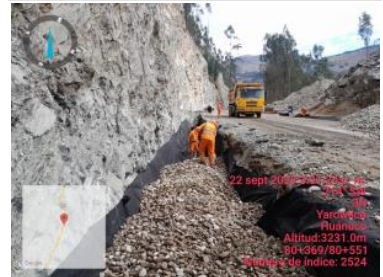
PROGRESIVA: KM 80+369, KM 80+551

CONSTRUCCIÓN DE SUB DREN

TRABAJOS DE EXCAVACIÓN DEL SUB-DREN

TRABAJOS DE COLOCACIÓN DE GEOTEXTIL PARA SISTEMA DE SUBDRENAJE

VACIADO DE COLOCACIÓN DE CAMA DE ARENA, TUBERÍA HDPE, GEOTEXTIL NO TEJIDO CLASE 2 Y MATERIAL DE FILTRO EL SUB DREN

LOS SUBDRENES CONSISTEN EN UNA RED COLECTORA DE TUBERÍAS PERFORADAS O RANURADAS, ALOJADAS EN ZANJAS PARA PERMITIR RECOLECTAR EL AGUA SUBTERRÁNEA, CON OBJETO DE CONTROLARLA Y RETIRARLA, MINIMIZANDO SU EFECTO NEGATIVO EN LAS CAPAS ESTRUCTURALES DEL PAVIMENTO

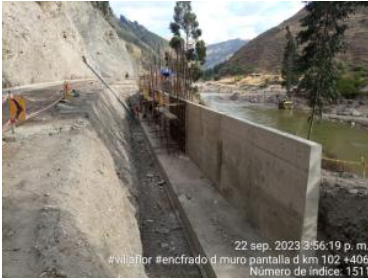
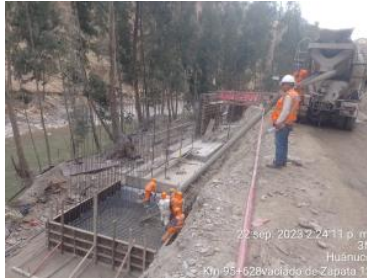
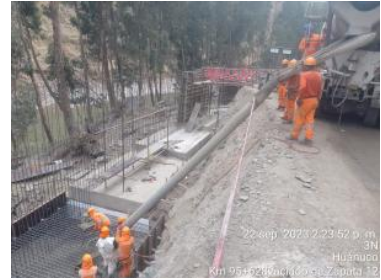
- PROGRESIVA: KM 102+406, KM 95+628, KM 95+600
- CONSTRUCCIÓN MURO DE CONTENCIÓN – (MCA)
- EXCAVACIÓN Y ELIMINACIÓN DEL TERRENO NATURAL
- ENCOFRADO DEL MURO CON PANELES FENÓLICOS METALICOS
- COLOCACIÓN DE CONCRETO PARA SOLADO DE F'C = 100 KG/CM2
- COLOCACIÓN DE CONCRETO PARA ZAPATA DE F'C = 210 KG/CM2
