# BITACORA ELECTRÓNICA DE OBRA

Confirma Bitacora:	Nro Informe:	Fecha Informe:	Nombre De La Obra:	Personal Encargado:
Si	Nº 165-2023-MTC/20.9/MJQY	23-09-2023	Corredor Vial: Huánuco - La Unión-Huallanca, Dv. Antamina/Emp. PE-3N (Tingo Chico) - Nuevas Flores - Llata - Antamina, Tramo II	MICHAEL JESUS QUISPE YAURI.

OBRA: MEJORAMIENTO, CONSERVACIÓN POR NIVELES DE SERVICIO Y OPERACIÓN DEL CORREDOR VIAL: HUANUCO – LA UNIÓN – HUALLANCA – DV. ANTAMINA/ EMP. PE-3N (TINGO CHICO) – NUEVAS FLORES – LLATA – ANTAMINA, TRAMO II.

(PUNTO UNIÓN) INICIO DE LA OBRA KM 52+920 A (TINGO CHICO) FIN DEL TRAMO II KM 102+819 LONG: 49.899 KM

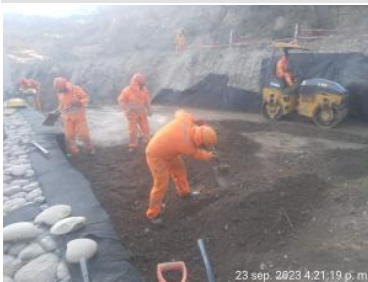
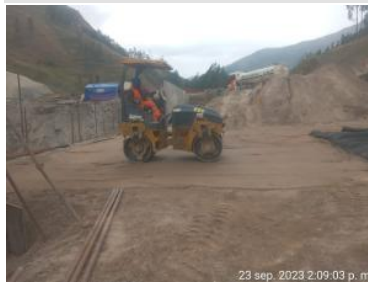
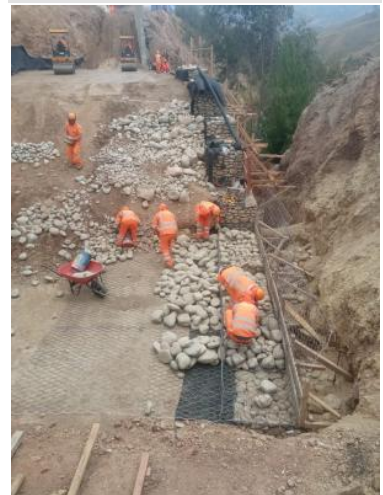
PROGRESIVA: KM 89+923, KM 89+956

CONSTRUCCIÓN MURO MIXTO MSR/MCA

TRABAJOS DE ENCOFRADO EN ZAPATAS DEL MSR/MCA

TRABAJOS DE ARMADO Y RELLENO GAVIONES EN MSR/MCA

COLOCACIÓN DE CONCRETO FC 100 KG/CM2 EN ZAPATAS DEL MCA/MSR

COLOCACIÓN DE VACIADO DE CONCRETO F'C 100 KG/CM2 EN SOLADOS DEL MSR/MCA

COLOCACIÓN DE CONCRETO FC 210 KG/CM2 EN ZAPATAS DEL MCA/MSR

CONSTRUCCIÓN DEL MURO SUELO REFORZADO/MURO DE CONCRETO ARMADO

TRABAJOS DE ARMADO Y RELLENO DE ELEMENTO DE MURO DE SUELO REFORZADO EN MSR/MCA

RELLENO ESTRUCTURAL Y COMPACTADO POR CAPAS MURO SUELO REFORZADO/MURO DE CONCRETO ARMADO

TRABAJOS DE DISTRIBUCIÓN Y ARMADO DEL ACERO DE REFUERZO FY 4200 KG/CM2 EN ZAPATAS DEL MURO SUELO REFORZADO Y MURO DE CONCRETO ARMADO (MSR/MCA)

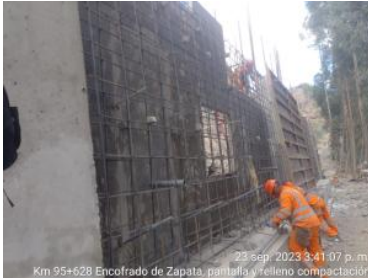
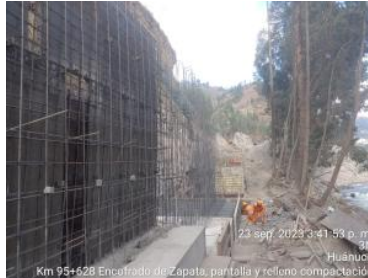
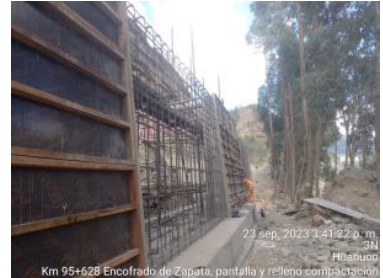
PROGRESIVA: KM 95+628, KM 95+700

CONSTRUCCIÓN MURO DE CONTENCIÓN – (MCA)

EXCAVACIÓN Y ELIMINACIÓN DEL TERRENO NATURAL

ENCOFRADO DEL MURO CON PANELES FENÓLICOS METALICOS

COLOCACIÓN DE CONCRETO PARA SOLADO DE F'C = 100 KG/CM2

COLOCACIÓN DE CONCRETO PARA ZAPATA DE F'C = 210 KG/CM2

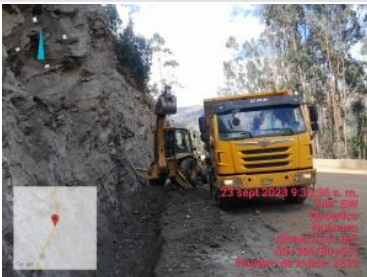
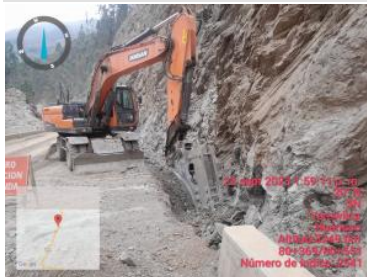
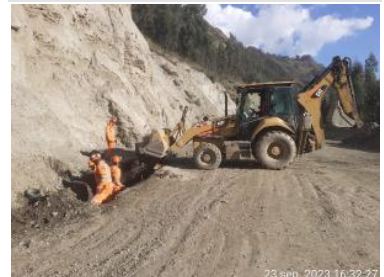
PROGRESIVA: KM 80+369, KM 80+551, KM 80+680

CUNETAS TRIANGULARES

CONSTRUCCIÓN DE CUNETAS

VACIADO DE CONCRETO FC 175 KG/CM2 EN PAÑOS INTERMEDIOS DE CUNETA TRIANGULAR

EXCAVACIÓN DE ZANJA DEL TERRENO NATURAL CON MAQUINARIA RETROEXCAVADORA

LAS CUNETAS SON ZANJAS LONGITUDINALES UBICADA A UN LADO DE LA CARRETERA O, EN SU DEFECTO, A UN SOLO LADO, REVESTIDAS, CON EL OBJETO DE CAPTAR, CONDUCIR, Y EVACUAR EN FORMÁ ADECUADA LOS FLUJOS DE AGUA SUPERFICIAL

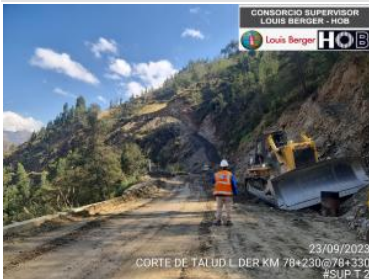
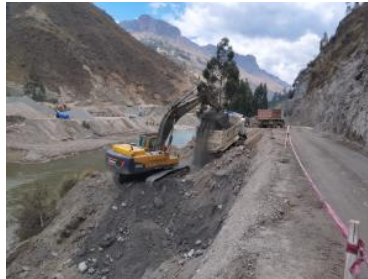
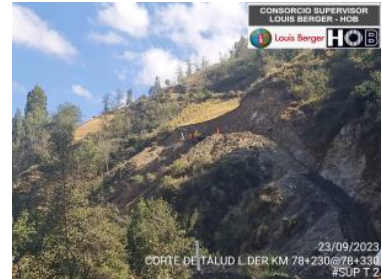
PROGRESIVA: KM 78+230, KM 78+330, KM 102+820

CORTE DE TALUD

200. MOVIMIENTO DE TIERRAS

201. B DESBROCE Y LIMPIEZA EN ZONAS NO BOSCOSAS

202.A EXCAVACIÓN EN ROCA FIJA

202.B EXCAVACIÓN EN ROCA SUELTA

202.C EXCAVACIÓN EN MATERIAL SUELTO

203.A REMOCIÓN DE DERRUMBES

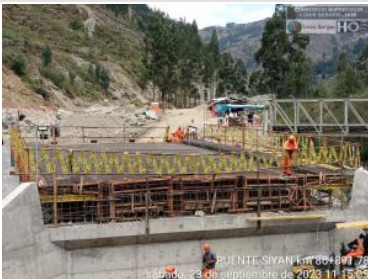
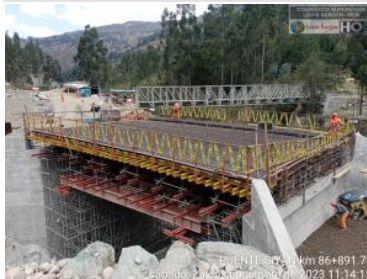
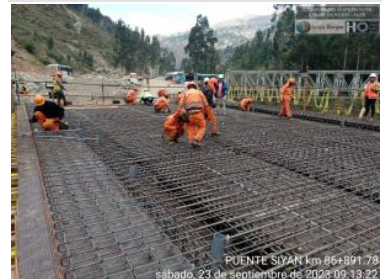
PROGRESIVA: KM 86+891.78

1000 PUENTES

1000.F PUENTE SIYAN

CONSTRUCCIÓN DEL PUENTE SIYAN

COLOCACIÓN DE CONCRETO FC = 140 KG/CM2 UTILIZADO EN EL ESTRIBO DEL PUENTE SIYAN DEL ESTRIBO IZQUIERDO

COLOCACIÓN DE CONCRETO FC = 210 KG/CM2 UTILIZADO EN LA ZAPATA DEL PUENTE SIYAN EN EL ESTRIBO IZQUIERDO

TRABAJOS DE DISTRIBUCIÓN Y ARMADO DEL ACERO DE REFUERZO FY 4200 KG/CM2 EN LOS ALEROS, ELEVACION FRONTAL Y CONTRAFUERTE, EN LA ELEVACION DEL ESTRIBO IZQUIERDO, PUENTE SIYAN

TRABAJOS DE ENCOFRADO EN LOS ALEROS, ELEVACION FRONTAL Y CONTRAFUERTE, DE ELEVACION DEL ESTRIBO IZQUIERDO, PUENTE SIYAN

SE CONTINUA CON LOS TRABAJOS DE EXCAVACIÓN DEL TERRENO DE FUNDACIÓN DEL ESTRIBO IZQUIERDO DEL PUENTE SIYAN

ENCOFRADOS DE LAS VIGAS Y DE LA LOSA DEL TABLERO

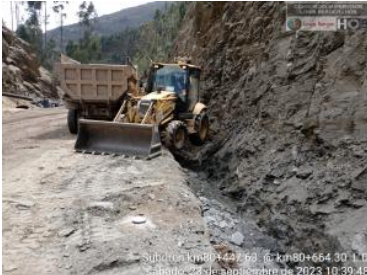
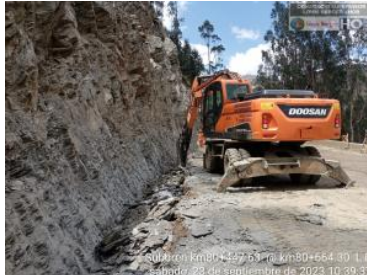
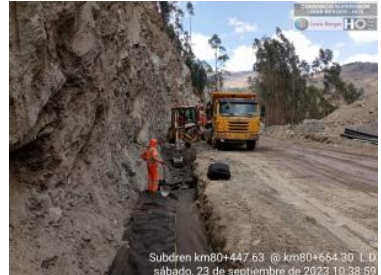
PROGRESIVA: KM 80+447, KM 80+664, KM 80+700

MEJORAMIENTO DE SUELOS

CONSTRUCCIÓN DE SUB DREN

TRABAJOS DE EXCAVACIÓN DEL SUB-DREN

TRABAJOS DE COLOCACIÓN DE GEOTEXTIL PARA SISTEMA DE SUBDRENAJE

VACIADO DE COLOCACIÓN DE CAMA DE ARENA, TUBERÍA HDPE, GEOTEXTIL NO TEJIDO CLASE 2 Y MATERIAL DE FILTRO EL SUB DREN

LOS SUBDRENES CONSISTEN EN UNA RED COLECTORA DE TUBERÍAS PERFORADAS O RANURADAS, ALOJADAS EN ZANJAS PARA PERMITIR RECOLECTAR EL AGUA SUBTERRÁNEA, CON OBJETO DE CONTROLARLA Y RETIRARLA, MINIMIZANDO SU EFECTO NEGATIVO EN LAS CAPAS ESTRUCTURALES DEL PAVIMENTO

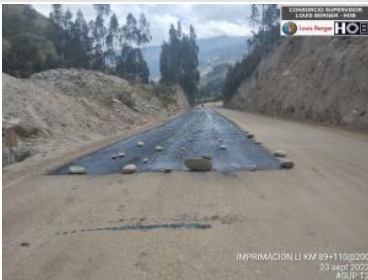
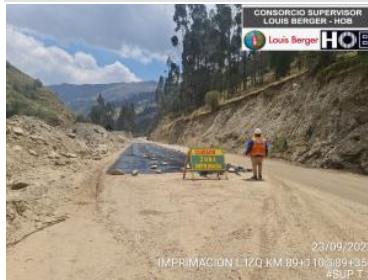
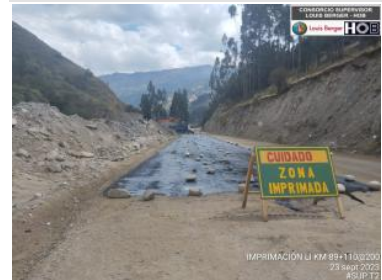
PROGRESIVA: KM 89+110, KM 89+200, KM 89+350

IMPRIMACIÓN ASFALTICO

LIMPIEZA DE PLATAFORMA DE BASE GRANULAR RECONFORMADA PARA IMPRIMACIÓN ASFÁLTICA CON MC-30

IMPRIMACIÓN ASFÁLTICA. CONSISTE EN LA APLICACIÓN DE UN LIGANTE, COMPUESTO POR MC-30, SOBRE LA BASE GRANULAR PREVIAMENTE TRATADA MEDIANTE LA NIVELACIÓN, COMPACTACIÓN, SECADO Y AUSENCIA DE PARTÍCULAS SOBRE LA SUPERFICIE.

CONTROL DE LAS UNIFORMIDAD DE LA SUPERFICIE EN EL TRAMO LIBERADO

COLICACIÓN DEL ASFALTO LIQUIDO MC-30 SOBRE LA BASE GRANULAR (IMPRIMACIÓN)
