BITACORA ELECTRÓNICA DE OBRA

INFORME Y/O REPORTE N°078_CONTRATO N°68-2023-MNT. TÚNEL MACHUPICCHU/NSCP.2023.
 EMPRESA CONTRATISTA: CONSORCIO CARRETERA CUSCO
 CONTRATO DE OBRA: N° 057-2021-MTC/ 20, del 07.06.2021
 Obra: "MEJORAMIENTO DE LA CARRETERA SANTA MARÍA - SANTA TERESA - PUENTE HIDROELÉCTRICA MACHUPICCHU, ITEM B.- CONSTRUCCIÓN DE TÚNEL Y ACCESOS".
 Monto Del Contrato: S/ 166,167,111.89 INCLUYE IGV
 Nuevo Monto Contractual: S/ 169,403,678.35 INCLUYE IGV: este monto es incluido y deducido por los Adicionales y deductivos vinculantes aprobados según RD.
 Plazo de Ejecución Contractual: 900 dc
 Inicio del Plazo Contractual: 23 de junio del 2021
 Término del Plazo Contractual: 9 de diciembre del 2023
 Suspensión de Plazo: 123 dc
 Nuevo Termino del Plazo: 31 de mayo del 2024
 SUPERVISOR: CONSORCIO SUPERVISOR SANTA TERESA
 CONTRATO DE CONSULTORÍA DE OBRA N° 035 -2021-MTC/20.2, del 19.03.2021.
 Monto del Contrato de Consultoría: S/. 14,391,447,86 INCLUYE IGV

-SEGUIMIENTO Y MONITOREO EN LAS OFICINAS DE SUPERVISIÓN Y CONTRATISTA.
 -SEGUIMIENTO Y MONITOREO LAS ACTIVIDADES PROGRAMADAS EN EL TÚNEL DEL KM6+240-KM8+027 Y ACCESOS.

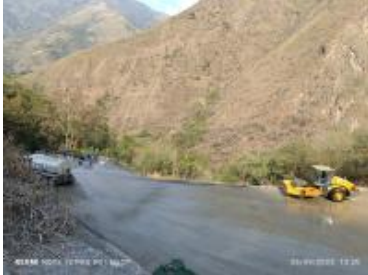
PROGRESIVA: KM6+200
CONFORMACIÓN DE RELLENO DE ALCANTARILLA MCA 5x5M.

SE APRECIA EL RELLENO Y COMPACTADO CON MATERIAL ZARANDEADO, EN LA ALCANTARILLA MCA DE 5x5M.
MO: 1 INGENIERO ASISTENTE DE OBRAS DE ARTE, 1 CAPATAZ, 5 OPERADORES, 4 OFICIALES, 3 PEONES, 1 VIGÍA, 1 PREVENCIÓNISTA (SSOMA).
EM: 1 TRACTOR SOBRE ORUGA, 1 RODILLO COMPACTADOR LISO, 3 VOLQUETES, HERRAMIENTAS MANUALES.

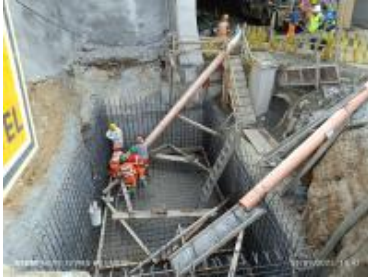
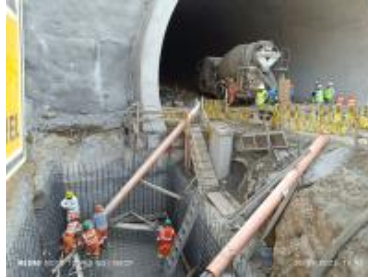
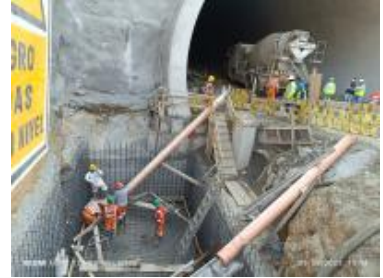
PROGRESIVA: KM6+245
VACIADO DE CONCRETO F'C=280KG/CM2 EN LOZA DE FUNDACIÓN DE POZA DE VERTIDOS.
CONTROL DE CALIDAD POR LA SUPERVISIÓN.

SE APRECIA VACIADO DE CONCRETO F'C=280KG/CM2 EN LOZA DE FUNDACIÓN DE POZA DE VERTIDOS QUE ALMACENARA AGUAS RESIDUALES.

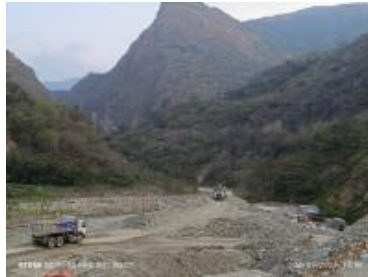
PROGRESIVA: KM4+980.

ZARANDEO DE MATERIAL EXCAVADO PARA RELLENO.

ELIMINACIÓN DE MATERIAL EXCAVADO PROVENIENTE DE LOS TRABAJOS EN TÚNEL.

TRANSPORTE DE MATERIAL EXTRAIDO Y/O ACOPIADO DE LA CANTERA SANTA ROSA HACIA LA PLANTA TRITURADORA (CHANCADORA); TRANSPORTE DEL AGREGADO TRITURADO PARA ACOPIO.

TRANSPORTE DE RELLENO HACIA ALCANTARILLA.

RIEGO DE LOS ACCESOS PARA MINIMIZAR LA POLUCIÓN Y HUMEDECER AL MATERIAL DE RELLENO ACOPIADO.

TRASLADO DE MATERIAL SELECCIONADO PARA SUBBASE HACIA LA PLANTA CHANCADORA.

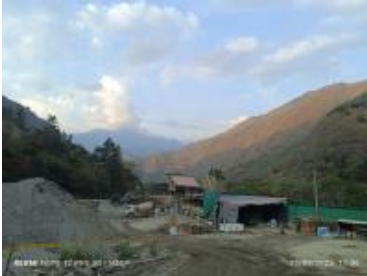
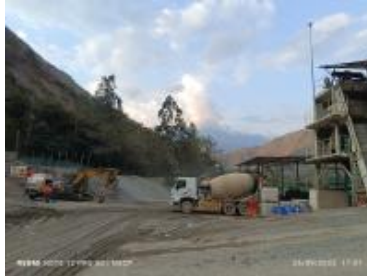
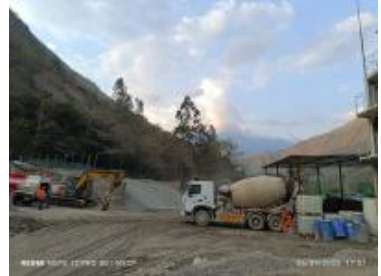
PROGRESIVA: KM4+980

PLANTA DE CONCRETO: PRODUCCIÓN DE CONCRETO, PRODUCCIÓN DE SHOTCRETE PARA EL TÚNEL.

PRODUCCIÓN DE CONCRETO PARA LOZA DE FUNDACIÓN DE POZO DE VERTIDOS, PRODUCCIÓN DE SHOTCRETE PARA EL TÚNEL CON SU RESPECTIVO CONTROL DE CALIDAD.

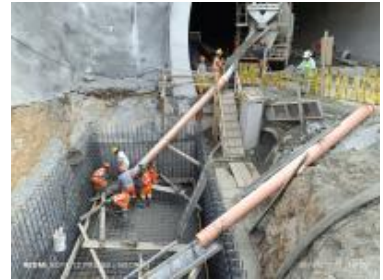
PROGRESIVA: KM6+245

VACIADO DE CONCRETO F'C=280KG/CM2 EN LOZA DE FUNDACIÓN DE POZA DE VERTIDOS.
CONTROL DE CALIDAD POR LA SUPERVISIÓN.

SE APRECIA VACIADO DE CONCRETO F'C=280KG/CM2 EN LOZA DE FUNDACIÓN DE POZA DE VERTIDOS QUE ALMACENARA AGUAS RESIDUALES.

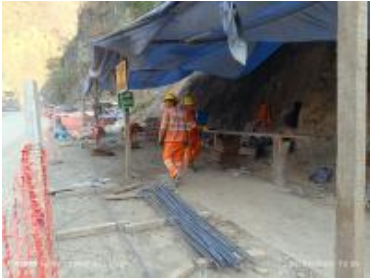
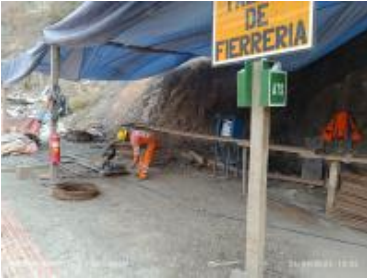
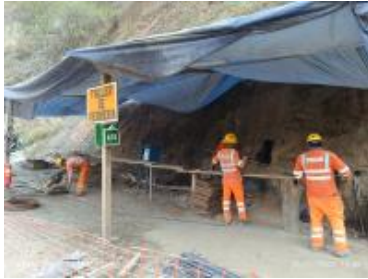
PROGRESIVA KM6+260 (ACCESO PROVISIONAL)
ACOPIO TEMPORAL DE MATERIALES, TALLER TEMPORAL DE CARPINTERÍA METÁLICA Y MADERA.

HABILITACIONES DE ACERO PARA LA POZA DE VERTIDOS, ARQUETAS.
MO: 1 PREVENCIÓNISTA, 1 CAPATAZ, 2 OPERARIOS, 3 OFICIALES.
EM: 2 AMOLADORAS, HERRAMIENTAS MANUALES.

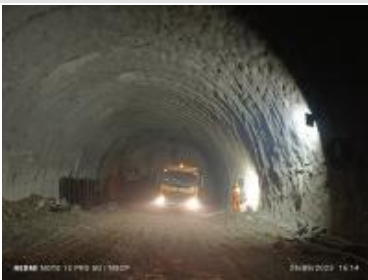
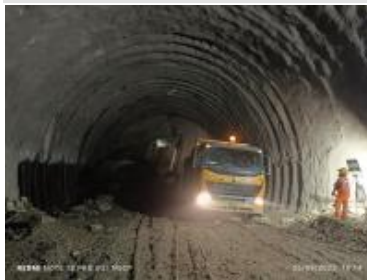
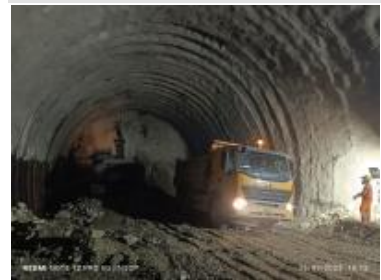
- Hoy 26.09.2023 no se aprecia extracción de material (Borde) de la Cantera Santa Rosa.
- Excavación de Roca Tipo V y demás actividades que genera la excavación en el frente del portal de salida hacia la bahía: PK7+887.59@PK7+903.5 (Excavación para contra bóveda inicio hoy 26.09.2023); asimismo se aprecio el quipo excavado sobre oruga emitiendo dióxido de carbono en demasía.

DESPUÉS DE LAS ACTIVIDADES DE LA 2DA FASE CORRESPONDE REALIZAR LA EXCAVACIÓN DE ROCA TIPO V EN CONTRA BÓVEDA.
 SE APRECIA ACTIVIDADES PROPIAS A LA EXCAVACIÓN DE ROCA TIPO V Y ACTIVIDADES QUE SE GENERAN DESPUES DE ESTA, EN EL PORTAL DE SALIDA DEL TÚNEL HACIA LA BAHÍA; EL MATERIAL EXCAVADO SE PROCEDE A ELIMINAR AL DME KM4+980. LUEGO DE LA VERIFICACIÓN DE LAS ACTIVIDADES Y PREVIA LA AUTORIZACIÓN DE LA SUPERVISIÓN SE PROCEDE A REALIZAR EL LANZAMIENTO DE SHOTCRETE PARA REFUERZO DEL ÁREA EXCAVADA, LUEGO SE REALIZA LA INSTALACIÓN DE CIMBRAS O CERCHAS PARA ROCA TIPO V PARA PROSEGUIR CON EL LANZAMIENTO DE SHOTCRETE PARA REFUERZO, ES NECESARIO INDICAR QUE YA INSTALADAS LA CIMBRAS O CERCHAS EN 8M SE PROCEDE INSTALAR LOS MICROPILOTES EN ROCA TIPO V (12M CON TRASLAPE DE 4M) E INYECCIÓN DE LECHADA EN LOS MICROPILOTES.
 SE APRECIA QUE, LA EXCAVADORA SOBRE ORUGA ESTA EMITIENDO EXCESIVO MONOXIDO DE CABORNO CONTAMINANDO EL ÁREA DE TRABAJO.

- Se recomienda al contratista continuar con la programación de las actividades en cumplimiento al cronograma actual aprobado; se recomienda constante mantenimiento de sus equipos y maquinarias.
- Se recomienda a la supervisión agilizar de manera oportuna los permisos respectivos para la explotación de la Cantera Chaullay; asimismo se recomienda mayor control de las actividades en obra.

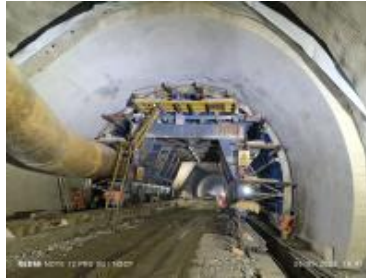
PROGRESIVA: KM7+131.52@KM7+143.52, MOD 77
SOLAQUEO DE CONCRETO REVESTIMIENTO F'C=300KG/CM3 DEL TÚNEL PRINCIPAL (MODULO N°77)

SOLAQUEO DE CONCRETO REVESTIMIENTO F'C=300KG/CM3 DEL TÚNEL (SECCIÓN DEL ENCOFRADO METÁLICO DE 12M Y CARRO TRANSPORTADOR). ES NECESARIO INDICAR QUE EL VACIADO DE CONCRETO DE REVESTIMIENTO SE REALIZÓ EL SABADO 23.09.2023 A HORAS DE LA NOCHE.

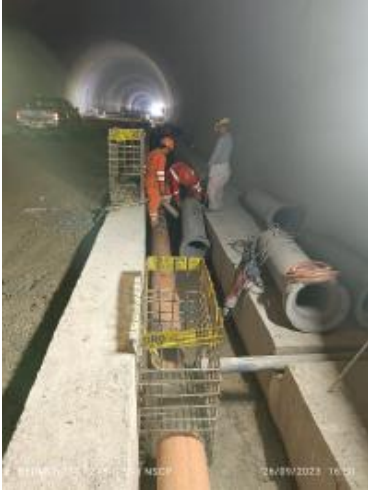
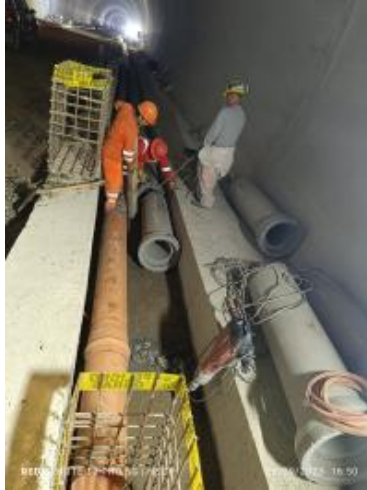
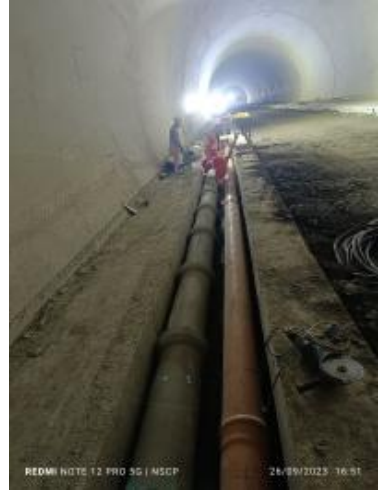
PROGRESIVA: KM6+880- KM6+915
INSTALACIÓN DE TUBERÍA DE CONCRETO DE d=300MM.

SE APRECIA INSTALACIÓN DE TUBERÍA DE CONCRETO DE 300MM PARA DRENAJE AGUAS SERVIDAS Y/O RESIDUALES.
MO: 1 PREVENCIÓNISTA (SSOMA), 1 CAPATAZ, 1 OPERARIO, 2 OFICIAL.
EM: 2 AMOLADORA, 2 TALADROS MANUALES, 2 PERFORADORAS MANUAL, HERRAMIENTAS MANUALES.

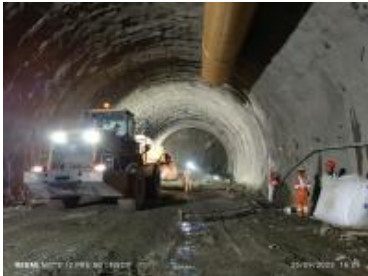
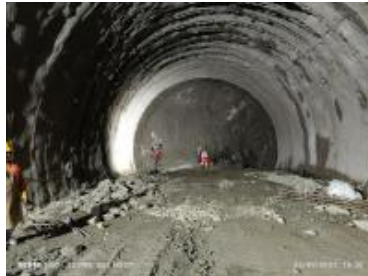
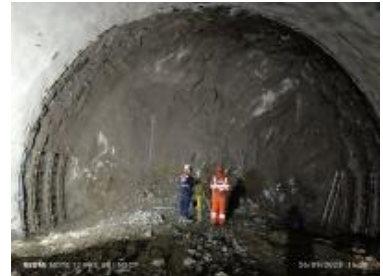
SE CONTINUA CON LA EJECUCIÓN DEL ADICIONAL N°10. SE APRECIA PROCESOS CONSTRUCTIVOS DE PERFORACIÓN, VOLADURA, EXCAVACIÓN DE ROCA TIPO IV EN BAHÍA HACIA PORTAL DE SALIDA DEL TUNEL, ELIMINACIÓN DE ROCA TIPO IV, INSTALACIÓN DE PERNOS, CIMBRAS O CERCHAS PARA ROCA TIPO IV, LUEGO DE LA VERIFICACIÓN DE LAS ACTIVIDADES Y PREVIA LA AUTORIZACIÓN DE LA SUPERVISIÓN SE PROCEDE A REALIZAR EL LANZAMIENTO DE SHOTCRETE PARA REFUERZO DEL ÁREA EXCAVADA Y DE LA CIMBRA INSTALADA; ACTIVIDADES QUE SE VIENEN REALIZANDO EN LOS TURNOS DIURNO Y NOCTURNO.
 MO: 1 INGENIERO ASISTENTE DE PRODUCCIÓN, 1 PREVENCIÓNISTA (SSOMA), 1 CAPATAZ, 17 OPERADORES, 1 OPERARIO, 4 OFICIALES, 1 TÉCNICO ELECTRICISTA, 1 MECÁNICO, 1 VIGÍA, 1 TOPOGRAFO, 1 AUXILIAR DE TOPOGRAFÍA, 1 AYUDANTE DE TOPOGRAFÍA.
 EM: 1 MARTILLO HIDRÁULICO (PICOTÓN), 1 JUMBO, 1 TELEHANDLER, 1 EQUIPO ROBOTIZADO PARA LANZAMIENTO DE SHOTCRETE, 4 MIXERES, HERRAMIENTAS MANUALES, 1 ESTACIÓN TOTAL ROBÓTICA, 1 EXCAVADORA SOBRE ORUGA, 2 CARGADORES FRONTALES, 6 VOLQUETES
