BITACORA ELECTRÓNICA DE OBRA

Confirma Bitacora: Si	Nro Informe: 080 CON T68- 2023	Fecha Informe: 28 - 09 - 2023	Nombre De La Obra: Mejoramiento de la Carretera Santa María- Santa Teresa - Puente Hidroeléctrica Machu Picchu Carretera	Personal Encargado: NATALY SUSI CABALLON PAUCAR		
Foto Bitacora:	Foto Bitacora 2:	Foto Bitacora 3:	Foto Bitacora 4:	Foto Bitacora 5:	Foto Bitacora 6:

INFORME Y/O REPORTE N°080_CONTRATO N°68-2023-MNT. TÚNEL MACHUPICCHU/NSCP.2023.
 EMPRESA CONTRATISTA: CONSORCIO CARRETERA CUSCO
 CONTRATO DE OBRA: N° 057-2021-MTC/ 20, del 07.06.2021
 Obra: "MEJORAMIENTO DE LA CARRETERA SANTA MARÍA - SANTA TERESA - PUENTE HIDROELÉCTRICA MACHUPICCHU, ITEM B.- CONSTRUCCIÓN DE TÚNEL Y ACCESOS".
 Monto Del Contrato: S/ 166,167,111.89 INCLUYE IGV
 Nuevo Monto Contractual: S/ 169,403,678.35 INCLUYE IGV: este monto es incluido y deducido por los Adicionales y deductivos vinculantes aprobados según RD.
 Plazo de Ejecución Contractual: 900 dc
 Inicio del Plazo Contractual: 23 de junio del 2021
 Término del Plazo Contractual: 9 de diciembre del 2023
 Suspensión de Plazo: 123 dc
 Nuevo Termino del Plazo: 31 de mayo del 2024
 SUPERVISOR: CONSORCIO SUPERVISOR SANTA TERESA
 CONTRATO DE

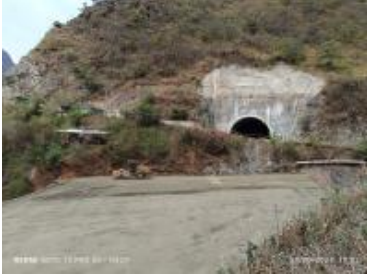
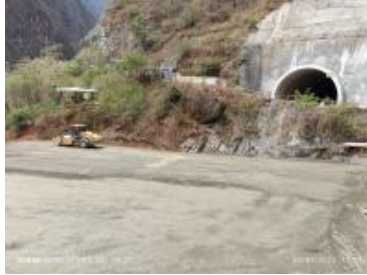
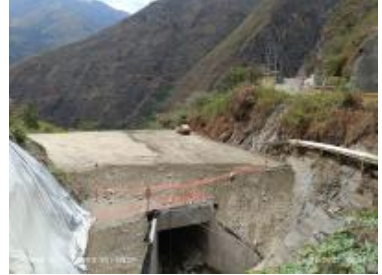
PROGRESIVA: KM6+200
CONFORMACIÓN DE RELLENO DE ALCANTARILLA MCA 5x5M.

SE APRECIA EL RELLENO Y COMPACTADO CON MATERIAL ZARANDEADO, EN LA ALCANTARILLA MCA DE 5x5M.
MO: 1 INGENIERO ASISTENTE DE OBRAS DE ARTE, 1 CAPATAZ, 5 OPERADORES, 4 OFICIALES, 3 PEONES, 1 VIGÍA, 1 PREVENCIÓNISTA (SSOMA).
EM: 1 TRACTOR SOBRE ORUGA, 1 RODILLO COMPACTADOR LISO, 3 VOLQUETES, HERRAMIENTAS MANUALES.

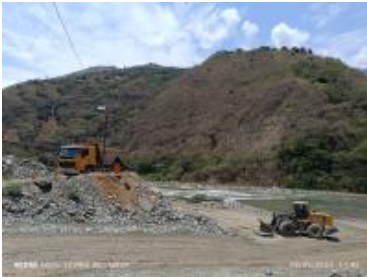
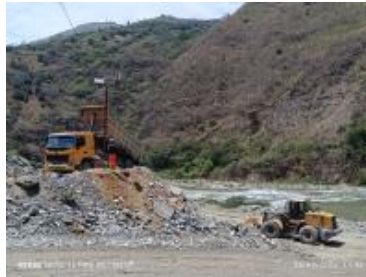
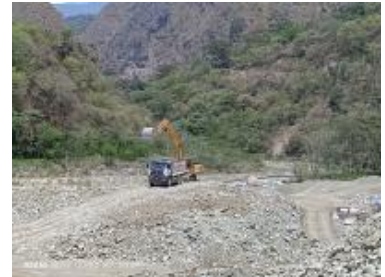
PROGRESIVA: KM4+980.

ZARANDEO DE MATERIAL EXCAVADO PARA RELLENO.

ELIMINACIÓN DE MATERIAL EXCAVADO PROVENIENTE DE LOS TRABAJOS EN TÚNEL.

TRANSPORTE DE MATERIAL EXTRAIDO Y/O ACOPIADO DE LA CANTERA SANTA ROSA HACIA LA PLANTA TRITURADORA (CHANCADORA); TRANSPORTE DEL AGREGADO TRITURADO PARA ACOPIO.

TRANSPORTE DE RELLENO HACIA ALCANTARILLA.

RIEGO DE LOS ACCESOS PARA MINIMIZAR LA POLUCIÓN Y HUMEDECER AL MATERIAL DE RELLENO ACOPIADO.

TRASLADO DE MATERIAL SELECCIONADO PARA SUBBASE HACIA LA PLANTA CHANCADORA.

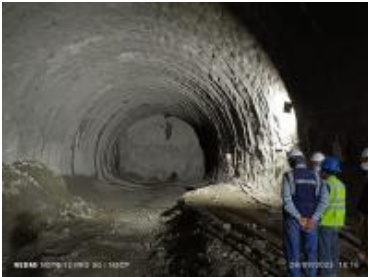
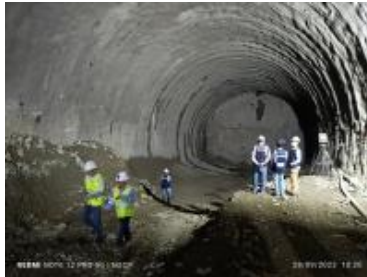
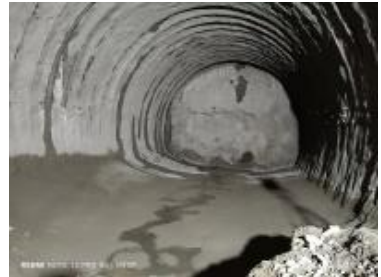
LANZAMIENTO DE SHOTCRETE EN CONTRA BÓVEDA.
SE APRECIA ACTIVIDADES PROPIAS A LA EXCAVACIÓN DE ROCA TIPO V Y ACTIVIDADES QUE SE GENERAN DESPUES DE ESTA, EN EL PORTAL DE SALIDA DEL TUNEL HACIA LA BAHÍA; EL MATERIAL EXCAVADO SE PROCEDE A ELIMINAR AL DME KM4+980. LUEGO DE LA VERIFICACIÓN DE LAS ACTIVIDADES Y PREVIA LA AUTORIZACIÓN DE LA SUPERVISIÓN SE PROCEDE A REALIZAR EL LANZAMIENTO DE SHOTCRETE PARA REFUERZO DEL ÁREA EXCAVADA, LUEGO SE REALIZA LA INSTALACIÓN DE CIMBRAS O CERCHAS PARA ROCA TIPO V PARA PROSEGUIR CON EL LANZAMIENTO DE SHOTCRETE PARA REFUERZO, ES NECESARIO INDICAR QUE YA INSTALADAS LA CIMBRAS O CERCHAS EN 8M SE PROCEDE INSTALAR LOS MICROPILOTES EN ROCA TIPO V (12M CON TRASLAPE DE 4M) E INYECCIÓN DE LECHADA EN LOS MICROPILOTES.
MO: 1 INGENIERO ASISTENTE DE PRODUCCIÓN, 1 CAPATAZ, 10 OPERADORES, 1 OPERARIO, 4 OFICIALES, 1 TÉCNICO ELECTRICISTA, 1 MECÁNICO, 1 VIGÍA, 1 TOPOGRAFO, 1 AUXILIAR DE TOPOGRAFÍA.

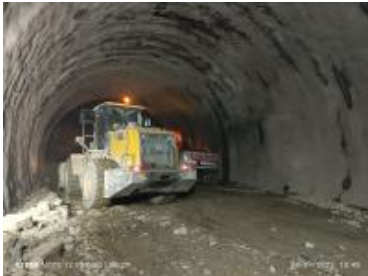
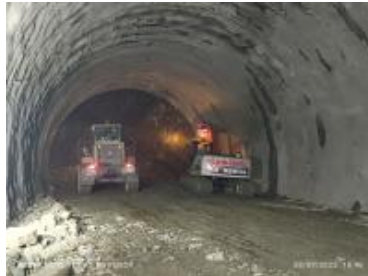
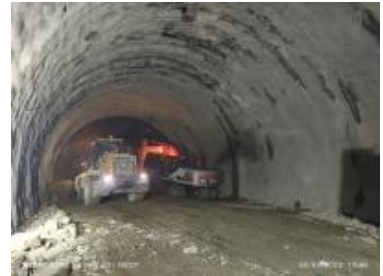
- Excavación, Eliminación de Roca Tipo IV, Instalación de pernos, Cimbras para roca Tipo IV, lanzamiento de Shotcrete de la Bahía-Portal Salida (Adicional N°10, ambos turnos diurno-nocturno) cabe resaltar que, al realizar voladura en promedio de avance es de 2 a 3 metros, asimismo se apreció el quipo (excavadora sobre oruga) emitiendo humo negro en demasía.

SE CONTINUA CON LA EJECUCIÓN DEL ADICIONAL N°10. SE APRECIA PROCESOS CONSTRUCTIVOS DE PERFORACIÓN, VOLADURA, EXCAVACIÓN DE ROCA TIPO IV EN BAHÍA HACIA PORTAL DE SALIDA DEL TÚNEL, ELIMINACIÓN DE ROCA TIPO IV, INSTALACIÓN DE PERNOS, CIMBRAS O CERCHAS PARA ROCA TIPO IV, LUEGO DE LA VERIFICACIÓN DE LAS ACTIVIDADES Y PREVIA LA AUTORIZACIÓN DE LA SUPERVISIÓN SE PROCEDE A REALIZAR EL LANZAMIENTO DE SHOTCRETE PARA REFUERZO DEL ÁREA EXCAVADA Y DE LA CIMBRA INSTALADA; ACTIVIDADES QUE SE VIENEN REALIZANDO EN LOS TURNOS DIURNO Y NOCTURNO.
 MO: 1 INGENIERO ASISTENTE DE PRODUCCIÓN, 1 PREVENCIÓNISTA (SSOMA), 1 CAPATAZ, 12 OPERADORES, 1 OPERARIO, 4 OFICIALES, 1 TÉCNICO ELECTRICISTA, 1 MECÁNICO, 1 VIGÍA, 1 TOPOGRAFO, 1 AUXILIAR DE TOPOGRAFÍA, 1 AYUDANTE DE TOPOGRAFÍA.
 EM: 1 MARTILLO HIDRÁULICO (PICOTÓN), 1 JUMBO, 1 TELEHANDLER, 1 EQUIPO ROBOTIZADO PARA LANZAMIENTO DE SHOTCRETE, 3 MIXERES, HERRAMIENTAS MANUALES, 1 ESTACIÓN TOTAL ROBÓTICA, 1 EXCAVADORA SOBRE ORUGA, 1 CARGADORES FRONTALES, 3 VOLQUETES.

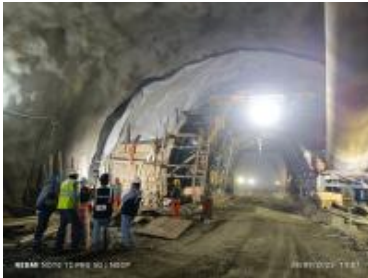
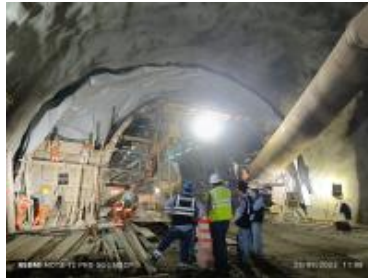
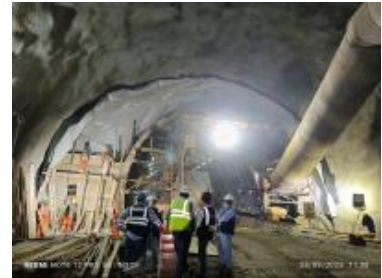
PROGRESIVA: KM7+120@KM7+131.52 - MODULO N°76
 ENCOFRADO, SOLAQUEO DE CONCRETO REVESTIMIENTO F'C=300KG/CM3 DEL TÚNEL PRINCIPAL (MODULO N°76)
 INSPECCIÓN DE LAS ACTIVIDADES POR LA SUPERVISIÓN

ENCOFRADO DE CONCRETO REVESTIMIENTO F'C=300KG/CM3 DEL TÚNEL (SECCIÓN DEL ENCOFRADO METÁLICO DE 12M Y CARRO TRANSPORTADOR).
 MO: 1 INGENIERO DE OBRAS DE ARTE DE LA SUPERVISIÓN, 1 INGENIERO DE HIDROLOGÍA E HIDRÁULICA DE LA SUPERVISIÓN, 1 INGENIERO DE TÚNEL DE LA SUPERVISIÓN, 1 INGENIERO DE SEGURIDAD DE LA SUPERVISIÓN, 1 INGENIERO DE CONTROL DE CALIDAD DE LA SUPERVISIÓN, 1 INGENIERO DE TÚNEL DE LA CONTRATISTA, 1 INGENIERO ASISTENTE DE OBRAS DE ARTE, 1 TÉCNICO DE LABORATORIO DE LA SUPERVISIÓN 1 AUXILIAR DE LABORATORIO DE LA SUPERVISIÓN, 1 PREVENCIONISTA (SSOMA), 1 CAPATAZ, 3 OPERARIOS, 3 OFICIALES, 2 PEONES.
 EM: 1 BOMBA PARA CONCRETO, 1 ENCOFRADO METÁLICO (12 M) Y CARRO TRANSPORTADOR, 2 VIBRADORES PARA CONCRETO, 4 VIBRADORES INCORPORADOS A LA PAVIMENTADORA DE CONCRETO, 2 AMOLADORAS, 2 TALADROS, HERRAMIENTAS MANUALES.

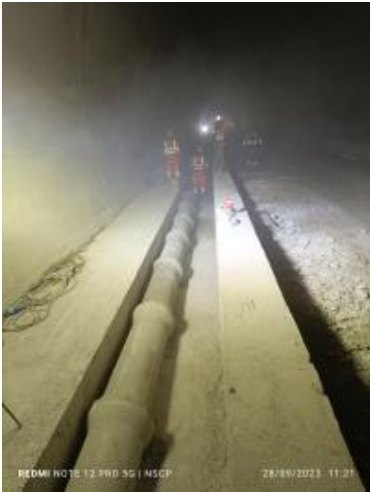
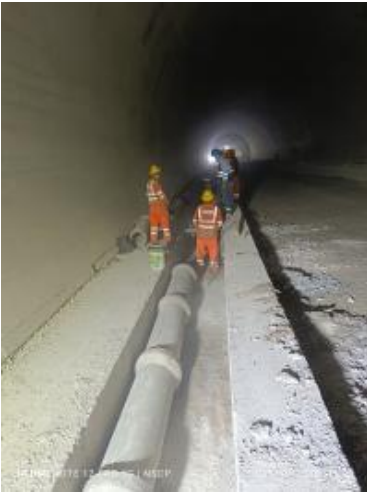
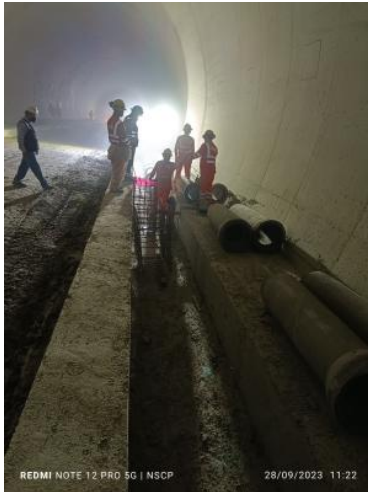
PROGRESIVA: KM6+915@KM6+965
INSTALACIÓN DE TUBERÍA DE CONCRETO DE d=300MM.

SE APRECIA INSTALACIÓN DE TUBERÍA DE CONCRETO DE 300MM PARA DRENAJE AGUAS SERVIDAS Y/O RESIDUALES.
MO: 1 PREVENCIONISTA (SSOMA), 1 CAPATAZ, 2 OPERARIOS, 2 OFICIAL, 2 PEÓN.
EM: 2 AMOLADORAS, 2 TALADROS MANUALES, 2 PERFORADORAS MANUAL, HERRAMIENTAS MANUALES.

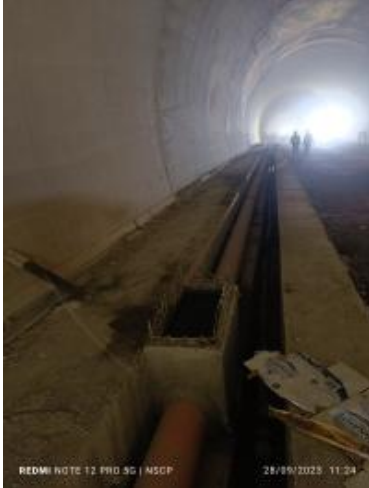
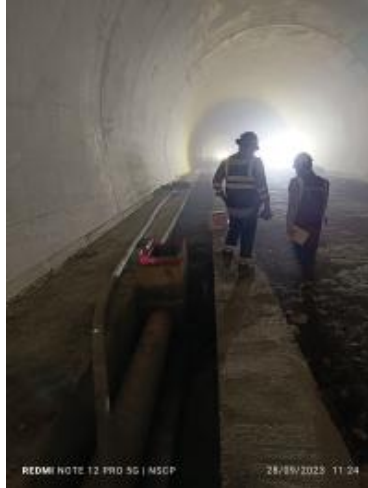
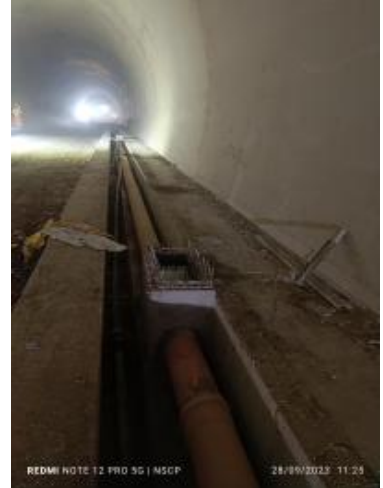
PROGRESIVA: KM6+940
VERIFICACIÓN DE LA PRUEBA HIDRÁULICA POR LA SUPERVISIÓN.

SE APRECIA LA VERIFICACIÓN DE LA PRUEBA HIDRÁULICA DE LA TUBERÍA PVC D=300MM POR LA SUPERVISIÓN.
MO: 1INGENIERO DE HIDROLOGÍA E HIDRÁULICA DE LA SUPERVISIÓN, 1 CAPATAZ.

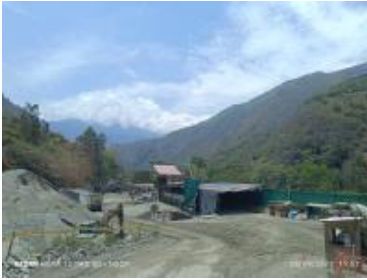
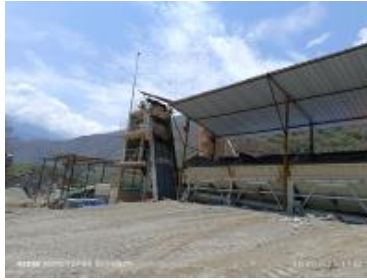
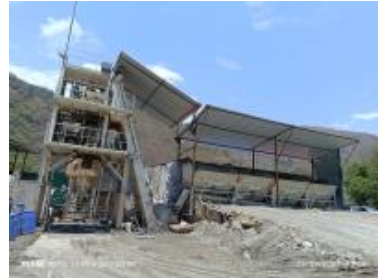
PROGRESIVA: KM4+980
PLANTA DE CONCRETO: PRODUCCIÓN DE SHOTCRETE PARA EL TÚNEL.

PRODUCCIÓN DE SHOTCRETE PARA EL TÚNEL CON SU RESPECTIVO CONTROL DE CALIDAD.
MO: 1 INGENIERO ESPECIALISTA DE INSTALACIONES TÚNEL, 1 INGENIERO ASISTENTE DEL ESPECIALISTA DE INSTALACIONES TÚNEL, 1 TÉCNICO DE CONTROL DE CALIDAD, 1 LABORATORISTA, 2 AUXILIARES DE CONTROL DE CALIDAD, 4 OPERADORES, 1 PREVENCIÓNISTA (SSOMA).
EM: 1 CARGADOR FRONTAL, 3 MIXER, PLANTA DE CONCRETO, 1 EQUIPO COMPLETO DE CONO DE ABRAMS PARA MEDIR EL SLUMP, HERRAMIENTAS MANUALES.

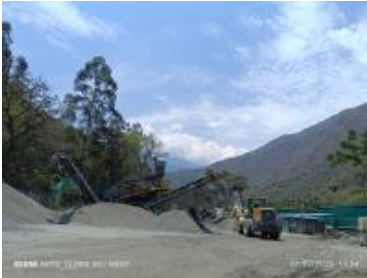
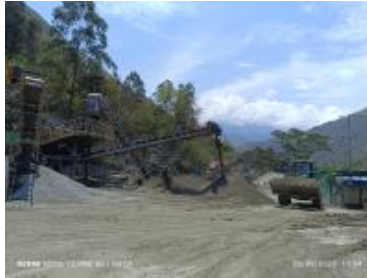
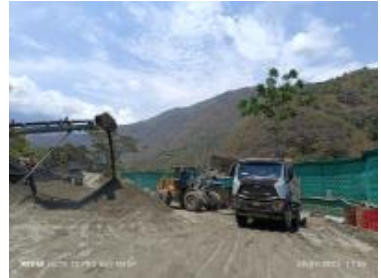
PROGRESIVA: KM 4+980
PLANTA TRITURADORA (CHANCADORA): PRODUCCIÓN DE MATERIAL PARA SUB BASE.

SE APRECIA PRODUCCIÓN DE MATERIAL PARA SUB BASE QUE SERÁ COLOCADA EN EL LA ALCANTARILLLLA MCA 5x5M UBICADA EN EL KM6+200, ESTA PRODUCCIÓN SE VIENE REALIZANDO DESDE EL DÍA 25.09.2023.

SE APRECIA LAS FAJAS, MOTORES, Y TODOS LOS COMPONENTES DE LA PLANTA TRITURADORA EN FUNCIONAMIENTO PARA LA PRODUCCIÓN DE AGREGADO.
