BITACORA ELECTRÓNICA DE OBRA

Confirma Bitacora:	Nro Informe:	Fecha Informe:	Nombre De La Obra:	Personal Encargado:
Si	68	27 - 09 - 2023	Culminación de Obra del proyecto: Mejoramiento de la Carretera Rodriguez de Mendoza-Empalme PE-5N (La Calzada), Tramo: Selva Alegre - Empalme PE-5N (La Calzada)	MOISES EDISON CALDERON BELTRAN

Panel Fotográfico de la Bitacora de Obras

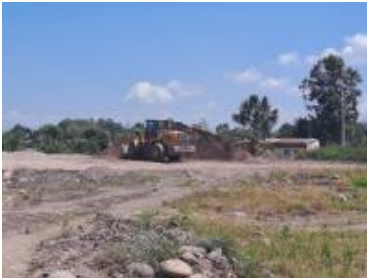
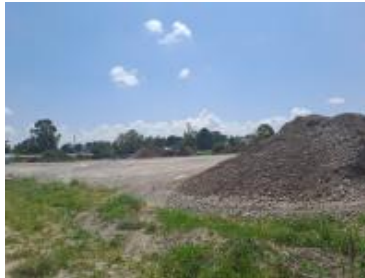
1

visita al acopio temporal donde el material de cantera sector 4 se llega a su termino

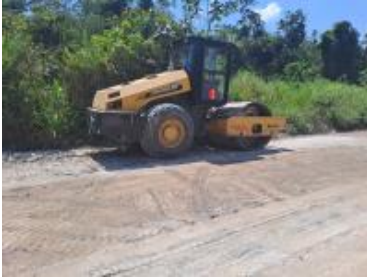
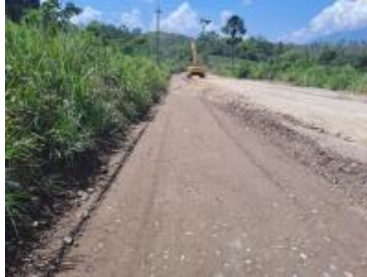
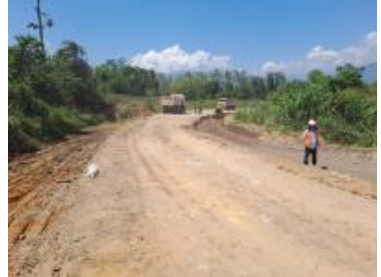
2

en la progresiva 14+460 a 14+520 se aplica el mejoramiento de sub rasante para el lado izquierdo y derecho manteniendo integro la zona central, se observa que se aplica reforzamiento con over.

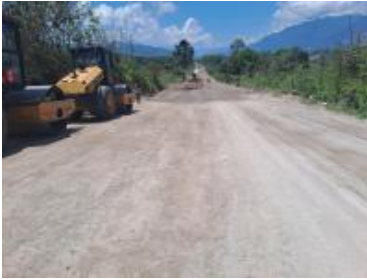
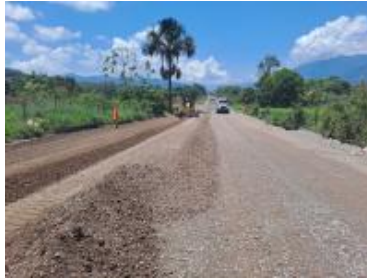
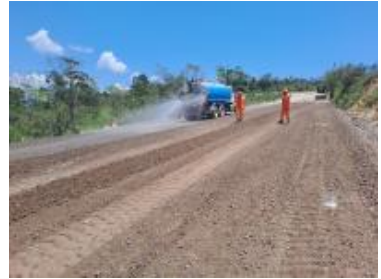
3

colocación de sub base 17+960 a 18+600, se utiliza motoniveladora equipo de topografía, rodillo liso y cisterna de agua

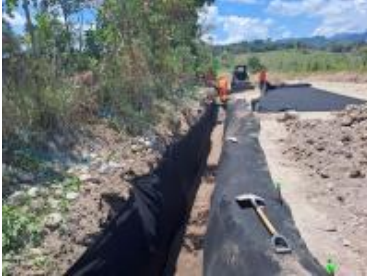
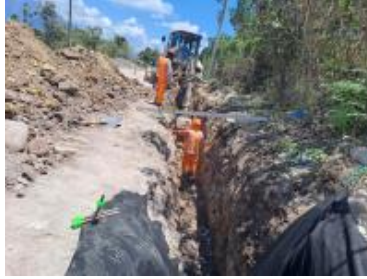
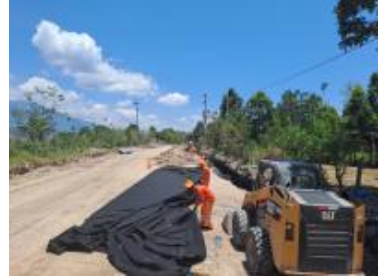
4

se ejecuta el sub dren de 19+000 a 19+060 lado izquierdo; excavación colocación de geotextil, colocación de cama de arena
colocación de tubería perforada, material de filtro
maquinaria empleada: retroexcavadora , minicargador y pisón auto impulsado.

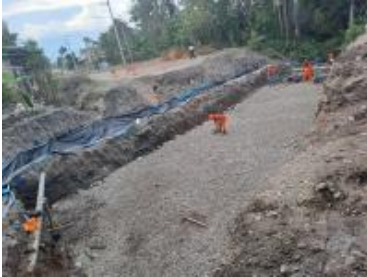
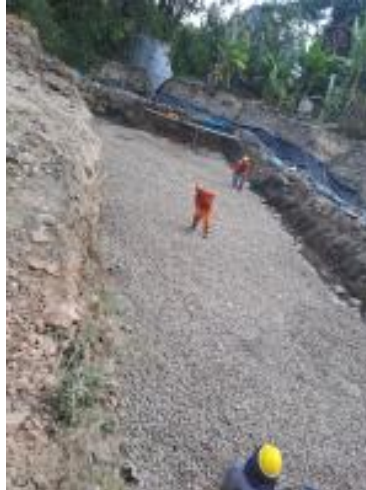
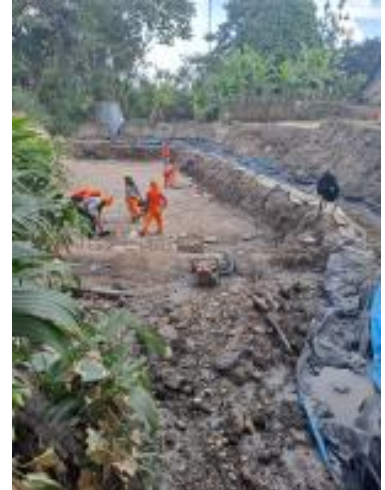
5

en alcantarilla 11+770 se realiza la liberación de la zona y se coloca material de filtro en cimentación de la cantarilla
el equipo de topografía ha realizado la colocación de puntos de termino de solado
se verifica la implementación de señales de desvío y aseguramiento de la zona de trabajo con cintas de seguridad y delineadores.

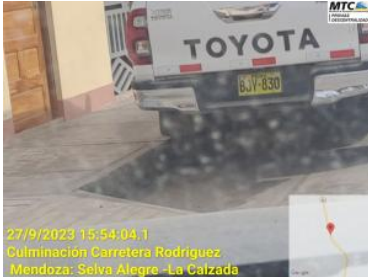
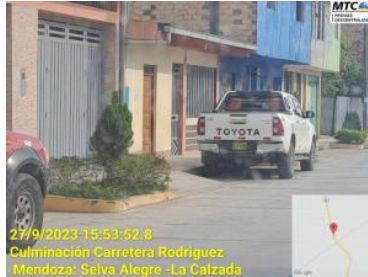
6

se verifica al tareo que presenta la supervisión y no se tiene buen trato se solicita situacional de tramitación de limpieza de cunetas al ing Antony Perez Vento y desconoce su importancia en conclusión se solicitará la verificación de tareo diario con la presencia de un juez de paz: localidad de San Marcos para el día de mañana
