## BITACORA ELECTRÓNICA DE OBRA

INFORME Y/O REPORTE N°081\_CONTRATO N°68-2023-MNT. TÚNEL MACHUPICCHU/NSCP.2023.  
 EMPRESA CONTRATISTA: CONSORCIO CARRETERA CUSCO  
 CONTRATO DE OBRA: N° 057-2021-MTC/ 20, del 07.06.2021  
 Obra: "MEJORAMIENTO DE LA CARRETERA SANTA MARÍA - SANTA TERESA - PUENTE HIDROELÉCTRICA MACHUPICCHU, ITEM B.- CONSTRUCCIÓN DE TÚNEL Y ACCESOS".  
 Monto Del Contrato: S/ 166,167,111.89 INCLUYE IGV  
 Nuevo Monto Contractual: S/ 169,403,678.35 INCLUYE IGV: este monto es incluido y deducido por los Adicionales y deductivos vinculantes aprobados según RD.  
 Plazo de Ejecución Contractual: 900 dc  
 Inicio del Plazo Contractual: 23 de junio del 2021  
 Término del Plazo Contractual: 9 de diciembre del 2023  
 Suspensión de Plazo: 123 dc  
 Nuevo Termino del Plazo: 31 de mayo del 2024  
 SUPERVISOR: CONSORCIO SUPERVISOR SANTA TERESA  
 CONTRATO DE CONSULTORÍA DE OBRA N° 035 -2021-MTC/20.2, del 19.03.2021.  
 Monto del Contrato de Consultoría: S/. 14,391,447,86 INCLUYE IGV

## Panel Fotográfico de la Bitacora de Obras

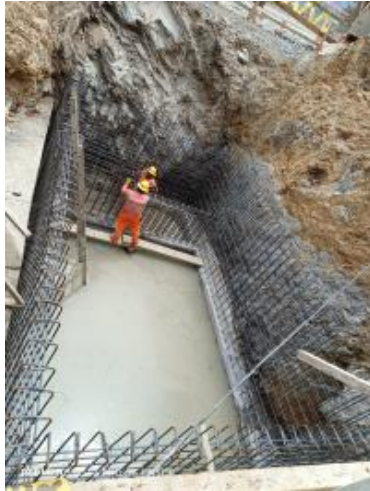
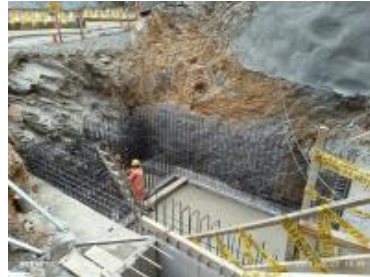
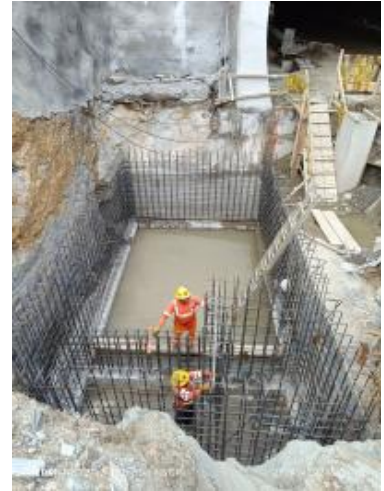
PROGRESIVA: KM6+235  
DISPOSICIÓN DE ACERO EN MURO Y DIVISIONES DE LA POZA DE VERTIDOS.

SE APRECIA LA DISTRIBUCIÓN DEL ACERO PARA MURO Y DIVISIONES DE LA POZA DE VERTIDOS QUE ALMACENARA AGUAS RESIDUALES.  
MO: 1 CAPATAZ, 2 OPERARIOS.  
EM: 1 AMOLADORA, 1 TALADRO MANUAL, HERRAMIENTAS MANUALES.

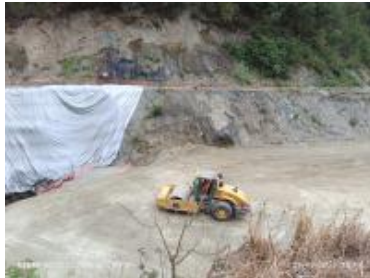
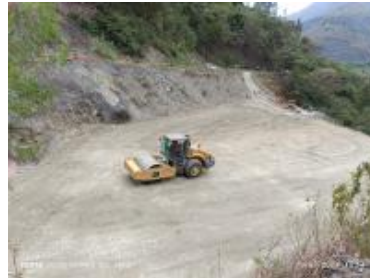
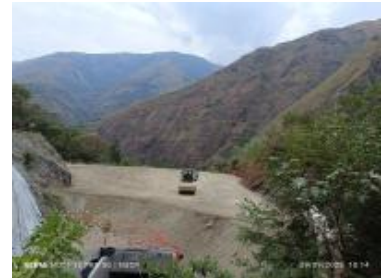
PROGRESIVA: KM6+200  
CONFORMACIÓN DE RELLENO DE ALCANTARILLA MCA 5x5M.

SE APRECIA EL RELLENO Y COMPACTADO CON MATERIAL ZARANDEADO, EN LA ALCANTARILLA MCA DE 5x5M.  
MO: 1 INGENIERO ASISTENTE DE OBRAS DE ARTE, 1 CAPATAZ, 5 OPERADORES, 4 OFICIALES, 3 PEONES, 1 VIGÍA, 1 PREVENCIÓNISTA (SSOMA).  
EM: 1 TRACTOR SOBRE ORUGA, 1 RODILLO COMPACTADOR LISO, 3 VOLQUETES, HERRAMIENTAS MANUALES.

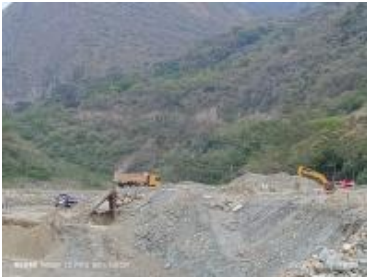
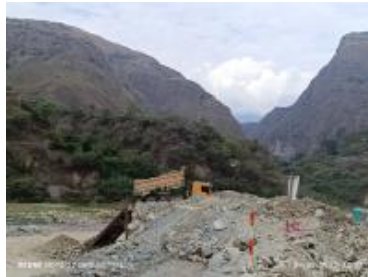
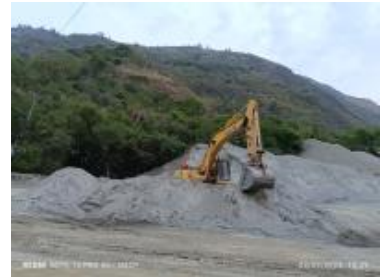
PROGRESIVA: KM4+980.

ZARANDEO DE MATERIAL EXCAVADO PARA RELLENO.

ELIMINACIÓN DE MATERIAL EXCAVADO PROVENIENTE DE LOS TRABAJOS EN TÚNEL.

TRANSPORTE DE MATERIAL EXTRAIDO Y/O ACOPIADO DE LA CANTERA SANTA ROSA HACIA LA PLANTA TRITURADORA (CHANCADORA); TRANSPORTE DEL AGREGADO TRITURADO PARA ACOPIO.

TRANSPORTE DE RELLENO HACIA ALCANTARILLA.

RIEGO DE LOS ACCESOS PARA MINIMIZAR LA POLUCIÓN Y HUMEDECER AL MATERIAL DE RELLENO ACOPIADO.

TRASLADO DE MATERIAL SELECCIONADO PARA SUBBASE HACIA LA PLANTA CHANCADORA.

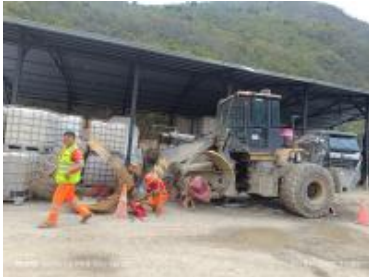
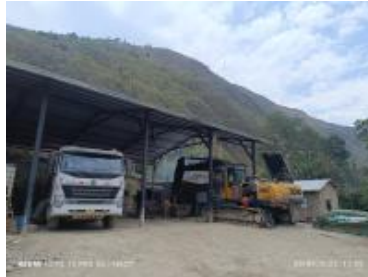
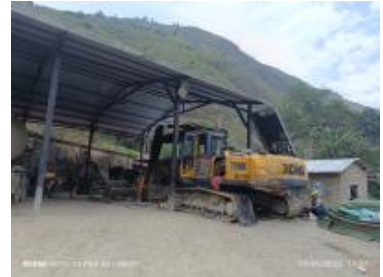
PROGRESIVA: KM4+980  
ÁREA DE MAQUINAS: MANTENIMIENTO DE EQUIPOS.

SE APRECIA EL MANTENIMIENTO DE EQUIPOS DE UNA EXCAVADORA SOBRE ORUGA, 1 CARGADOR FRONTAL. 2 MIXER, 1 VOLQUETE.  
MO: 1 CAPATAZ MECÁNICO, 4 TÉCNICOS MECÁNICOS, 2 ASISTENTES, 1 SOLDADOR.  
EM: 1 EQUIPO DE SOLDAR, HERRAMIENTAS MANUALES.

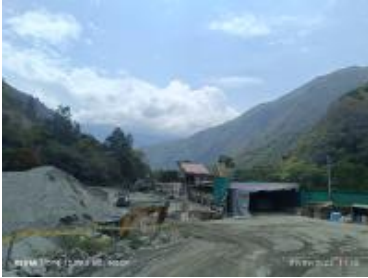
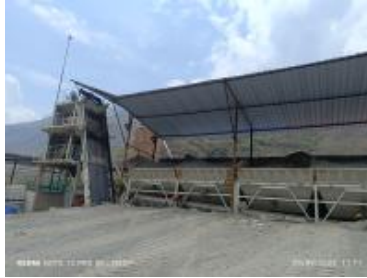
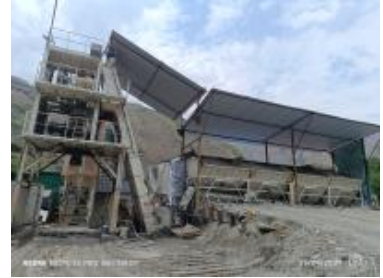
PLANTA DE CONCRETO: PRODUCCIÓN DE CONCRETO, PRODUCCIÓN DE SHOTCRETE PARA EL TÚNEL.

PRODUCCIÓN DE CONCRETO PARA LOZA DE FUNDACIÓN DE POZO DE VERTIDOS, PRODUCCIÓN DE SHOTCRETE PARA EL TÚNEL CON SU RESPECTIVO CONTROL DE CALIDAD.

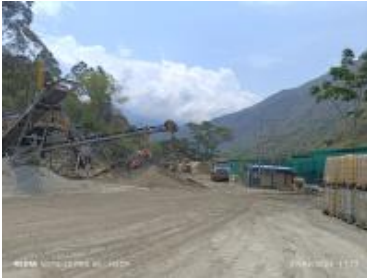
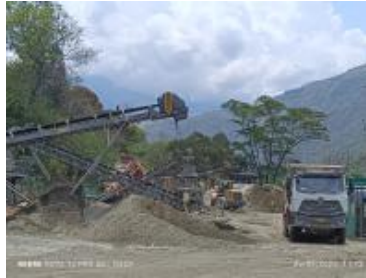
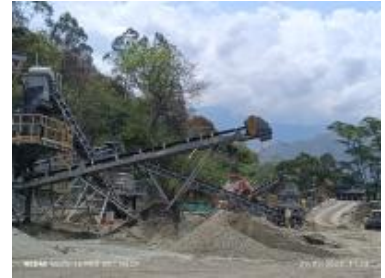
PROGRESIVA: KM 4+980  
PLANTA TRITURADORA (CHANCADORA): PRODUCCIÓN DE MATERIAL PARA SUB BASE.

SE APRECIA PRODUCCIÓN DE MATERIAL PARA SUB BASE QUE SERÁ COLOCADA EN EL LA ALCANTARILLLLA MCA 5x5M UBICADA EN EL KM6+200, ESTA PRODUCCIÓN SE VIENE REALIZANDO DESDE EL DÍA 25.09.2023.

SE APRECIA LAS FAJAS, MOTORES, Y TODOS LOS COMPONENTES DE LA PLANTA TRITURADORA EN FUNCIONAMIENTO PARA LA PRODUCCIÓN DE AGREGADO.

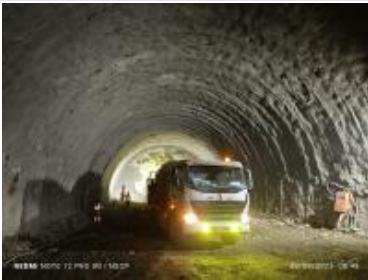
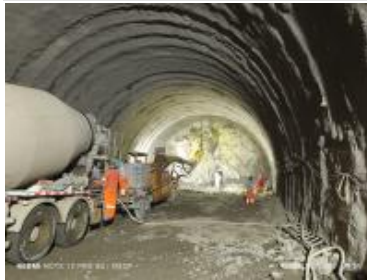
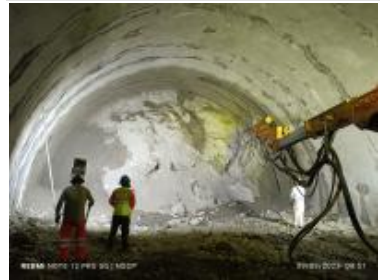
TRAMO: SALIDA-BAHÍA KM7+887.5@KM7+885.5  
 INSTALACIÓN DE MICROPILOTES EN ROCA TIPO V, INYECCIÓN DE LECHADA.  
 EXCAVACIÓN DE ROCA TIPO V EN PORTAL DE SALIDA HACIA LA BAHÍA./ EXCAVACIÓN DE ROCA TIPO V EN CONTRABOVEDA.  
 LANZAMIENTO DE SHOTCRETE PARA SOSTENIMIENTO PREVENCIONAL.  
 ELIMINACIÓN DE MATERIAL EXCAVADO (ROCA TIPO V).  
 REPLANTEO Y NIVELACIÓN DE CIMBRAS Y CONTROL DE LA EXCAVACIÓN.  
 INSTALACIÓN DE CIMBRAS PARA ROCA TIPO V.  
 LANZAMIENTO DE SHOTCRETE PARA REFUERZO DEL ÁREA EXCAVADA Y DE LA CIMBRA O CERCHA. (\* LAS FOTOGRAFÍAS SIGUIENTES SON DE ESTA ACTIVIDAD EN CONTRABOVEDA).

SE APRECIA ACTIVIDADES PROPIAS A LA EXCAVACIÓN DE ROCA TIPO V Y ACTIVIDADES QUE SE GENERAN DESPUES DE ESTA, EN EL PORTAL DE SALIDA DEL TÚNEL HACIA LA BAHÍA; EL MATERIAL EXCAVADO SE PROCEDE A ELIMINAR AL DME KM4+980. LUEGO DE LA VERIFICACIÓN DE LAS ACTIVIDADES Y PREVIA LA AUTORIZACIÓN DE LA SUPERVISIÓN SE PROCEDE A REALIZAR EL LANZAMIENTO DE SHOTCRETE PARA REFUERZO DEL ÁREA EXCAVADA, LUEGO SE REALIZA LA INSTALACIÓN DE CIMBRAS O CERCHAS PARA ROCA TIPO V PARA PROSEGUIR CON EL LANZAMIENTO DE SHOTCRETE PARA REFUERZO, ES NECESARIO INDICAR QUE YA INSTALADAS LA CIMBRAS O CERCHAS EN 8M SE PROCEDE INSTALAR LOS MICROPILOTES EN ROCA TIPO V (12M CON TRASLAPE DE 4M) E INYECCIÓN DE LECHADA EN LOS MICROPILOTES.  
 MO: 1 INGENIERO ASISTENTE DE PRODUCCIÓN, 1 CAPATAZ, 10 OPERADORES, 1 OPERARIO, 4 OFICIALES, 1 TÉCNICO ELECTRICISTA, 1 MECÁNICO, 1 VIGÍA, 1 TOPOGRAFO, 1 AUXILIAR DE TOPOGRAFÍA.  
 EM: 1 MARTILLO HIDRÁULICO (PICOTÓN), 1 CARGADOR FRONTAL, 3 VOLQUETES, 1 JUMBO, 1 TELEHANDLER, 1 EQUIPO ROBOTIZADO PARA LANZAMIENTO DE SHOTCRETE, 2 MIXERES, HERRAMIENTAS MANUALES, 1 ESTACIÓN TOTAL ROBÓTICA.

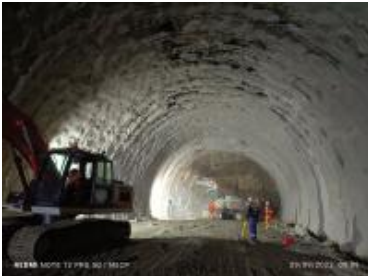
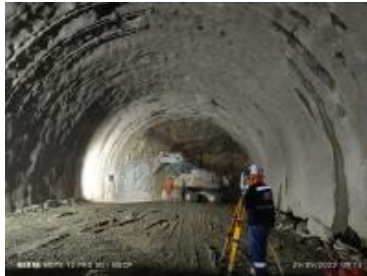
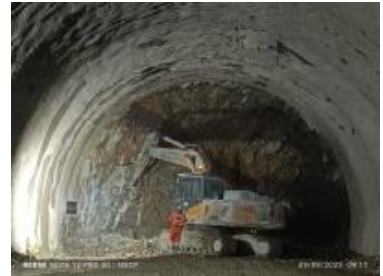
- Excavación, Eliminación de Roca Tipo IV, Instalación de pernos, Cimbras para roca Tipo IV, lanzamiento de Shotcrete de la Bahía-Portal Salida (Adicional N°10, ambos turnos diurno-nocturno) cabe resaltar que, al realizar voladura en promedio de avance es de 2 a 3 metros, asimismo se apreció el quipo (excavadora sobre oruga) emitiendo humo negro en demasía.

TRAMO: BAHÍA -SALIDA.  
 PERFORACIÓN, DISPOSICIÓN O CARGUÍO DE EXPLOSIVOS.  
 EXCAVACIÓN DE ROCA TIPO IV EN BAHÍA HACIA PORTAL DE SALIDA.  
 ELIMINACIÓN DE ROCA TIPO IV.  
 LANZAMIENTO DE SHOTCRETE PREVENTIVO PARA REFUERZO DEL ÁREA EXCAVADA.  
 PERFILADO ROCA TIPO IV. (\* LAS FOTOGRAFÍAS SIGUIENTES HACEN REFERENCIA A ESTA ACTIVIDAD).  
 INSTALACIÓN DE CIMBRAS O CERCHAS, PERNOS PARA ROCA TIPO IV.  
 LANZAMIENTO DE SHOTCRETE PARA REFUERZO DEL ÁREA EXCAVADA Y DE LA CIMBRA O CERCHA.

SE CONTINUA CON LA EJECUCIÓN DEL ADICIONAL N°10. SE APRECIA PROCESOS CONSTRUCTIVOS DE PERFORACIÓN, VOLADURA, EXCAVACIÓN DE ROCA TIPO IV EN BAHÍA HACIA PORTAL DE SALIDA DEL TÚNEL, ELIMINACIÓN DE ROCA TIPO IV, INSTALACIÓN DE PERNOS, CIMBRAS O CERCHAS PARA ROCA TIPO IV, LUEGO DE LA VERIFICACIÓN DE LAS ACTIVIDADES Y PREVIA LA AUTORIZACIÓN DE LA SUPERVISIÓN SE PROCEDE A REALIZAR EL LANZAMIENTO DE SHOTCRETE PARA REFUERZO DEL ÁREA EXCAVADA Y DE LA CIMBRA INSTALADA; ACTIVIDADES QUE SE VIENEN REALIZANDO EN LOS TURNOS DIURNO Y NOCTURNO.  
 MO: 1 INGENIERO ASISTENTE DE PRODUCCIÓN, 1 PREVENCIÓNISTA (SSOMA), 1 CAPATAZ, 12 OPERADORES, 1 OPERARIO, 4 OFICIALES, 1 TÉCNICO ELECTRICISTA, 1 MECÁNICO, 1 VIGÍA, 1 TOPOGRAFO, 1 AUXILIAR DE TOPOGRAFÍA, 1 AYUDANTE DE TOPOGRAFÍA.  
 EM: 1 MARTILLO HIDRÁULICO (PICOTÓN), 1 JUMBO, 1 TELEHANDLER, 1 EQUIPO ROBOTIZADO PARA LANZAMIENTO DE SHOTCRETE, 2 MIXERES, HERRAMIENTAS MANUALES, 1 ESTACIÓN TOTAL ROBÓTICA, 1 EXCAVADORA SOBRE ORUGA, 1 CARGADORES FRONTALES, 4 VOLQUETES.

- Se recomienda al contratista continuar con la programación de las actividades en cumplimiento al cronograma actual aprobado; se recomienda constante mantenimiento de sus equipos y maquinarias.
- Se recomienda a la supervisión agilizar de manera oportuna los permisos respectivos para la explotación de la Cantera Chaullay; asimismo se recomienda mayor control de las actividades en obra.

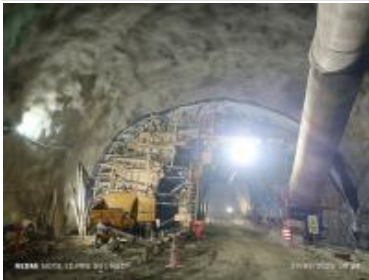
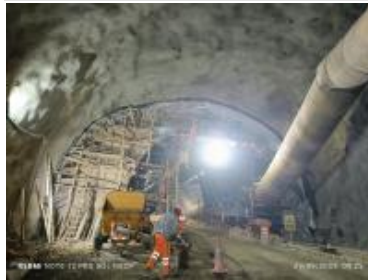
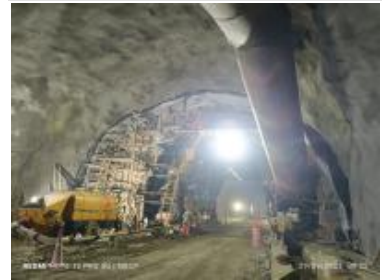
PROGRESIVA: KM7+120@KM7+131.52 - MODULO N°76  
ENCOFRADO, VACIADO DE CONCRETO REVESTIMIENTO F'C=300KG/CM3 DEL TÚNEL PRINCIPAL (MODULO N°76)

ENCOFRADO DE CONCRETO REVESTIMIENTO F'C=300KG/CM3 DEL TÚNEL (SECCIÓN DEL ENCOFRADO METÁLICO DE 12M Y CARRO TRANSPORTADOR).  
MO: 1 INGENIERO ESPECIALISTA DE OBRAS DE ARTE, 1 INGENIERO ASISTENTE DE OBRAS DE ARTE, 1 PREVENICIONISTA (SSOMA), 1 CAPATAZ, 2 OPERARIOS, 3 OFICIALES, 2 PEONES.  
EM: 1 BOMBA PARA CONCRETO, 1 ENCOFRADO METÁLICO (12 M) Y CARRO TRANSPORTADOR, 2 VIBRADORES PARA CONCRETO, 4 VIBRADORES INCORPORADOS A LA PAVIMENTADORA DE CONCRETO, 2 AMOLADORAS, 2 TALADROS, 2 MIXER HERRAMIENTAS MANUALES.

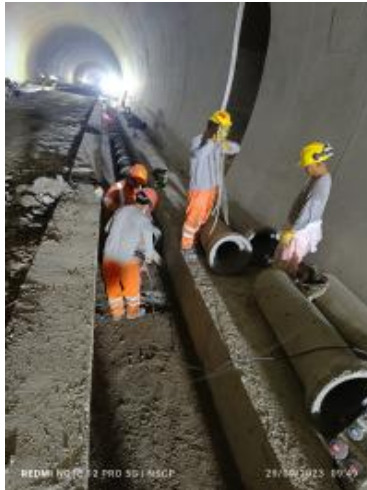
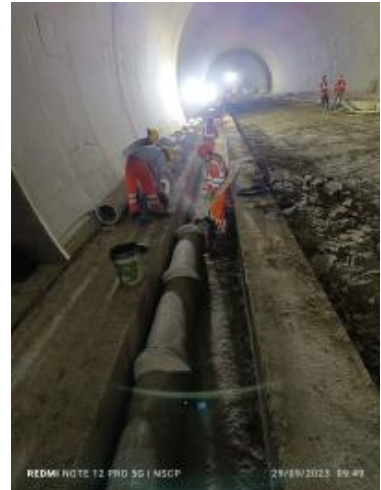
PROGRESIVA: KM6+965@KM7+015  
 INSTALACIÓN DE TUBERÍA DE CONCRETO DE d=300MM.

SE APRECIA INSTALACIÓN DE TUBERÍA DE CONCRETO DE 300MM PARA DRENAJE AGUAS SERVIDAS Y/O RESIDUALES.  
 MO: 1 PREVENCIONISTA (SSOMA), 1 CAPATAZ, 2 OPERARIOS, 2 OFICIALES, 2 PEÓN.  
 EM: 2 AMOLADORAS, 2 TALADROS MANUALES, 2 PERFORADORAS MANUAL, HERRAMIENTAS MANUALES.

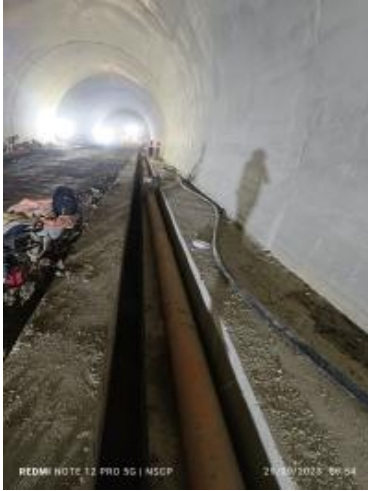
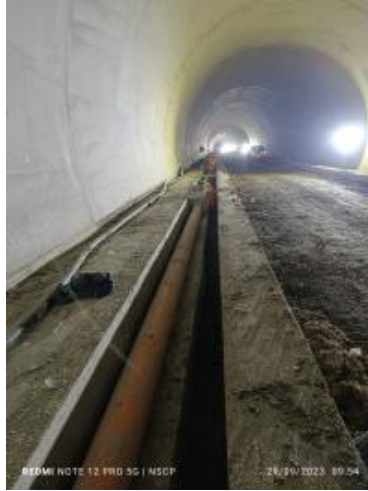
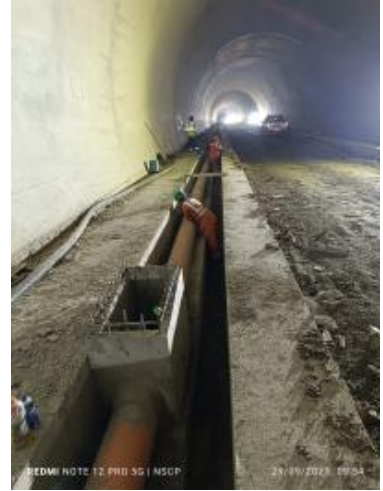
PROGRESIVA: KM6+940@KM7+015  
LIMPIEZA DE CANAL DERECHO DE LA TUBERIA PVC D=300MM.

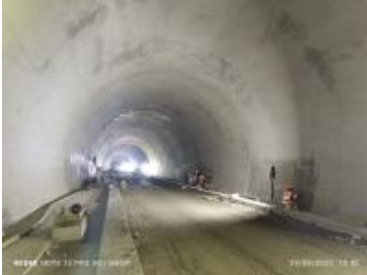
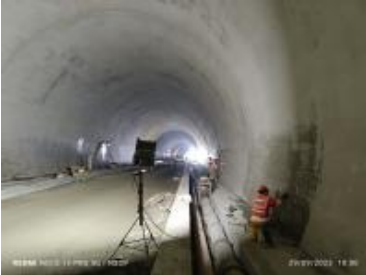
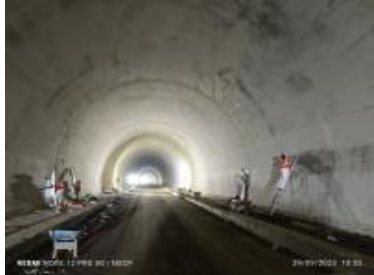
PROGRESIVA: KM6+750@KM6+800  
SOLAQUEO DE HASTIALES IZQUIERDO Y DERECHO DE TÚNEL PRINCIPAL.

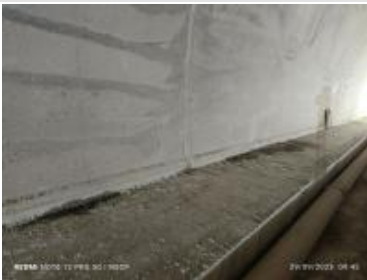
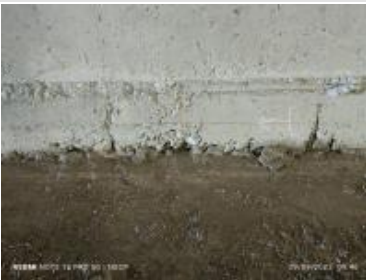
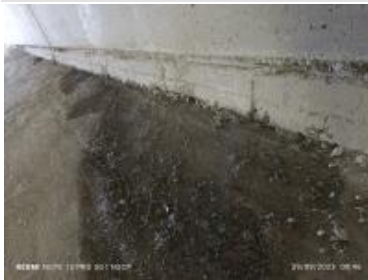
PROGRESIVA: KM7+025  
AFLORAMIENTO TENUE DE AGUA EN HASTIAL DERECHO.

SE APRECIA AFLORAMIENTO TENUE DE AGUA EN HASTIAL INFERIOR DERECHO.
