BITACORA ELECTRÓNICA DE OBRA

OBRA: MEJORAMIENTO, CONSERVACIÓN POR NIVELES DE SERVICIO Y OPERACIÓN DEL CORREDOR VIAL: HUANUCO – LA UNIÓN – HUALLANCA – DV. ANTAMINA/ EMP. PE-3N (TINGO CHICO) – NUEVAS FLORES – LLATA – ANTAMINA, TRAMO II.

(PUNTO UNIÓN) INICIO DE LA OBRA KM 52+920 A (TINGO CHICO) FIN DEL TRAMO II KM 102+819 LONG: 49.899 KM

Panel Fotográfico de la Bitacora de Obras

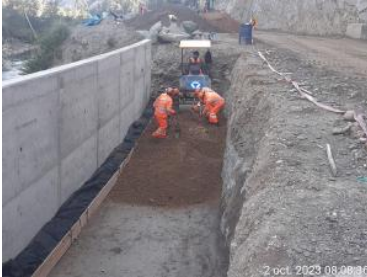
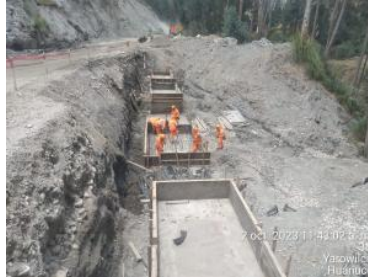
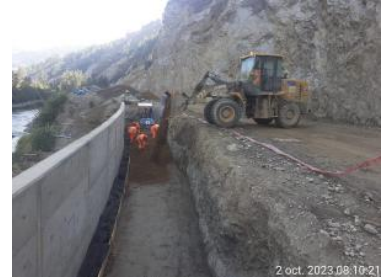
PROGRESIVA: KM 95+628, KM 95+713, KM 95+312

RELLENO DE MUROS

RELLENO DE MATERIAL ESTRUCTURAL POR CAPAS

RELLENO DE MATERIAL ESTRUCTURAL DE CANTERA

EL ENSAYO DE DENSIDAD DE CAMPO (CONO DE ARENA) MURO DE CONTENCIÓN

COLOCACIÓN DE RELLENO COMPACTADO POR CAPAS CADA 0.20 M EN LADO DERECHO DE LA VÍA, VERIFICADO POR TOPOGRAFÍA Y LABORATORIO DE SUELOS DE SUPERVISIÓN

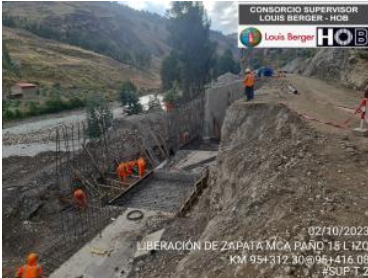
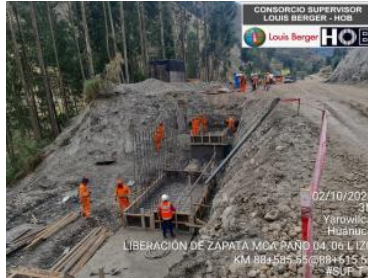
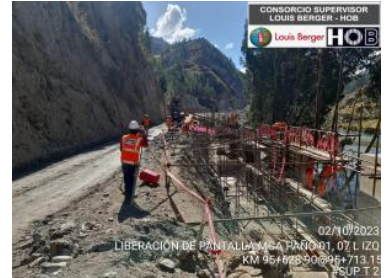
PROGRESIVA: KM 95+312, KM 95+416, KM 88+585, KM 88+615, KM 95+713

CONSTRUCCIÓN MURO DE CONTENCIÓN – (MCA)

EXCAVACIÓN Y ELIMINACIÓN DEL TERRENO NATURAL

ENCOFRADO DEL MURO CON PANELES FENÓLICOS METALICOS

COLOCACIÓN DE CONCRETO PARA SOLADO DE F'C = 100 KG/CM2

COLOCACIÓN DE CONCRETO PARA ZAPATA DE F'C = 210 KG/CM2

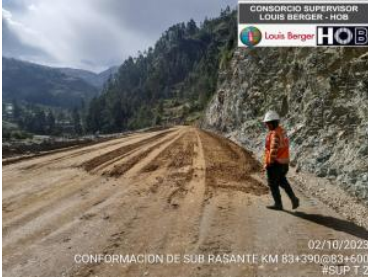
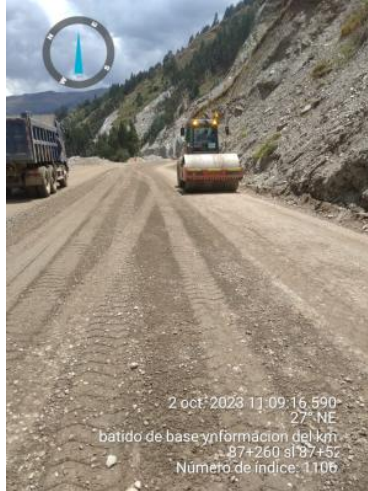
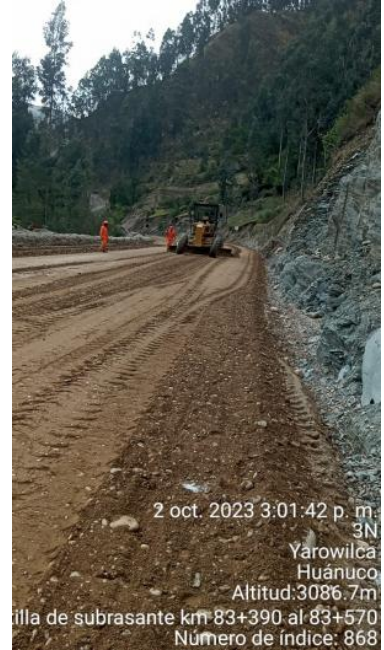
PROGRESIVA: KM 83+390, KM 83+600, KM 83+570, KM 87+260, KM 87+520

CONSTRUCCIÓN SUB RASANTE

MEJORAMIENTO DEL SUELO A NIVEL DE SUB RASANTE

LA SUBRASANTE ES LA SUPERFICIE TERMINADA DE LA CARRETERA A NIVEL DE MOVIMIENTO DE TIERRAS (CORTE Y RELLENO), SOBRE LA CUAL SE COLOCA LA ESTRUCTURA DEL PAVIMENTO O AFIRMADO

COLOCACIÓN DE MATERIAL GRANULAR OVER EN ZONA DE MEJORAMIENTO DEL SUELO

CORTE Y EXCAVACIÓN PARA MEJORAMIENTO DE LA SUB RASANTE

SE VERIFICA LOS TRABAJOS DE CONFORMACIÓN EN LA SUBRASANTE

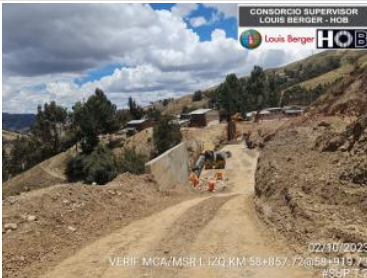
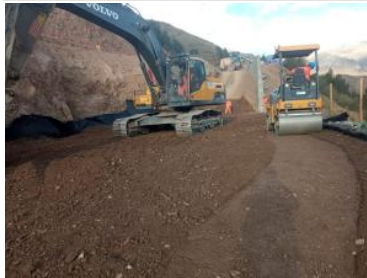
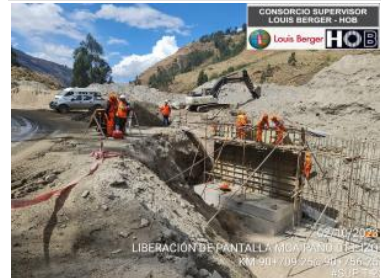
PROGRESIVA: KM 58+587, KM 58+919, KM 90+709

CONSTRUCCIÓN MURO MIXTO MSR/MCA

TRABAJOS DE ENCOFRADO EN ZAPATAS DEL MSR/MCA

TRABAJOS DE ARMADO Y RELLENO GAVIONES EN MSR/MCA

COLOCACIÓN DE CONCRETO FC 100 KG/CM2 EN ZAPATAS DEL MCA/MSR

COLOCACIÓN DE VACIADO DE CONCRETO F'C 100 KG/CM2 EN SOLADOS DEL MSR/MCA

COLOCACIÓN DE CONCRETO FC 210 KG/CM2 EN ZAPATAS DEL MCA/MSR

CONSTRUCCIÓN DEL MURO SUELO REFORZADO/MURO DE CONCRETO ARMADO

TRABAJOS DE ARMADO Y RELLENO DE ELEMENTO DE MURO DE SUELO REFORZADO EN MSR/MCA

RELLENO ESTRUCTURAL Y COMPACTADO POR CAPAS MURO SUELO REFORZADO/MURO DE CONCRETO ARMADO

TRABAJOS DE DISTRIBUCIÓN Y ARMADO DEL ACERO DE REFUERZO FY 4200 KG/CM2 EN ZAPATAS DEL MURO SUELO REFORZADO Y MURO DE CONCRETO ARMADO (MSR/MCA)

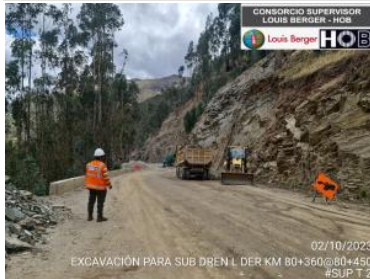
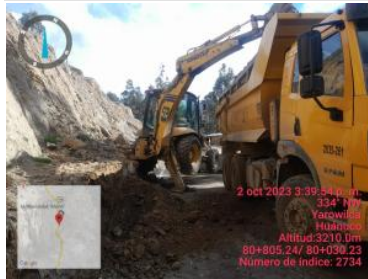
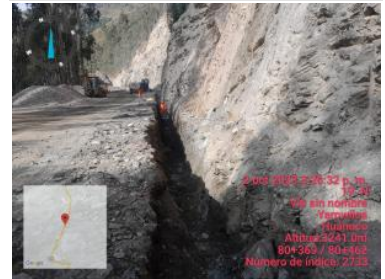
PROGRESIVA: KM 80+360, KM 80+805, KM 80+462

MEJORAMIENTO DE SUELOS

CONSTRUCCIÓN DE SUB DREN

TRABAJOS DE EXCAVACIÓN DEL SUB-DREN

TRABAJOS DE COLOCACIÓN DE GEOTEXTIL PARA SISTEMA DE SUBDRENAJE

VACIADO DE COLOCACIÓN DE CAMA DE ARENA, TUBERÍA HDPE, GEOTEXTIL NO TEJIDO CLASE 2 Y MATERIAL DE FILTRO EL SUB DREN

LOS SUBDRENES CONSISTEN EN UNA RED COLECTORA DE TUBERÍAS PERFORADAS O RANURADAS, ALOJADAS EN ZANJAS PARA PERMITIR RECOLECTAR EL AGUA SUBTERRÁNEA, CON OBJETO DE CONTROLARLA Y RETIRARLA, MINIMIZANDO SU EFECTO NEGATIVO EN LAS CAPAS ESTRUCTURALES DEL PAVIMENTO

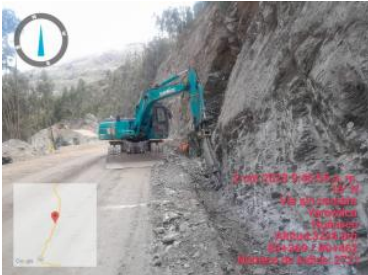
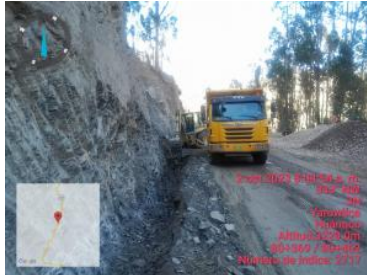
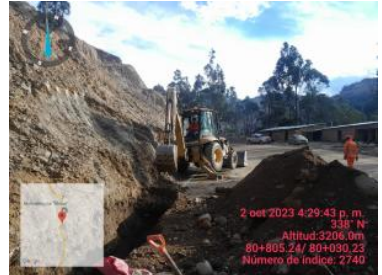
PROGRESIVA: KM 80+369, KM 80+462, KM 80+805, KM 80+030

MEJORAMIENTO DE SUELOS

CONSTRUCCIÓN DE SUB DREN

TRABAJOS DE EXCAVACIÓN DEL SUB-DREN

TRABAJOS DE COLOCACIÓN DE GEOTEXTIL PARA SISTEMA DE SUBDRENAJE

VACIADO DE COLOCACIÓN DE CAMA DE ARENA, TUBERÍA HDPE, GEOTEXTIL NO TEJIDO CLASE 2 Y MATERIAL DE FILTRO EL SUB DREN

LOS SUBDRENES CONSISTEN EN UNA RED COLECTORA DE TUBERÍAS PERFORADAS O RANURADAS, ALOJADAS EN ZANJAS PARA PERMITIR RECOLECTAR EL AGUA SUBTERRÁNEA, CON OBJETO DE CONTROLARLA Y RETIRARLA, MINIMIZANDO SU EFECTO NEGATIVO EN LAS CAPAS ESTRUCTURALES DEL PAVIMENTO

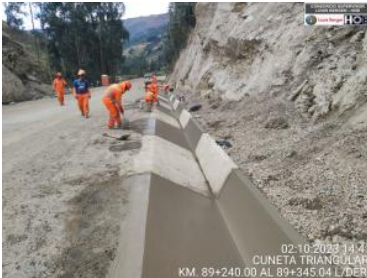
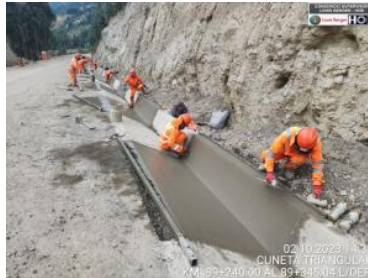
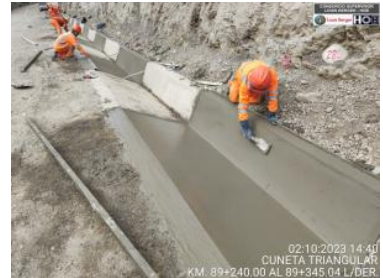
PROGRESIVA: KM 89+240, KM 89+345, KM 89+400

CUNETAS TRIANGULARES

CONSTRUCCIÓN DE CUNETAS

VACIADO DE CONCRETO FC 175 KG/CM2 EN PAÑOS INTERMEDIOS DE CUNETA TRIANGULAR

EXCAVACIÓN DE ZANJA DEL TERRENO NATURAL CON MAQUINARIA RETROEXCAVADORA

LAS CUNETAS SON ZANJAS LONGITUDINALES UBICADA A UN LADO DE LA CARRETERA O, EN SU DEFECTO, A UN SOLO LADO, REVESTIDAS, CON EL OBJETO DE CAPTAR, CONDUCIR, Y EVACUAR EN FORMÁ ADECUADA LOS FLUJOS DE AGUA SUPERFICIAL
