BITACORA ELECTRÓNICA DE OBRA

| Confirma Bitacora: Si | Nro Informe: N 0 173 - 2023- MTC/ 20.9/ MJQY | Fecha Informe: 03 - 10 - 2023 | Nombre De La Obra: Corredor Vial: Huánuco - La Unión-Huallanca, Dv. Antamina/Emp. PE-3N (Tingo Chico) - Nuevas Flores - Llata - Antamina, Tramo II | Personal Encargado: MICHAEL JESUS QUISPE YAURI. |

OBRA: MEJORAMIENTO, CONSERVACIÓN POR NIVELES DE SERVICIO Y OPERACIÓN DEL CORREDOR VIAL: HUANUCO – LA UNIÓN – HUALLANCA – DV. ANTAMINA/ EMP. PE-3N (TINGO CHICO) – NUEVAS FLORES – LLATA – ANTAMINA, TRAMO II.

PANEL FOTOGRAFICO

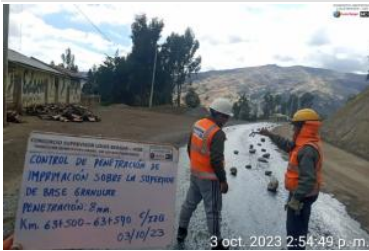
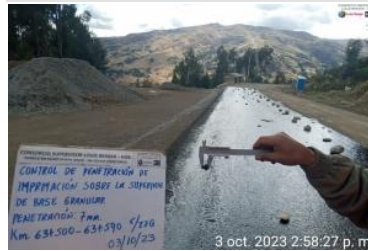
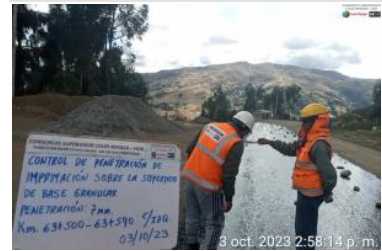
PROGRESIVA: KM 63+500, KM 63+590, KM 63+600

IMPRIMACIÓN BASE GRANULAR

CONTROL DE PENETRACIÓN DE IMPRIMACIÓN SOBRE LA SUPERFICIE DE BASE GRANULAR

PENETRACIÓN 8 MM

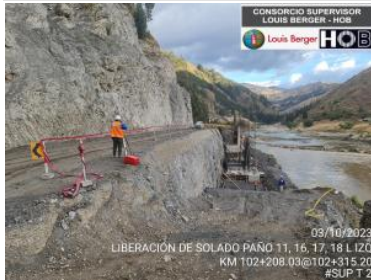
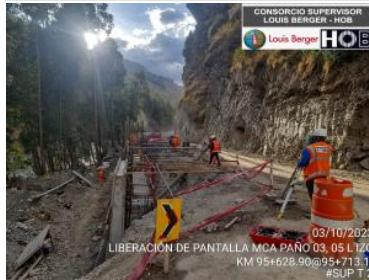
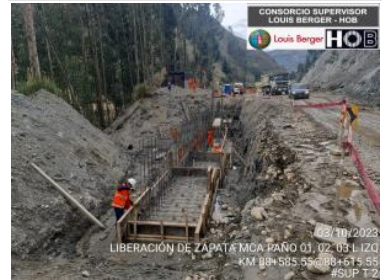
- PROGRESIVA: KM 102+208, KM 95+628, KM 88+585
- CONSTRUCCIÓN MURO DE CONTENCIÓN – (MCA)
- EXCAVACIÓN Y ELIMINACIÓN DEL TERRENO NATURAL
- ENCOFRADO DEL MURO CON PANELES FENÓLICOS METALICOS
- COLOCACIÓN DE CONCRETO PARA SOLADO DE F'C = 100 KG/CM2
- COLOCACIÓN DE CONCRETO PARA ZAPATA DE F'C = 210 KG/CM2

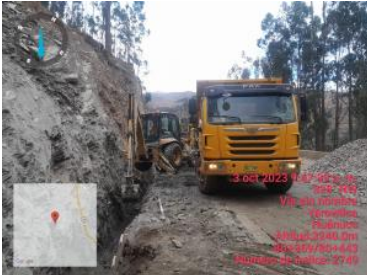
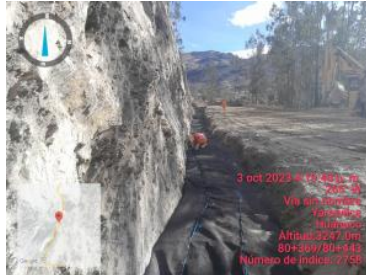
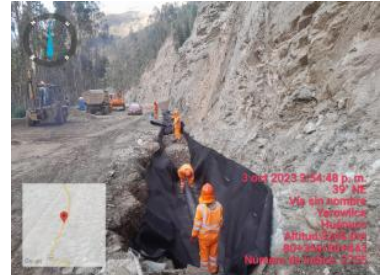
PROGRESIVA: KM 80+369, KM 80+400, KM 80+450

CONSTRUCCIÓN DE SUB DREN

TRABAJOS DE EXCAVACIÓN DEL SUB-DREN

TRABAJOS DE COLOCACIÓN DE GEOTEXTIL PARA SISTEMA DE SUBDRENAJE

VACIADO DE COLOCACIÓN DE CAMA DE ARENA, TUBERÍA HDPE, GEOTEXTIL NO TEJIDO CLASE 2 Y MATERIAL DE FILTRO EL SUB DREN

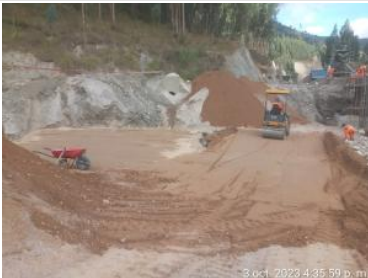
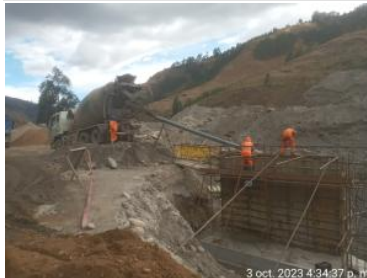
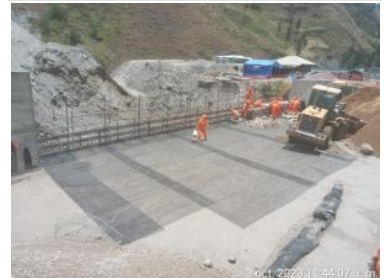
PROGRESIVA: KM 90+709.25 AL KM 90+756.25 L/I.

CONSTRUCCIÓN MURO MIXTO MSR/MCA

TRABAJOS DE ENCOFRADO EN ZAPATAS DEL MSR/MCA

TRABAJOS DE ARMADO Y RELLENO GAVIONES EN MSR/MCA

COLOCACIÓN DE CONCRETO FC 210 KG/CM2 EN ZAPATAS DEL MCA/MSR

TRABAJOS DE DISTRIBUCIÓN Y ARMADO DEL ACERO DE REFUERZO FY 4200 KG/CM2 EN ZAPATAS DEL MURO SUELO REFORZADO Y MURO DE CONCRETO ARMADO (MSR/MCA)

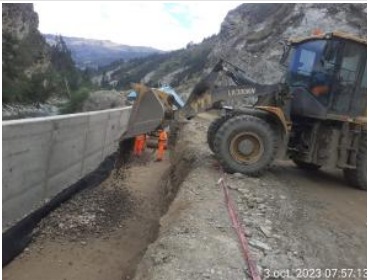
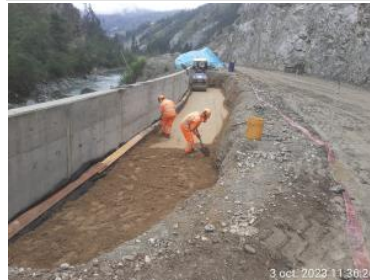
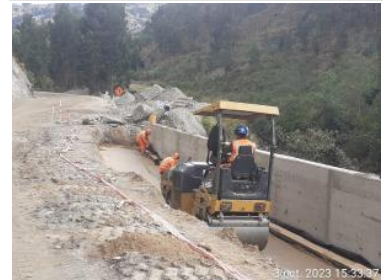
PROGRESIVA: KM 95+628, KM 95+700

RELLENO DE MATERIAL ESTRUCTURAL POR CAPAS

EL ENSAYO DE DENSIDAD DE CAMPO (CONO DE ARENA) MURO DE CONTENCIÓN

COLOCACIÓN DE RELLENO COMPACTADO POR CAPAS CADA 0.20 M EN LADO DERECHO DE LA VÍA, VERIFICADO POR TOPOGRAFÍA Y LABORATORIO DE SUELOS DE SUPERVISIÓN

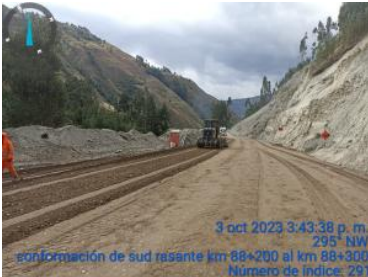
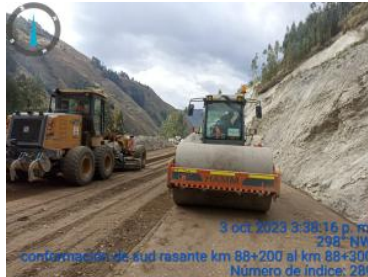
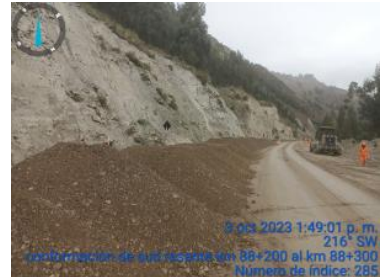
PROGRESIVA: KM 88+200, KM 88+300

MEJORAMIENTO DEL SUELO A NIVEL DE SUB RASANTE

COLOCACIÓN DE MATERIAL GRANULAR OVER EN ZONA DE MEJORAMIENTO DEL SUELO

CORTE Y EXCAVACIÓN PARA MEJORAMIENTO DE LA SUB RASANTE

SE VERIFICA LOS TRABAJOS DE CONFORMACIÓN EN LA SUBRASANTE

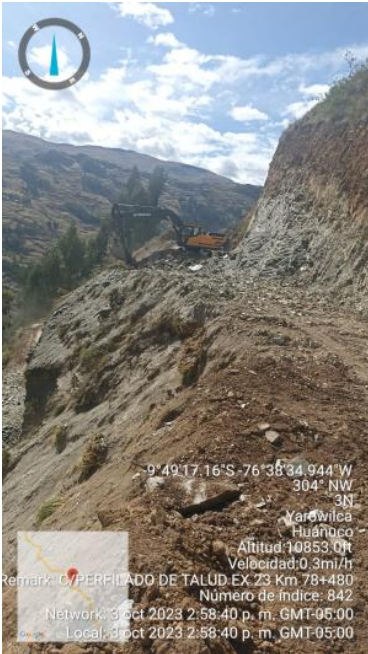
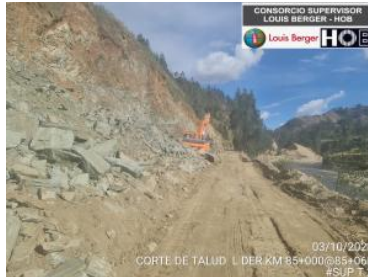
PROGRESIVA: KM 78+480, KM 85+000, KM 85+060

CORTE DE TALUD

202.A EXCAVACIÓN EN ROCA FIJA

202.B EXCAVACIÓN EN ROCA SUELTA

202.C EXCAVACIÓN EN MATERIAL SUELTO
