BITACORA ELECTRÓNICA DE OBRA

REGISTRO DE LA BITACORA Y FOTO DEL CUADERNO DE OBRA

INFORME N° 98-2023 DE FECHA 11 DE SETIEMBRE DEL 2023
 ENTIDAD: PROVIAS NACIONAL / DIRECCIÓN DE OBRAS
 FINANCIAMIENTO: RECURSOS ORDINARIOS
 OBRA: MEJORAMIENTO DE LA CARRETERA OYÓN – AMBO, TRAMO II, DESVIÓ CERRO DE PASCO (KM 181+000) – DV. CHACAYÁN (KM 230+000)
 CONTRATO DE EJECUCION DE OBRA N° 167-2018-MTC/20.2 CON LA EMPRESA CONTRATISTA CONSORCIO CARRETERO DEL PERU CONFORMADO POR LAS EMPRESAS: CHINA GEZHOUBA GROUP COMPANY LIMITED SUCURSAL DEL PERU Y EIVI S.A.C., PARA LA EJECUCIÓN DE LA OBRA "MEJORAMIENTO DE LA CARRETERA OYÓN – AMBO, TRAMO II: DESVIO CERRO DE PASCO (KM 181+000) – DV CHACAYÁN (KM 230+000)".
 CONTRATO DE SERVICIO DE CONSULTORIA N° 147-2018-MTC/20.2 CON EL CONSORCIO SUPERVISOR OYON CHACAYAN INTEGRADO POR LAS EMPRESAS: SERVICIO DE CONSULTORES ANDINOS SOCIEDAD ANONIMA – SERCONSULT S.A Y ASISTENCIA TECNICA Y JURIDICA CONSULTORES SL – ATJSL, PARA LA SUPERVISION DE LA OBRA "MEJORAMIENTO DE LA CARRETERA OYÓN – AMBO, TRAMO II: DESVIO CERRO DE PASCO (KM 181+000) – DV CHACAYÁN (KM 230+000)".

Panel Fotográfico de la Bitacora de Obras

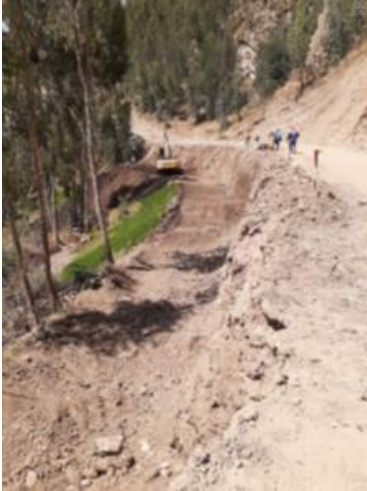
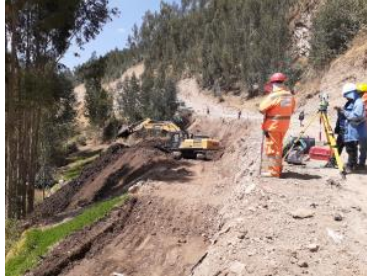
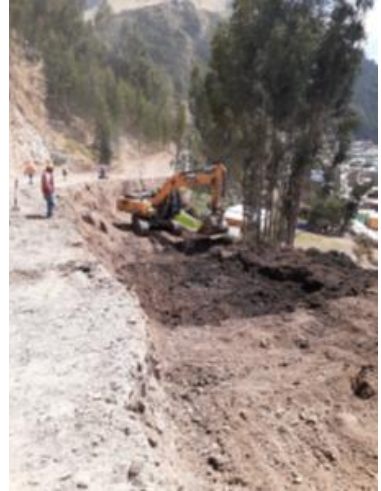
1

MURO DE CONCRETO CICLOPEO Y ARMADO
PROGRESIVA: KM 204+509 A KM 204+620 LADO DERECHO
EXCAVACION Y ELIMINACION DE MATERIAL (TIERRA SUELTA) DE BASE DE MURO DE CONCRETO CICLOPEO Y ARMADO

PERSONAL UTILIZADO:
01 CAPATAZ, 02 VIGIAS, 01 OPERADOR DE MAQUINARIA
MAQUINARIA Y EQUIPO UTILIZADO:
01 EXCAVADORA ORUGA, 03 VOLQUETES

-SE REALIZO EL CONTROL DE EXCAVACION Y ELIMINACION DE MATERIAL (TIERRA SUELTA) DE BASE DE MURO DE CONCRETO CICLOPEO Y ARMADO, KM 204+509 A KM 204+620 L/D

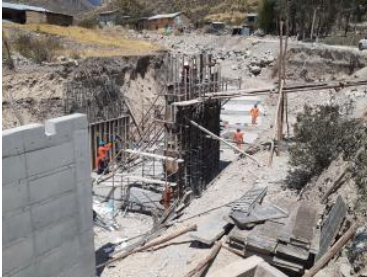
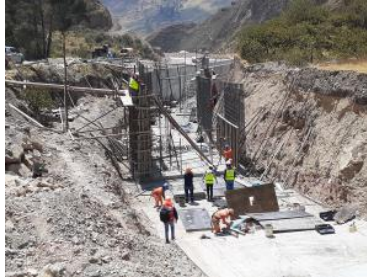
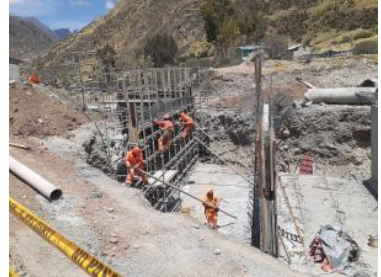
2

CANAL DE PROTECCION - RABI
PROGRESIVA: KM 201+519.23 A KM 201+835.66 LADO DERECHO
ENCOFRADO DE DOS PAREDES LADO IZQUIERDO Y DERECHO DE CANAL DE PROTECCION – RABI
DESENCOFRADO DE PARED LADO DERECHO DE CANAL DE PROTECCION – RABI

PERSONAL UTILIZADO:
01 CAPATAZ, 02 OPERARIOS, 03 OFICIALES, 03 PEONES
MAQUINARIA Y EQUIPO UTILIZADO:
PANELES DE TRIPLAY FENÓLICO DE 18 MM ARMADO CON BASTIDORES DE MADERA PARA
ENCOFRADO, PANELES METALICOS PARA ENCOFRADO, LISTONES DE MADERA,
HERRAMIENTAS MANUALES, ARNES DE SEGURIDAD Y LINEA DE VIDA, ANDAMIO METALICO

-SE REALIZO EL CONTROL DE ENCOFRADO DE DOS PAREDES LADO IZQUIERDO Y DERECHO DE CANAL DE PROTECCION – RABI, ASI COMO EL CONTROL DE DESENCOFRADO DE PARED LADO DERECHO DE CANAL DE PROTECCION – RABI, KM 201+519.23 A KM 201+835.66 L/D

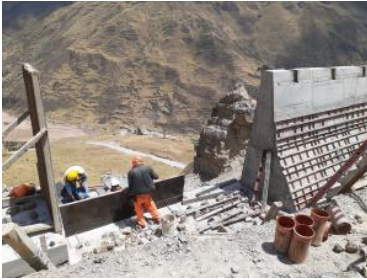
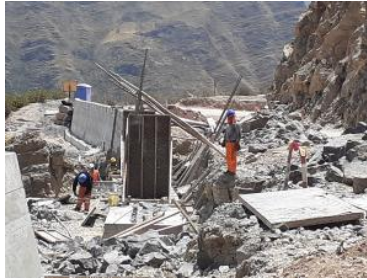
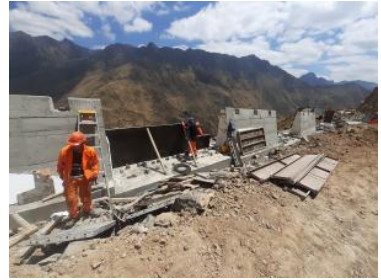
3

MURO DE CONCRETO CICLOPEO
PROGRESIVA: KM 195+105 A KM 195+351.66 LADO IZQUIERDO
ENCOFRADO DE PANTALLAS PAÑOS 28, 35 Y 37 DE MURO DE CONCRETO CICLOPEO

PERSONAL UTILIZADO:
01 CAPATAZ, 02 OPERARIOS, 03 OFICIALES, 03 PEONES
MAQUINARIA Y EQUIPO UTILIZADO:
PANELES DE TRIPLAY FENÓLICO DE 18 MM ARMADO CON BASTIDORES DE MADERA PARA ENCOFRADO, PANELES METALICOS PARA ENCOFRADO, LISTONES DE MADERA, HERRAMIENTAS MANUALES, ANDAMIO DE MADERA

-SE REALIZO EL CONTROL DE ENCOFRADO DE PANTALLAS PAÑOS 28, 35 Y 37 DE MURO DE CONCRETO CICLOPEO, KM 195+105 A KM 195+351.66 L/I

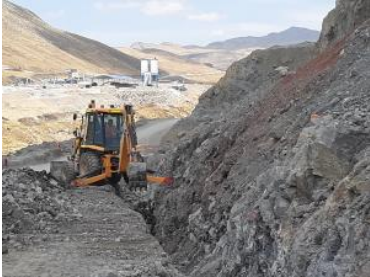
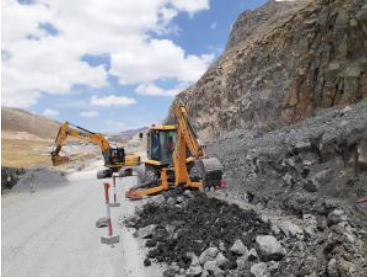
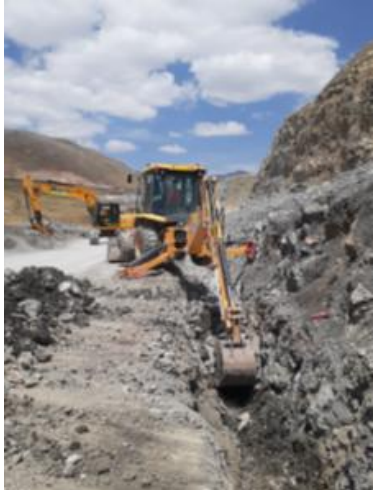
4

SUBDREN LONGITUDINAL PROGRESIVA: KM 188+890 A KM 188+930 LADO IZQUIERDO EXCAVACION Y PERFORACION (ROCA DURA) DE SUBDREN LONGITUDINAL

PERSONAL UTILIZADO:
01 CONTROLADOR, 02 VIGIAS, 02 OPERADORES DE MAQUINARIA
MAQUINARIA Y EQUIPO UTILIZADO:
01 EXCAVADORA MARTILLO, 01 RETROEXCAVADORA

-SE REALIZO EL CONTROL DE EXCAVACION Y PERFORACION (ROCA DURA) DE SUBDREN LONGITUDINAL, KM 188+890 A KM 188+930 L/I.
