BITACORA ELECTRÓNICA DE OBRA

REGISTRO DE LA BITACORA Y FOTO DEL CUADERNO DE OBRA

OBRA: MEJORAMIENTO, CONSERVACIÓN POR NIVELES DE SERVICIO Y OPERACIÓN DEL CORREDOR VIAL: HUANUCO – LA UNIÓN – HUALLANCA – DV. ANTAMINA/ EMP. PE-3N (TINGO CHICO) – NUEVAS FLORES – LLATA – ANTAMINA, TRAMO II.

(PUNTO UNIÓN) INICIO DE LA OBRA KM 52+920 A (TINGO CHICO) FIN DEL TRAMO II KM 102+819 LONG: 49.899 KM

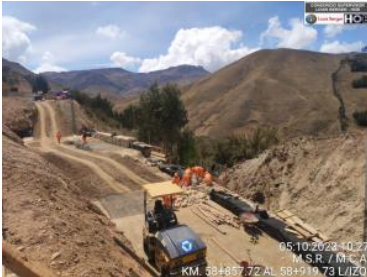
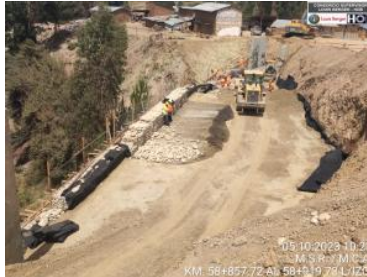
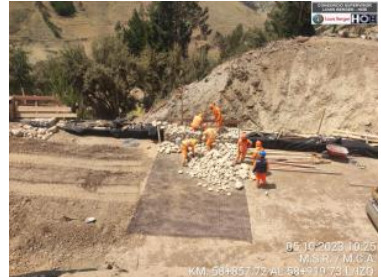
PROGRESIVA: KM 58+919, KM 58+857

CONSTRUCCIÓN MURO MIXTO MSR/MCA

TRABAJOS DE ENCOFRADO EN ZAPATAS DEL MSR/MCA

TRABAJOS DE ARMADO Y RELLENO GAVIONES EN MSR/MCA

COLOCACIÓN DE CONCRETO FC 100 KG/CM2 EN ZAPATAS DEL MCA/MSR

COLOCACIÓN DE VACIADO DE CONCRETO F'C 100 KG/CM2 EN SOLADOS DEL MSR/MCA

COLOCACIÓN DE CONCRETO FC 210 KG/CM2 EN ZAPATAS DEL MCA/MSR

CONSTRUCCIÓN DEL MURO SUELO REFORZADO/MURO DE CONCRETO ARMADO

TRABAJOS DE ARMADO Y RELLENO DE ELEMENTO DE MURO DE SUELO REFORZADO EN MSR/MCA

RELLENO ESTRUCTURAL Y COMPACTADO POR CAPAS MURO SUELO REFORZADO/MURO DE CONCRETO ARMADO

TRABAJOS DE DISTRIBUCIÓN Y ARMADO DEL ACERO DE REFUERZO FY 4200 KG/CM2 EN ZAPATAS DEL MURO SUELO REFORZADO Y MURO DE CONCRETO ARMADO (MSR/MCA)

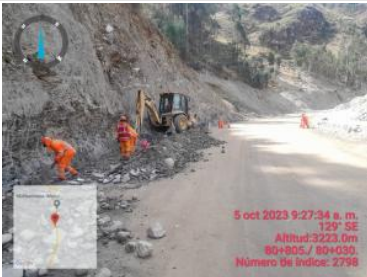
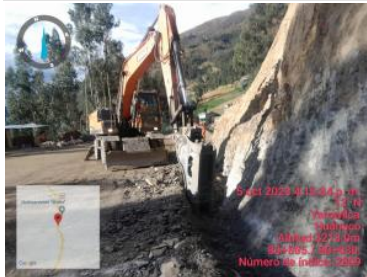
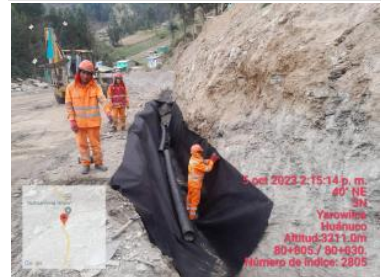
PROGRESIVA: KM 80+805, KM 80+030

MEJORAMIENTO DE SUELOS

CONSTRUCCIÓN DE SUB DREN

TRABAJOS DE EXCAVACIÓN DEL SUB-DREN

TRABAJOS DE COLOCACIÓN DE GEOTEXTIL PARA SISTEMA DE SUBDRENAJE

VACIADO DE COLOCACIÓN DE CAMA DE ARENA, TUBERÍA HDPE, GEOTEXTIL NO TEJIDO CLASE 2 Y MATERIAL DE FILTRO EL SUB DREN

LOS SUBDRENES CONSISTEN EN UNA RED COLECTORA DE TUBERÍAS PERFORADAS O RANURADAS, ALOJADAS EN ZANJAS PARA PERMITIR RECOLECTAR EL AGUA SUBTERRÁNEA, CON OBJETO DE CONTROLARLA Y RETIRARLA, MINIMIZANDO SU EFECTO NEGATIVO EN LAS CAPAS ESTRUCTURALES DEL PAVIMENTO

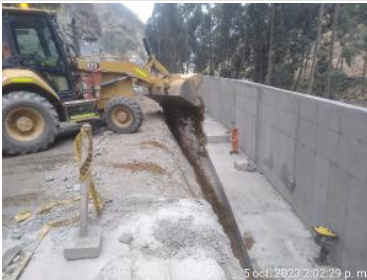
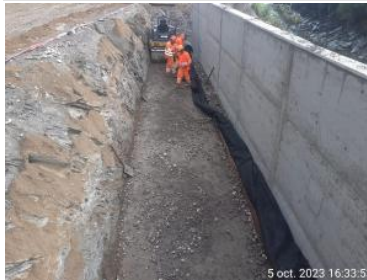
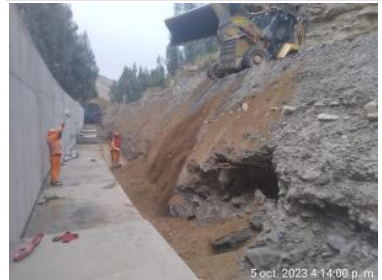
PROGRESIVA: KM 95+628, KM 90+615

RELLENO DE MUROS

RELLENO DE MATERIAL ESTRUCTURAL POR CAPAS

RELLENO DE MATERIAL ESTRUCTURAL DE CANTERA

EL ENSAYO DE DENSIDAD DE CAMPO (CONO DE ARENA) MURO DE CONTENCIÓN

COLOCACIÓN DE RELLENO COMPACTADO POR CAPAS CADA 0.20 M EN LADO DERECHO DE LA VÍA, VERIFICADO POR TOPOGRAFÍA Y LABORATORIO DE SUELOS DE SUPERVISIÓN

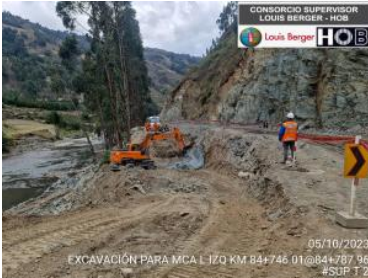
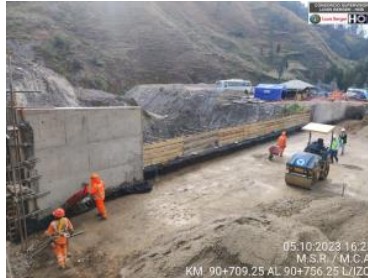
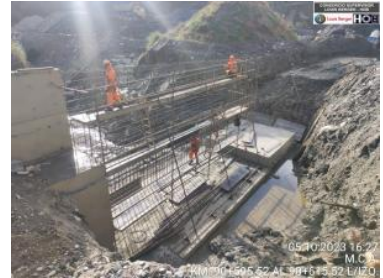
PROGRESIVA: KM 84+746, KM 90+709, KM 90+615

CONSTRUCCIÓN MURO DE CONTENCIÓN – (MCA)

EXCAVACIÓN Y ELIMINACIÓN DEL TERRENO NATURAL

ENCOFRADO DEL MURO CON PANELES FENÓLICOS METALICOS

COLOCACIÓN DE CONCRETO PARA SOLADO DE F'C = 100 KG/CM2

COLOCACIÓN DE CONCRETO PARA ZAPATA DE F'C = 210 KG/CM2

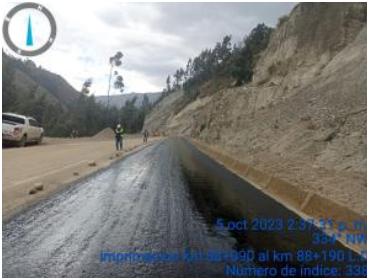
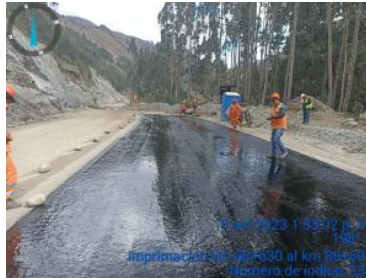
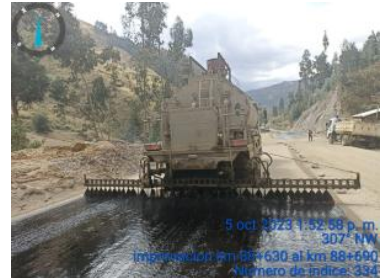
PROGRESIVA: KM 88+090, KM 88+190, KM 88+630, KM 88+690, KM 88+630

IMPRIMACIÓN ASFALTICO

LIMPIEZA DE PLATAFORMA DE BASE GRANULAR RECONFORMADA PARA IMPRIMACIÓN ASFÁLTICA CON MC-30

IMPRIMACIÓN ASFÁLTICA. CONSISTE EN LA APLICACIÓN DE UN LIGANTE, COMPUESTO POR MC-30, SOBRE LA BASE GRANULAR PREVIAMENTE TRATADA MEDIANTE LA NIVELACIÓN, COMPACTACIÓN, SECADO Y AUSENCIA DE PARTÍCULAS SOBRE LA SUPERFICIE.

CONTROL DE LAS UNIFORMIDAD DE LA SUPERFICIE EN EL TRAMO LIBERADO

COLICACIÓN DEL ASFALTO LIQUIDO MC-30 SOBRE LA BASE GRANULAR (IMPRIMACIÓN)

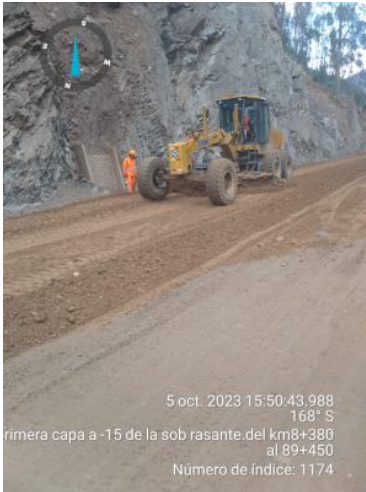
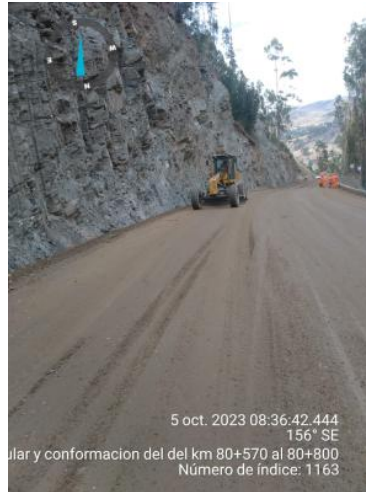
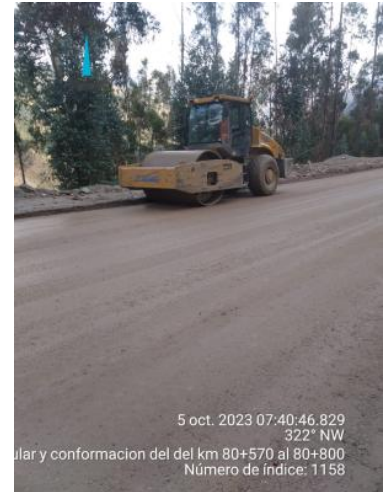
PROGRESIVA: KM 89+450, KM 80+570, KM 80+800

CONSTRUCCIÓN DE BASE GRANULAR

RECONFORMACIÓN DE LA BASE GRANULAR

BATIDO Y CONFORMACIÓN BASE GRANULAR

LIBERACIÓN DE LA CONFORMACIÓN DE BASE GRANULAR

SE VERIFICA LOS TRABAJOS DE CONFORMACIÓN A NIVEL DE BASE GRANULAR

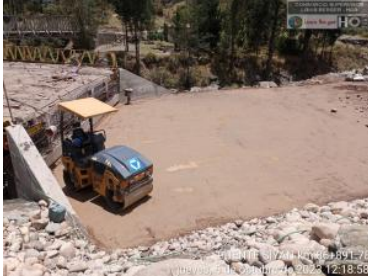
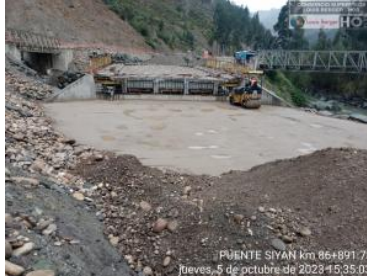
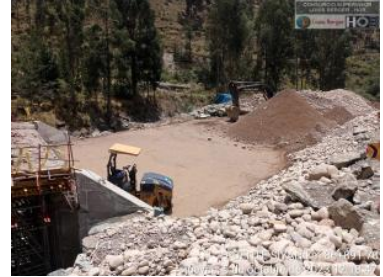
PROGRESIVA: KM 86+891.78

1000.F PUENTE SIYAN

CONSTRUCCIÓN DEL PUENTE SIYAN

RELLENO DE MUROS DE ESTRIBO

RELLENO DE MATERIAL ESTRUCTURAL POR CAPAS

RELLENO DE MATERIAL ESTRUCTURAL DE CANTERA

EL ENSAYO DE DENSIDAD DE CAMPO (CONO DE ARENA) MURO DE CONTENCIÓN

COLOCACIÓN DE RELLENO COMPACTADO POR CAPAS CADA 0.20 M EN LADO DERECHO DE LA VÍA, VERIFICADO POR TOPOGRAFÍA Y LABORATORIO DE SUELOS DE SUPERVISIÓN
