## BITACORA ELECTRÓNICA DE OBRA

Confirma Bitacora:	Nro Informe:	Fecha Informe:	Nombre De La Obra:	Personal Encargado:
Si	100 - 2023	13 - 09 - 2023	Mejoramiento de la Carretera Oyón-Ambo, Tramo II: Dv. Cerro de Pasco-Dv. Chacayan	MANUEL GODOFREDO TREJO HUERTA

INFORME N° 100-2023 DE FECHA 13 DE SEPTIEMBRE DEL 2023  
 ENTIDAD: PROVIAS NACIONAL / DIRECCIÓN DE OBRAS  
 FINANCIAMIENTO: RECURSOS ORDINARIOS  
 OBRA: MEJORAMIENTO DE LA CARRETERA OYÓN – AMBO, TRAMO II, DESVIÓ CERRO DE PASCO (KM 181+000) – DV. CHACAYÁN (KM 230+000)  
 CONTRATO DE EJECUCION DE OBRA N° 167-2018-MTC/20.2 CON LA EMPRESA CONTRATISTA CONSORCIO CARRETERO DEL PERU CONFORMADO POR LAS EMPRESAS: CHINA GEZHOUBA GROUP COMPANY LIMITED SUCURSAL DEL PERU Y EIVI S.A.C., PARA LA EJECUCIÓN DE LA OBRA "MEJORAMIENTO DE LA CARRETERA OYÓN – AMBO, TRAMO II: DESVIO CERRO DE PASCO (KM 181+000) – DV CHACAYÁN (KM 230+000)".  
 CONTRATO DE SERVICIO DE CONSULTORIA N° 147-2018-MTC/20.2 CON EL CONSORCIO SUPERVISOR OYON CHACAYAN INTEGRADO POR LAS EMPRESAS: SERVICIO DE CONSULTORES ANDINOS SOCIEDAD ANONIMA – SERCONSULT S.A Y ASISTENCIA TECNICA Y JURIDICA CONSULTORES SL – ATJSL, PARA LA SUPERVISION DE LA OBRA "MEJORAMIENTO DE LA CARRETERA OYÓ

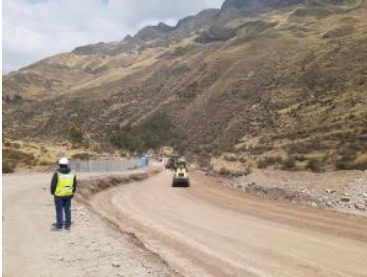
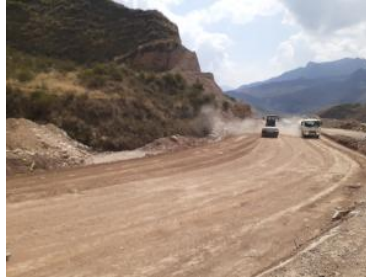
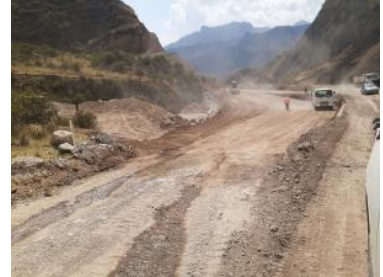
MOVIMIENTO DE TIERRA  
PROGRESIVA: KM 201+760 A KM 201+870  
MEJORAMIENTO DE SUELO: COLOCACION, COMPACTACION Y EXPANSION DE MATERIAL  
ESTRUCTURAL  
SELECCIONADO EN PLATAFORMA A NIVEL DE SUBRASANTE

PERSONAL UTILIZADO:  
01 PEON, 01 VIGIA, 02 OPERADORES DE MAQUINARIA  
MAQUINARIA Y EQUIPO UTILIZADO:  
01 MOTONIVELADORA, 01 RODILLO COMPACTADOR DE 12 TN, HERRAMIENTAS MANUALES

-SE REALIZÓ EL CONTROL DE MEJORAMIENTO DE SUELO: COLOCACION, EXPANSION Y COMPACTACION DE MATERIAL ESTRUCTURAL SELECCIONADO EN PLATAFORMA A NIVEL DE SUBRASANTE, KM 201+760 A KM 201+870

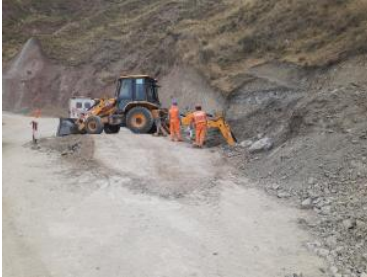
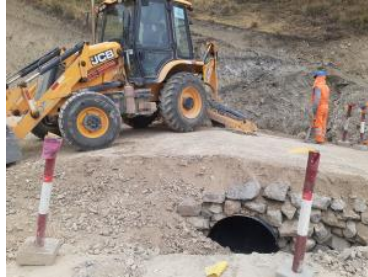
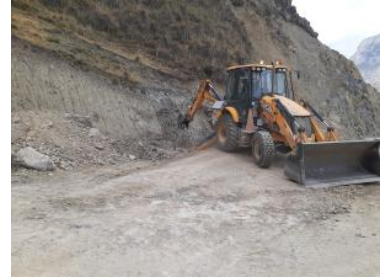
ALCANTARILLA TMC Ø 36"  
PROGRESIVA: KM 194+450 LADO IZQUIERDO  
EXCAVACION DE CAJA RECEPTORA DE ALCANTARILLA TMC Ø 36" TIERRA SUELTA)

PERSONAL UTILIZADO:  
01 OFICIAL, 01 PEON, 01 OPERADOR DE MAQUINARIA  
MAQUINARIA Y EQUIPO UTILIZADO:  
HERRAMIENTAS MANUALES, 01 RETROEXCAVADORA

-SE REALIZO EL CONTROL DE EXCAVACION DE CAJA RECEPTORA DE ALCANTARILLA TMC Ø 36", KM 194+450 L/I

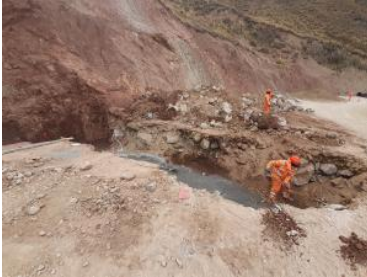
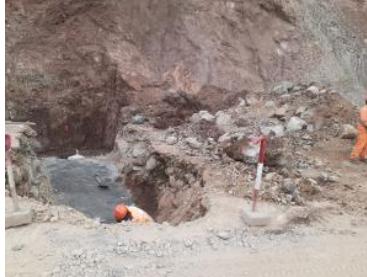
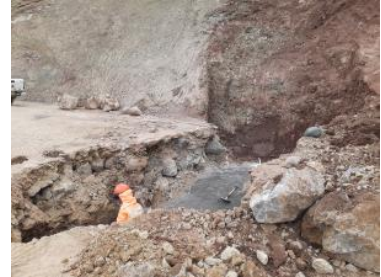
ALCANTARILLA TMC Ø 36"  
PROGRESIVA: KM 194+373 LADO IZQUIERDO  
RELLENO Y COMPACTACION DE CAMA DE ARENA EN ALCANTARILLA TMC

PERSONAL UTILIZADO:  
01 OFICIAL, 01 PEON  
MAQUINARIA Y EQUIPO UTILIZADO:  
HERRAMIENTAS MANUALES

-SE REALIZO EL CONTROL DE RELLENO Y COMPACTACION DE CAMA DE ARENA EN ALCANTARILLA TMC Ø 36", KM 194+373 L/I

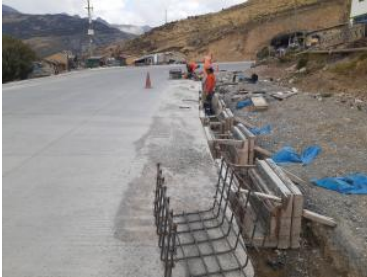
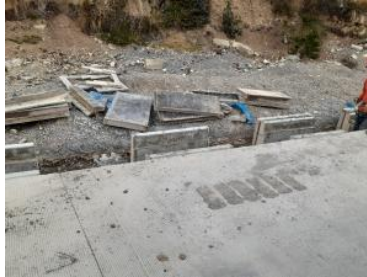
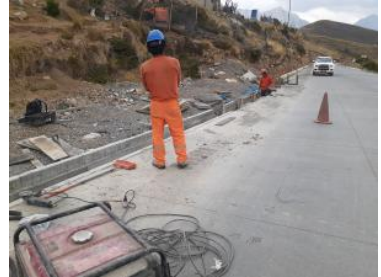
CUNETETA TIPO II  
PROGRESIVA: KM 192+530 A KM 192+550 LADO IZQUIERDO  
DESENCOFRADO DE PAREDES PAÑOS INTERCALADOS DE CUNETETA

PERSONAL UTILIZADO:  
01 OFICIAL, 02 PEONES  
MAQUINARIA Y EQUIPO UTILIZADO:  
HERRAMIENTAS MANUALES

-SE REALIZO EL CONTROL DE DESENCOFRADO DE PAREDES PAÑOS INTERCALADOS DE CUNETTA TIPO II, KM 192+530 A KM 192+550 L/I

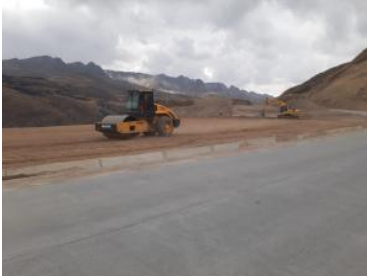
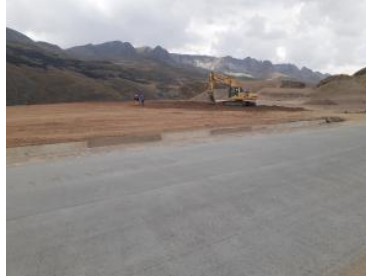
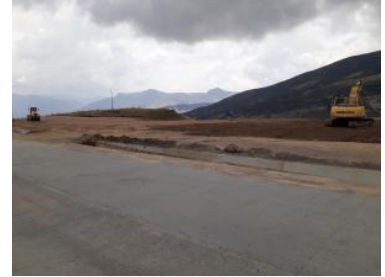
DME 19  
PROGRESIVA: KM 190+200 LADO DERECHO  
ACOPIO, CONFORMACION Y ACOMODO DEL MATERIAL EXCEDENTE DE CORTES DE TALUD EN  
DME

PERSONAL UTILIZADO:  
01 CONTROLADOR, 02 OPERADORES DE MAQUINARIA  
MAQUINARIA Y EQUIPO UTILIZADO:  
01 EXCAVADORA ORUGA, 01 RODILLO COMPACTADOR DE 12 TN

-SE REALIZO EL CONTROL DE ACOPIO, CONFORMACION Y ACOMODO DEL MATERIAL EXCEDENTE DE CORTES DE TALUD EN DME 19, KM 190+200 L/D

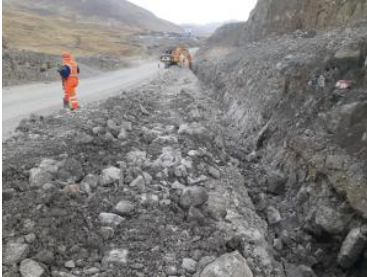
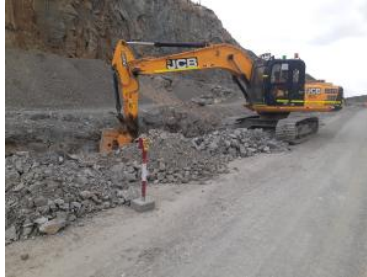
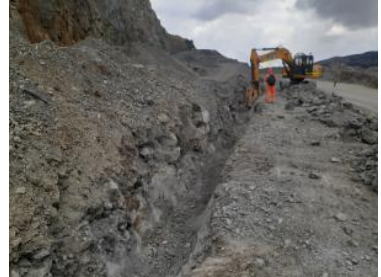
SUBDREN LONGITUDINAL PROGRESIVA: KM 188+840 A KM 188+860 LADO IZQUIERDO EXCAVACION Y PERFORACION (ROCA DURA) DE SUBDREN LONGITUDINAL

PERSONAL UTILIZADO:  
01 CONTROLADOR, 01 VIGIA, 01 OPERADOR DE MAQUINARIA  
MAQUINARIA Y EQUIPO UTILIZADO:  
01 EXCAVADORA MARTILLO

-SE REALIZO EL CONTROL DE EXCAVACION Y PERFORACION (ROCA DURA) DE SUBDREN LONGITUDINAL, KM 188+840 A KM 188+860 L/I

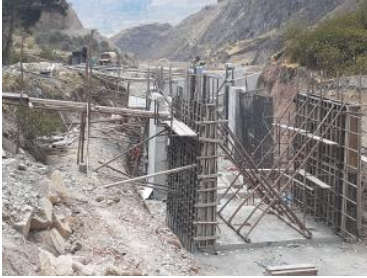
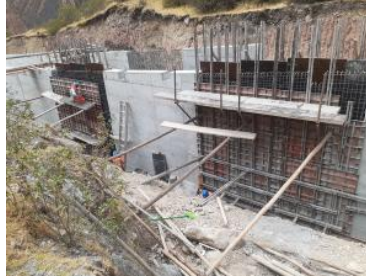
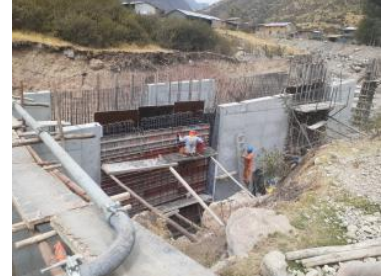
CANAL DE PROTECCION - RABI  
PROGRESIVA: KM 201+519.23 A KM 201+835.66 LADO DERECHO  
ENCOFRADO DE DOS PAREDES LADO IZQUIERDO DE CANAL DE PROTECCION - RABI

PERSONAL UTILIZADO:  
01 OPERARIO, 01 OFICIAL, 02 PEONES  
MAQUINARIA Y EQUIPO UTILIZADO:  
PANELES DE TRIPLAY FENÓLICO DE 18 MM ARMADO CON BASTIDORES DE MADERA PARA ENCOFRADO, PANELES METALICOS PARA ENCOFRADO, LISTONES DE MADERA, HERRAMIENTAS MANUALES, ARNES DE SEGURIDAD Y LINEA DE VIDA, ANDAMIO METALICO

-SE REALIZO EL CONTROL DE ENCOFRADO DE DOS PAREDES LADO IZQUIERDO DE CANAL DE PROTECCION - RABI, KM 201+519.23 A KM 201+835.66 L/D

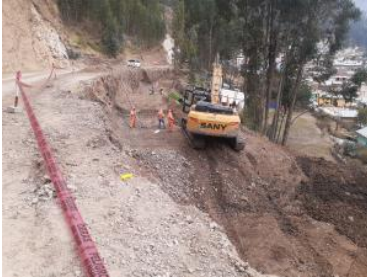
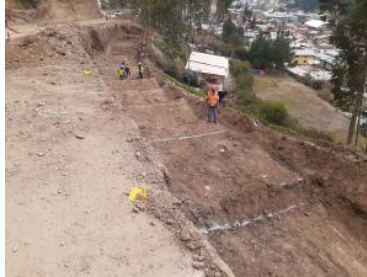
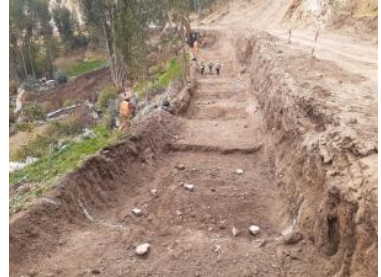
MURO DE CONCRETO CICLOPEO Y ARMADO  
PROGRESIVA: KM 204+509 A KM 204+620 LADO DERECHO  
EXCAVACION (TIERRA SUELTA) DE BASE DE MURO DE CONCRETO CICLOPEO Y ARMADO

PERSONAL UTILIZADO:  
01 CONTROLADOR, 01 OPERADOR DE MAQUINARIA  
MAQUINARIA Y EQUIPO UTILIZADO:  
01 EXCAVADORA ORUGA

-SE REALIZO EL CONTROL DE EXCAVACION (TIERRA SUELTA) DE BASE DE MURO DE CONCRETO CICLOPEO Y ARMADO, KM 204+509 A KM 204+620 L/D
