BITACORA ELECTRÓNICA DE OBRA

Confirma Bitacora:	Nro Informe:	Fecha Informe:	Nombre De La Obra:	Personal Encargado:
Si	Nº 178-2023-MTC/20.9/MJQY	09-10-2023	HUANUCO - LA UNION - HUALLANCA, TR 2	MICHAEL JESUS QUISPE YAURI.

OBRA: MEJORAMIENTO, CONSERVACIÓN POR NIVELES DE SERVICIO Y OPERACIÓN DEL CORREDOR VIAL: HUANUCO – LA UNIÓN – HUALLANCA – DV. ANTAMINA/ EMP. PE-3N (TINGO CHICO) – NUEVAS FLORES – LLATA – ANTAMINA, TRAMO II.

(PUNTO UNIÓN) INICIO DE LA OBRA KM 52+920 A (TINGO CHICO) FIN DEL TRAMO II KM 102+819 LONG: 49.899 KM

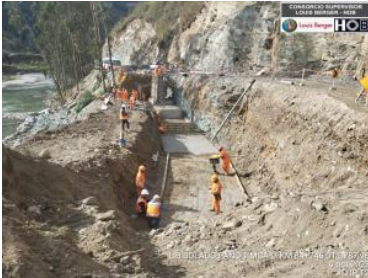
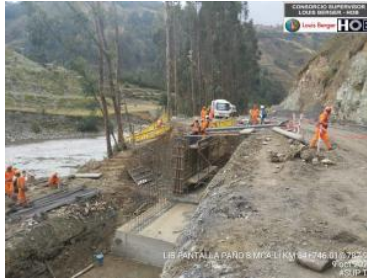
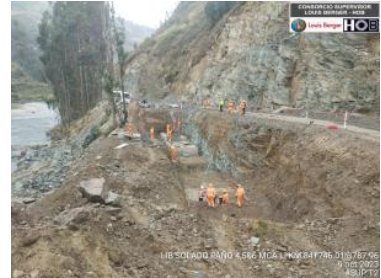
- PROGRESIVA: KM 84+746, KM 84+84+787, KM 84+800
- CONSTRUCCIÓN MURO DE CONTENCIÓN – (MCA)
- EXCAVACIÓN Y ELIMINACIÓN DEL TERRENO NATURAL
- ENCOFRADO DEL MURO CON PANELES FENÓLICOS METALICOS
- COLOCACIÓN DE CONCRETO PARA SOLADO DE F'C = 100 KG/CM2
- COLOCACIÓN DE CONCRETO PARA ZAPATA DE F'C = 210 KG/CM2

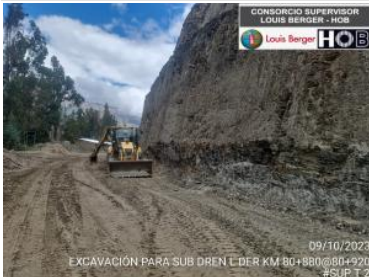
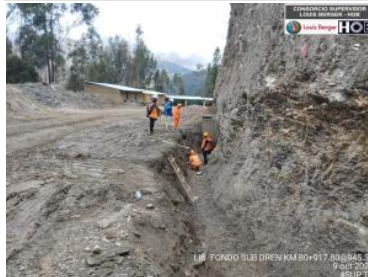
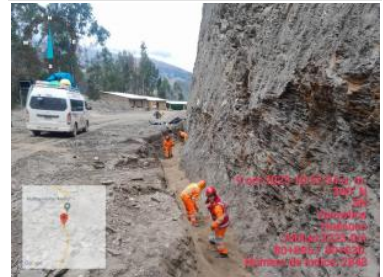
PROGRESIVA: KM 80+880, KM 80+920, KM 80+917, KM 80+945, KM 80+805, KM 80+030

MEJORAMIENTO DE SUELOS

CONSTRUCCIÓN DE SUB DREN

TRABAJOS DE EXCAVACIÓN DEL SUB-DREN

TRABAJOS DE COLOCACIÓN DE GEOTEXTIL PARA SISTEMA DE SUBDRENAJE

VACIADO DE COLOCACIÓN DE CAMA DE ARENA, TUBERÍA HDPE, GEOTEXTIL NO TEJIDO CLASE 2 Y MATERIAL DE FILTRO EL SUB DREN

LOS SUBDRENES CONSISTEN EN UNA RED COLECTORA DE TUBERÍAS PERFORADAS O RANURADAS, ALOJADAS EN ZANJAS PARA PERMITIR RECOLECTAR EL AGUA SUBTERRÁNEA, CON OBJETO DE CONTROLARLA Y RETIRARLA, MINIMIZANDO SU EFECTO NEGATIVO EN LAS CAPAS ESTRUCTURALES DEL PAVIMENTO

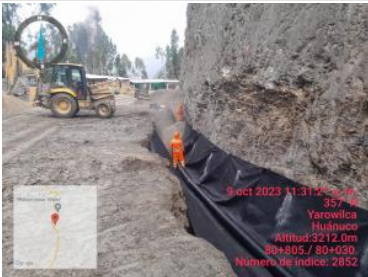
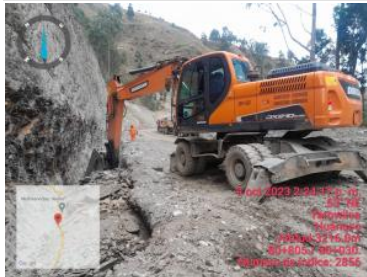
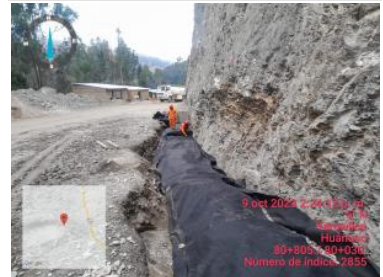
PROGRESIVA: KM 80+805, KM 80+030

MEJORAMIENTO DE SUELOS

CONSTRUCCIÓN DE SUB DREN

TRABAJOS DE EXCAVACIÓN DEL SUB-DREN

TRABAJOS DE COLOCACIÓN DE GEOTEXTIL PARA SISTEMA DE SUBDRENAJE

VACIADO DE COLOCACIÓN DE CAMA DE ARENA, TUBERÍA HDPE, GEOTEXTIL NO TEJIDO CLASE 2 Y MATERIAL DE FILTRO EL SUB DREN

LOS SUBDRENES CONSISTEN EN UNA RED COLECTORA DE TUBERÍAS PERFORADAS O RANURADAS, ALOJADAS EN ZANJAS PARA PERMITIR RECOLECTAR EL AGUA SUBTERRÁNEA, CON OBJETO DE CONTROLARLA Y RETIRARLA, MINIMIZANDO SU EFECTO NEGATIVO EN LAS CAPAS ESTRUCTURALES DEL PAVIMENTO

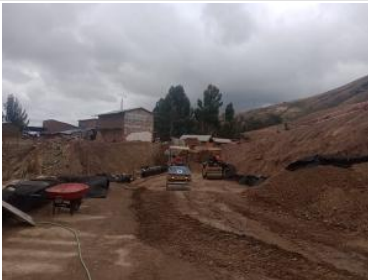
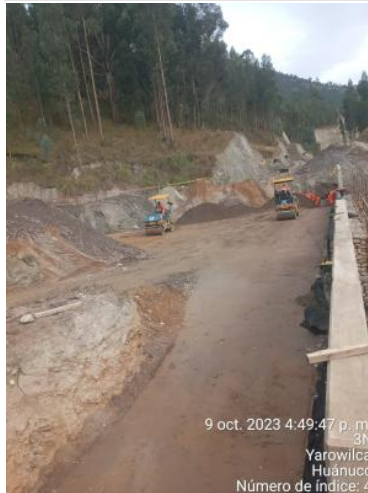
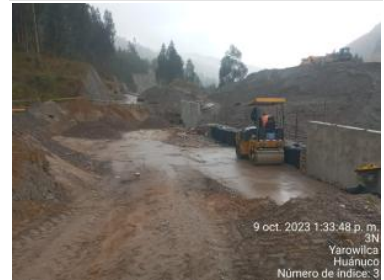
PROGRESIVA: KM 90+709.25 AL KM 90+756.25 L/I.

CONSTRUCCIÓN MURO MIXTO MSR/MCA

TRABAJOS DE ENCOFRADO EN ZAPATAS DEL MSR/MCA

TRABAJOS DE ARMADO Y RELLENO GAVIONES EN MSR/MCA

COLOCACIÓN DE CONCRETO FC 100 KG/CM2 EN ZAPATAS DEL MCA/MSR

COLOCACIÓN DE VACIADO DE CONCRETO F'C 100 KG/CM2 EN SOLADOS DEL MSR/MCA

COLOCACIÓN DE CONCRETO FC 210 KG/CM2 EN ZAPATAS DEL MCA/MSR

TRABAJOS DE ARMADO Y RELLENO DE ELEMENTO DE MURO DE SUELO REFORZADO EN MSR/MCA

RELLENO ESTRUCTURAL Y COMPACTADO POR CAPAS MURO SUELO REFORZADO/MURO DE CONCRETO ARMADO

TRABAJOS DE DISTRIBUCIÓN Y ARMADO DEL ACERO DE REFUERZO FY 4200 KG/CM2 EN ZAPATAS DEL MURO SUELO REFORZADO Y MURO DE CONCRETO ARMADO (MSR/MCA)

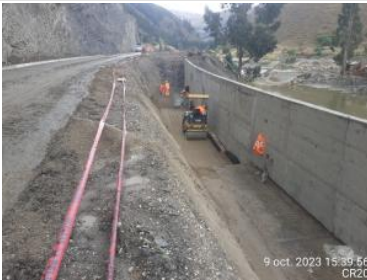
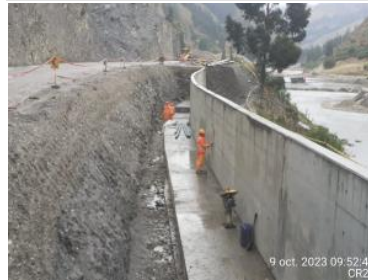
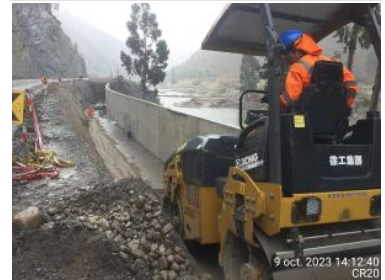
PROGRESIVA: KM 95+718, KM 95+763

RELLENO DE MUROS

RELLENO DE MATERIAL ESTRUCTURAL POR CAPAS

RELLENO DE MATERIAL ESTRUCTURAL DE CANTERA

EL ENSAYO DE DENSIDAD DE CAMPO (CONO DE ARENA) MURO DE CONTENCIÓN

COLOCACIÓN DE RELLENO COMPACTADO POR CAPAS CADA 0.20 M EN LADO DERECHO DE LA VÍA, VERIFICADO POR TOPOGRAFÍA Y LABORATORIO DE SUELOS DE SUPERVISIÓN

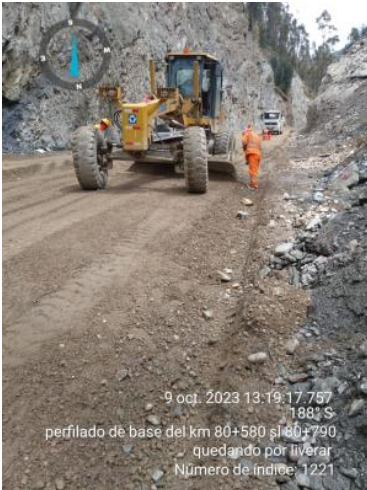
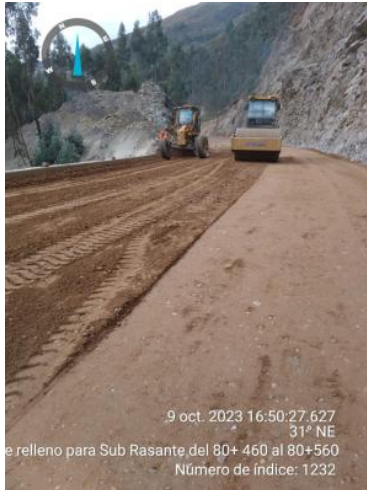
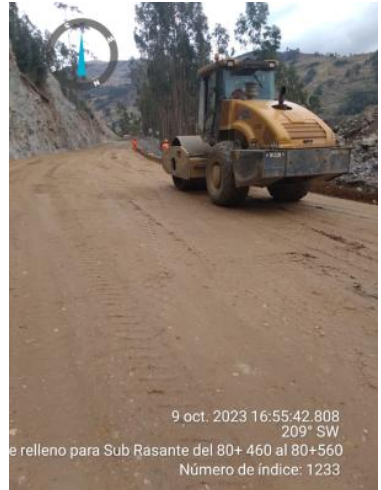
PROGRESIVA: KM 80+580, KM 80+790

CONSTRUCCIÓN SUB RASANTE

MEJORAMIENTO DEL SUELO A NIVEL DE SUB RASANTE

LA SUBRASANTE ES LA SUPERFICIE TERMINADA DE LA CARRETERA A NIVEL DE MOVIMIENTO DE TIERRAS (CORTE Y RELLENO), SOBRE LA CUAL SE COLOCA LA ESTRUCTURA DEL PAVIMENTO O AFIRMADO

COLOCACIÓN DE MATERIAL GRANULAR OVER EN ZONA DE MEJORAMIENTO DEL SUELO

CORTE Y EXCAVACIÓN PARA MEJORAMIENTO DE LA SUB RASANTE

SE VERIFICA LOS TRABAJOS DE CONFORMACIÓN EN LA SUBRASANTE

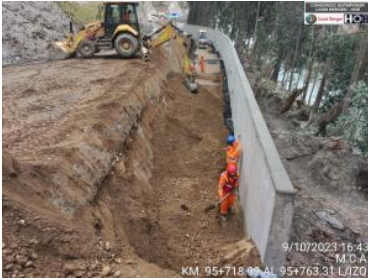
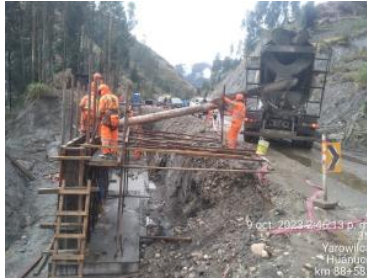
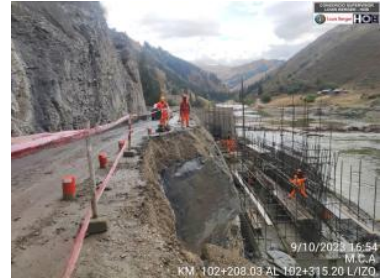
- PROGRESIVA: KM 95+718, KM 88+585, KM 102+208
- CONSTRUCCIÓN MURO DE CONTENCIÓN – (MCA)
- EXCAVACIÓN Y ELIMINACIÓN DEL TERRENO NATURAL
- ENCOFRADO DEL MURO CON PANELES FENÓLICOS METALICOS
- COLOCACIÓN DE CONCRETO PARA SOLADO DE F'C = 100 KG/CM2
- COLOCACIÓN DE CONCRETO PARA ZAPATA DE F'C = 210 KG/CM2
