# BITACORA ELECTRÓNICA DE OBRA

Confirma Bitacora:	Nro Informe:	Fecha Informe:	Nombre De La Obra:	Personal Encargado:
Si	Nº 179-2023-MTC/20.9/MJQY	10-10-2023	HUANUCO - LA UNION - HUALLANCA, TR 2	MICHAEL JESUS QUISPE YAURI.

OBRA: MEJORAMIENTO, CONSERVACIÓN POR NIVELES DE SERVICIO Y OPERACIÓN DEL CORREDOR VIAL: HUANUCO – LA UNIÓN – HUALLANCA – DV. ANTAMINA/ EMP. PE-3N (TINGO CHICO) – NUEVAS FLORES – LLATA – ANTAMINA, TRAMO II.

## Panel Fotográfico de la Bitacora de Obras

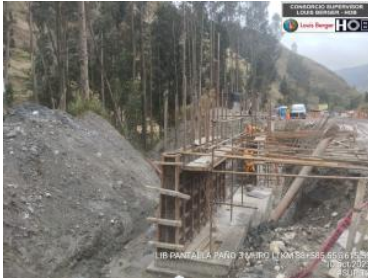
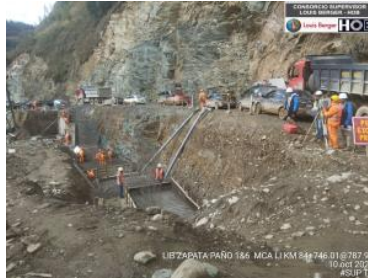
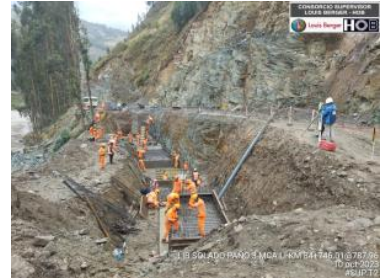
PROGRESIVA: KM 88+585, KM 84+746, KM 84+787

CONSTRUCCIÓN MURO DE CONTENCIÓN – (MCA)

EXCAVACIÓN Y ELIMINACIÓN DEL TERRENO NATURAL

ENCOFRADO DEL MURO CON PANELES FENÓLICOS METALICOS

COLOCACIÓN DE CONCRETO PARA SOLADO DE F'C = 100 KG/CM2

COLOCACIÓN DE CONCRETO PARA ZAPATA DE F'C = 210 KG/CM2

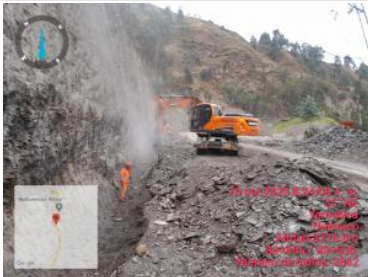
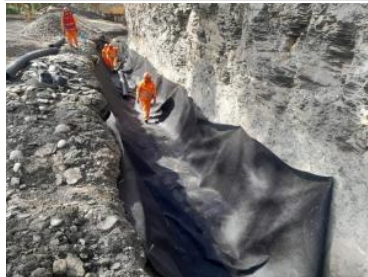
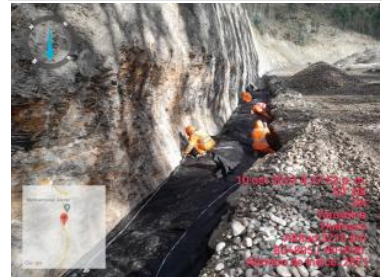
PROGRESIVA: KM 80+805, KM 80+030, KM 80+800

MEJORAMIENTO DE SUELOS

CONSTRUCCIÓN DE SUB DREN

TRABAJOS DE EXCAVACIÓN DEL SUB-DREN

TRABAJOS DE COLOCACIÓN DE GEOTEXTIL PARA SISTEMA DE SUBDRENAJE

VACIADO DE COLOCACIÓN DE CAMA DE ARENA, TUBERÍA HDPE, GEOTEXTIL NO TEJIDO CLASE 2 Y MATERIAL DE FILTRO EL SUB DREN

LOS SUBDRENES CONSISTEN EN UNA RED COLECTORA DE TUBERÍAS PERFORADAS O RANURADAS, ALOJADAS EN ZANJAS PARA PERMITIR RECOLECTAR EL AGUA SUBTERRÁNEA, CON OBJETO DE CONTROLARLA Y RETIRARLA, MINIMIZANDO SU EFECTO NEGATIVO EN LAS CAPAS ESTRUCTURALES DEL PAVIMENTO

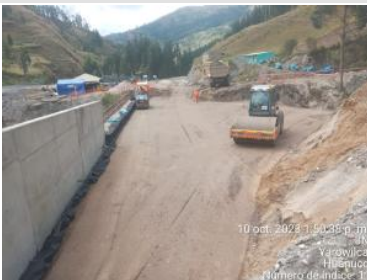
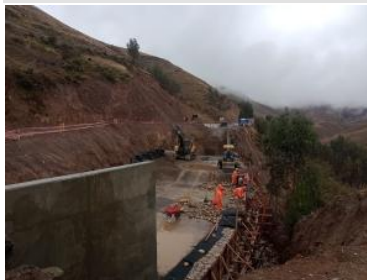
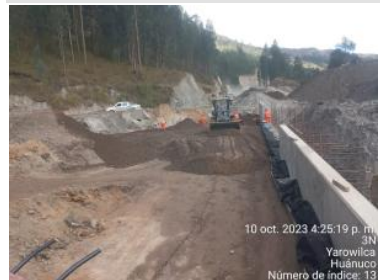
PROGRESIVA: KM 90+709.25 AL KM 90+756.25 L/I.

CONSTRUCCIÓN MURO MIXTO MSR/MCA

TRABAJOS DE ENCOFRADO EN ZAPATAS DEL MSR/MCA

TRABAJOS DE ARMADO Y RELLENO GAVIONES EN MSR/MCA

COLOCACIÓN DE CONCRETO FC 100 KG/CM2 EN ZAPATAS DEL MCA/MSR

COLOCACIÓN DE VACIADO DE CONCRETO F'C 100 KG/CM2 EN SOLADOS DEL MSR/MCA

COLOCACIÓN DE CONCRETO FC 210 KG/CM2 EN ZAPATAS DEL MCA/MSR

CONSTRUCCIÓN DEL MURO SUELO REFORZADO/MURO DE CONCRETO ARMADO

TRABAJOS DE ARMADO Y RELLENO DE ELEMENTO DE MURO DE SUELO REFORZADO EN MSR/MCA

RELLENO ESTRUCTURAL Y COMPACTADO POR CAPAS MURO SUELO REFORZADO/MURO DE CONCRETO ARMADO

TRABAJOS DE DISTRIBUCIÓN Y ARMADO DEL ACERO DE REFUERZO FY 4200 KG/CM2 EN ZAPATAS DEL MURO SUELO REFORZADO Y MURO DE CONCRETO ARMADO (MSR/MCA)

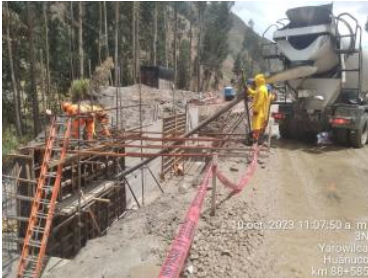
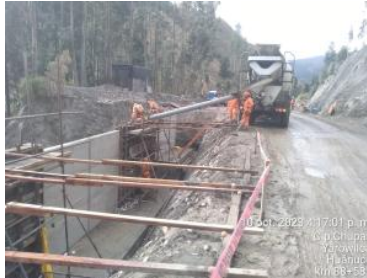
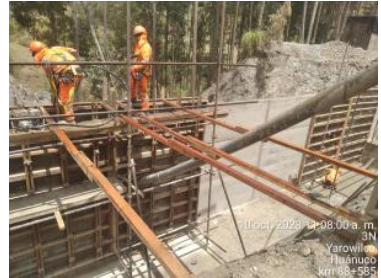
PROGRESIVA: KM 88+585

CONSTRUCCIÓN MURO DE CONTENCIÓN – (MCA)

EXCAVACIÓN Y ELIMINACIÓN DEL TERRENO NATURAL

ENCOFRADO DEL MURO CON PANELES FENÓLICOS METALICOS

COLOCACIÓN DE CONCRETO PARA SOLADO DE F'C = 100 KG/CM2

COLOCACIÓN DE CONCRETO PARA ZAPATA DE F'C = 210 KG/CM2

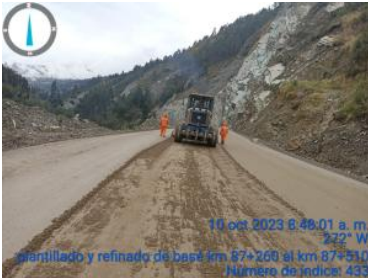
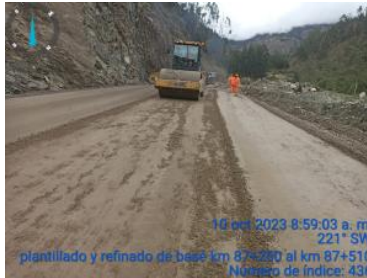
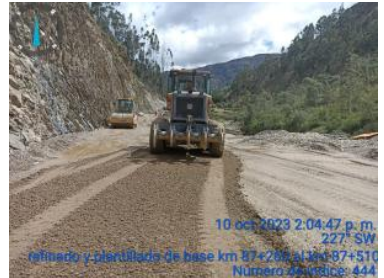
PROGRESIVA: KM 87+260, KM 87+510, KM 87+510

CONSTRUCCIÓN DE BASE GRANULAR

RECONFORMACIÓN DE LA BASE GRANULAR

BATIDO Y CONFORMACIÓN BASE GRANULAR

LIBERACIÓN DE LA CONFORMACIÓN DE BASE GRANULAR

SE VERIFICA LOS TRABAJOS DE CONFORMACIÓN A NIVEL DE BASE GRANULAR

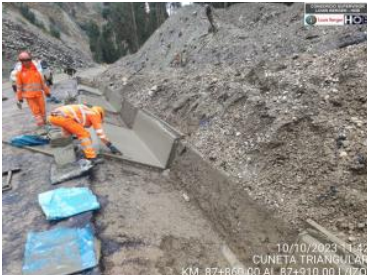
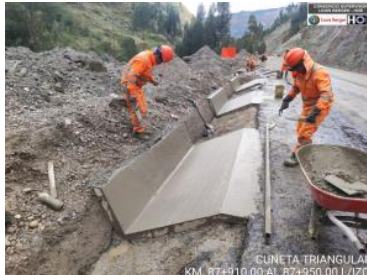
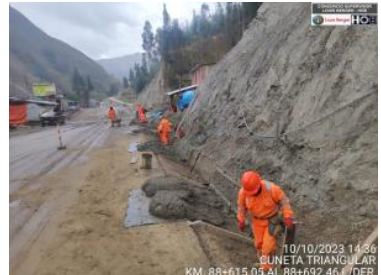
PROGRESIVA: KM 87+860, KM 87+910, KM 87+910, KM 87+950, KM 88+692

CUNETAS TRIANGULARES

CONSTRUCCIÓN DE CUNETAS

VACIADO DE CONCRETO FC 175 KG/CM2 EN PAÑOS INTERMEDIOS DE CUNETAS TRIANGULAR

EXCAVACIÓN DE ZANJA DEL TERRENO NATURAL CON MAQUINARIA RETROEXCAVADORA

LAS CUNETAS SON ZANJAS LONGITUDINALES UBICADA A UN LADO DE LA CARRETERA O, EN SU DEFECTO, A UN SOLO LADO, REVESTIDAS, CON EL OBJETO DE CAPTAR, CONDUCIR, Y EVACUAR EN FORMÁ ADECUADA LOS FLUJOS DE AGUA SUPERFICIAL

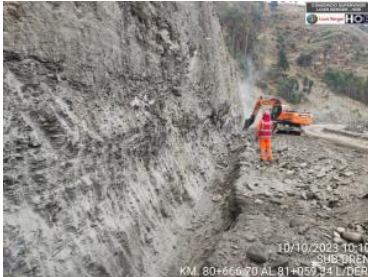
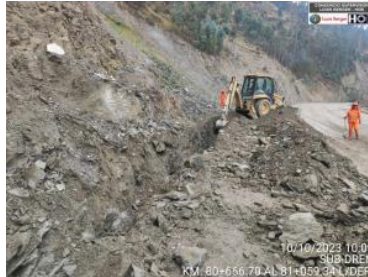
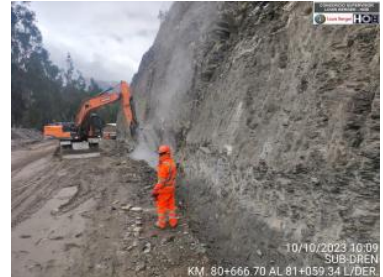
PROGRESIVA: KM 80+666, KM 81+059

MEJORAMIENTO DE SUELOS

CONSTRUCCIÓN DE SUB DREN

TRABAJOS DE EXCAVACIÓN DEL SUB-DREN

TRABAJOS DE COLOCACIÓN DE GEOTEXTIL PARA SISTEMA DE SUBDRENAJE

VACIADO DE COLOCACIÓN DE CAMA DE ARENA, TUBERÍA HDPE, GEOTEXTIL NO TEJIDO CLASE 2 Y MATERIAL DE FILTRO EL SUB DREN

LOS SUBDRENES CONSISTEN EN UNA RED COLECTORA DE TUBERÍAS PERFORADAS O RANURADAS, ALOJADAS EN ZANJAS PARA PERMITIR RECOLECTAR EL AGUA SUBTERRÁNEA, CON OBJETO DE CONTROLARLA Y RETIRARLA, MINIMIZANDO SU EFECTO NEGATIVO EN LAS CAPAS ESTRUCTURALES DEL PAVIMENTO

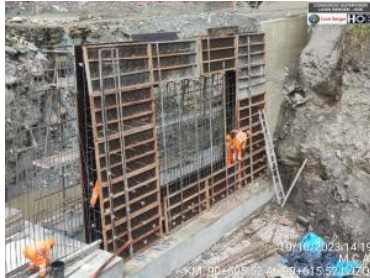
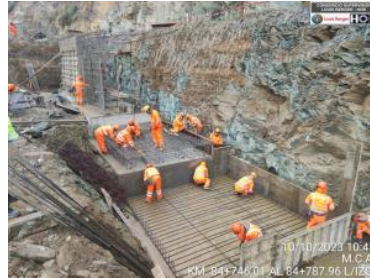
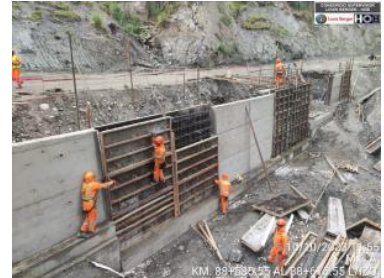
PROGRESIVA: KM 90+615, KM 84+746, KM 88+615

CONSTRUCCIÓN MURO DE CONTENCIÓN – (MCA)

EXCAVACIÓN Y ELIMINACIÓN DEL TERRENO NATURAL

ENCOFRADO DEL MURO CON PANELES FENÓLICOS METALICOS

COLOCACIÓN DE CONCRETO PARA SOLADO DE F'C = 100 KG/CM2

COLOCACIÓN DE CONCRETO PARA ZAPATA DE F'C = 210 KG/CM2
