## BITACORA ELECTRÓNICA DE OBRA

<b>Confirma Bitacora:</b> Si	<b>Nro Informe:</b> 103 - 2023	<b>Fecha Informe:</b> 16 - 09 - 2023	<b>Nombre De La Obra:</b> OYÓN – AMBO, TR. 2	<b>Personal Encargado:</b> MANUEL GODOFREDO TREJO HUERTA
---------------------------------	-----------------------------------	---	---	---

INFORME N° 103-2023 DE FECHA 16 DE SETIEMBRE DEL 2023  
 ENTIDAD: PROVÍAS NACIONAL / DIRECCIÓN DE OBRAS  
 FINANCIAMIENTO: RECURSOS ORDINARIOS  
 OBRA: MEJORAMIENTO DE LA CARRETERA OYÓN – AMBO, TRAMO II, DESVIÓ CERRO DE PASCO (KM 181+000) – DV. CHACAYÁN (KM 230+000)  
 CONTRATO DE EJECUCION DE OBRA N° 167-2018-MTC/20.2 CON LA EMPRESA CONTRATISTA CONSORCIO CARRETERO DEL PERU CONFORMADO POR LAS EMPRESAS: CHINA GEZHOUBA GROUP COMPANY LIMITED SUÇURSAL DEL PERU Y EIVI S.A.C., PARA LA EJECUCIÓN DE LA OBRA “MEJORAMIENTO DE LA CARRETERA OYÓN – AMBO, TRAMO II: DESVIO CERRO DE PASCO (KM 181+000) – DV CHACAYÁN (KM 230+000)”.  
 CONTRATO DE SERVICIO DE CONSULTORIA N° 147-2018-MTC/20.2 CON EL CONSORCIO SUPERVISOR OYON CHACAYAN INTEGRADO POR LAS EMPRESAS: SERVICIO DE CONSULTORES ANDINOS SOCIEDAD ANONIMA – SERCONSULT S.A Y ASISTENCIA TECNICA Y JURIDICA CONSULTORES SL – ATJSL, PARA LA SUP

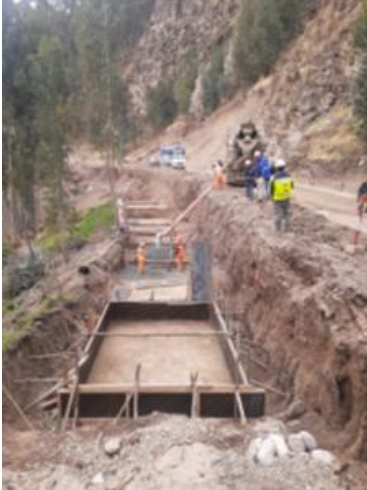
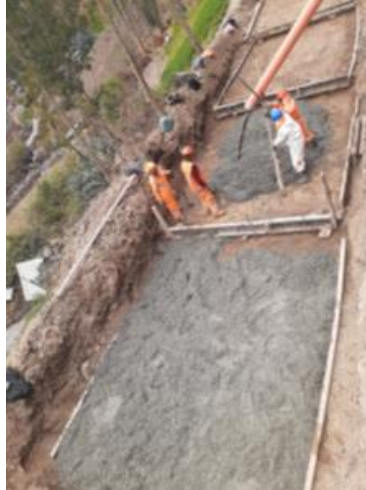
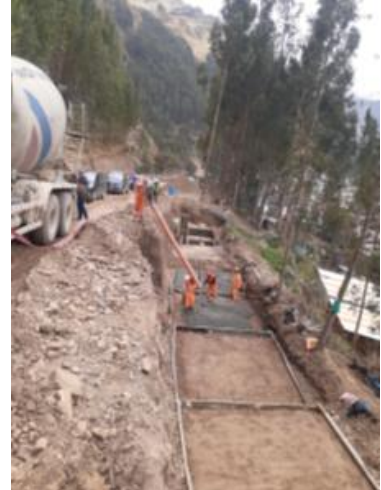
MURO DE CONCRETO CICLOPEO Y ARMADO  
PROGRESIVA: KM 204+509 A KM 204+620 LADO DERECHO  
COLOCACIÓN DE CONCRETO F'C=100 KG/CM2 (8 M3) EN DOS PAÑOS (18 Y 19) DE SOLADOS EN  
MURO DE CONCRETO CICLOPEO Y ARMADO

PERSONAL UTILIZADO:  
01 CAPATAZ, 01 OPERARIO, 02 OFICIALES, 02 PEONES, 01 OPERADOR DE MAQUINARIA  
MAQUINARIA Y EQUIPO UTILIZADO:  
01 CAMION CONCRETERO MIXER, HERRAMIENTAS MANUALES

-SE REALIZO EL CONTROL DE ELABORACIÓN DE MEZCLA DE CONCRETO Y COLOCACIÓN DE CONCRETO F' C=100 KG/CM<sup>2</sup> (8 M3) EN DOS PAÑOS (18 Y 19) DE SOLADOS EN MURO DE CONCRETO CICLOPEO Y ARMADO, KM 204+509 A KM 204+620 L/D

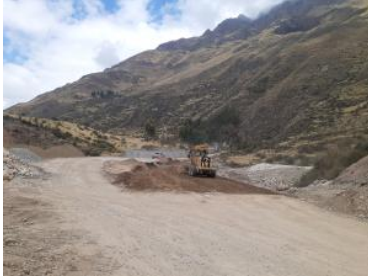
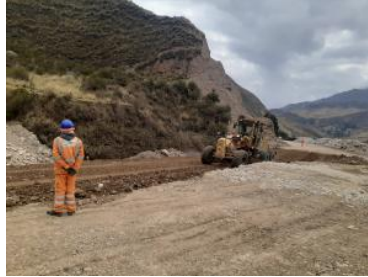
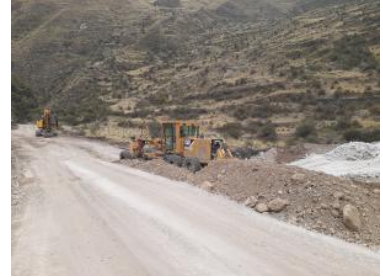
MOVIMIENTO DE TIERRA  
PROGRESIVA: KM 201+800 A KM 201+860  
MEJORAMIENTO DE SUELO: COLOCACION Y EXPANSION DE MATERIAL ESTRUCTURAL SELECCIONADO EN PLATAFORMA A NIVEL DE SUBRASANTE

PERSONAL UTILIZADO:  
01 PEON, 01 VIGIA, 01 OPERADOR DE MAQUINARIA  
MAQUINARIA Y EQUIPO UTILIZADO:  
01 MOTONIVELADORA, HERRAMIENTAS MANUALES

-SE REALIZO EL CONTROL DE MEJORAMIENTO DE SUELO: COLOCACION Y EXPANSION DE MATERIAL ESTRUCTURAL SELECCIONADO EN PLATAFORMA A NIVEL DE SUBRASANTE, KM 201+800 A KM 201+860

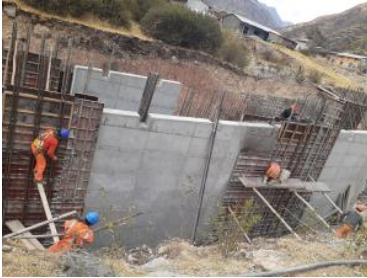
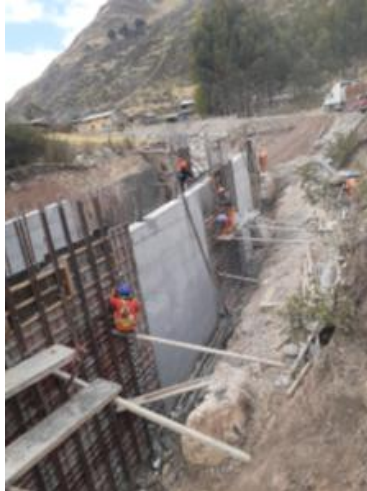
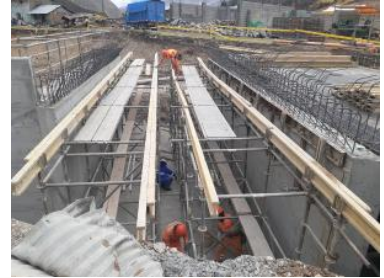
CANAL DE PROTECCION - RABI  
PROGRESIVA: KM 201+519.23 A KM 201+835.66 LADO DERECHO  
ENCOFRADO DE DOS PAREDES LADO IZQUIERDO DE CANAL DE PROTECCION - RABI  
DESENCOFRADO DE PARED LADO IZQUIERDO DE CANAL DE PROTECCION - RABI  
ENCOFRADO DE LOSA SUPERIOR DE CANAL DE PROTECCION - RABI

PERSONAL UTILIZADO:  
02 CAPATECES, 04 OPERARIOS, 03 OFICIALES, 04 PEONES  
MAQUINARIA Y EQUIPO UTILIZADO:  
PANELES DE TRIPLAY FENÓLICO DE 18 MM ARMADO CON BASTIDORES DE MADERA PARA ENCOFRADO, PANELES METÁLICOS PARA ENCOFRADO, LISTONES DE MADERA, HERRAMIENTAS, MANUALES, ARNES DE SEGURIDAD Y LINEA DE VIDA, ANDAMIO METÁLICO

-SE REALIZO EL CONTROL DE ENCOFRADO DE DOS PAREDES LADO IZQUIERDO DE CANAL DE PROTECCION - RABI, ASI COMO EL CONTROL DE DESENCOFRADO DE PARED LADO IZQUIERDO DE CANAL DE PROTECCION - RABI, TAMBIEN EL CONTROL DE ENCOFRADO DE LOSA SUPERIOR DE CANAL DE PROTECCION - RABI, KM 201+519.23 A KM 201+835.66 L/D

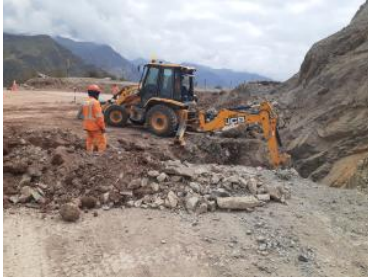
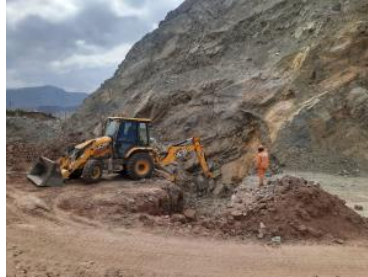
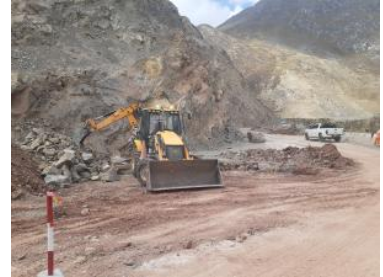
ALCANTARILLA TMC Ø 36"  
PROGRESIVA: KM 195+365 LADO DERECHO  
EXCAVACION DE ZANJA (ROCA SUELTA) DE ALCANTARILLA TMC

PERSONAL UTILIZADO:  
01 OFICIAL, 01 PEON, 01 OPERADOR DE MAQUINARIA  
MAQUINARIA Y EQUIPO UTILIZADO:  
01 RETROEXCAVADORA, HERRAMIENTAS MANUALES

-SE REALIZO EL CONTROL DE EXCAVACION DE ZANJA (ROCA SUELTA) DE ALCANTARILLA TMC Ø 36", KM 195+365 L/D

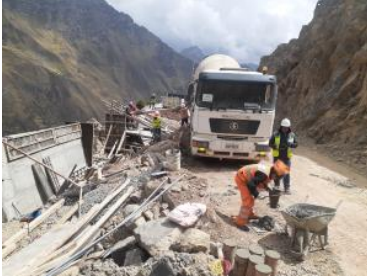
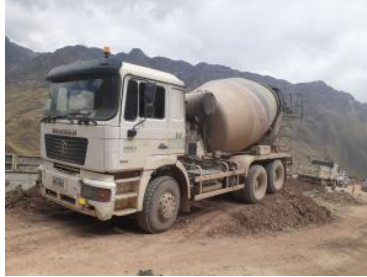
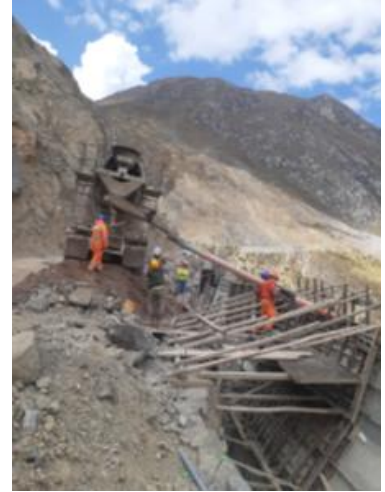
MURO DE CONCRETO CICLOPEO

PROGRESIVA: KM 195+105 A KM 195+351.66 LADO IZQUIERDO

COLOCACIÓN DE CONCRETO CICLOPEO F'C=175 KG/CM<sup>2</sup>+ 30 % PM (8 M3) EN PANTALLA PAÑO 37 DE MURO DE CONCRETO CICLOPEO

HERRAMIENTAS MANUALES, ANDAMIO DE MADERA, 01 CAMION CONCRETERO MIXER

-SE REALIZO EL CONTROL DE ELABORACIÓN DE MEZCLA DE CONCRETO Y COLOCACIÓN DE CONCRETO CICLOPEO F' C=175 KG/CM<sup>2</sup>+ 30 % PM (8 M3) EN PANTALLA PAÑO 37 DE MURO DE CONCRETO CICLOPEO, KM 195+105 A KM 195+351.66 L/I
