BITACORA ELECTRÓNICA DE OBRA

INFORME N° 104-2023 DE FECHA 18 DE SEPTIEMBRE DEL 2023
 ENTIDAD: PROVIAS NACIONAL / DIRECCIÓN DE OBRAS
 FINANCIAMIENTO: RECURSOS ORDINARIOS
 OBRA: MEJORAMIENTO DE LA CARRETERA OYÓN – AMBO, TRAMO II, DESVIÓ CERRO DE PASCO (KM 181+000) – DV. CHACAYÁN (KM 230+000)
 CONTRATO DE EJECUCION DE OBRA N° 167-2018-MTC/20.2 CON LA EMPRESA CONTRATISTA CONSORCIO CARRETERO DEL PERU CONFORMADO POR LAS EMPRESAS: CHINA GEZHOUBA GROUP COMPANY LIMITED SUCURSAL DEL PERU Y EIVI S.A.C., PARA LA EJECUCIÓN DE LA OBRA "MEJORAMIENTO DE LA CARRETERA OYÓN – AMBO, TRAMO II: DESVIO CERRO DE PASCO (KM 181+000) – DV CHACAYÁN (KM 230+000)".
 CONTRATO DE SERVICIO DE CONSULTORIA N° 147-2018-MTC/20.2 CON EL CONSORCIO SUPERVISOR OYON CHACAYAN INTEGRADO POR LAS EMPRESAS: SERVICIO DE CONSULTORES ANDINOS SOCIEDAD ANONIMA – SERCONSULT S.A Y ASISTENCIA TECNICA Y JURIDICA CONSULTORES SL – ATJSL, PARA LA SUPERVISION DE LA OBRA "MEJORAMIENTO DE LA CARRETERA OYÓN – AMBO, TRAMO II: DESVIO CERRO DE PASCO (KM 181+000) – DV CHACAYÁN (KM 230+000)".

Panel Fotográfico de la Bitacora de Obras

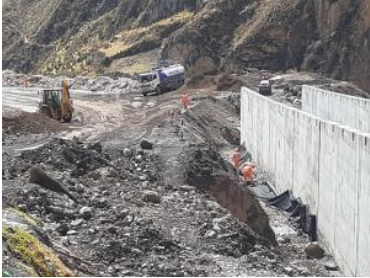
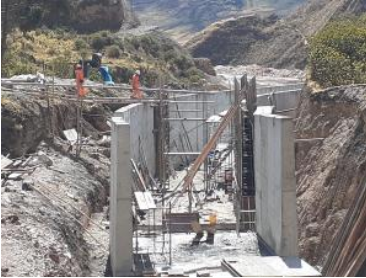
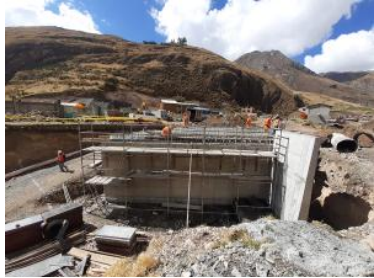
CANAL DE PROTECCION - RABI
PROGRESIVA: KM 201+519.23 A KM 201+835.66 LADO DERECHO
RELLENO Y COMPACTACION ESTRUCTURAL CON MATERIAL SELECCIONADO EN CARA ANTERIOR DE CANAL DE PROTECCION – RABI
COLOCACION DE MATERIAL FILTRO GRANULAR EN CARA ANTERIOR DE CANAL DE PROTECCION – RABI
ENCOFRADO DE PARED LADO DERECHO Y LOSA SUPERIOR DE CANAL DE PROTECCION – RABI

PERSONAL UTILIZADO:
01 CAPATAZ, 04 OPERARIOS, 04 OFICIALES, 03 PEONES, 01 OPERADOR DE MAQUINARIA
MAQUINARIA Y EQUIPO UTILIZADO:
PANELES DE TRIPLAY FENÓLICO DE 18 MM ARMADO CON BASTIDORES DE MADERA PARA ENCOFRADO, PANELES METALICOS PARA ENCOFRADO, LISTONES DE MADERA, HERRAMIENTAS MANUALES, ARNES DE SEGURIDAD Y LINEA DE VIDA, ANDAMIO METALICO

-SE REALIZO EL CONTROL DE RELLENO Y COMPACTACION ESTRUCTURAL CON MATERIAL SELECCIONADO EN CARA ANTERIOR DE CANAL DE PROTECCION – RABI, ASI COMO EL CONTROL DE COLOCACION DE MATERIAL FILTRO GRANULAR EN CARA ANTERIOR DE CANAL DE PROTECCION – RABI, TAMBIEN EL CONTROL DE ENCOFRADO DE PARED LADO DERECHO Y LOSA SUPERIOR DE CANAL DE PROTECCION – RABI, KM 201+519.23 A KM 201+835.66 L/D

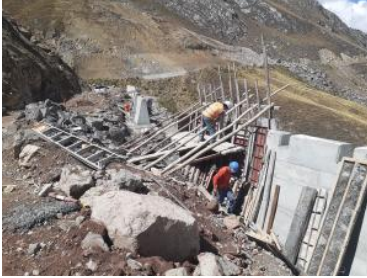
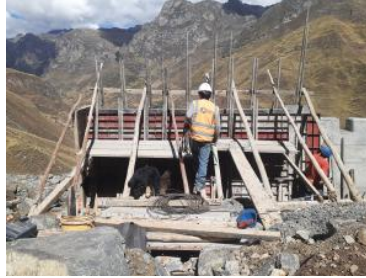
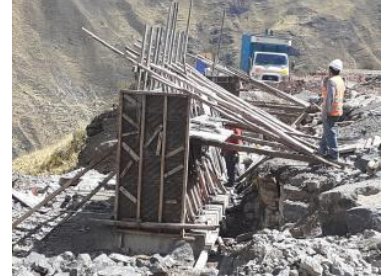
MURO DE CONCRETO CICLOPEO
PROGRESIVA: KM 195+105 A KM 195+351.66 LADO IZQUIERDO
ENCOFRADO DE PANTALLA PAÑO 34 DE MURO DE CONCRETO CICLOPEO

PANELES DE TRIPLAY FENÓLICO DE 18 MM ARMADO CON BASTIDORES DE MADERA PARA ENCOFRADO, PANELES METALICOS PARA ENCOFRADO, LISTONES DE MADERA, HERRAMIENTAS MANUALES, ANDAMIO DE MADERA

-SE REALIZO EL CONTROL DE ENCOFRADO DE PANTALLA PAÑO 34 DE MURO DE CONCRETO CICLOPEO, KM 195+105 A KM 195+351.66 L/I

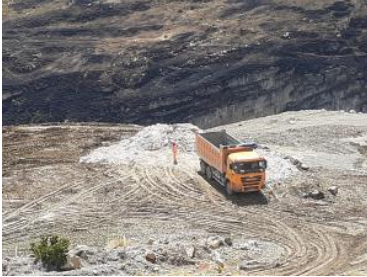
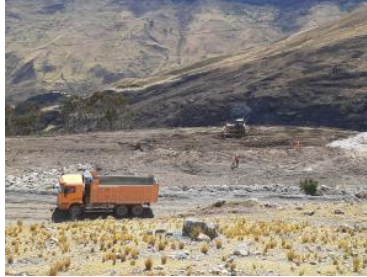
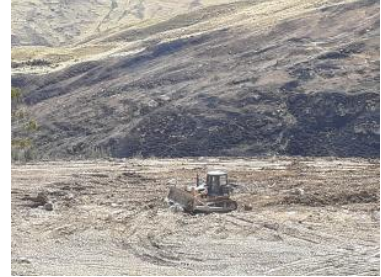
DME 20
PROGRESIVA: KM 192+580 LADO DERECHO
ACOPIO, CONFORMACION Y ACOMODO DEL MATERIAL EXCEDENTE DE CORTES DE TALUD EN
DME

PERSONAL UTILIZADO:
01 CONTROLADOR, 01 OPERADOR DE MAQUINARIA
MAQUINARIA Y EQUIPO UTILIZADO:
01 TRACTOR ORUGA

-SE REALIZO EL CONTROL DE ACOPIO, CONFORMACION Y ACOMODO DEL MATERIAL EXCEDENTE DE CORTES DE TALUD EN DME 20, KM 192+580 L/D

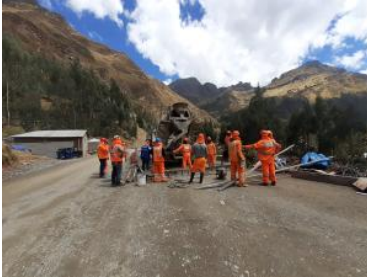
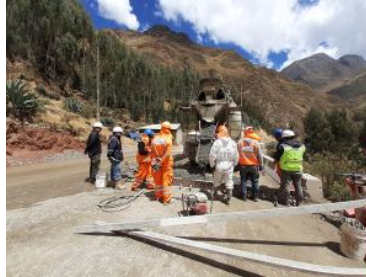
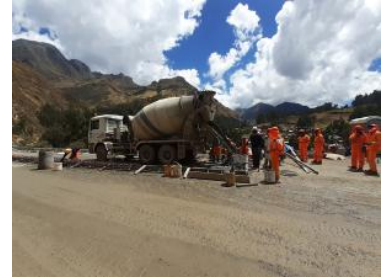
PAVIMENTACION

PROGRESIVA: KM 204+210 A KM 204+280 LADO DERECHO

COLOCACIÓN DE CONCRETO HIDRAULICO F'C=280 KG/CM2 (87.5 M3), e=0.25 M EN VIA LADO DERECHO

HERRAMIENTAS MANUALES, TABICA PERIMETRAL DE METAL, 02 CAMIONES CONCRETERO MIXER, 01 VIBRADOR DE CONCRETO, 01 CEPILLO TEXTURIZADOR, REGLA DE ALUMINIO

-SE REALIZO EL CONTROL DE PAVIMENTACION: ELABORACIÓN DE MEZCLA DE CONCRETO Y COLOCACIÓN DE CONCRETO HIDRAULICO F´C=280 KG/CM2 (87.5 M3), e=0.25 M EN VIA LADO DERECHO, KM 204+210 A KM 204+280 L/D

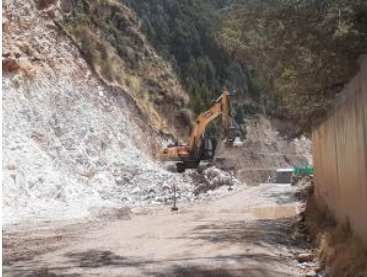
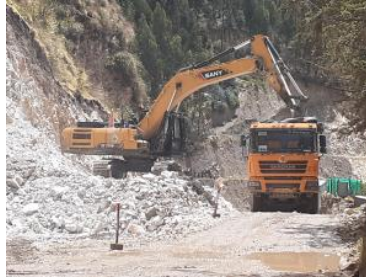
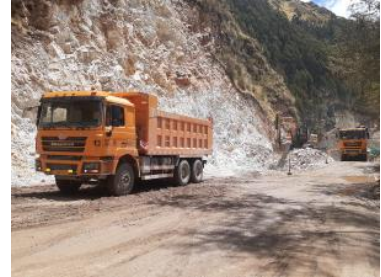
MOVIMIENTO DE TIERRA
PROGRESIVA: KM 204+790 A KM 204+820 LADO IZQUIERDO
CORTE Y ELIMINACION DE MATERIAL TIERRA SUELTA DE TALUD LADO IZQUIERDO

PERSONAL UTILIZADO:
01 CAPATAZ, 02 VIGIAS, 01 OPERADOR DE MAQUINARIA
MAQUINARIA Y EQUIPO UTILIZADO:
01 EXCAVADORA ORUGA, 04 VOLQUETES, HERRAMIENTAS MANUALES

-SE REALIZO EL CONTROL DE CORTE Y ELIMINACION DE MATERIAL TIERRA SUELTA DE TALUD LADO IZQUIERDO, KM 204+790 A KM 204+820 L/I
