## BITACORA ELECTRÓNICA DE OBRA

Confirma Bitacora:	Nro Informe:	Fecha Informe:	Nombre De La Obra:	Personal Encargado:
Si	N <sup>o</sup> 181 - 2023- MTC/ 20.9/ MJQY	12 - 10 - 2023	HUANUCO - LA UNION - HUALLANCA, TR 2	MICHAEL JESUS QUISPE YAURI.

OBRA: MEJORAMIENTO, CONSERVACIÓN POR NIVELES DE SERVICIO Y OPERACIÓN DEL CORREDOR VIAL: HUANUCO – LA UNIÓN – HUALLANCA – DV. ANTAMINA/ EMP. PE-3N (TINGO CHICO) – NUEVAS FLORES – LLATA – ANTAMINA, TRAMO II.

(PUNTO UNIÓN) INICIO DE LA OBRA KM 52+920 A (TINGO CHICO) FIN DEL TRAMO II KM 102+819 LONG: 49.899 KM

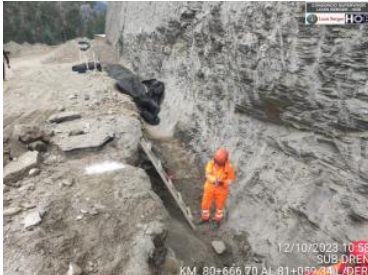
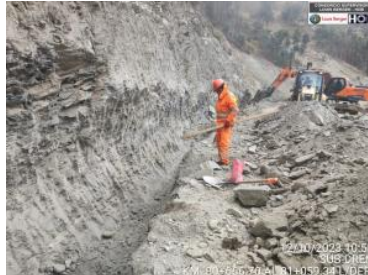
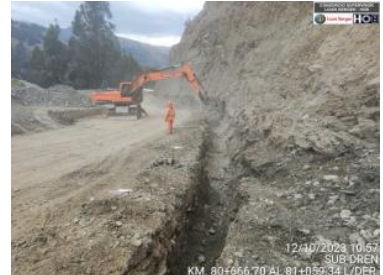
PROGRESIVA: KM 80+666, KM 81+059

MEJORAMIENTO DE SUELOS

CONSTRUCCIÓN DE SUB DREN

TRABAJOS DE EXCAVACIÓN DEL SUB-DREN

TRABAJOS DE COLOCACIÓN DE GEOTEXTIL PARA SISTEMA DE SUBDRENAJE

VACIADO DE COLOCACIÓN DE CAMA DE ARENA, TUBERÍA HDPE, GEOTEXTIL NO TEJIDO CLASE 2 Y MATERIAL DE FILTRO EL SUB DREN

LOS SUBDRENES CONSISTEN EN UNA RED COLECTORA DE TUBERÍAS PERFORADAS O RANURADAS, ALOJADAS EN ZANJAS PARA PERMITIR RECOLECTAR EL AGUA SUBTERRÁNEA, CON OBJETO DE CONTROLARLA Y RETIRARLA, MINIMIZANDO SU EFECTO NEGATIVO EN LAS CAPAS ESTRUCTURALES DEL PAVIMENTO

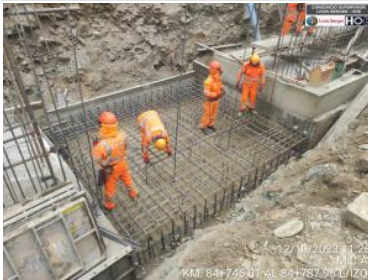
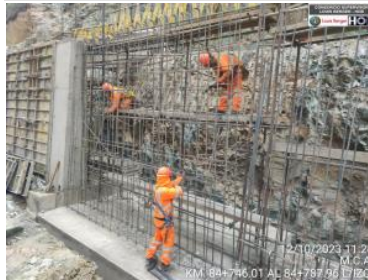
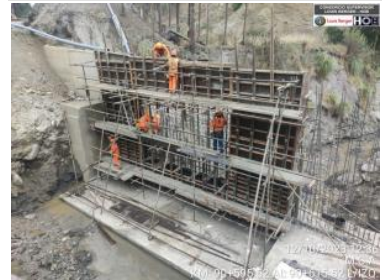
PROGRESIVA: KM 80+746, KM 84+787, KM 90+595

CONSTRUCCIÓN MURO DE CONTENCIÓN – (MCA)

EXCAVACIÓN Y ELIMINACIÓN DEL TERRENO NATURAL

ENCOFRADO DEL MURO CON PANELES FENÓLICOS METALICOS

COLOCACIÓN DE CONCRETO PARA SOLADO DE F'C = 100 KG/CM2

COLOCACIÓN DE CONCRETO PARA ZAPATA DE F'C = 210 KG/CM2

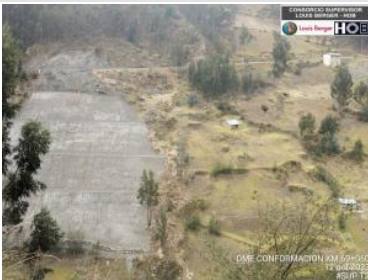
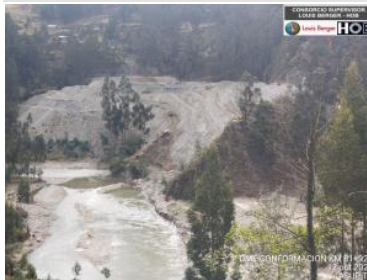
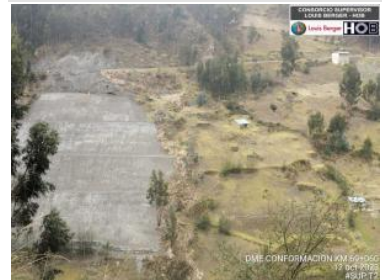
PROGRESIVA: KM 69+060, KM 81+920

DEPOSITO DE MATERIAL EXCEDENTE (DME):

COLOCACION DE MATERIAL EXCEDENTE (DME)

901.A DISPOSICIÓN Y CONFORMACIÓN DE DEPÓSITOS DE MATERIAL EXCEDENTE

901.B1 RETIRO Y ALMACENAMIENTO DE TOP SOIL DE DME COLOCACIÓN, DEPOSITO Y CONFORMACIÓN DEL MATERIAL EXCEDENTE DE LOS CORTES DE TALUD EN EL DME

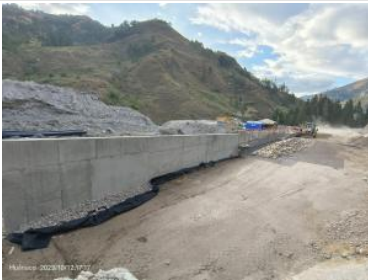
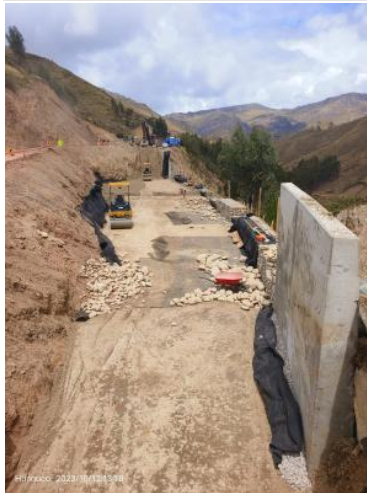
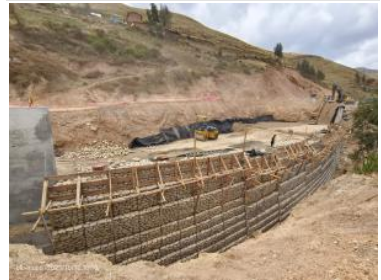
PROGRESIVA: KM 90+709.25 AL KM 90+756.25 L/I.

CONSTRUCCIÓN MURO MIXTO MSR/MCA

TRABAJOS DE ENCOFRADO EN ZAPATAS DEL MSR/MCA

TRABAJOS DE ARMADO Y RELLENO GAVIONES EN MSR/MCA

COLOCACIÓN DE CONCRETO FC 100 KG/CM2 EN ZAPATAS DEL MCA/MSR

COLOCACIÓN DE VACIADO DE CONCRETO F'C 100 KG/CM2 EN SOLADOS DEL MSR/MCA

COLOCACIÓN DE CONCRETO FC 210 KG/CM2 EN ZAPATAS DEL MCA/MSR

CONSTRUCCIÓN DEL MURO SUELO REFORZADO/MURO DE CONCRETO ARMADO

TRABAJOS DE ARMADO Y RELLENO DE ELEMENTO DE MURO DE SUELO REFORZADO EN MSR/MCA

RELLENO ESTRUCTURAL Y COMPACTADO POR CAPAS MURO SUELO REFORZADO/MURO DE CONCRETO ARMADO

TRABAJOS DE DISTRIBUCIÓN Y ARMADO DEL ACERO DE REFUERZO FY 4200 KG/CM2 EN ZAPATAS DEL MURO SUELO REFORZADO Y MURO DE CONCRETO ARMADO (MSR/MCA)

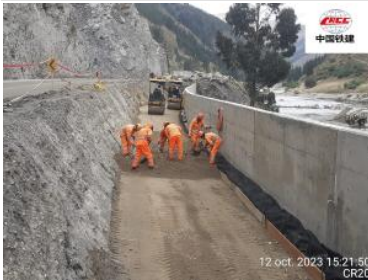
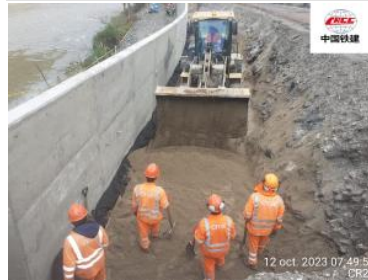
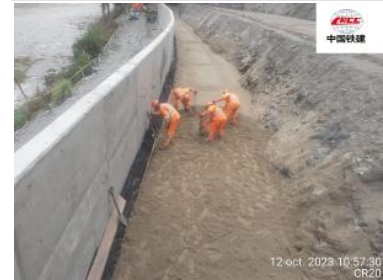
PROGRESIVA: KM 102+208, KM 102+315

RELLENO DE MUROS

RELLENO DE MATERIAL ESTRUCTURAL POR CAPAS

RELLENO DE MATERIAL ESTRUCTURAL DE CANTERA

EL ENSAYO DE DENSIDAD DE CAMPO (CONO DE ARENA) MURO DE CONTENCIÓN

COLOCACIÓN DE RELLENO COMPACTADO POR CAPAS CADA 0.20 M EN LADO DERECHO DE LA VÍA, VERIFICADO POR TOPOGRAFÍA Y LABORATORIO DE SUELOS DE SUPERVISIÓN

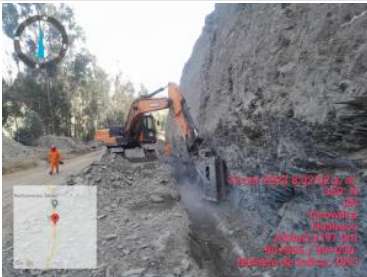
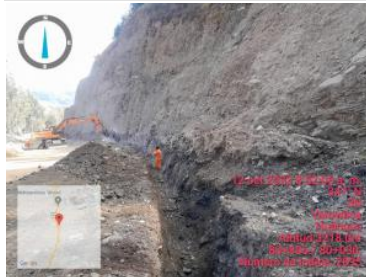
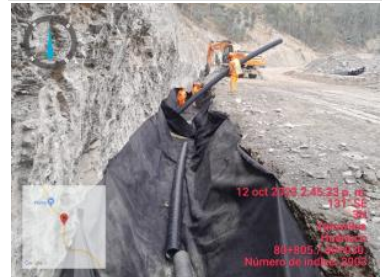
PROGRESIVA: KM 80+805, KM 80+030

MEJORAMIENTO DE SUELOS

CONSTRUCCIÓN DE SUB DREN

TRABAJOS DE EXCAVACIÓN DEL SUB-DREN

TRABAJOS DE COLOCACIÓN DE GEOTEXTIL PARA SISTEMA DE SUBDRENAJE

VACIADO DE COLOCACIÓN DE CAMA DE ARENA, TUBERÍA HDPE, GEOTEXTIL NO TEJIDO CLASE 2 Y MATERIAL DE FILTRO EL SUB DREN

LOS SUBDRENES CONSISTEN EN UNA RED COLECTORA DE TUBERÍAS PERFORADAS O RANURADAS, ALOJADAS EN ZANJAS PARA PERMITIR RECOLECTAR EL AGUA SUBTERRÁNEA, CON OBJETO DE CONTROLARLA Y RETIRARLA, MINIMIZANDO SU EFECTO NEGATIVO EN LAS CAPAS ESTRUCTURALES DEL PAVIMENTO

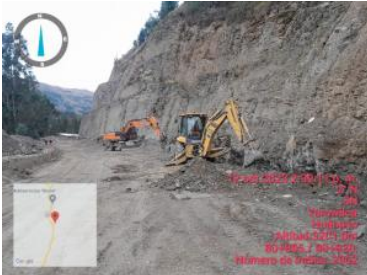
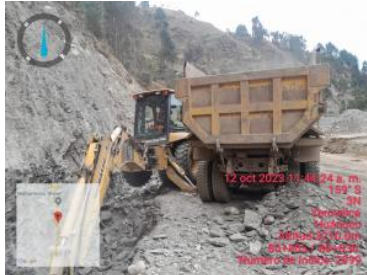
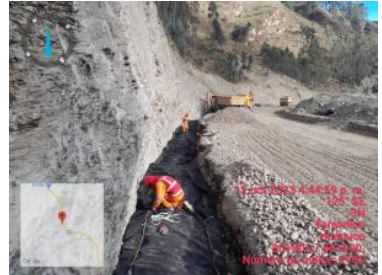
PROGRESIVA: KM 80+805, KM 80+030

MEJORAMIENTO DE SUELOS

CONSTRUCCIÓN DE SUB DREN

TRABAJOS DE EXCAVACIÓN DEL SUB-DREN

TRABAJOS DE COLOCACIÓN DE GEOTEXTIL PARA SISTEMA DE SUBDRENAJE

VACIADO DE COLOCACIÓN DE CAMA DE ARENA, TUBERÍA HDPE, GEOTEXTIL NO TEJIDO CLASE 2 Y MATERIAL DE FILTRO EL SUB DREN

LOS SUBDRENES CONSISTEN EN UNA RED COLECTORA DE TUBERÍAS PERFORADAS O RANURADAS, ALOJADAS EN ZANJAS PARA PERMITIR RECOLECTAR EL AGUA SUBTERRÁNEA, CON OBJETO DE CONTROLARLA Y RETIRARLA, MINIMIZANDO SU EFECTO NEGATIVO EN LAS CAPAS ESTRUCTURALES DEL PAVIMENTO

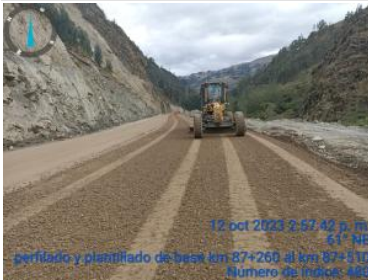
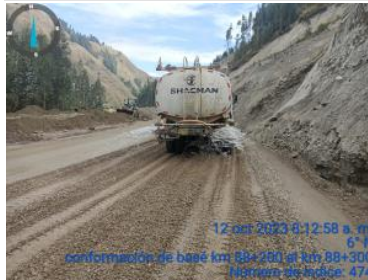
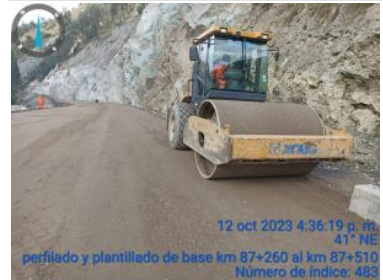
PROGRESIVA: KM 87+260, KM 87+510, KM 88+200, KM 88+300, KM 87+260, KM 87+510

CONSTRUCCIÓN DE BASE GRANULAR

RECONFORMACIÓN DE LA BASE GRANULAR

BATIDO Y CONFORMACIÓN BASE GRANULAR

LIBERACIÓN DE LA CONFORMACIÓN DE BASE GRANULAR

SE VERIFICA LOS TRABAJOS DE CONFORMACIÓN A NIVEL DE BASE GRANULAR
