## BITACORA ELECTRÓNICA DE OBRA

<b>Confirma Bitacora:</b> Si	<b>Nro Informe:</b> 093 CON T68- 2023	<b>Fecha Informe:</b> 13 - 10 - 2023	<b>Nombre De La Obra:</b> TUNEL SANTA TERESA - MACCHUPICCHU	<b>Personal Encargado:</b> NATALY SUSI CABALLON PAUCAR		
<b>Foto Bitacora:</b>	<b>Foto Bitacora 2:</b>	<b>Foto Bitacora 3:</b>	<b>Foto Bitacora 4:</b>	<b>Foto Bitacora 5:</b>	<b>Foto Bitacora 6:</b>

INFORME Y/O REPORTE N°093\_CONTRATO N°68-2023-MNT. TÚNEL MACHUPICCHU/NSCP.2023.  
 EMPRESA CONTRATISTA: CONSORCIO CARRETERA CUSCO  
 CONTRATO DE OBRA: N° 057-2021-MTC/ 20, del 07.06.2021  
 Obra: "MEJORAMIENTO DE LA CARRETERA SANTA MARÍA - SANTA TERESA - PUENTE HIDROELÉCTRICA MACHUPICCHU, ITEM B.- CONSTRUCCIÓN DE TÚNEL Y ACCESOS".  
 Monto Del Contrato: S/ 166,167,111.89 INCLUYE IGV  
 Nuevo Monto Contractual: S/ 169' 666, 734.47 INCLUYE IGV: este monto es incluido y deducido por los Adicionales y deductivos vinculantes aprobados según RD.  
 Plazo de Ejecución Contractual: 900 dc  
 Inicio del Plazo Contractual: 23 de junio del 2021  
 Término del Plazo Contractual: 9 de diciembre del 2023  
 Suspensión de Plazo: 123 dc  
 Nuevo Termino del Plazo: 31 de julio del 2024  
 SUPERVISOR: CONSORCI

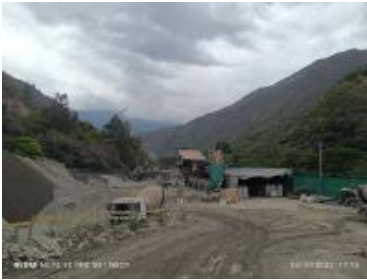
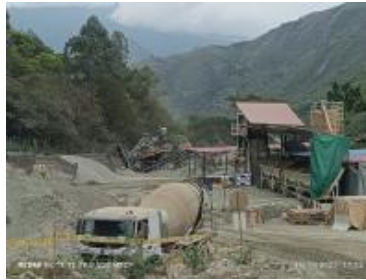
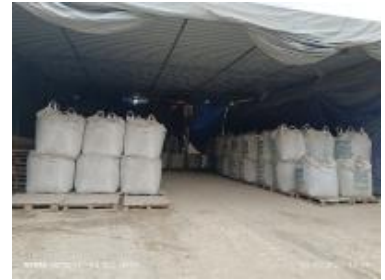
PROGRESIVA: KM4+980

PLANTA DE CONCRETO: PRODUCCIÓN DE CONCRETO, PRODUCCIÓN DE SHOTCRETE PARA EL TÚNEL.

SE APRECIA PRODUCCIÓN DE CONCRETO PARA VEREDA 1RA FASE, PRODUCCIÓN DE SHOTCRETE PARA EL TÚNEL CON SU RESPECTIVO CONTROL DE CALIDAD.

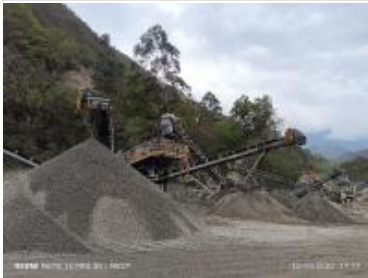
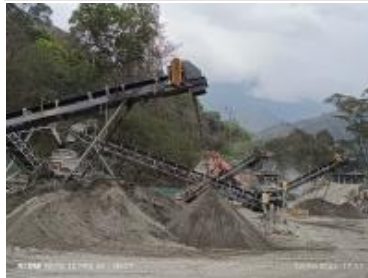
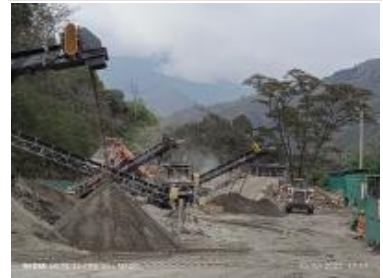
PROGRESIVA: KM 4+980  
PLANTA TRITURADORA (CHANCADORA): PRODUCCIÓN DE AGREGADO

SE APRECIA LAS FAJAS, MOTORES, Y TODOS LOS COMPONENTES DE LA PLANTA TRITURADORA EN FUNCIONAMIENTO PARA LA PRODUCCIÓN DE AGREGADO.  
MO: 1 INGENIERO ESPECIALISTA DE INSTALACIONES TÚNEL, 1 INGENIERO ASISTENTE DEL ESPECIALISTA DE INSTALACIONES TÚNEL, 1 TÉCNICO DE CONTROL DE CALIDAD, 1 JEFE DE PLANTA TRITURADORA, 2 SOLDADORES, 2 MECÁNICOS, 2 OPERADORES DE LA PLANTA TRITURADORA, 2 ELECTRICISTA, 1 ADMINISTRATIVO, 4 OPERADORES.  
EM: 1 CARGADOR FRONTAL, 3 VOLQUETES, 2 SOLDADORAS, 1 COMPRESORA, HERRAMIENTAS MANUALES.

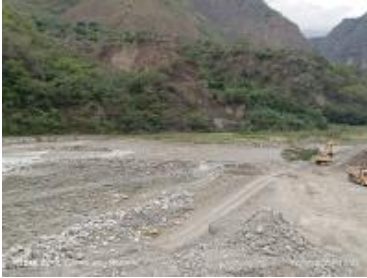
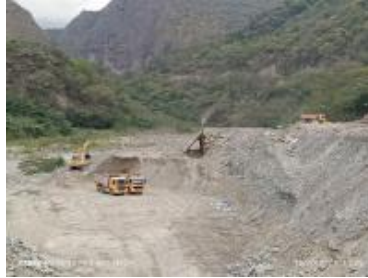
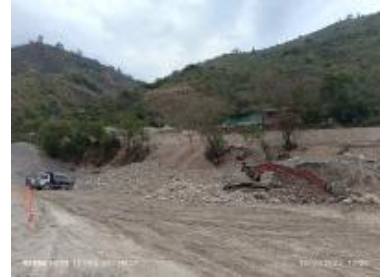
PROGRESIVA: KM4+980.

ZARANDEO DE MATERIAL EXCAVADO PARA RELLENO.

ELIMINACIÓN DE MATERIAL EXCAVADO PROVENIENTE DE LOS TRABAJOS EN TÚNEL.

EXTRACCIÓN (BORDE) DE MATERIAL DE LA CANTERA SANTA ROSA.

TRANSPORTE DE MATERIAL EXTRAÍDO Y/O ACOPIADO DE LA CANTERA SANTA ROSA HACIA LA PLANTA TRITURADORA (CHANCADORA); TRANSPORTE DEL AGREGADO TRITURADO HACIA ÁREA DE ACOPIO.

TRANSPORTE DE RELLENO HACIA ALCANTARILLA.

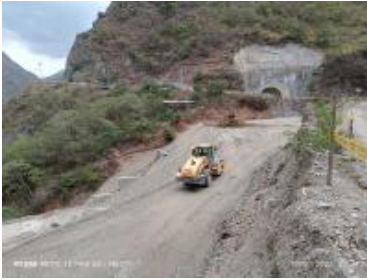
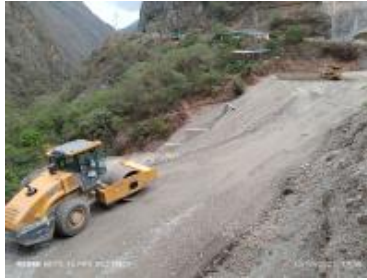
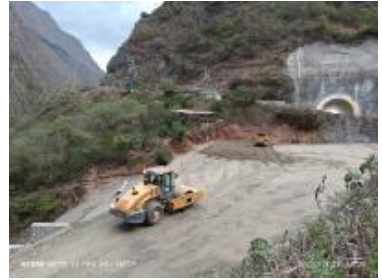
PROGRESIVA: KM6+200  
CONFORMACIÓN DE RELLENO DE ALCANTARILLA MCA 5x5M.

SE APRECIA EL RELLENO Y COMPACTADO CON MATERIAL ZARANDEADO PARA RELLENO EN LA ALCANTARILLA MCA DE 5x5M.

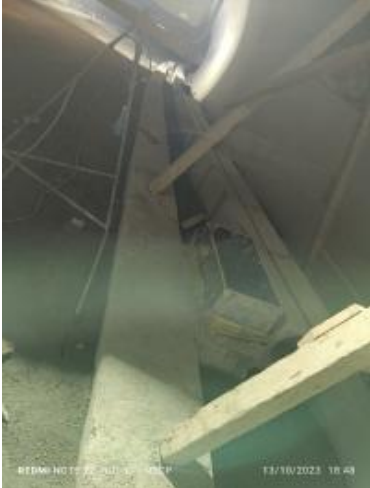
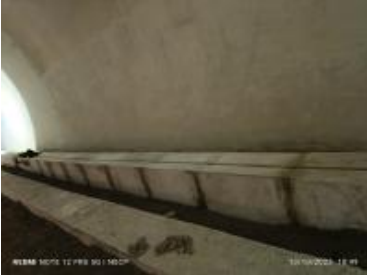
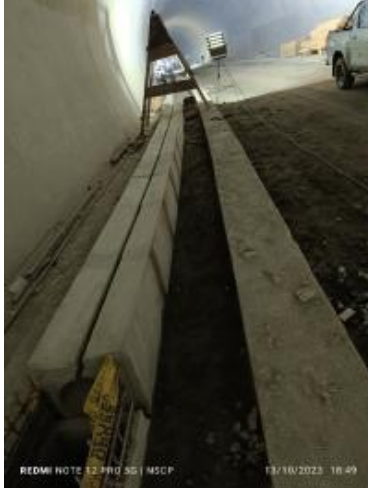
PROGRESIVA: KM6+6423@KM6+440  
INSTALACIÓN DE CAJAS CAZ LATERAL IZQUIERDO.  
NIVELACIÓN DE LAS CAJAS CAZ.

SE APRECIA INSTALACIONES DE CAJAS PREFABRICADAS TIPO CAZ EN LATERAL IZQUIERDO DEL TÚNEL.  
MO: 1 INGENIERO ASISTENTE DE OBRAS DE ARTE, 1 TOPÓGRAFO, 1 ASISTENTE DE TOPOGRAFÍA, 1 CAPATAZ, 2 OPERARIOS, 2 OFICIALES, 2 PEONES.  
EM: 1 ESTACIÓN TOTAL, MIRAS, 1 POLEA, HERRAMIENTAS MANUALES.

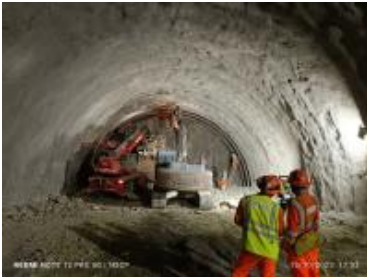
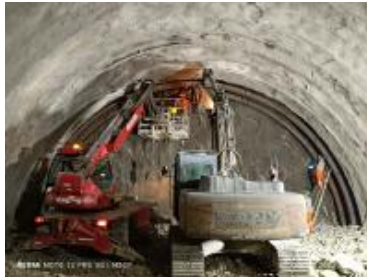
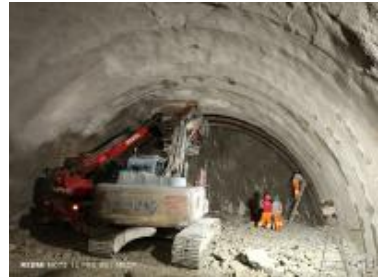
TRAMO: SALIDA-BAHÍA PK7+865.5 (FRENTE PK7+865)  
INSTALACIÓN DE MICROPILOTES EN ROCA TIPO V, INYECCIÓN DE LECHADA.  
EXCAVACIÓN DE ROCA TIPO V EN PORTAL DE SALIDA HACIA LA BAHÍA. .  
LANZAMIENTO DE SHOTCRETE PARA SOSTENIMIENTO PREVENCIONAL.  
ELIMINACIÓN DE MATERIAL EXCAVADO (ROCA TIPO V).  
REPLANTEO Y NIVELACIÓN DE CIMBRAS Y CONTROL DE LA EXCAVACIÓN.  
INSTALACIÓN DE CIMBRAS PARA ROCA TIPO V. (\*LAS FOTOGRAFÍAS SIGUIENTES SON DE ESTA ACTIVIDAD)  
LANZAMIENTO DE SHOTCRETE PARA REFUERZO DEL ÁREA EXCAVADA Y DE LA CIMBRA O CERCHA.

SE APRECIA ACTIVIDADES PROPIAS A LA EXCAVACIÓN DE ROCA TIPO V Y ACTIVIDADES QUE SE GENERAN DESPUES DE ESTA, EN EL PORTAL DE SALIDA DEL TÚNEL HACIA LA BAHÍA; EL MATERIAL EXCAVADO SE PROCEDE A ELIMINAR AL DME KM4+980. LUEGO DE LA VERIFICACIÓN DE LAS ACTIVIDADES Y PREVIA LA AUTORIZACIÓN DE LA SUPERVISIÓN SE PROCEDE A REALIZAR EL LANZAMIENTO DE SHOTCRETE PARA REFUERZO DEL ÁREA EXCAVADA, LUEGO SE REALIZA LA INSTALACIÓN DE CIMBRAS O CERCHAS PARA ROCA TIPO V PARA PROSEGUIR CON EL LANZAMIENTO DE SHOTCRETE PARA REFUERZO, ES NECESARIO INDICAR QUE YA INSTALADAS LA CIMBRAS O CERCHAS EN 8M SE PROCEDE INSTALAR LOS MICROPILOTES EN ROCA TIPO V (12M CON TRASLAPE DE 4M) E INYECCIÓN DE LECHADA EN LOS MICROPILOTES.  
MO: 1 ESPECIALISTA EN GEOLOGÍA Y GEOTECNIA DE LA SUPERVISIÓN, 1 ESPECIALISTA DE TÚNEL DEL CONTRATISTA, 1 INGENIERO ASISTENTE DE PRODUCCIÓN, 1 CAPATAZ, 11 OPERADORES, 1 OPERARIO, 4 OFICIALES, 1 TÉCNICO ELECTRICISTA, 1 MECÁNICO, 1 VIGÍA, 1 TOPOÓGRAFO, 1 AUXILIAR DE TOPOGRAFÍA.

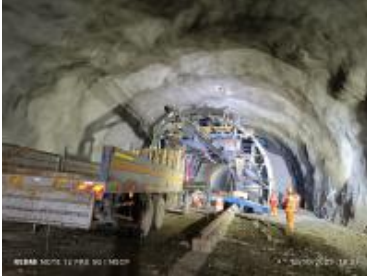
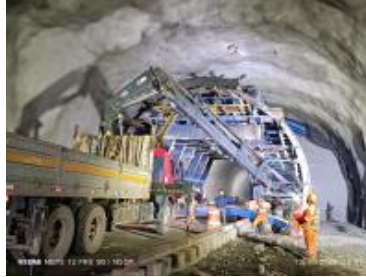
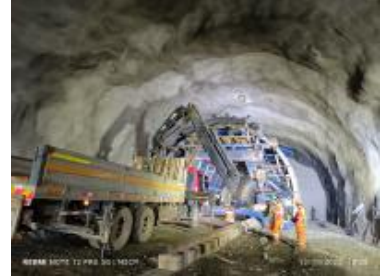
PROGRESIVA: KM7+067.8@KM7+079.80

AMPLIACIÓN DEL ENCOFRADO METALICO PARA EL CONCRETO DE REVESTIMIENTO EN BAHÍA DE ESTACIONAMIENTO.

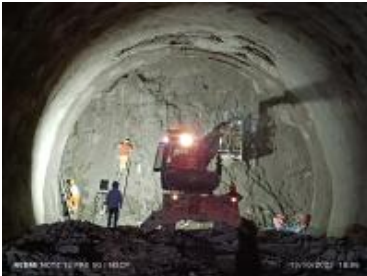
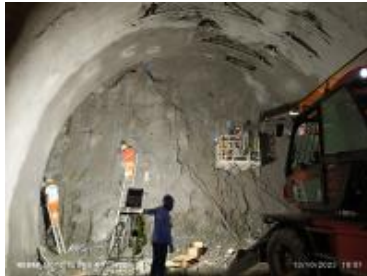
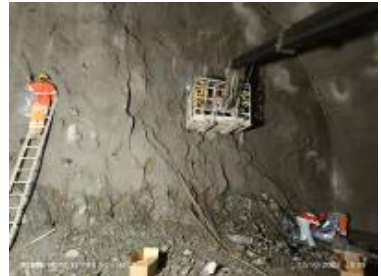
TRAMO: BAHÍA -SALIDA PK7+563  
 PERFORACIÓN, DISPOSICIÓN O CARGUÍO DE EXPLOSIVOS. (\* LAS FOTOGRAFÍAS SIGUIENTES HACEN REFERENCIA A ESTA ACTIVIDAD).  
 EXCAVACIÓN DE ROCA TIPO IV EN BAHÍA HACIA PORTAL DE SALIDA.  
 ELIMINACIÓN DE ROCA TIPO IV.  
 LANZAMIENTO DE SHOTCRETE PREVENTIVO PARA REFUERZO DEL ÁREA EXCAVADA.  
 PERFILADO ROCA TIPO IV.  
 INSTALACIÓN DE CIMBRAS O CERCHAS, PERNOS PARA ROCA TIPO IV.  
 LANZAMIENTO DE SHOTCRETE PARA REFUERZO DEL ÁREA EXCAVADA Y DE LA CIMBRA O CERCHA.

SE CONTINUA CON LA EJECUCIÓN DEL ADICIONAL N°10. SE APRECIA PROCESOS CONSTRUCTIVOS DE PERFORACIÓN, VOLADURA, EXCAVACIÓN DE ROCA TIPO IV EN BAHÍA HACIA PORTAL DE SALIDA DEL TÚNEL, ELIMINACIÓN DE ROCA TIPO IV, INSTALACIÓN DE PERNOS, CIMBRAS O CERCHAS PARA ROCA TIPO IV, LUEGO DE LA VERIFICACIÓN DE LAS ACTIVIDADES Y PREVIA LA AUTORIZACIÓN DE LA SUPERVISIÓN SE PROCEDE A REALIZAR EL LANZAMIENTO DE SHOTCRETE PARA REFUERZO DEL ÁREA EXCAVADA Y DE LA CIMBRA INSTALADA; ACTIVIDADES QUE SE VIENEN REALIZANDO EN LOS TURNOS DIURNO Y NOCTURNO.  
 MO: 1 INGENIERO DE TÚNEL, 1 INGENIERO ASISTENTE DE PRODUCCIÓN, 1 PREVENCIÓNISTA (SSOMA), 1 CAPATAZ, 15 OPERADORES, 6 OPERARIOS, 4 OFICIALES, 1 TÉCNICO ELECTRICISTA, 1 MECÁNICO, 1 VIGÍA, 1 TOPÓGRAFO, 1 AUXILIAR DE TOPOGRAFÍA, 1 AYUDANTE DE TOPOGRAFÍA.  
 EM: 1 MARTILLO HIDRÁULICO (PICOTÓN), 1 JUMBO, 1 TELEHANDLER, 1 EQUIPO ROBOTIZADO PARA LANZAMIENTO DE SHOTCRETE, 3 MIXERES, HERRAMIENTAS MANUALES, 1 ESTACIÓN TOTAL ROBÓTICA, 1 EXCAVADORA SOBRE ORUGA, 1 CARGADORES FRONTALES, 6 VOLQUETES.

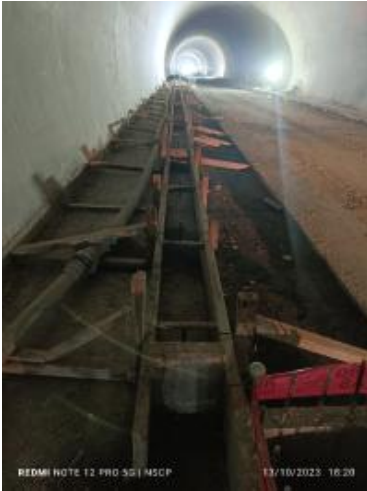
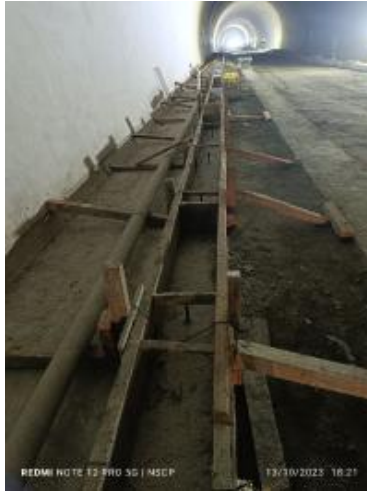
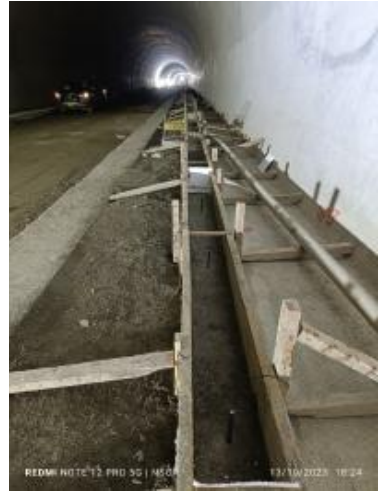
PROGRESIVA: KM6+734@KM6+765  
ENCOFRADO DE VEREDA DERECHA 1RA FASE.

SE APRECIA ENCOFRADO DE VEREDA (BORDILLO) DE LA 1RA FASE.  
MO: 1 INGENIERO ASISTENTE DE OBRAS DE ARTE, 1PREVENCIONISTA (SSOMA), 1 CAPATAZ, 2 OPERARIOS, 2 OFICIALES, 2 PEONES.  
EM: 1 AMOLADORAS, 1 TALADRO MANUAL, HERRAMIENTAS MANUALES.

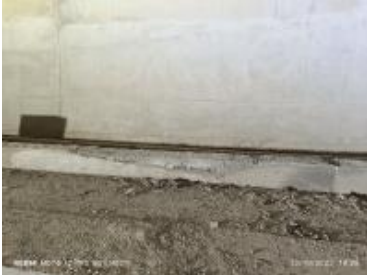
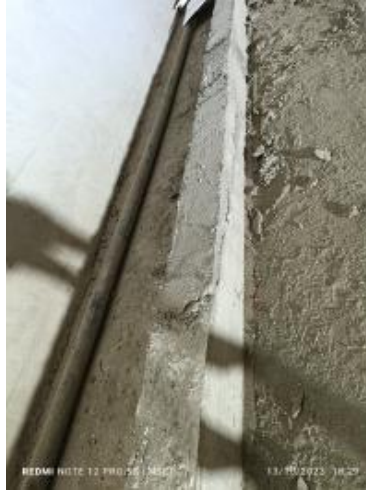
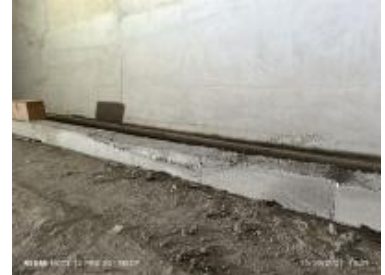
PROGRESIVA: KM6+670  
DEL VACIADO DE VEREDA DERECHA 1 FASE

- Se aprecia en el km6+670 del vaciado de vereda derecha 1ra fase de aprox. 3 m, el vaciado no fue monolítico.

SE APRECIA DEL VACIADO CON CONCRETO DE VEREDA (BORDILLO) DE LA 1RA FASE DE APROXIMADAMENTE 3 METROS NO FUE MONOLITICO.

- Se recomienda al contratista continuar con la programación de las actividades en cumplimiento al cronograma actual aprobado; se recomienda constante mantenimiento de sus equipos y maquinarias, por otra parte, se recomienda al contratista tener mayor orden y limpieza en toda la obra y entrega de EPPs a los colaboradores en obra.
- Se recomienda a la supervisión agilizar de manera oportuna los permisos respectivos para la explotación de la Cantera Chaullay; asimismo se recomienda mayor control de las actividades en obra y exigencia al contratista en cumplimiento de la seguridad en obra.

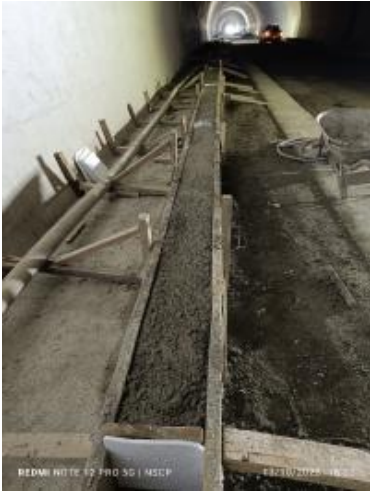
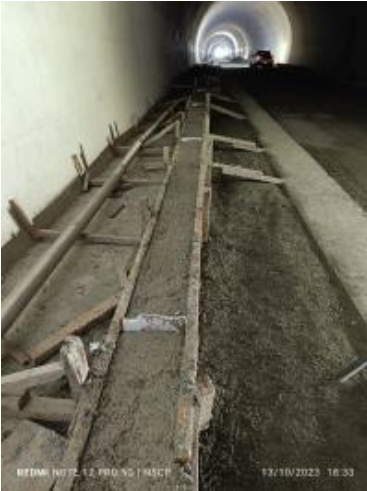
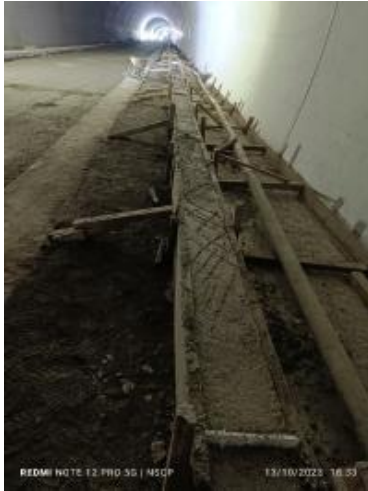
PROGRESIVA: KM6+715@KM6+734  
VACIADO DE CONCRETO PARA VEREDA DERECHA 1RA FASE.

SE APRECIA VACIADO DE CONCRETO PARA VEREDA (BORDILLO) DE LA 1RA FASE.  
MO: 1 INGENIERO ASISTENTE DE OBRAS DE ARTE, 1PREVENCIONISTA (SSOMA), 1 CAPATAZ, 2 OPERARIOS, 2 OFICIALES, 1 OPERADOR, 1 AUXILIAR DE LABORATORIO DE LA SUPERVISIÓN.  
EM: 1 MIXER, 1 VIBRADOR PARA CONCRETO, HERRAMIENTAS MANUALES.

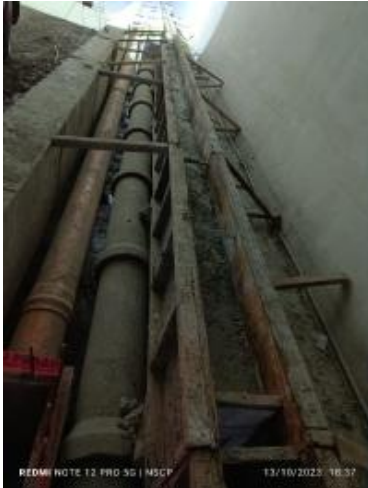
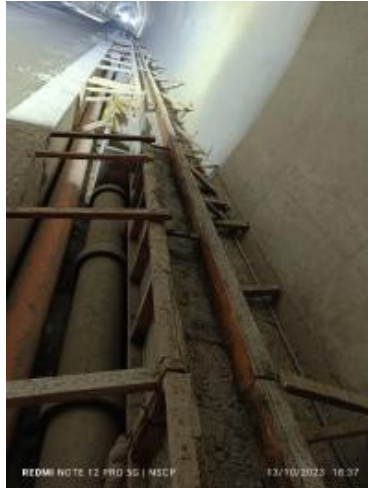
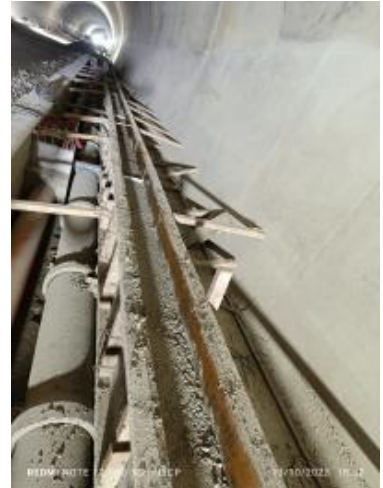
PROGRESIVA: KM6+653@KM6+690  
VACIADO DE CONCRETO PARA VEREDA IZQUIERDA 1RA FASE.

SE APRECIA VACIADO DE CONCRETO PARA VEREDA (BORDILLO) DE LA 1RA FASE.  
MO: 1 INGENIERO ASISTENTE DE OBRAS DE ARTE, 1PREVENCIONISTA (SSOMA), 1 CAPATAZ, 2 OPERARIOS, 2 OFICIALES, 1 OPERADOR, 1 AUXILIAR DE LABORATORIO DE LA SUPERVISIÓN.  
EM: 1 MIXER, 1 VIBRADOR PARA CONCRETO, HERRAMIENTAS MANUALES.

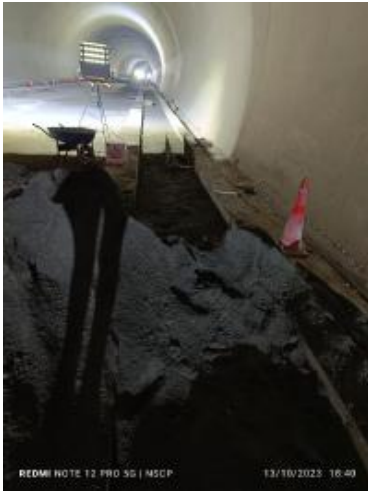
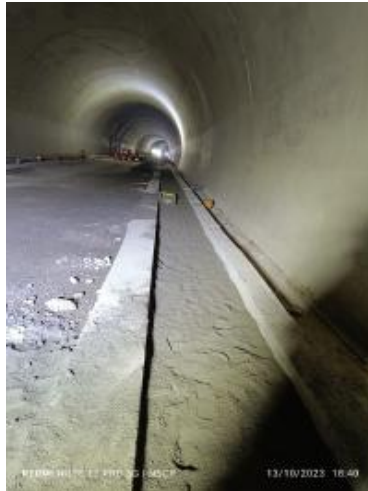
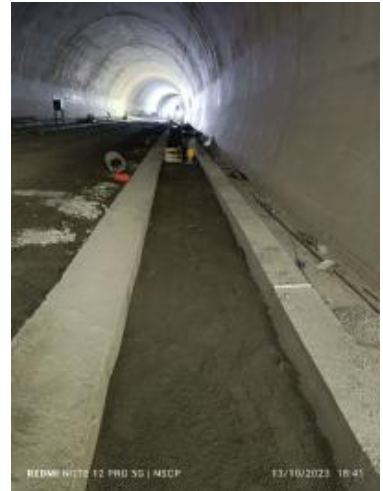
PROGRESIVA: KM6+560@KM6+635

RELLENO Y COMPACTADO DE CAMA DE ARENA DE CANAL IZQUIERDO DE LA TUBERÍA PVC Y CONCRETO DE D=300MM DE AMBAS TUBERÍAS.

SE REALIZA EL RELLENO CON ARENA FINA Y COMPACTADO DE CAMA DE ARENA DE CANAL DE LA TUBERÍA PVC Y CONCRETO DE D=300MM DE AMBAS TUBERÍAS.

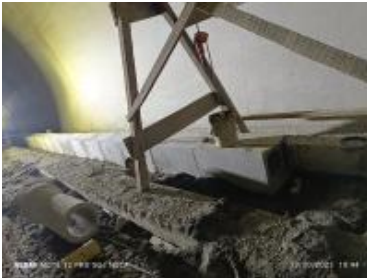
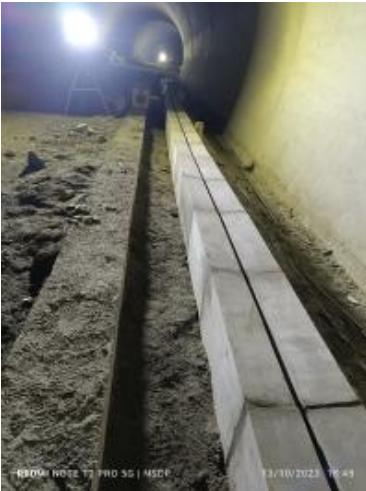
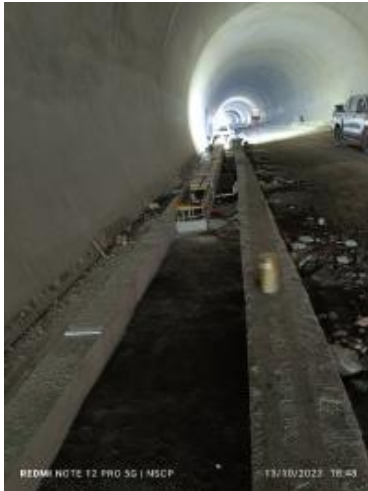
PROGRESIVA: KM6+494@KM6+531  
INSTALACIÓN DE CAJAS CAZ LATERAL IZQUIERDO.  
NIVELACIÓN DE LAS CAJAS CAZ.

SE APRECIA INSTALACIONES DE CAJAS PREFABRICADAS TIPO CAZ EN LATERAL IZQUIERDO DEL TUNEL.
