BITACORA ELECTRÓNICA DE OBRA

INFORME N° 107-2023 DE FECHA 21 DE SEPTIEMBRE DEL 2023
 ENTIDAD: PROVÍAS NACIONAL / DIRECCIÓN DE OBRAS
 FINANCIAMIENTO: RECURSOS ORDINARIOS
 OBRA: MEJORAMIENTO DE LA CARRETERA OYÓN – AMBO, TRAMO II, DESVIÓ CERRO DE PASCO (KM 181+000) – DV. CHACAYÁN (KM 230+000)
 CONTRATO DE EJECUCION DE OBRA N° 167-2018-MTC/20.2 CON LA EMPRESA CONTRATISTA CONSORCIO CARRETERO DEL PERU CONFORMADO POR LAS EMPRESAS: CHINA GEZHOUBA GROUP COMPANY LIMITED SUCURSAL DEL PERU Y EIVI S.A.C., PARA LA EJECUCIÓN DE LA OBRA "MEJORAMIENTO DE LA CARRETERA OYÓN – AMBO, TRAMO II: DESVIO CERRO DE PASCO (KM 181+000) – DV CHACAYÁN (KM 230+000)".
 CONTRATO DE SERVICIO DE CONSULTORIA N° 147-2018-MTC/20.2 CON EL CONSORCIO SUPERVISOR OYON CHACAYAN INTEGRADO POR LAS EMPRESAS: SERVICIO DE CONSULTORES ANDINOS SOCIEDAD ANONIMA – SERCONSULT S.A Y ASISTENCIA TECNICA Y JURIDICA CONSULTORES SL – ATJSL, PARA LA SUPERVISION DE LA OBRA "MEJORAMIENTO DE LA CARRETERA OYÓN – AMBO, TRAMO II: DESVIO CERRO DE PASCO (KM 181+000) – DV CHACAYÁN (KM 230+000)".

I). OBRA: MEJORAMIENTO DE LA CARRETERA OYÓN – AMBO, TRAMO II, DESVIÓ CERRO DE PASCO (KM 181+000) – DV. CHACAYÁN (KM 230+000)

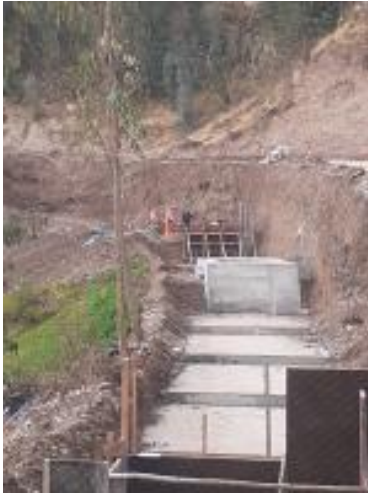
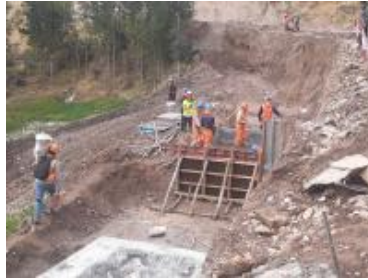
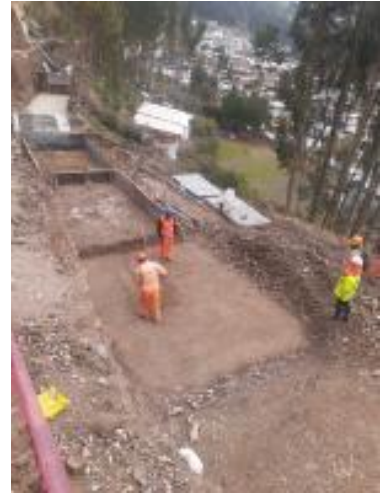
MURO DE CONCRETO CICLOPEO Y ARMADO
PROGRESIVA: KM 204+509 A KM 204+620 LADO DERECHO
COMPACTACION DE BASE DE ZAPATAS PAÑOS 9 Y 11 DE MURO DE CONCRETO CICLOPEO Y ARMADO

PERSONAL UTILIZADO:
01 OPERARIO, 02 OFICIALES, 02 PEONES
MAQUINARIA Y EQUIPO UTILIZADO:
HERRAMIENTAS MANUALES, 01 APISONADOR TIPO CANGURO

-SE REALIZO EL CONTROL DE COMPACTACION DE BASE DE ZAPATAS PAÑOS 9 Y 11 DE MURO DE CONCRETO CICLOPEO Y ARMADO, KM 204+509 A KM 204+620 L/D

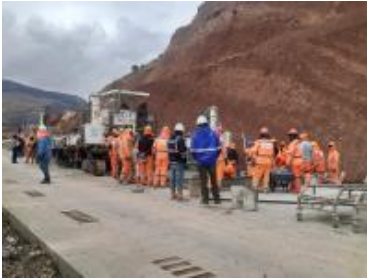
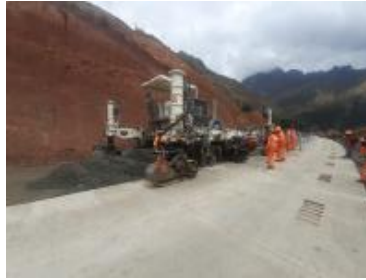
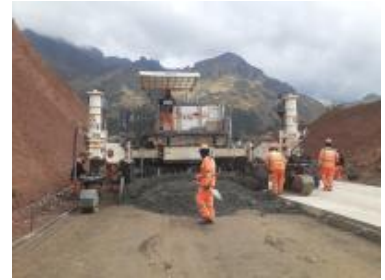
PAVIMENTACION

PROGRESIVA: KM 203+660 A KM 203+770 LADO IZQUIERDO

COLOCACIÓN DE CONCRETO HIDRAULICO F´C=280 KG/CM2 (84 M3), e=0.25 M EN VIA LADO IZQUIERDO

HERRAMIENTAS MANUALES, TABICA PERIMETRAL DE METAL, 01 PAVIMENTADORA DE CONCRETO, 01 VIBRADOR DE CONCRETO, 01 CEPILLO TEXTURIZADOR, REGLA DE ALUMINIO, 06 VOLQUETES, 01 RETROEXCAVADORA, REGLA FLOTA PARA CONCRETO, CANASTILLA DE DOWELS, MOLDE PARA SONORIZADOR, BALIZAS, HILO GUIA, ALISADOR DE PAVIMENTO

-SE REALIZO EL CONTROL DE PAVIMENTACION: ELABORACIÓN DE MEZCLA DE CONCRETO Y COLOCACIÓN DE CONCRETO HIDRAULICO F´C=280 KG/CM2 (84 M3), e=0.25 M EN VIA LADO IZQUIERDO, KM 203+660 A KM 203+770 L/I

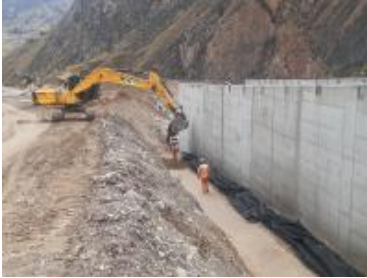
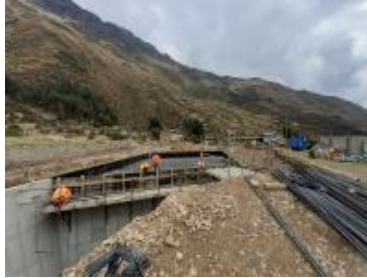
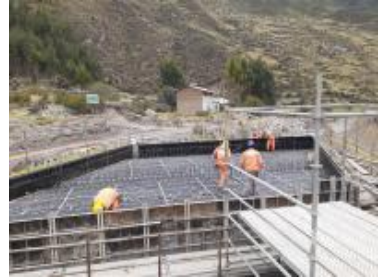
CANAL DE PROTECCION – RABI
PROGRESIVA: KM 201+519.23 A KM 201+835.66 LADO DERECHO
RELLENO Y COMPACTACION ESTRUCTURAL CON MATERIAL SELECCIONADO EN CARA ANTERIOR DE CANAL DE PROTECCION – RABI
ARMADO DE ESTRUCTURA DE FIERRO DE LOSA SUPERIOR DE CANAL DE PROTECCION – RABI

PERSONAL UTILIZADO:
01 CAPATAZ, 03 OPERARIOS, 03 OFICIALES, 04 PEONES, 01 VIGIA, 02 OPERADORES DE MAQUINARIA
MAQUINARIA Y EQUIPO UTILIZADO:
HERRAMIENTAS MANUALES, 01 EXCAVADORA ORUGA, 01 RODILLO COMPACTADOR DE 2.6 TN, ARNES DE SEGURIDAD Y LINEA DE VIDA, ANDAMIO METALICO

-SE REALIZO EL CONTROL DE RELLENO Y COMPACTACION ESTRUCTURAL CON MATERIAL SELECCIONADO EN CARA ANTERIOR DE CANAL DE PROTECCION – RABI, ASI COMO EL CONTROL DE ARMADO DE ESTRUCTURA DE FIERRO DE LOSA SUPERIOR DE CANAL DE PROTECCION – RABI, KM 201+519.23 A KM 201+835.66 L/D

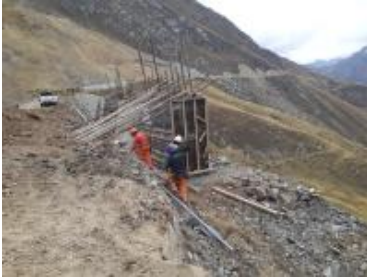
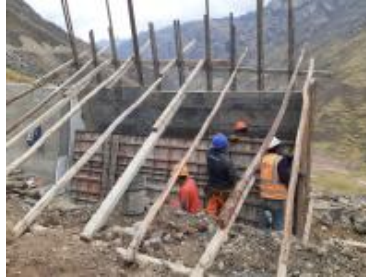
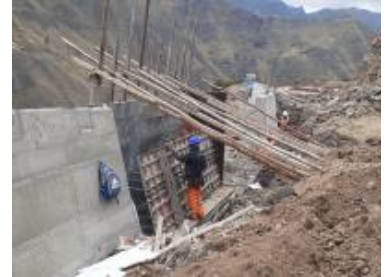
MURO DE CONCRETO CICLOPEO
PROGRESIVA: KM 195+105 A KM 195+351.66 LADO IZQUIERDO
ENCOFRADO DE PANTALLA PAÑO 31 DE MURO DE CONCRETO CICLOPEO

PERSONAL UTILIZADO:
01 OPERARIO, 01 OFICIAL, 02 PEONES
MAQUINARIA Y EQUIPO UTILIZADO:
HERRAMIENTAS MANUALES, ANDAMIO DE MADERA, PANELES DE TRIPLAY FENÓLICO DE 18 MM ARMADO CON BASTIDORES DE MADERA PARA ENCOFRADO, PANELES METALICOS PARA ENCOFRADO, LISTONES DE MADERA, ARNES DE SEGURIDAD Y LINEA DE VIDA, ANDAMIO DE MADERA

-SE REALIZO EL CONTROL DE ENCOFRADO DE PANTALLA PAÑO 31 DE MURO DE CONCRETO CICLOPEO, KM 195+105 A KM 195+351.66 L/I

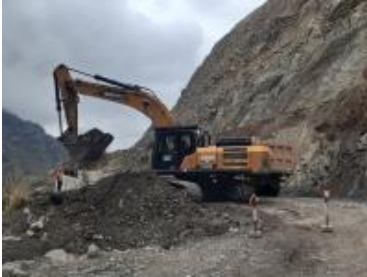
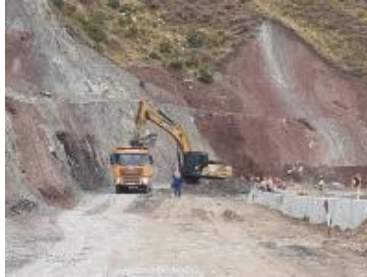
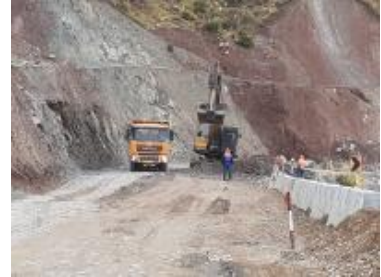
MOVIMIENTO DE TIERRA
PROGRESIVA: KM 194+340 LADO DERECHO
ELIMINACION DE MATERIAL (TIERRA SUELTA) ACUMULADO PROVENIENTE DE CORTE DE TALUD

PERSONAL UTILIZADO:
01 CAPATAZ, 01 CONTROLADOR, 01 VIGIA, 01 OPERADOR DE MAQUINARIA
MAQUINARIA Y EQUIPO UTILIZADO:
01 EXCAVADORA ORUGA, 04 VOLQUETES

-SE REALIZO EL CONTROL DE ELIMINACION DE MATERIAL (TIERRA SUELTA) ACUMULADO PROVENIENTE DE CORTE DE TALUD, KM 194+340 L/D

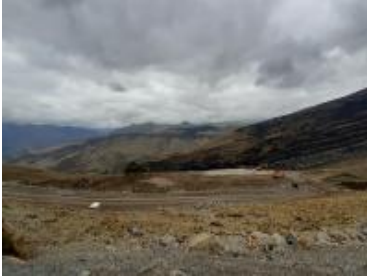
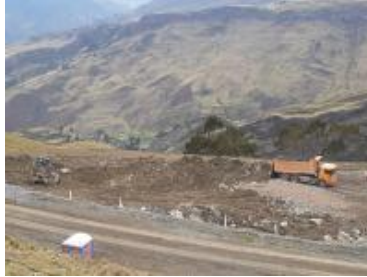
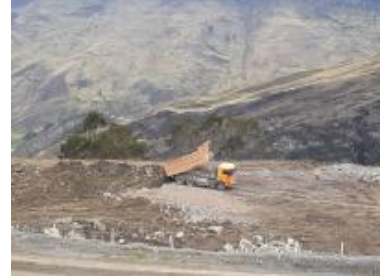
DME 20
PROGRESIVA: KM 192+580 LADO DERECHO
ACOPIO, CONFORMACION Y ACOMODO DEL MATERIAL EXCEDENTE DE CORTES DE TALUD EN
DME

PERSONAL UTILIZADO:
01 CONTROLADOR, 02 OPERADORES DE MAQUINARIA
MAQUINARIA Y EQUIPO UTILIZADO:
01 TRACTOR ORUGA, 01 EXCAVADORA ORUGA, 04 VOLQUETES

-SE REALIZO EL CONTROL DE ACOPIO, CONFORMACION Y ACOMODO DEL MATERIAL EXCEDENTE DE CORTES DE TALUD EN DME 20, KM 192+580 L/D

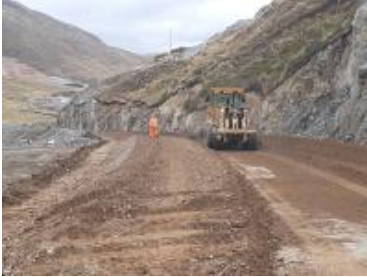
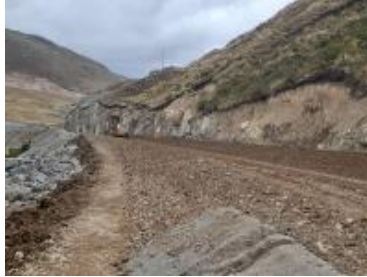
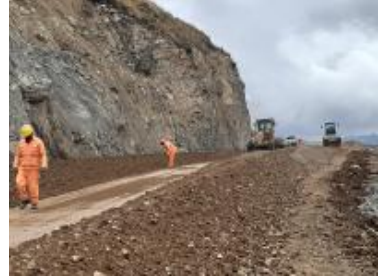
MOVIMIENTO DE TIERRA
PROGRESIVA: KM 189+090 A KM 189+240
MEJORAMIENTO DE SUELO: COLOCACION, EXPANSION Y COMPACTACION DE MATERIAL
ESTRUCTURAL SELECCIONADO EN PLATAFORMA A NIVEL DE SUBRASANTE

PERSONAL UTILIZADO:
02 VIGIAS, 01 OPERADOR, 02 PEONES, 02 OPERADORES DE MAQUINARIA
MAQUINARIA Y EQUIPO UTILIZADO:
01 MOTONIVELADORA, 01 RODILLO COMPACTADOR DE 12 TN, HERRAMIENTAS MANUALES

-SE REALIZÓ EL CONTROL DE MEJORAMIENTO DE SUELO: COLOCACION, EXPANSION Y COMPACTACION DE MATERIAL ESTRUCTURAL SELECCIONADO EN PLATAFORMA A NIVEL DE SUBRASANTE, KM 189+090 A KM 189+240
