BITACORA ELECTRÓNICA DE OBRA

REGISTRO DE LA BITACORA Y FOTO DEL CUADERNO DE OBRA

Confirma Bitacora:	Nro Informe:	Fecha Informe:	Nombre De La Obra:	Personal Encargado:
Si	N ^o 185-2023-MTC/20.9/MJQY	17-10-2023	HUANUCO - LA UNION - HUALLANCA, TR 2	MICHAEL JESUS QUISPE YAURI.

OBRA: MEJORAMIENTO, CONSERVACIÓN POR NIVELES DE SERVICIO Y OPERACIÓN DEL CORREDOR VIAL: HUANUCO – LA UNIÓN – HUALLANCA – DV. ANTAMINA/ EMP. PE-3N (TINGO CHICO) – NUEVAS FLORES – LLATA – ANTAMINA, TRAMO II.

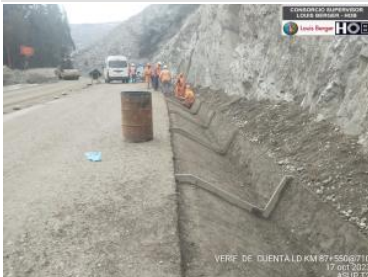
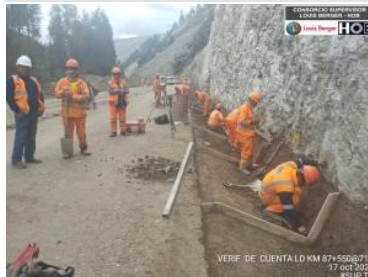
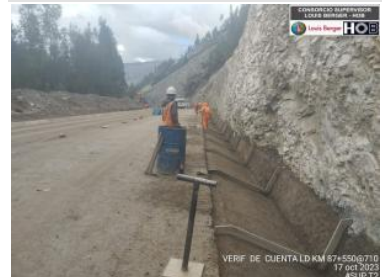
PROGRESIVA: KM 87+550, KM 87+600, KM 87+710

CUNETAS TRIANGULARES

CONSTRUCCIÓN DE CUNETAS

VACIADO DE CONCRETO FC 175 KG/CM2 EN PAÑOS INTERMEDIOS DE CUNETA TRIANGULAR

EXCAVACIÓN DE ZANJA DEL TERRENO NATURAL CON MAQUINARIA RETROEXCAVADORA

LAS CUNETAS SON ZANJAS LONGITUDINALES UBICADA A UN LADO DE LA CARRETERA O, EN SU DEFECTO, A UN SOLO LADO, REVESTIDAS, CON EL OBJETO DE CAPTAR, CONDUCIR, Y EVACUAR EN FORMÁ ADECUADA LOS FLUJOS DE AGUA SUPERFICIAL

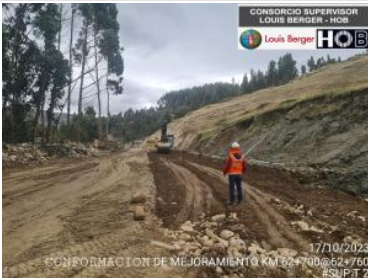
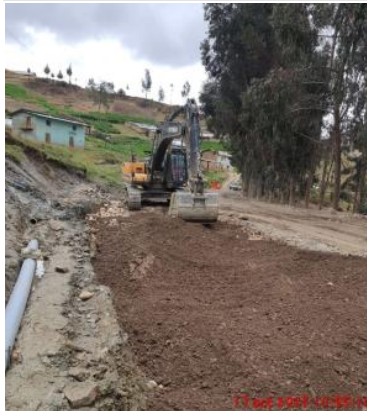
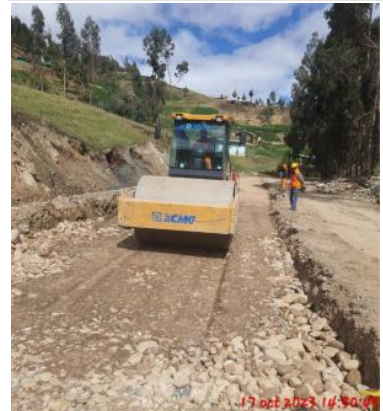
PROGRESIVA: KM 62+700, KM 62+760

CONSTRUCCIÓN SUB RASANTE

MEJORAMIENTO DEL SUELO A NIVEL DE SUB RASANTE

COLOCACIÓN DE MATERIAL GRANULAR OVER EN ZONA DE MEJORAMIENTO DEL SUELO

CORTE Y EXCAVACIÓN PARA MEJORAMIENTO DE LA SUB RASANTE

SE VERIFICA LOS TRABAJOS DE CONFORMACIÓN EN LA SUBRASANTE

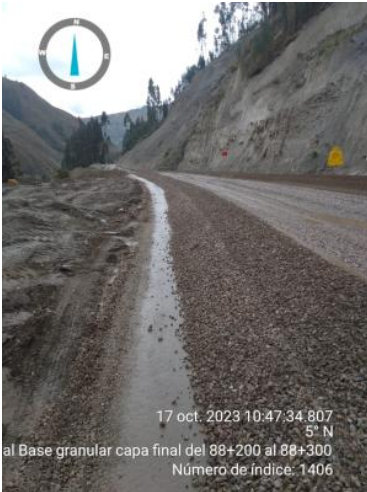
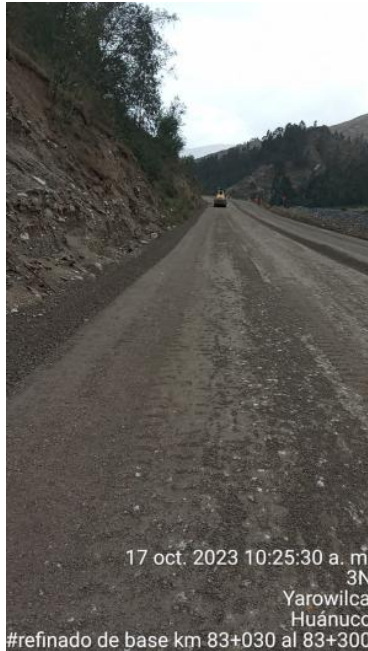
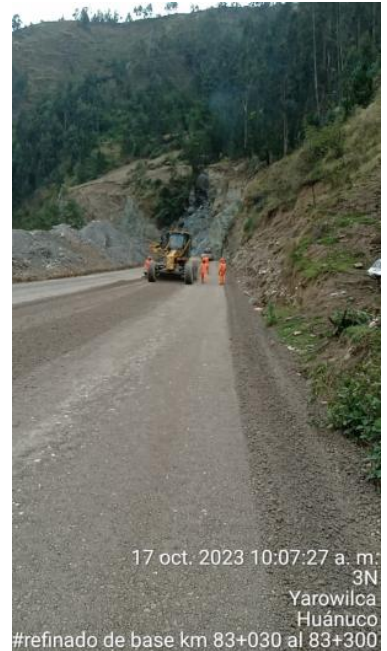
PROGRESIVA: KM 88+200, KM 88+030, KM 88+300

CONSTRUCCIÓN DE BASE GRANULAR

RECONFORMACIÓN DE LA BASE GRANULAR

BATIDO Y CONFORMACIÓN BASE GRANULAR

LIBERACIÓN DE LA CONFORMACIÓN DE BASE GRANULAR

SE VERIFICA LOS TRABAJOS DE CONFORMACIÓN A NIVEL DE BASE GRANULAR

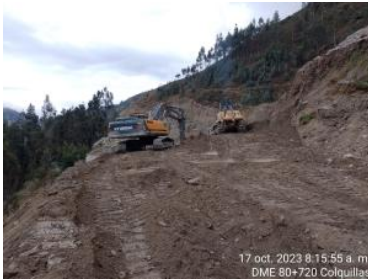
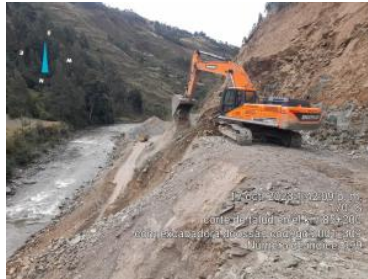
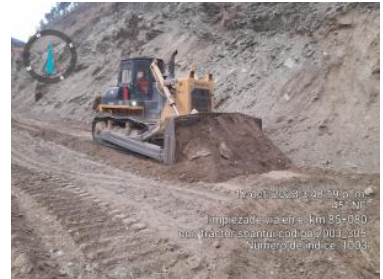
PROGRESIVA: KM 80+720, KM 85+200, KM 85+080

CORTE DE TALUD

200. MOVIMIENTO DE TIERRAS

202.A EXCAVACIÓN EN ROCA FIJA

202.B EXCAVACIÓN EN ROCA SUELTA

202.C EXCAVACIÓN EN MATERIAL SUELTO

203.A REMOCIÓN DE DERRUMBES

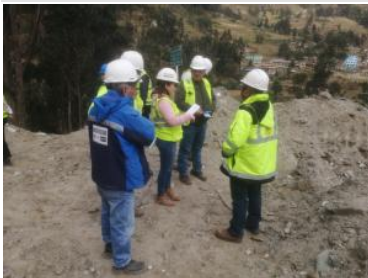
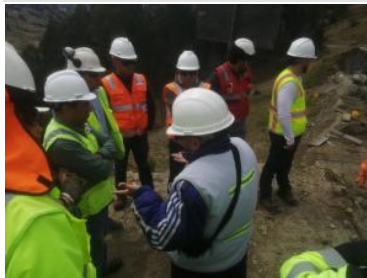
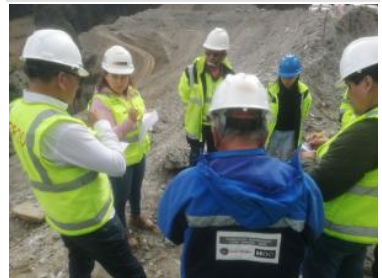
PROGRESIVA: KM 81+920

DME - DEPOSITO DE MATERIAL EXCEDENTE

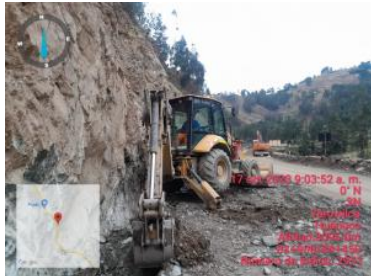
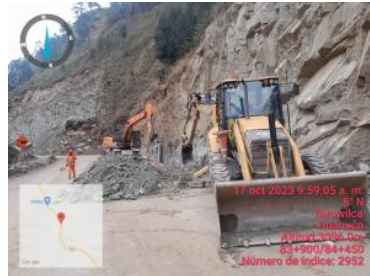
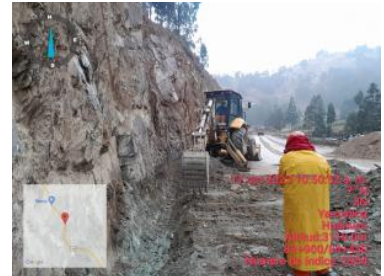
PROGRESIVA: KM 83+900, KM 84+450

MEJORAMIENTO DE SUELOS

CONSTRUCCIÓN DE SUB DREN

TRABAJOS DE EXCAVACIÓN DEL SUB-DREN

TRABAJOS DE COLOCACIÓN DE GEOTEXTIL PARA SISTEMA DE SUBDRENAJE

VACIADO DE COLOCACIÓN DE CAMA DE ARENA, TUBERÍA HDPE, GEOTEXTIL NO TEJIDO CLASE 2 Y MATERIAL DE FILTRO EL SUB DREN

LOS SUBDRENES CONSISTEN EN UNA RED COLECTORA DE TUBERÍAS PERFORADAS O RANURADAS, ALOJADAS EN ZANJAS PARA PERMITIR RECOLECTAR EL AGUA SUBTERRÁNEA, CON OBJETO DE CONTROLARLA Y RETIRARLA, MINIMIZANDO SU EFECTO NEGATIVO EN LAS CAPAS ESTRUCTURALES DEL PAVIMENTO
