BITACORA ELECTRÓNICA DE OBRA

| Confirma Bitacora: Si | Nro Informe: 097 - CON T68 - 2023 | Fecha Informe: 18 - 10 - 2023 | Nombre De La Obra: TUNEL SANTA TERESA - MACCHUPICCHU | Personal Encargado: NATALY SUSI CABALLON PAUCAR | | |

INFORME Y/O REPORTE N°097_CONTRATO N°68-2023-MNT. TÚNEL MACHUPICCHU/NSCP.2023.
 EMPRESA CONTRATISTA: CONSORCIO CARRETERA CUSCO
 CONTRATO DE OBRA: N° 057-2021-MTC/ 20, del 07.06.2021
 Obra: "MEJORAMIENTO DE LA CARRETERA SANTA MARÍA - SANTA TERESA - PUENTE HIDROELÉCTRICA MACHUPICCHU, ITEM B.- CONSTRUCCIÓN DE TÚNEL Y ACCESOS".
 Monto Del Contrato: S/ 166,167,111.89 INCLUYE IGV
 Nuevo Monto Contractual: S/ 169' 666, 734.47 INCLUYE IGV: este monto es incluido y deducido por los Adicionales y deductivos vinculantes aprobados según RD.
 Plazo de Ejecución Contractual: 900 dc
 Inicio del Plazo Contractual: 23 de junio del 2021
 Término del Plazo Contractual: 9 de diciembre del 2023
 Suspensión de Plazo: 123 dc
 Nuevo Termino del Plazo: 31 de julio del 2024
 SUPERVISOR: CONSORCIO SUPERVISOR SANTA TERESA
 CONTRATO DE CONSULTORÍA DE OBRA N° 035 -2021-MTC/20.2, del 19.03.2021.
 Monto del Contrato de Consultoría: S/. 14,391,447,86 INCLUYE IGV

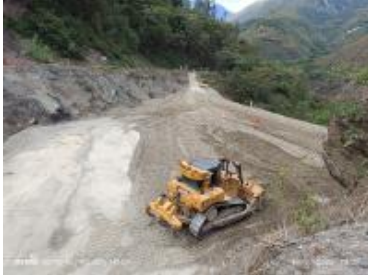
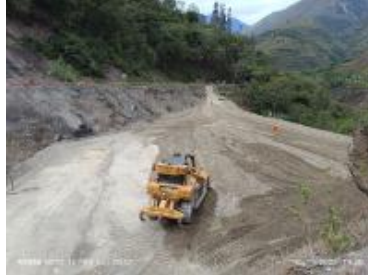
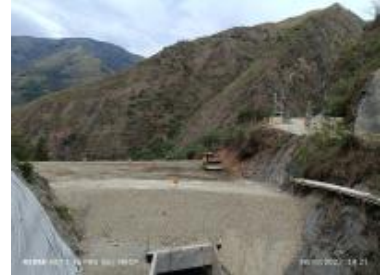
PROGRESIVA: KM6+200
CONFORMACIÓN DE RELLENO DE ALCANTARILLA MCA 5x5M.

SE APRECIA EL RELLENO Y COMPACTADO CON MATERIAL ZARANDEADO PARA RELLENO EN LA ALCANTARILLA MCA DE 5x5M.
MO: 1 INGENIERO ASISTENTE DE OBRAS DE ARTE, 1 CAPATAZ, 6 OPERADORES, 4 OFICIALES, 3 PEONES, 1 VIGÍA, 1 PREVENCIÓNISTA (SSOMA).
EM: 1 TRACTOR SOBRE ORUGA, 1 RODILLO COMPACTADOR LISO, 4 VOLQUETES, HERRAMIENTAS MANUALES.

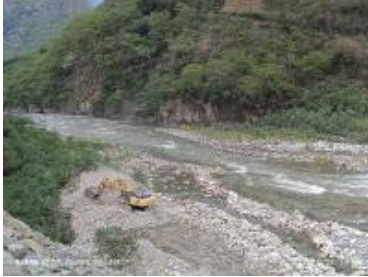
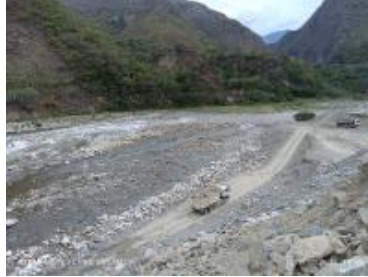
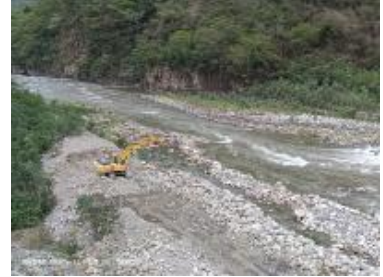
PROGRESIVA: KM 4+980
EXTRACCIÓN DE MATERIAL PARA AGREGADO DE LA CANTERA SANTA ROSA.
ACOPIO DE AGREGADO EXTRAÍDO Y TRITURADO

MO: 1 CAPATAZ, 1 PERSONAL DE PISO, 5 OPERADORES.
EM: 1 EXCAVADORA SOBRE ORUGA, 3 VOLQUETES, 1 CARGADOR FRONTAL.

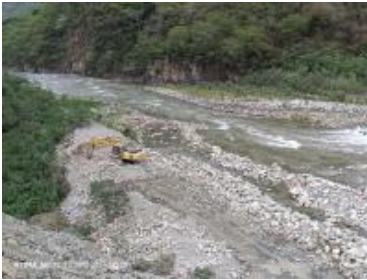
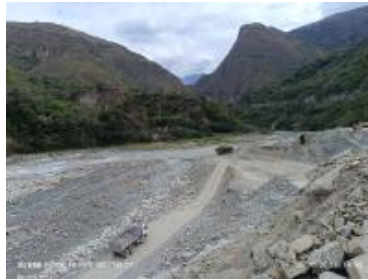
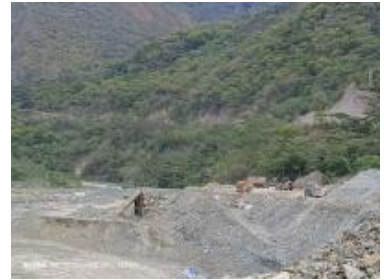
PROGRESIVA: KM4+980.

ZARANDEO DE MATERIAL EXCAVADO PARA RELLENO.

ELIMINACIÓN DE MATERIAL EXCAVADO PROVENIENTE DE LOS TRABAJOS EN TÚNEL.

EXTRACCIÓN (BORDE) DE MATERIAL DE LA CANTERA SANTA ROSA.

TRANSPORTE DE MATERIAL EXTRAÍDO Y/O ACOPIADO DE LA CANTERA SANTA ROSA HACIA LA PLANTA TRITURADORA (CHANCADORA); TRANSPORTE DEL AGREGADO TRITURADO HACIA ÁREA DE ACOPIO.

TRANSPORTE DE RELLENO HACIA ALCANTARILLA.

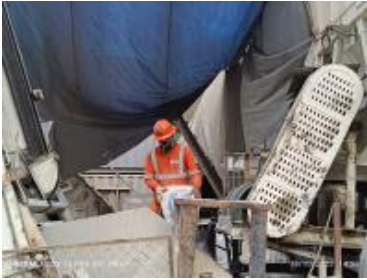
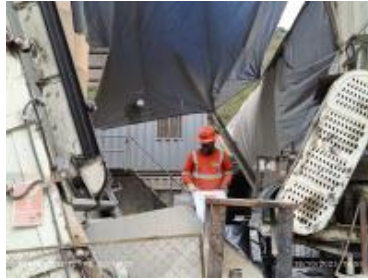
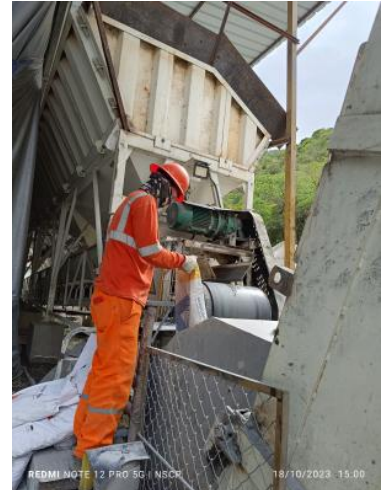
PLANTA DE CONCRETO: PRODUCCIÓN DE CONCRETO, PRODUCCIÓN DE SHOTCRETE PARA EL TÚNEL.

PERSONAL NO CUENTA EQUIPO DE SEGURIDAD PERSONAL (RESPIRADOR)

EN LAS ACTIVIDADES DE PREPARACIÓN DE MEZCLA PARA EL CONCRETO Y SHOTCRETE SE APRECIO AL PERSONAL QUE NO CUENTA CON EQUIPO DE SEGURIDAD PERSONAL (RESPIRADOR FULL FACE), ESTA OBSERVACIÓN SE HIZO LLEGAR A LOS EN CARGADOS DE LA SEGURIDAD EN OBRA TANTO DEL CONTRATISTA Y SUPERVISIÓN DE FORMA VERBAL CON MUCHA ANTELACIÓN Y REITERADAS VECES ASIMISMO SE REPORTO CONSTANTEMENTE, PERO A LA FECHA NO SE HACE ENTREGA DE LOS EQUIPOS DE SEGURIDAD PERSONAL (RESPIRADOR FULL FACE) AL PERSONAL QUE ESTA EN CONTACTO DIRECTO CON CEMENTO, ADITIVOS ETC AL MOMENTO DE REALIZAR LA MEZCLA DEL CONCRETO.

- Se recomienda al contratista continuar con la programación de las actividades en cumplimiento al cronograma actual aprobado; se recomienda constante mantenimiento de sus equipos y maquinarias, por otra parte, recomienda al contratista hacer entrega de EPPs a los colaboradores en obra.
- Se recomienda a la supervisión agilizar de manera oportuna los permisos respectivos para la explotación de la Cantera Chaullay; asimismo se recomienda mayor control de las actividades en obra y exigencia al contratista en cumplimiento de la seguridad en obra.

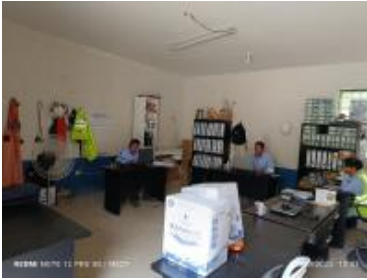
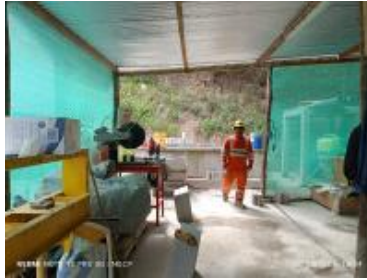
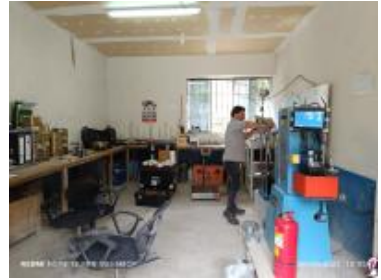
PROGRESIVA: KM 4+980
LABORATORIO DEL CONTRATISTA.
ASISTENCIA DE ESPECIALISTAS DEL CONTRATISTA EN OBRA.
MANTENIMIENTO Y CALIBRACIÓN DE LOS EQUIPOS DE LABORATORIO

SE APRECIA LA ASISTENCIA DEL ESPECIALISTA DE SUELOS Y PAVIMENTOS, PERSONAL, JEFE DE LABORATORIO, TÉCNICO Y AUXILIARES DE LABORATORIO, INGENIERO ASISTENTE DE GEOLOGÍA, SE APRECIA EL ÁREA DEL LABORATORIO ORDENADO Y LIMPIO.
SE APRECIA EL MANTENIMIENTO Y CALIBRACIÓN DE LOS QUIPOS DE LABORATORIO. SE APRECIA EL MANTENIMIENTO Y CALIBRACIÓN DE LOS QUIPOS DE LABORATORIO.

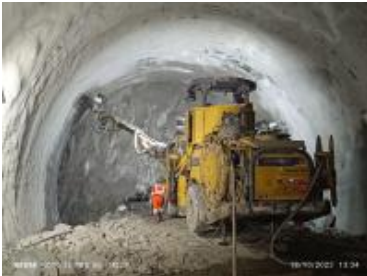
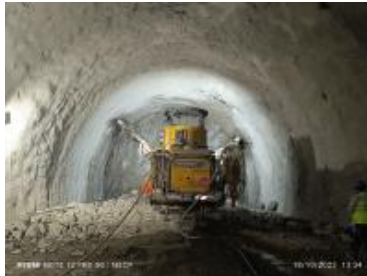
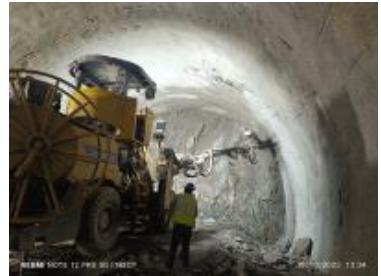
TRAMO: BAHÍA -SALIDA PK7+574-PK7+577.
 PERFORACIÓN, DISPOSICIÓN O CARGUÍO DE EXPLOSIVOS. (* LAS FOTOGRAFÍAS SIGUIENTES HACEN REFERENCIA A ESTA ACTIVIDAD).
 EXCAVACIÓN DE ROCA TIPO IV EN BAHÍA HACIA PORTAL DE SALIDA.
 ELIMINACIÓN DE ROCA TIPO IV.
 LANZAMIENTO DE SHOTCRETE PREVENTIVO PARA REFUERZO DEL ÁREA EXCAVADA.
 PERFILADO ROCA TIPO IV.
 INSTALACIÓN DE CIMBRAS O CERCHAS, PERNOS PARA ROCA TIPO IV.
 LANZAMIENTO DE SHOTCRETE PARA REFUERZO DEL ÁREA EXCAVADA Y DE LA CIMBRA O CERCHA.

SE CONTINUA CON LA EJECUCIÓN DEL ADICIONAL N°10. SE APRECIA PROCESOS CONSTRUCTIVOS DE PERFORACIÓN, VOLADURA, EXCAVACIÓN DE ROCA TIPO IV EN BAHÍA HACIA PORTAL DE SALIDA DEL TÚNEL, ELIMINACIÓN DE ROCA TIPO IV, INSTALACIÓN DE PERNOS, CIMBRAS O CERCHAS PARA ROCA TIPO IV, LUEGO DE LA VERIFICACIÓN DE LAS ACTIVIDADES Y PREVIA LA AUTORIZACIÓN DE LA SUPERVISIÓN SE PROCEDE A REALIZAR EL LANZAMIENTO DE SHOTCRETE PARA REFUERZO DEL ÁREA EXCAVADA Y DE LA CIMBRA INSTALADA; ACTIVIDADES QUE SE VIENEN REALIZANDO EN LOS TURNOS DIURNO Y NOCTURNO.
 MO: 1INGENIERO DE TÚNEL, 1 INGENIERO ASISTENTE DE PRODUCCIÓN, 1 PREVENCIÓNISTA (SSOMA), 1 CAPATAZ, 15 OPERADORES, 6 OPERARIOS, 4 OFICIALES, 1 TÉCNICO ELECTRICISTA, 1 MECÁNICO, 1 VIGÍA, 1 TOPÓGRAFO, 1 AUXILIAR DE TOPOGRAFÍA, 1 AYUDANTE DE TOPOGRAFÍA.
 EM: 1 MARTILLO HIDRÁULICO (PICOTÓN), 1 JUMBO, 1 TELEHANDLER, 1 EQUIPO ROBOTIZADO PARA LANZAMIENTO DE SHOTCRETE, 3 MIXERES, HERRAMIENTAS MANUALES, 1 ESTACIÓN TOTAL ROBÓTICA, 1 EXCAVADORA SOBRE ORUGA, 1 CARGADORES FRONTALES, 6 VOLQUETES.

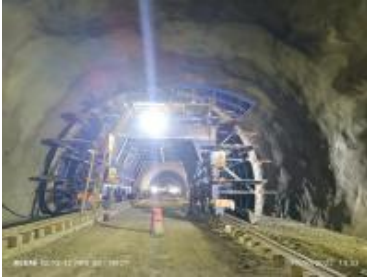
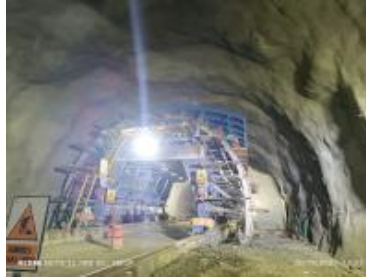
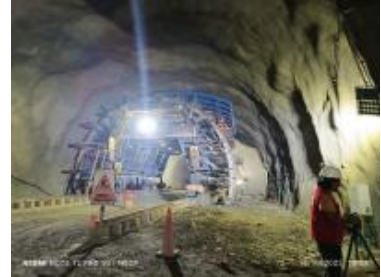
PROGRESIVA: KM7+067.8@KM7+079.80

AMPLIACIÓN DE LA SECCIÓN DEL ENCOFRADO METALICO PARA EL CONCRETO DE REVESTIMIENTO EN BAHÍA DE ESTACIONAMIENTO.

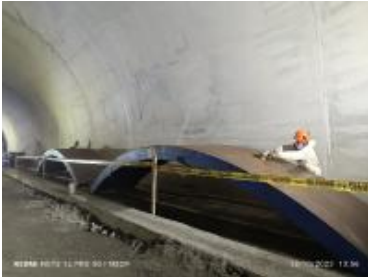
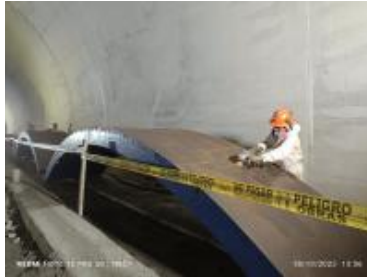
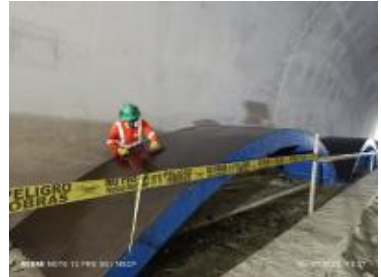
PROGRESIVA: KM7+067.8@KM7+079.80
AMPLIACIÓN DE LA SECCIÓN DEL ENCOFRADO METÁLICO PARA EL CONCRETO DE REVESTIMIENTO EN BAHÍA DE ESTACIONAMIENTO.
PULIDO Y ENGRASADO DE LA SECCIÓN DEL ENCOFRADO METÁLICO.

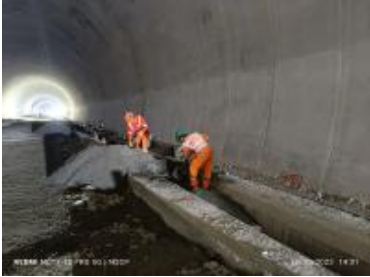
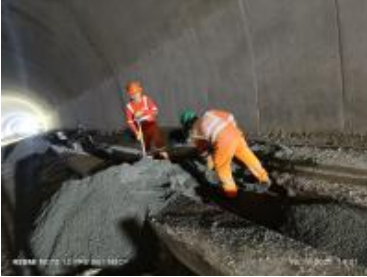
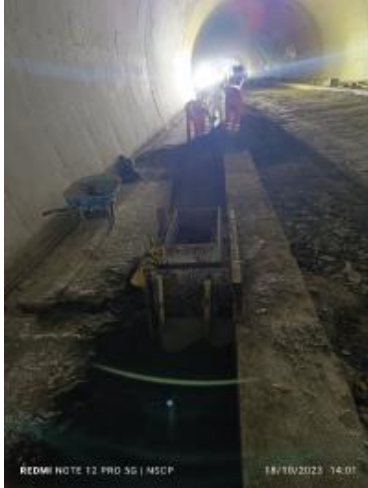
PROGRESIVA: KM6+820@KM6+850
RELLENO Y COMPACTADO DE CAMA DE ARENA DE CANAL IZQUIERDO DE LA TUBERÍA PVC Y CONCRETO DE D=300MM DE AMBAS TUBERÍAS.

SE REALIZA EL RELLENO CON ARENA FINA Y COMPACTADO DE CAMA DE ARENA DE CANAL DE LA TUBERÍA PVC Y CONCRETO DE D=300MM DE AMBAS TUBERÍAS.
MO: 1 CAPATAZ, 1 OPERADOR, 1 OFICIAL, 2 PEONES.
EM: 1 VOLQUETE, 1 COMPACTADORA TIPO CANGURO (APISONADORA), HERRAMIENTAS MANUALES.

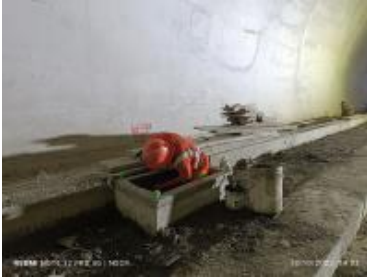
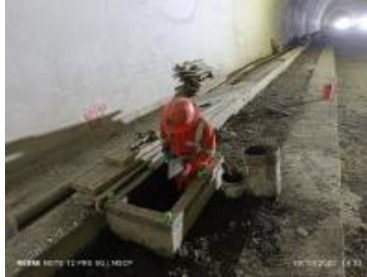
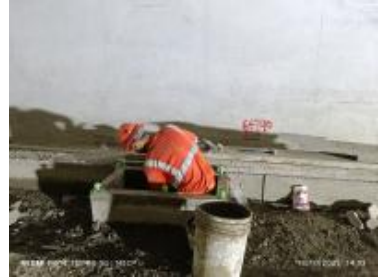
PROGRESIVA: KM6+740
SOLAQUEO DE ARQUETA DE FILTRACIÓN DERECHA.

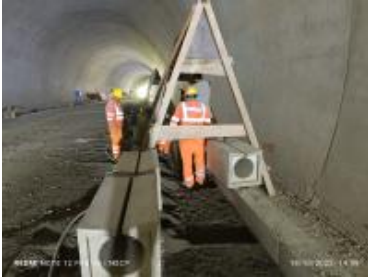
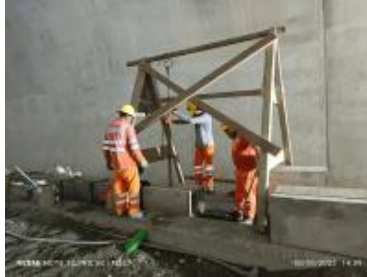
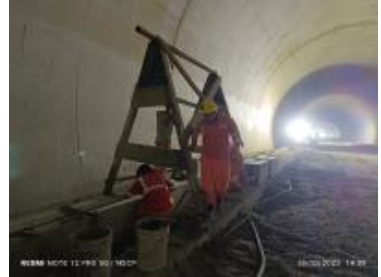
PROGRESIVA: KM6+510@KM6+523
INSTALACIÓN DE CAJAS CAZ LATERAL IZQUIERDO.

SE APRECIA INSTALACIONES DE CAJAS PREFABRICADAS TIPO CAZ EN LATERAL IZQUIERDO DEL TUNEL.
MO: 1 INGENIERO ASISTENTE DE OBRAS DE ARTE, 1 CAPATAZ, 2 OPERARIOS, 2 OFICIALES, 1 PEÓN.
EM: 1 POLEA, HERRAMIENTAS MANUALES.

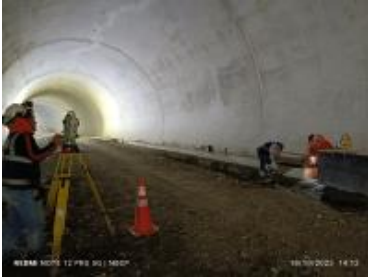
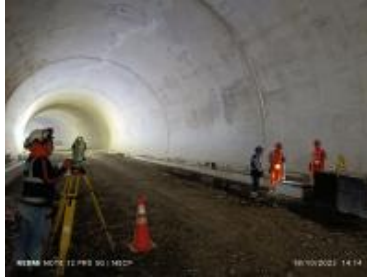
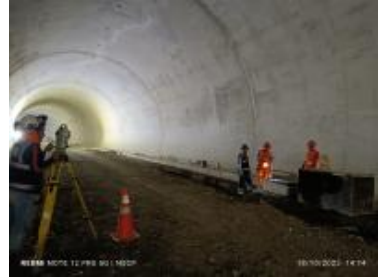
PROGRESIVA: KM 6+365
NIVELACIÓN PARA INSTALACIÓN DE TAPAS DE ARQUETA DERRECHA.

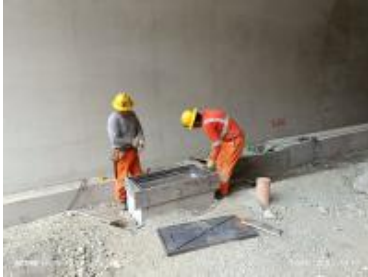
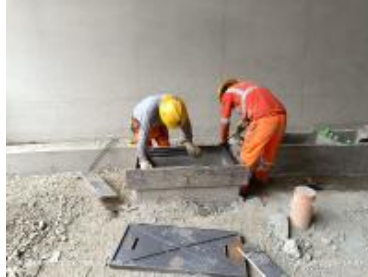
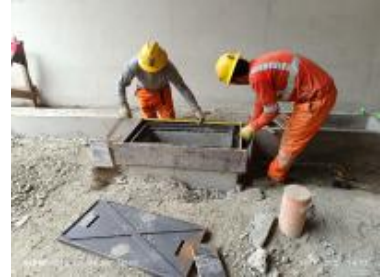
PROGRESIVA: KM6+248
ENCOFRADO DE TAPA ARQUETA IZQUIERDA.

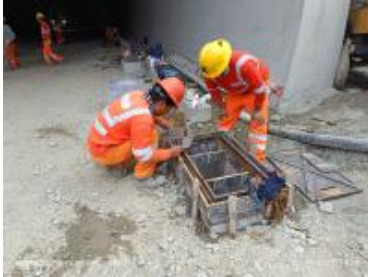
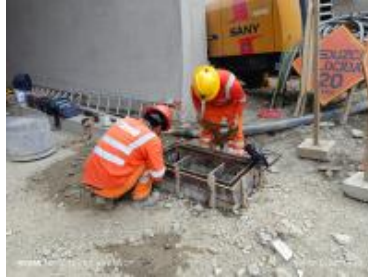
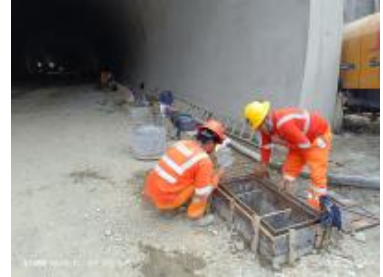
PROGRESIVA: KM6+240
ENCOFRADO DE TAPA ARQUETA DERECHA.

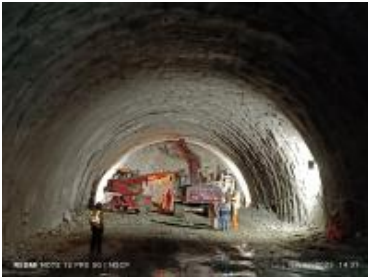
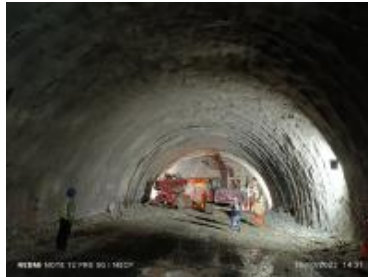
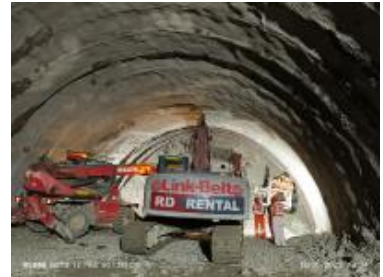
TRAMO: SALIDA-BAHÍA PK7+858.5 (FRENTE PK7+858)
 INSTALACIÓN DE MICROPILOTES EN ROCA TIPO V, INYECCIÓN DE LECHADA.
 EXCAVACIÓN DE ROCA TIPO V EN PORTAL DE SALIDA HACIA LA BAHÍA.
 LANZAMIENTO DE SHOTCRETE PARA SOSTENIMIENTO PREVENCIONAL.
 ELIMINACIÓN DE MATERIAL EXCAVADO (ROCA TIPO V).
 REPLANTEO Y NIVELACIÓN DE CIMBRAS Y CONTROL DE LA EXCAVACIÓN.
 INSTALACIÓN DE CIMBRAS PARA ROCA TIPO V. (*LAS FOTOGRAFÍAS SIGUIENTES SON DE ESTA ACTIVIDAD)
 LANZAMIENTO DE SHOTCRETE PARA REFUERZO DEL ÁREA EXCAVADA Y DE LA CIMBRA O CERCHA.

SE APRECIA ACTIVIDADES PROPIAS A LA EXCAVACIÓN DE ROCA TIPO V Y ACTIVIDADES QUE SE GENERAN DESPUES DE ESTA, EN EL PORTAL DE SALIDA DEL TÚNEL HACIA LA BAHÍA; EL MATERIAL EXCAVADO SE PROCEDE A ELIMINAR AL DME KM4+980. LUEGO DE LA VERIFICACIÓN DE LAS ACTIVIDADES Y PREVIA LA AUTORIZACIÓN DE LA SUPERVISIÓN SE PROCEDE A REALIZAR EL LANZAMIENTO DE SHOTCRETE PARA REFUERZO DEL ÁREA EXCAVADA, LUEGO SE REALIZA LA INSTALACIÓN DE CIMBRAS O CERCHAS PARA ROCA TIPO V PARA PROSEGUIR CON EL LANZAMIENTO DE SHOTCRETE PARA REFUERZO, ES NECESARIO INDICAR QUE YA INSTALADAS LA CIMBRAS O CERCHAS EN 8M SE PROCEDE INSTALAR LOS MICROPILOTES EN ROCA TIPO V (12M CON TRASLAPE DE 4M) E INYECCIÓN DE LECHADA EN LOS MICROPILOTES.
 MO: 1 ESPECIALISTA EN GEOLOGÍA Y GEOTECNIA DE LA SUPERVISIÓN, 1 ESPECIALISTA DE TÚNEL DEL CONTRATISTA, 1 INGENIERO ASISTENTE DE PRODUCCIÓN, 1 CAPATAZ, 11 OPERADORES, 1 OPERARIO, 4 OFICIALES, 1 TÉCNICO ELECTRICISTA, 1 MECÁNICO, 1 VIGÍA, 1 TOPOÓGRAFO, 1 AUXILIAR DE TOPOGRAFÍA.

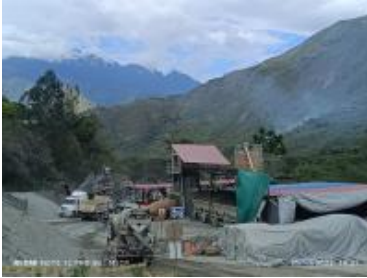
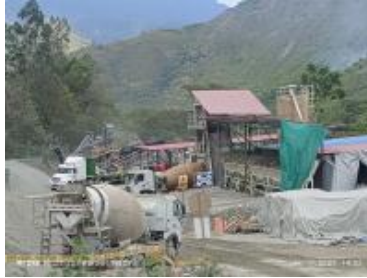
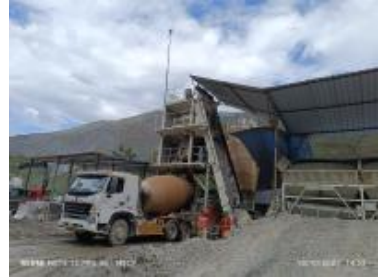
PLANTA DE CONCRETO: PRODUCCIÓN DE CONCRETO, PRODUCCIÓN DE SHOTCRETE PARA EL TÚNEL.

SE APRECIA PRODUCCIÓN DE CONCRETO PARA VEREDA 1RA FASE, PRODUCCIÓN DE SHOTCRETE PARA EL TÚNEL CON SU RESPECTIVO CONTROL DE CALIDAD.

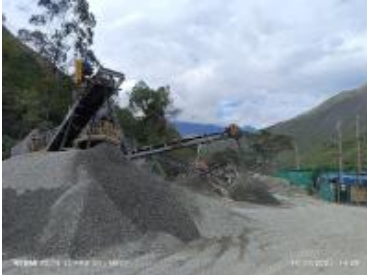
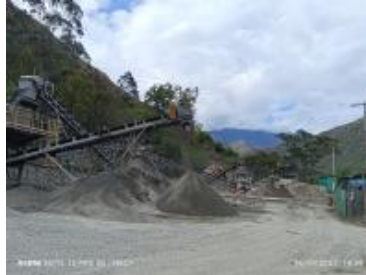
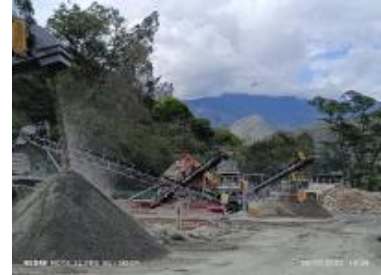
PROGRESIVA: KM 4+980
PLANTA TRITURADORA (CHANCADORA): PRODUCCIÓN DE AGREGADO.

SE APRECIA LAS FAJAS, MOTORES, Y TODOS LOS COMPONENTES DE LA PLANTA TRITURADORA EN FUNCIONAMIENTO PARA LA PRODUCCIÓN DE AGREGADO.
MO: 1 INGENIERO ESPECIALISTA DE INSTALACIONES TÚNEL, 1 INGENIERO ASISTENTE DEL ESPECIALISTA DE INSTALACIONES TÚNEL, 1 TÉCNICO DE CONTROL DE CALIDAD, 1 JEFE DE PLANTA TRITURADORA, 2 SOLDADORES, 2 MECÁNICOS, 2 OPERADORES DE LA PLANTA TRITURADORA, 2 ELECTRICISTA, 1 ADMINISTRATIVO, 4 OPERADORES.
EM: 1 CARGADOR FRONTAL, 3 VOLQUETES, 2 SOLDADORAS, 1 COMPRESORA, HERRAMIENTAS MANUALES.
