BITACORA ELECTRÓNICA DE OBRA

Confirma Bitacora:	Nro Informe:	Fecha Informe:	Nombre De La Obra:	Personal Encargado:
Si	N ^o 188 - 2023-MTC/20.9/MJQY	20 - 10 - 2023	HUANUCO - LA UNION - HUALLANCA, TR 2	MICHAEL JESUS QUISPE YAURI.

OBRA: MEJORAMIENTO, CONSERVACIÓN POR NIVELES DE SERVICIO Y OPERACIÓN DEL CORREDOR VIAL: HUANUCO – LA UNIÓN – HUALLANCA – DV. ANTAMINA/ EMP. PE-3N (TINGO CHICO) – NUEVAS FLORES – LLATA – ANTAMINA, TRAMO II.

(PUNTO UNIÓN) INICIO DE LA OBRA KM 52+920 A (TINGO CHICO) FIN DEL TRAMO II KM 102+819 LONG: 49.899 KM

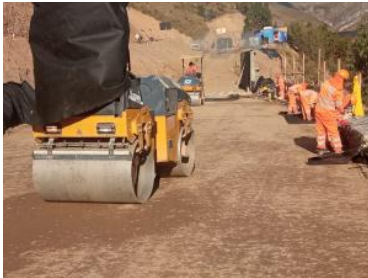
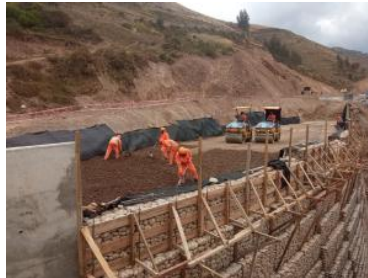
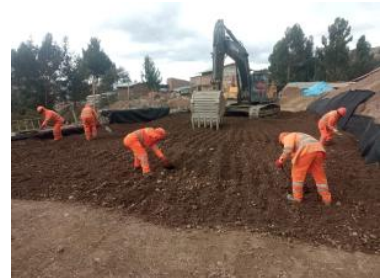
1

PROGRESIVA: KM 58+857, KM 58+919

CONSTRUCCIÓN MURO MIXTO MSR/MCA

TRABAJOS DE ARMADO Y RELLENO GAVIONES EN MSR/MCA

TRABAJOS DE ARMADO Y RELLENO DE ELEMENTO DE MURO DE SUELO REFORZADO EN MSR/MCA

RELLENO ESTRUCTURAL Y COMPACTADO POR CAPAS MURO SUELO REFORZADO/MURO DE CONCRETO ARMADO

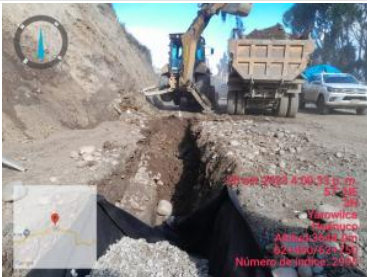
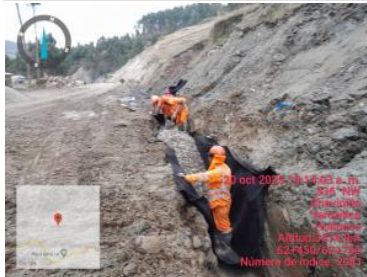
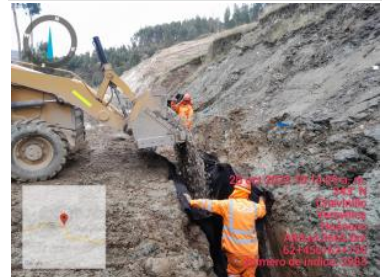
PROGRESIVA: KM 62+450, KM 62+600, KM 62+750

MEJORAMIENTO DE SUELOS

CONSTRUCCIÓN DE SUB DREN

TRABAJOS DE EXCAVACIÓN DEL SUB-DREN

TRABAJOS DE COLOCACIÓN DE GEOTEXTIL PARA SISTEMA DE SUBDRENAJE

VACIADO DE COLOCACIÓN DE CAMA DE ARENA, TUBERÍA HDPE, GEOTEXTIL NO TEJIDO CLASE 2 Y MATERIAL DE FILTRO EL SUB DREN

LOS SUBDRENES CONSISTEN EN UNA RED COLECTORA DE TUBERÍAS PERFORADAS O RANURADAS, ALOJADAS EN ZANJAS PARA PERMITIR RECOLECTAR EL AGUA SUBTERRÁNEA, CON OBJETO DE CONTROLARLA Y RETIRARLA, MINIMIZANDO SU EFECTO NEGATIVO EN LAS CAPAS ESTRUCTURALES DEL PAVIMENTO

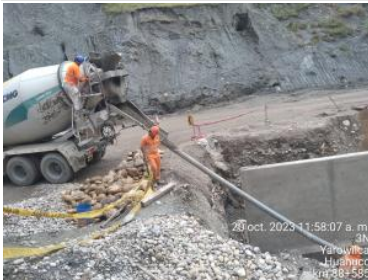
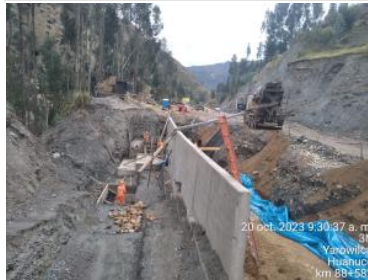
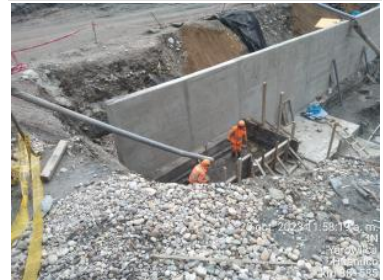
3

PROGRESIVA: KM 88+585

CONSTRUCCIÓN MURO DE CONTENCIÓN – (MCA)

EXCAVACIÓN Y ELIMINACIÓN DEL TERRENO NATURAL

ENCOFRADO DEL MURO CON PANELES FENÓLICOS METALICOS

COLOCACIÓN DE CONCRETO PARA SOLADO DE F'C = 100 KG/CM2

COLOCACIÓN DE CONCRETO PARA ZAPATA DE F'C = 210 KG/CM2

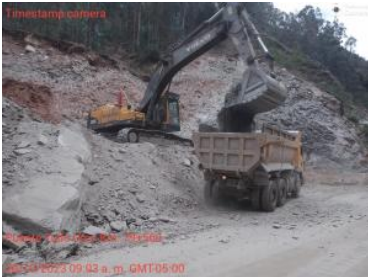
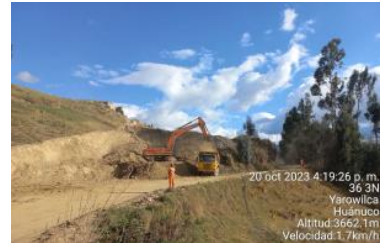
4

PROGRESIVA: KM 62+500, KM 62+280, KM 79+560

CORTE DE TALUD

200. MOVIMIENTO DE TIERRAS

202.A EXCAVACIÓN EN ROCA FIJA

202.B EXCAVACIÓN EN ROCA SUELTA

202.C EXCAVACIÓN EN MATERIAL SUELTO

203.A REMOCIÓN DE DERRUMBES

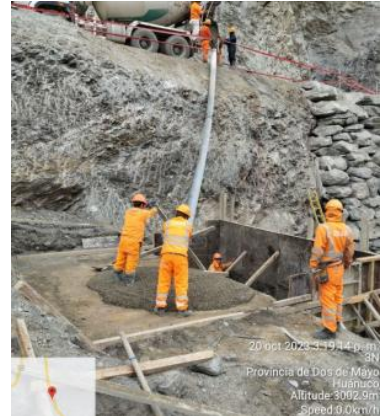
5

- PROGRESIVA: KM 102+208, KM 102+315
- CONSTRUCCIÓN MURO DE CONTENCIÓN – (MCA)
- EXCAVACIÓN Y ELIMINACIÓN DEL TERRENO NATURAL
- ENCOFRADO DEL MURO CON PANELES FENÓLICOS METALICOS
- COLOCACIÓN DE CONCRETO PARA SOLADO DE F'C = 100 KG/CM2
- COLOCACIÓN DE CONCRETO PARA ZAPATA DE F'C = 210 KG/CM2

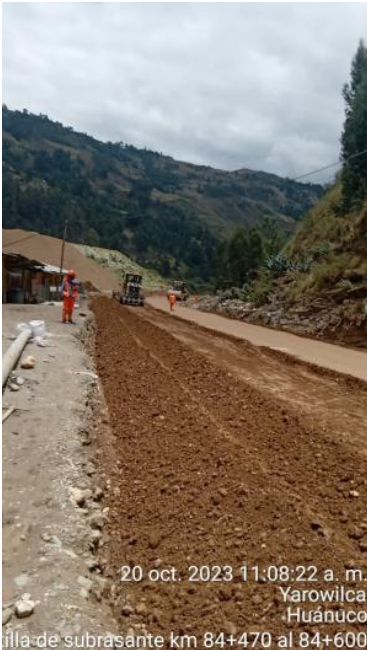
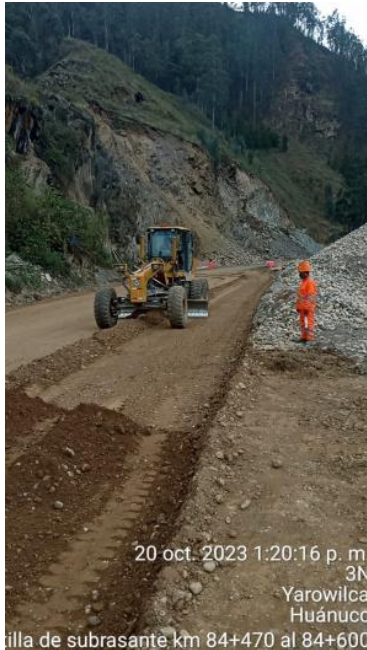
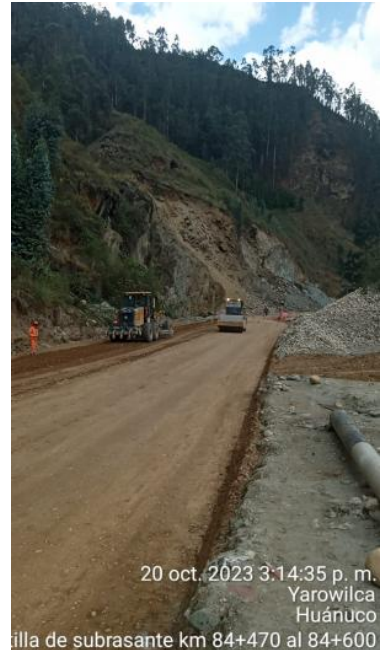
6

PROGRESIVA: KM 84+470, KM 84+600, KM 84+500

CONSTRUCCIÓN SUB RASANTE

MEJORAMIENTO DEL SUELO A NIVEL DE SUB RASANTE

COLOCACIÓN DE MATERIAL GRANULAR OVER EN ZONA DE MEJORAMIENTO DEL SUELO

CORTE Y EXCAVACIÓN PARA MEJORAMIENTO DE LA SUB RASANTE

SE VERIFICA LOS TRABAJOS DE CONFORMACIÓN EN LA SUBRASANTE

illa de subrasante km 84+470 al 84+600

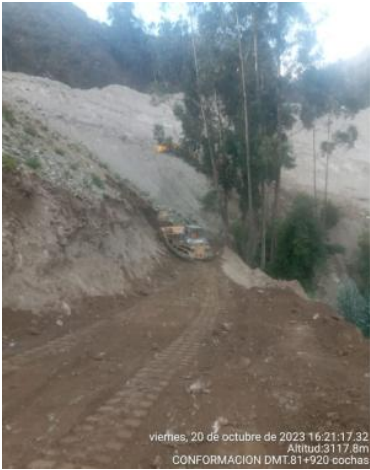
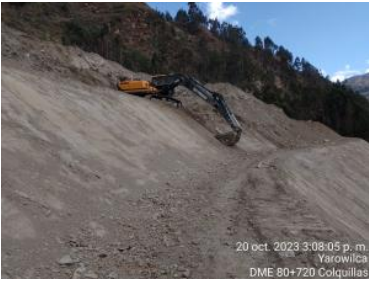
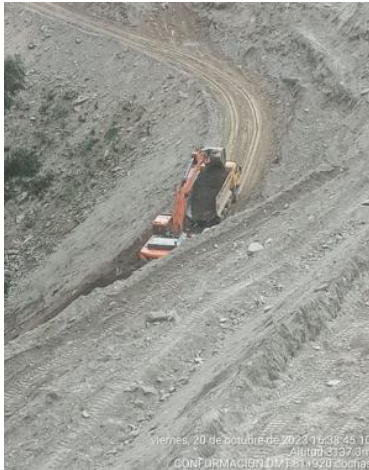
7

PROGRESIVA: KM 81+920, KM 87+720, KM 80+720

DEPOSITO DE MATERIAL EXCEDENTE (DME):

COLOCACION DE MATERIAL EXCEDENTE (DME)

901.A DISPOSICIÓN Y CONFORMACIÓN DE DEPÓSITOS DE MATERIAL EXCEDENTE

901.B1 RETIRO Y ALMACENAMIENTO DE TOP SOIL DE DME COLOCACIÓN, DEPOSITO Y CONFORMACIÓN DEL MATERIAL EXCEDENTE DE LOS CORTES DE TALUD EN EL DME
