# BITACORA ELECTRÓNICA DE OBRA

Confirma Bitacora:	Nro Informe:	Fecha Informe:	Nombre De La Obra:	Personal Encargado:
Si	N <sup>o</sup> 189-2023-MTC/20.9/MJQY	21-10-2023	HUANUCO - LA UNION - HUALLANCA, TR 2	MICHAEL JESUS QUISPE YAURI.

OBRA: MEJORAMIENTO, CONSERVACIÓN POR NIVELES DE SERVICIO Y OPERACIÓN DEL CORREDOR VIAL: HUANUCO – LA UNIÓN – HUALLANCA – DV. ANTAMINA/ EMP. PE-3N (TINGO CHICO) – NUEVAS FLORES – LLATA – ANTAMINA, TRAMO II.

(PUNTO UNIÓN) INICIO DE LA OBRA KM 52+920 A (TINGO CHICO) FIN DEL TRAMO II KM 102+819 LONG: 49.899 KM

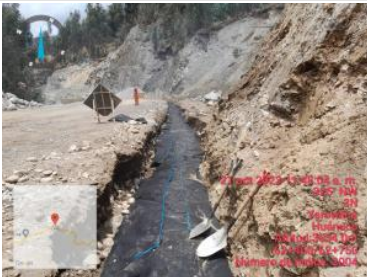
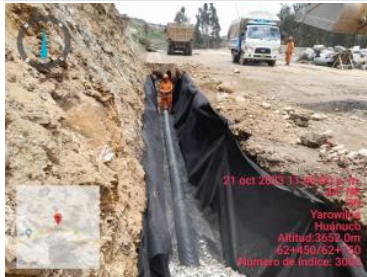
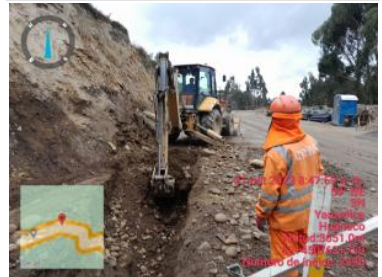
PROGRESIVA: KM 62+450, KM 62+550, KM 62+750

MEJORAMIENTO DE SUELOS

CONSTRUCCIÓN DE SUB DREN

TRABAJOS DE EXCAVACIÓN DEL SUB-DREN

TRABAJOS DE COLOCACIÓN DE GEOTEXTIL PARA SISTEMA DE SUBDRENAJE

VACIADO DE COLOCACIÓN DE CAMA DE ARENA, TUBERÍA HDPE, GEOTEXTIL NO TEJIDO CLASE 2 Y MATERIAL DE FILTRO EL SUB DREN

LOS SUBDRENES CONSISTEN EN UNA RED COLECTORA DE TUBERÍAS PERFORADAS O RANURADAS, ALOJADAS EN ZANJAS PARA PERMITIR RECOLECTAR EL AGUA SUBTERRÁNEA, CON OBJETO DE CONTROLARLA Y RETIRARLA, MINIMIZANDO SU EFECTO NEGATIVO EN LAS CAPAS ESTRUCTURALES DEL PAVIMENTO

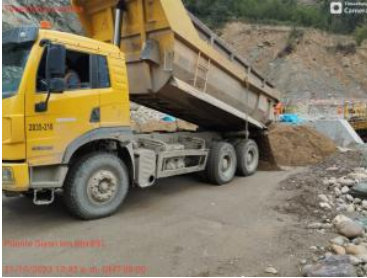
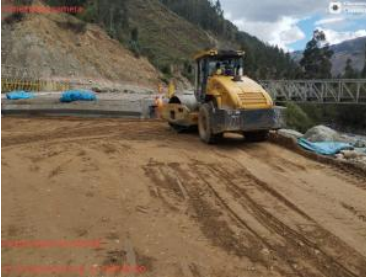
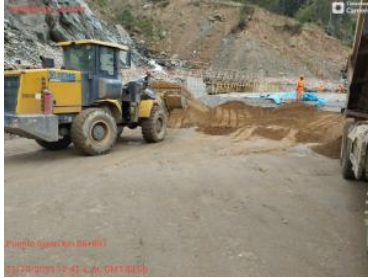
3

PROGRESIVA: KM 86+891.78

CONSTRUCCIÓN DEL PUENTE SIYAN

RELLENO DE ESTRIBOS DEL PUENTE SIYAN

RELLENO DE MATERIAL ESTRUCTURAL POR CAPAS

RELLENO DE MATERIAL ESTRUCTURAL DE CANTERA

EL ENSAYO DE DENSIDAD DE CAMPO (CONO DE ARENA) MURO DE CONTENCIÓN

COLOCACIÓN DE RELLENO COMPACTADO POR CAPAS CADA 0.20 M EN LADO DERECHO DE LA VÍA, VERIFICADO POR TOPOGRAFÍA Y LABORATORIO DE SUELOS DE SUPERVISIÓN

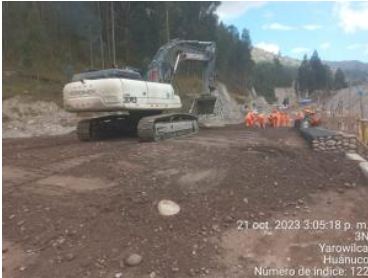
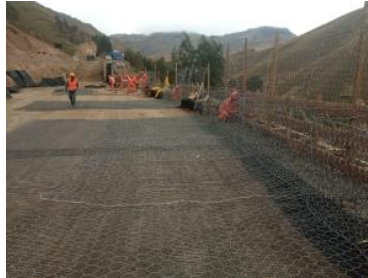
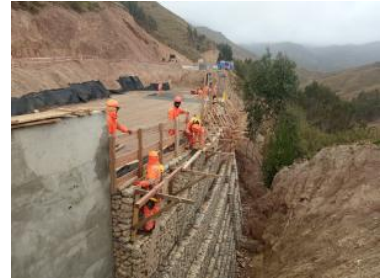
4

PROGRESIVA: KM 90+709.25 AL KM 90+756.25 L/I, KM 58+857, KM 58+919

CONSTRUCCIÓN MURO MIXTO MSR/MCA

TRABAJOS DE ARMADO Y RELLENO GAVIONES EN MSR/MCA

TRABAJOS DE ARMADO Y RELLENO DE ELEMENTO DE MURO DE SUELO REFORZADO EN MSR/MCA

RELLENO ESTRUCTURAL Y COMPACTADO POR CAPAS MURO SUELO REFORZADO/MURO DE CONCRETO ARMADO

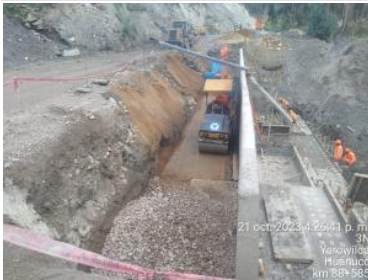
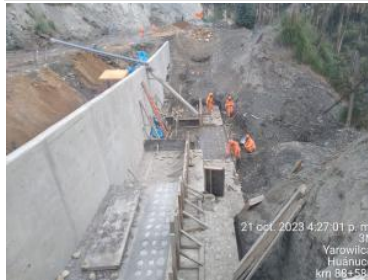
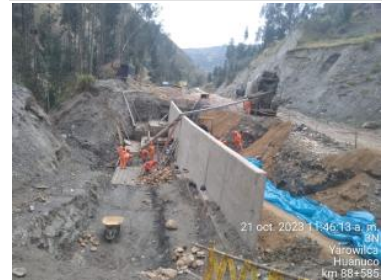
5

PROGRESIVA: KM 88+585

CONSTRUCCIÓN MURO DE CONTENCIÓN – (MCA)

EXCAVACIÓN Y ELIMINACIÓN DEL TERRENO NATURAL

ENCOFRADO DEL MURO CON PANELES FENÓLICOS METALICOS

COLOCACIÓN DE CONCRETO PARA SOLADO DE F'C = 100 KG/CM2

COLOCACIÓN DE CONCRETO PARA ZAPATA DE F'C = 210 KG/CM2

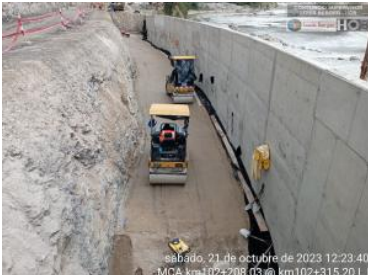
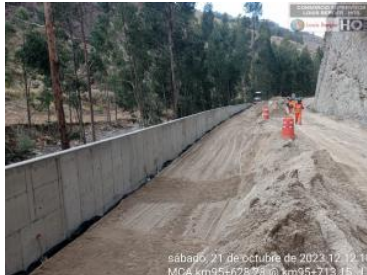
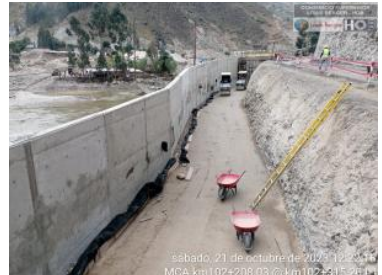
6

PROGRESIVA: KM 102+208, KM 102+315, KM 95+628, KM 95+713

RELLENO DE MUROS

RELLENO DE MATERIAL ESTRUCTURAL POR CAPAS

RELLENO DE MATERIAL ESTRUCTURAL DE CANTERA

EL ENSAYO DE DENSIDAD DE CAMPO (CONO DE ARENA) MURO DE CONTENCIÓN

COLOCACIÓN DE RELLENO COMPACTADO POR CAPAS CADA 0.20 M EN LADO DERECHO DE LA VÍA, VERIFICADO POR TOPOGRAFÍA Y LABORATORIO DE SUELOS DE SUPERVISIÓN
