BITACORA ELECTRÓNICA DE OBRA

INFORME Y/O REPORTE N°102_CONTRATO N°68-2023-MNT. TÚNEL MACHUPICCHU/NSCP.2023.
 EMPRESA CONTRATISTA: CONSORCIO CARRETERA CUSCO
 CONTRATO DE OBRA: N° 057-2021-MTC/ 20, del 07.06.2021
 Obra: "MEJORAMIENTO DE LA CARRETERA SANTA MARÍA - SANTA TERESA - PUENTE HIDROELÉCTRICA MACHUPICCHU, ITEM B.- CONSTRUCCIÓN DE TÚNEL Y ACCESOS".
 Monto Del Contrato: S/ 166,167,111.89 INCLUYE IGV
 Nuevo Monto Contractual: S/ 169' 666, 734.47 INCLUYE IGV: este monto es incluido y deducido por los Adicionales y deductivos vinculantes aprobados según RD.
 Plazo de Ejecución Contractual: 900 dc
 Inicio del Plazo Contractual: 23 de junio del 2021
 Término del Plazo Contractual: 9 de diciembre del 2023
 Suspensión de Plazo: 123 dc
 Nuevo Termino del Plazo: 31 de julio del 2024
 SUPERVISOR: CONSORCIO SUPERVISOR SANTA TERESA
 CONTRATO DE CONSULTORÍA DE OBRA N° 035 -2021-MTC/20.2, del 19.03.2021.
 Monto del Contrato de Consultoría: S/. 14,391,447,86 INCLUYE IGV

Panel Fotográfico de la Bitacora de Obras

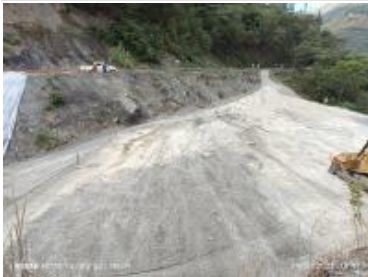
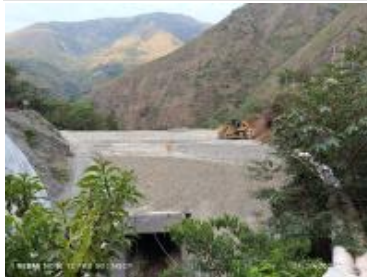
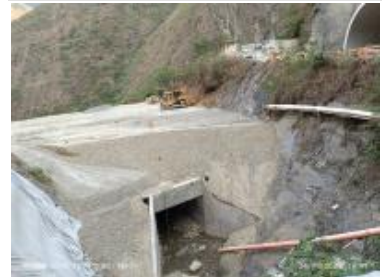
PROGRESIVA: KM6+200
CONFORMACIÓN DE RELLENO DE ALCANTARILLA MCA 5x5M.

SE APRECIA EL RELLENO Y COMPACTADO CON MATERIAL ZARANDEADO PARA RELLENO EN LA ALCANTARILLA MCA DE 5x5M.
MO: 1 INGENIERO ASISTENTE DE OBRAS DE ARTE, 1 CAPATAZ, 6 OPERADORES, 4 OFICIALES, 3 PEONES, 1 VIGÍA, 1 PREVENCIÓNISTA (SSOMA).
EM: 1 TRACTOR SOBRE ORUGA, 1 RODILLO COMPACTADOR LISO, 4 VOLQUETES, HERRAMIENTAS MANUALES.

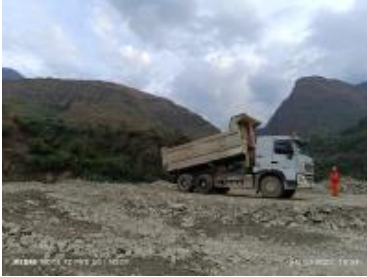
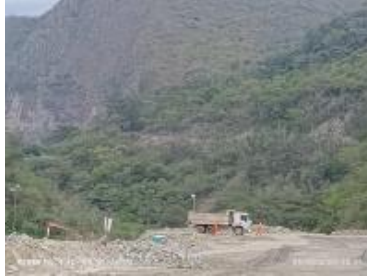
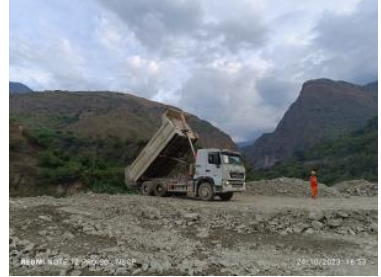
PROGRESIVA: KM4+980.
ELIMINACIÓN DE MATERIAL EXCAVADO PROVENIENTE DE LOS TRABAJOS EN TÚNEL.

MO: 1 PREVENCIÓNISTA (SSOMA), 1 CAPATAZ, 7 OPERADORES, 1 PERSONAL DE PISO, 1 VIGÍA O CONTROLADOR.
EM: 1 CARGADOR FRONTAL, 6 VOLQUETES.

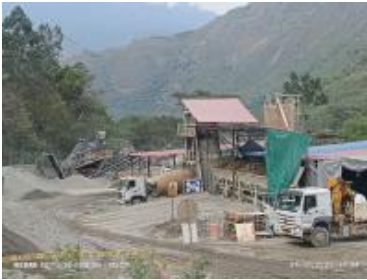
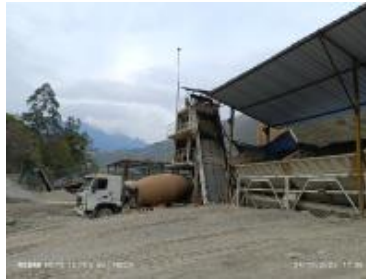
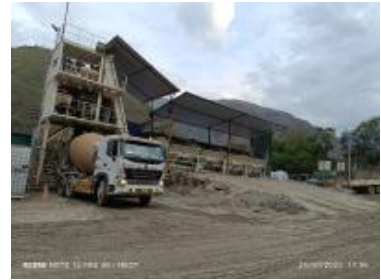
PLANTA DE CONCRETO: PRODUCCIÓN DE CONCRETO, PRODUCCIÓN DE SHOTCRETE PARA EL TÚNEL

SE APRECIA PRODUCCIÓN DE CONCRETO PARA POZA DE VERTIDOS, PRODUCCIÓN DE SHOTCRETE PARA EL TÚNEL CON SU RESPECTIVO CONTROL DE CALIDAD.

EM: 1 CARGADOR FRONTAL, 4 MIXER, PLANTA DE CONCRETO, 1 EQUIPO COMPLETO DE CONO DE ABRAMS PARA MEDIR EL SLUMP, HERRAMIENTAS MANUALES.

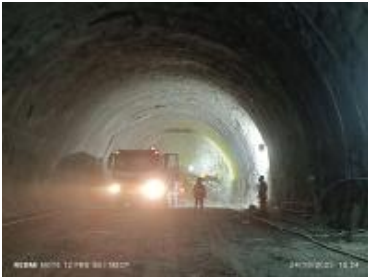
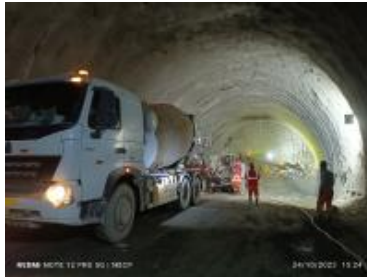
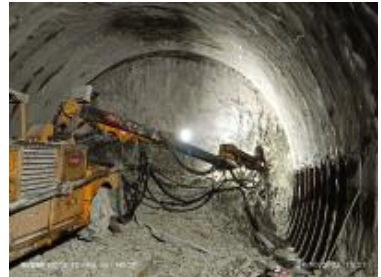
SE APRECIA ACTIVIDADES PROPIAS A LA EXCAVACIÓN DE ROCA TIPO V Y ACTIVIDADES QUE SE GENERAN DESPUES DE ESTA, EN EL PORTAL DE SALIDA DEL TÚNEL HACIA LA BAHÍA; EL MATERIAL EXCAVADO SE PROCEDE A ELIMINAR AL DME KM4+980. LUEGO DE LA VERIFICACIÓN DE LAS ACTIVIDADES Y PREVIA LA AUTORIZACIÓN DE LA SUPERVISIÓN SE PROCEDE A REALIZAR EL LANZAMIENTO DE SHOTCRETE PARA REFUERZO DEL ÁREA EXCAVADA, LUEGO SE REALIZA LA INSTALACIÓN DE CIMBRAS O CERCHAS PARA ROCA TIPO V PARA PROSEGUIR CON EL ANZAMIENTO DE SHOTCRETE PARA REFUERZO, ES NECESARIO INDICAR QUE YA INSTALADAS LA CIMBRAS O CERCHAS EN 8M SE PROCEDE INSTALAR LOS MICROPILOTES EN ROCA TIPO V (12M CON TRASLAPE DE 4M) E INYECCIÓN DE LECHADA EN LOS MICROPILOTES.
 MO: 1 ESPECIALISTA EN GEOLOGÍA Y GEOTECNIA DE LA SUPERVISIÓN, 1 ESPECIALISTA DE TÚNEL DEL CONTRATISTA, 1 INGENIERO ASISTENTE DE PRODUCCIÓN, 1 CAPATAZ, 11 OPERADORES, 1 OPERARIO, 4 OFICIALES, 1 TÉCNICO ELECTRICISTA, 1 MECÁNICO, 1 VIGÍA, 1 TOPOÓGRAFO, 1 AUXILIAR DE TOPOGRAFÍA.

EM: 1 MARTILLO HIDRÁULICO (PICOTÓN), 1 CARGADOR FRONTAL, 3 VOLQUETES, 1 JUMBO, 1 TELEHANDLER, 1 EQUIPO ROBOTIZADO PARA LANZAMIENTO DE SHOTCRETE, 3 MIXERES, HERRAMIENTAS MANUALES, 1 ESTACIÓN TOTAL ROBÓTICA.

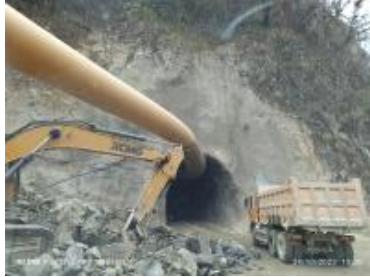
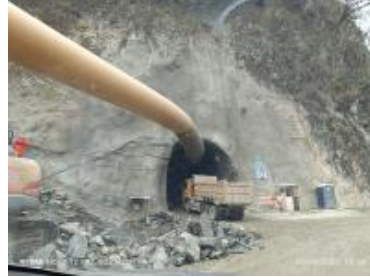
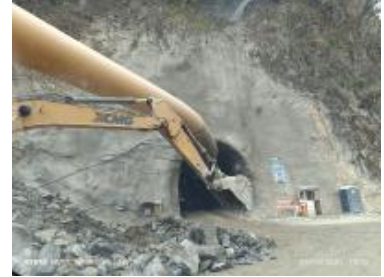
PROGRESIVA: PK7+100
PORTAL DE GALERÍA DE EMERGENCIA

SE APRECIA ACOPIO PROVISIONAL DE LA ELIMINACIÓN DE MATERIAL DE LA ROCA TIPO IV PRODUCTO DE LA VOLADURA EN EL TRAMO BAHÍA -SALIDA, GENERANDO TRÁFICO EN ESE PUNTO.

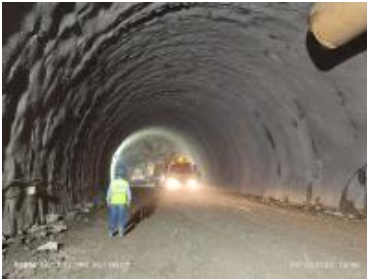
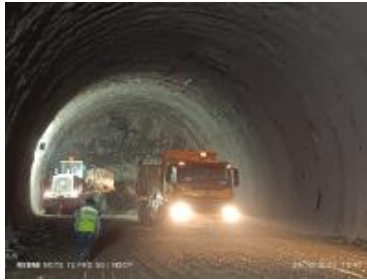
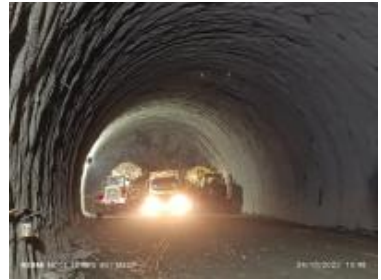
SE CONTINUA CON LA EJECUCIÓN DEL ADICIONAL N°10. SE APRECIA PROCESOS CONSTRUCTIVOS DE PERFORACIÓN, VOLADURA, EXCAVACIÓN DE ROCA TIPO IV EN BAHÍA HACIA PORTAL DE SALIDA DEL TÚNEL, ELIMINACIÓN DE ROCA TIPO IV, INSTALACIÓN DE PERNOS, CIMBRAS O CERCHAS PARA ROCA TIPO IV, LUEGO DE LA VERIFICACIÓN DE LAS ACTIVIDADES Y PREVIA LA AUTORIZACIÓN DE LA SUPERVISIÓN SE PROCEDE A REALIZAR EL LANZAMIENTO DE SHOTCRETE PARA REFUERZO DEL ÁREA EXCAVADA Y DE LA CIMBRA INSTALADA; ACTIVIDADES QUE SE VIENEN REALIZANDO EN LOS TURNOS DIURNO Y NOCTURNO.
 MO: 1INGENIERO DE TÚNEL, 1 INGENIERO ASISTENTE DE PRODUCCIÓN, 1 PREVENCIÓNISTA (SSOMA), 1 CAPATAZ, 16 OPERADORES, 6 OPERARIOS, 4 OFICIALES, 1 TÉCNICO ELECTRICISTA, 1 MECÁNICO, 1 VIGÍA, 1 TOPÓGRAFO, 1 AUXILIAR DE TOPOGRAFÍA, 1 AYUDANTE DE TOPOGRAFÍA.
 EM: 1 MARTILLO HIDRÁULICO (PICOTÓN), 1 JUMBO, 1 TELEHANDLER, 1 EQUIPO ROBOTIZADO PARA LANZAMIENTO DE SHOTCRETE, 4 MIXERES, HERRAMIENTAS MANUALES, 1 ESTACIÓN OTAL ROBÓTICA, 1 EXCAVADORA SOBRE ORUGA, 1 CARGADORES FRONTALES, 5 VOLQUETES.

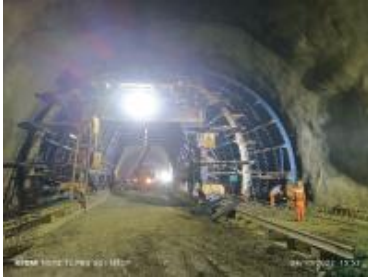
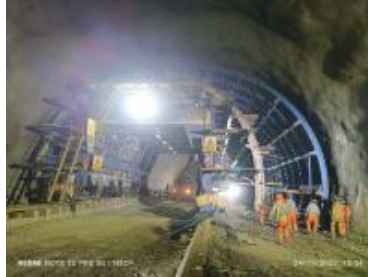
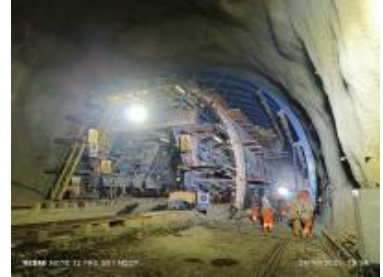
AMPLIACIÓN DE LA SECCIÓN DEL ENCOFRADO METALICO PARA EL CONCRETO DE REVESTIMIENTO EN BAHÍA DE ESTACIONAMIENTO.

MO: 1 PREVENCIÓNISTA (SSOMA), 1 CAPATAZ, 1 OPERADOR, 3 OPERARIOS, 2 SOLDADORES, 3 OFICIALES, 2 PEONES, 1 TOPOGRAFO, 1 ASISTENTE TOPOGRAFO.

EM: 1 TELEHANDER, 1 POLEA, 2 SOLDADORAS, 1 ESTACIÓN TOTAL ROBÓTICA, PRISMAS, HERRAMIENTAS MANUALES.

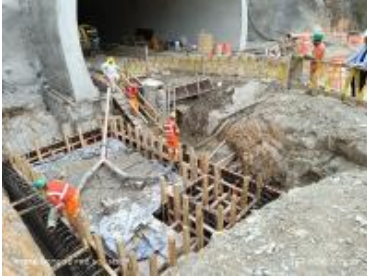
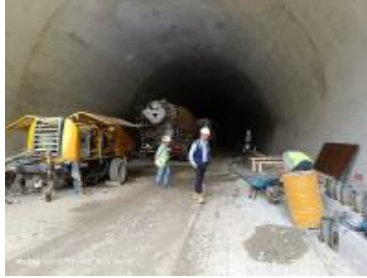
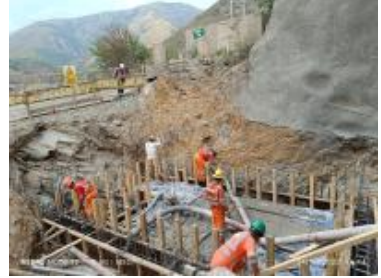
PROGRESIVA: KM6+240
VACIADO DE CONCRETO EN MUROS DE LA POZA DE VERTIDOS.
CONTROL DE CALIDAD.

MO: 1 ESPECIALISTA DE CONTROL DE CALIDAD DE LA SUPERVISIÓN, ESPECIALISTA DE HIDROLOGÍA DE LA SUPERVISIÓN, 1 CAPATAZ, 1 TÉCNICO LABORATORIO CONTRATISTA, 1 ASISTENTE DE LABORATORIO CONTRATISTA, 3 OPERADORES. 3 OPERARIOS, 2 OFICIALES, 1 PEÓN.

EM: 3 MIXER, 1 BOMBA PARA EL CONCRETO, 2 VIBRADORES PARA CONCRETO, HERRAMIENTAS MANUALES.

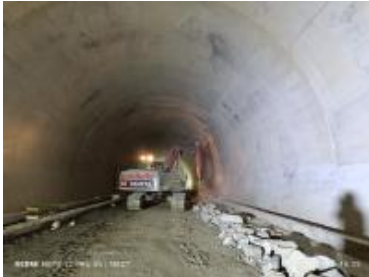
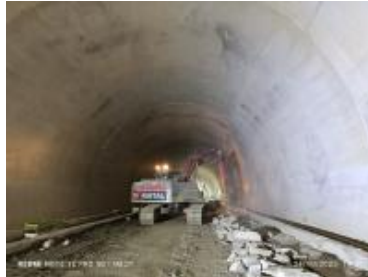
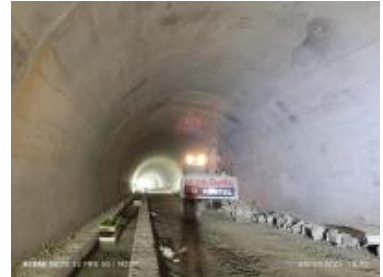
PROGRESIVA: KM6+690
CORTE, ELIMINACIÓN DE RIELES

SE APRECIA CORTE, ELIMINACIÓN DE RIELES, RIELES DE CONCRETO QUE SE EJECUTARON POR PROCESO CONSTRUCTIVO A COSTO DEL CONTRATISTA.
MO: 1 PERSONAL PISO, 1 OPERARIO.
EM: 1 MARTILLO HIDRÁULICO SOBRE ORUGA.

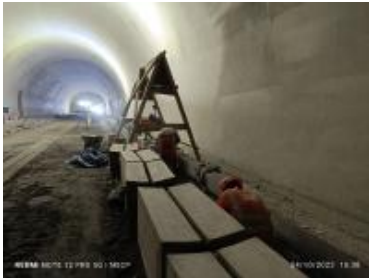
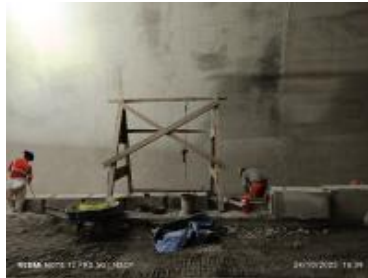
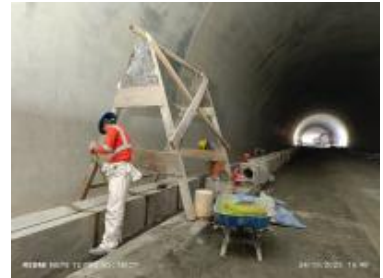
PROGRESIVA: KM6+570@KM6+590
INSTALACIÓN DE CAJAS CAZ LATERAL IZQUIERDO.

SE APRECIA INSTALACIONES DE CAJAS PREFABRICADAS TIPO CAZ EN LATERAL IZQUIERDO DEL TUNEL.
MO: 1 ESPECIALISTA DE CONTROL DE CALIDAD DE LA SUPERVISIÓN. 1 ESPECIALISTA DE HIDROLOGÍA E HIDRAULICA DE LA SUPERVISIÓN, TE, 1 CAPATAZ, 2 OPERARIOS, 2 OFICIALES, 1 PEÓN.
EM: 1 POLEA, HERRAMIENTAS MANUALES.

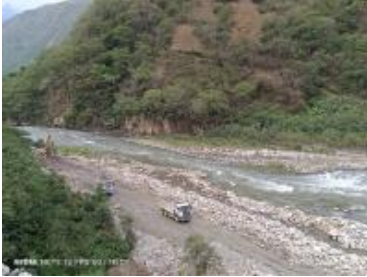
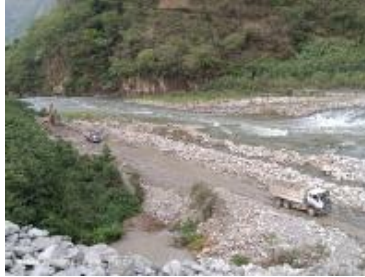
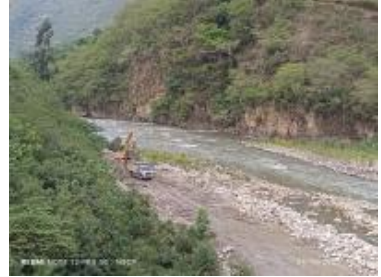
PROGRESIVA: KM 4+980
EXTRACCIÓN DE MATERIAL PARA AGREGADO DE LA CANTERA SANTA ROSA.
ACOPIO DE AGREGADO EXTRAÍDO Y TRITURADO

MO: 1 CAPATAZ, 1 PERSONAL DE PISO, 5 OPERADORES.
EM: 1 EXCAVADORA SOBRE ORUGA, 3 VOLQUETES, 1 CARGADOR FRONTAL.

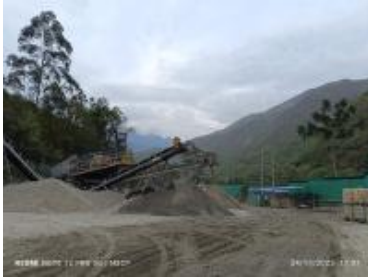
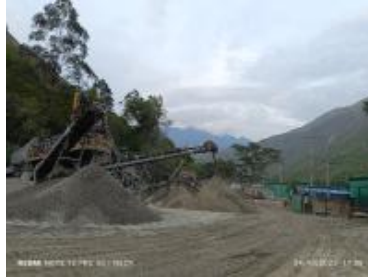
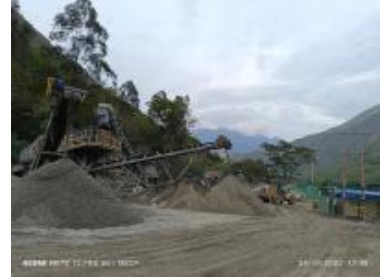
PROGRESIVA: KM 4+980
PLANTA TRITURADORA (CHANCADORA): PRODUCCIÓN DE AGREGADO.

SE APRECIA LAS FAJAS, MOTORES, Y TODOS LOS COMPONENTES DE LA PLANTA TRITURADORA EN FUNCIONAMIENTO PARA LA PRODUCCIÓN DE AGREGADO.
MO: 1 INGENIERO ESPECIALISTA DE INSTALACIONES TÚNEL, 1 INGENIERO ASISTENTE DEL ESPECIALISTA DE INSTALACIONES TÚNEL, 1 TÉCNICO DE CONTROL DE CALIDAD, 1 JEFE DE PLANTA TRITURADORA, 2 SOLDADORES, 2 MECÁNICOS, 2 OPERADORES DE LA PLANTA TRITURADORA, 2 ELECTRICISTA, 1 ADMINISTRATIVO, 4 OPERADORES.
EM: 1 CARGADOR FRONTAL, 3 VOLQUETES, 2 SOLDADORAS, 1 COMPRESORA, HERRAMIENTAS MANUALES.
