BITACORA ELECTRÓNICA DE OBRA

Confirma Bitacora:	Nro Informe:	Fecha Informe:	Nombre De La Obra:	Personal Encargado:
Si	N ^o 191 - 2023 - MTC/ 20.9/ MJQY	24 - 10 - 2023	HUANUCO - LA UNION - HUALLANCA, TR 2	MICHAEL JESUS QUISPE YAURI.

OBRA: MEJORAMIENTO, CONSERVACIÓN POR NIVELES DE SERVICIO Y OPERACIÓN DEL CORREDOR VIAL: HUANUCO – LA UNIÓN – HUALLANCA – DV. ANTAMINA/ EMP. PE-3N (TINGO CHICO) – NUEVAS FLORES – LLATA – ANTAMINA, TRAMO II.

(PUNTO UNIÓN) INICIO DE LA OBRA KM 52+920 A (TINGO CHICO) FIN DEL TRAMO II KM 102+819 LONG: 49.899 KM

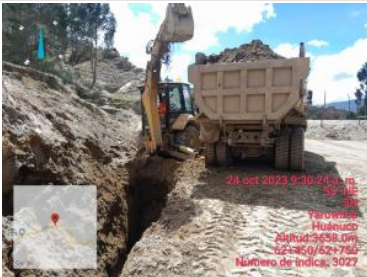
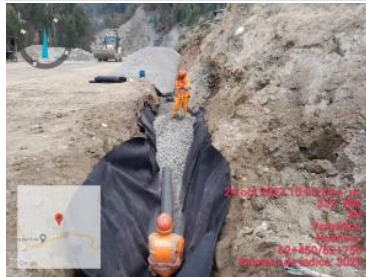
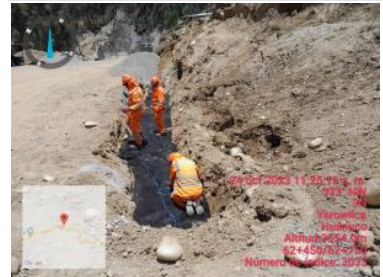
PROGRESIVA: KM 62+450, KM 62+750

MEJORAMIENTO DE SUELOS

CONSTRUCCIÓN DE SUB DREN

TRABAJOS DE EXCAVACIÓN DEL SUB-DREN

TRABAJOS DE COLOCACIÓN DE GEOTEXTIL PARA SISTEMA DE SUBDRENAJE

VACIADO DE COLOCACIÓN DE CAMA DE ARENA, TUBERÍA HDPE, GEOTEXTIL NO TEJIDO CLASE 2 Y MATERIAL DE FILTRO EL SUB DREN

LOS SUBDRENES CONSISTEN EN UNA RED COLECTORA DE TUBERÍAS PERFORADAS O RANURADAS, ALOJADAS EN ZANJAS PARA PERMITIR RECOLECTAR EL AGUA SUBTERRÁNEA, CON OBJETO DE CONTROLARLA Y RETIRARLA, MINIMIZANDO SU EFECTO NEGATIVO EN LAS CAPAS ESTRUCTURALES DEL PAVIMENTO

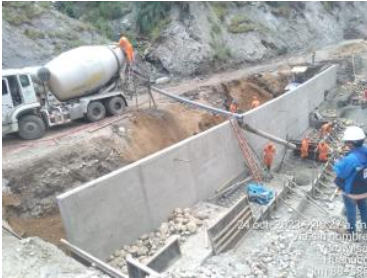
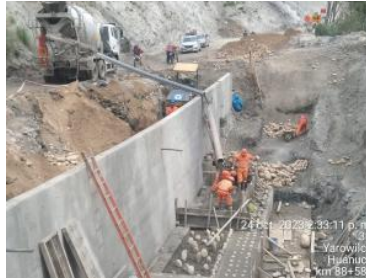
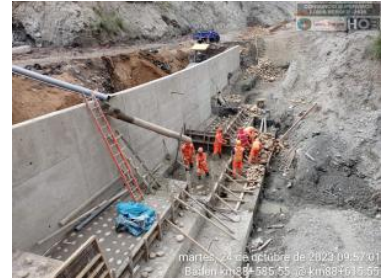
PROGRESIVA: KM 88+585, KM 88+615

CONSTRUCCIÓN MURO DE CONTENCIÓN – (MCA)

EXCAVACIÓN Y ELIMINACIÓN DEL TERRENO NATURAL

ENCOFRADO DEL MURO CON PANELES FENÓLICOS METALICOS

COLOCACIÓN DE CONCRETO PARA SOLADO DE F'C = 100 KG/CM2

COLOCACIÓN DE CONCRETO PARA ZAPATA DE F'C = 210 KG/CM2

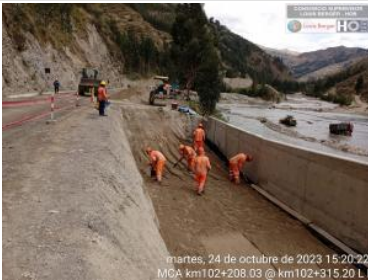
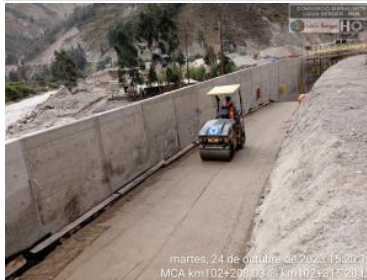
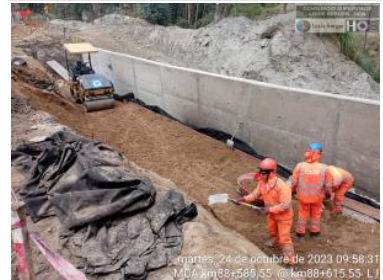
PROGRESIVA: KM 102+208, KM 102+315, KM 88+585

RELLENO DE MUROS

RELLENO DE MATERIAL ESTRUCTURAL POR CAPAS

RELLENO DE MATERIAL ESTRUCTURAL DE CANTERA

EL ENSAYO DE DENSIDAD DE CAMPO (CONO DE ARENA) MURO DE CONTENCIÓN

COLOCACIÓN DE RELLENO COMPACTADO POR CAPAS CADA 0.20 M EN LADO DERECHO DE LA VÍA, VERIFICADO POR TOPOGRAFÍA Y LABORATORIO DE SUELOS DE SUPERVISIÓN
