BITACORA ELECTRÓNICA DE OBRA

INFORME N° 110-2023 DE FECHA 25 DE SEPTIEMBRE DEL 2023
 ENTIDAD: PROVÍAS NACIONAL / DIRECCIÓN DE OBRAS
 FINANCIAMIENTO: RECURSOS ORDINARIOS
 OBRA: MEJORAMIENTO DE LA CARRETERA OYÓN – AMBO, TRAMO II, DESVIÓ CERRO DE PASCO (KM 181+000) – DV. CHACAYÁN (KM 230+000)
 CONTRATO DE EJECUCION DE OBRA N° 167-2018-MTC/20.2 CON LA EMPRESA CONTRATISTA CONSORCIO CARRETERO DEL PERU CONFORMADO POR LAS EMPRESAS: CHINA GEZHOUBA GROUP COMPANY LIMITED SUCURSAL DEL PERU Y EIVI S.A.C., PARA LA EJECUCIÓN DE LA OBRA "MEJORAMIENTO DE LA CARRETERA OYÓN – AMBO, TRAMO II: DESVIO CERRO DE PASCO (KM 181+000) – DV CHACAYÁN (KM 230+000)".
 CONTRATO DE SERVICIO DE CONSULTORIA N° 147-2018-MTC/20.2 CON EL CONSORCIO SUPERVISOR OYON CHACAYAN INTEGRADO POR LAS EMPRESAS: SERVICIO DE CONSULTORES ANDINOS SOCIEDAD ANONIMA – SERCONSULT S.A Y ASISTENCIA TECNICA Y JURIDICA CONSULTORES SL – ATJSL, PARA LA SUPERVISION DE LA OBRA "MEJORAMIENTO DE LA CARRETERA OYÓN – AMBO, TRAMO II: DESVIO CERRO DE PASCO (KM 181+000) – DV CHACAYÁN (KM 230+000)".

I). OBRA: MEJORAMIENTO DE LA CARRETERA OYÓN – AMBO, TRAMO II, DESVIÓ CERRO DE PASCO (KM 181+000) – DV. CHACAYÁN (KM 230+000)

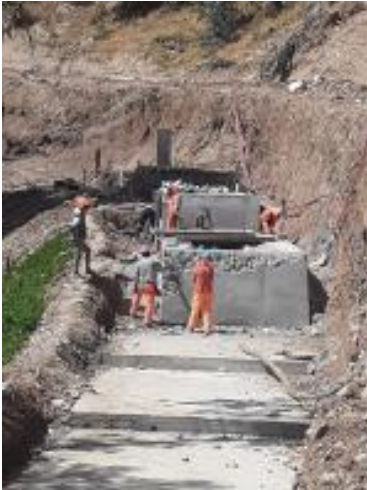
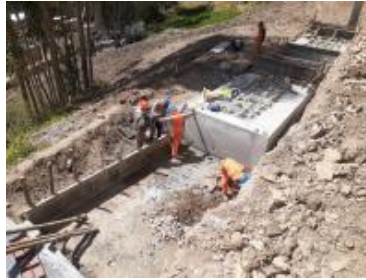
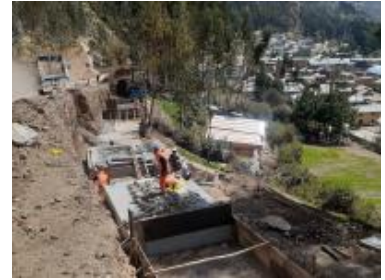
MURO DE CONCRETO CICLOPEO Y ARMADO
PROGRESIVA: KM 204+509 A KM 204+620 LADO DERECHO
ENCOFRADO DE ZAPATA PAÑO 12 DE MURO DE CONCRETO CICLOPEO

PERSONAL UTILIZADO:
01 CAPATAZ, 02 OPERARIOS, 02 OFICIALES, 02 PEONES
MAQUINARIA Y EQUIPO UTILIZADO:
HERRAMIENTAS MANUALES, PANELES DE TRIPLAY FENÓLICO DE 18 MM ARMADO CON
BASTIDORES DE MADERA PARA ENCOFRADO, PANELES METALICOS PARA ENCOFRADO,
LISTONES DE MADERA

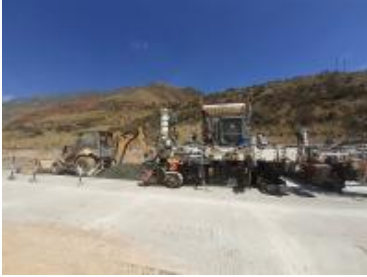
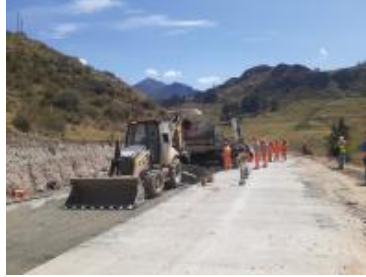
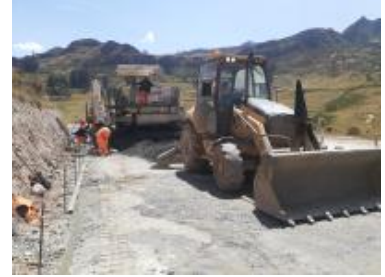
PAVIMENTACION
PROGRESIVA: KM 203+340 A KM 203+430 LADO IZQUIERDO
COLOCACIÓN DE CONCRETO HIDRAULICO F´C=280 KG/CM2 (110 M3), e=0.25 M EN VIA LADO IZQUIERDO

PERSONAL UTILIZADO:
01 CAPATAZ, 06 OPERARIOS, 08 OFICIALES, 06 PEONES, 02 VIGIAS, 03 OPERADORES DE MAQUINARIA
MAQUINARIA Y EQUIPO UTILIZADO:
HERRAMIENTAS MANUALES, TABICA PERIMETRAL DE METAL, 01 PAVIMENTADORA DE CONCRETO, 01 VIBRADOR DE CONCRETO, 01 CEPILLO TEXTURIZADOR, REGLA DE ALUMINIO, 05 VOLQUETES, 01 RETROEXCAVADORA, 01 CAMION CISTERNA DE AGUA, REGLA FLOTA PARA CONCRETO, CANASTILLA DE DOWELS, MOLDE PARA SONORIZADOR, BALIZAS, HILO GUIA, ALISADOR DE PAVIMENTO

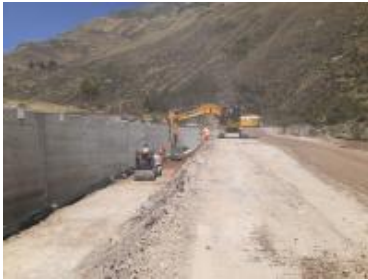
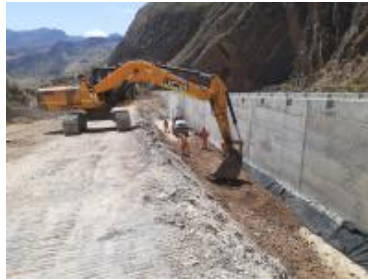
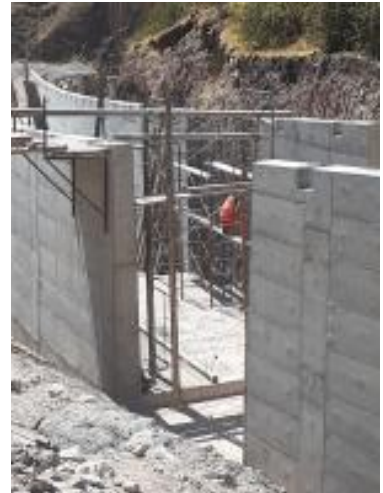
CANAL DE PROTECCION – RABI
PROGRESIVA: KM 201+519.23 A KM 201+835.66 LADO DERECHO
RELLENO Y COMPACTACION ESTRUCTURAL CON MATERIAL SELECCIONADO EN CARA ANTERIOR DE CANAL DE PROTECCION – RABI
ARMADO DE ESTRUCTURA DE FIERRO DE PARED LADO DERECHO DE CANAL DE PROTECCION – RABI

PERSONAL UTILIZADO:
02 OPERARIOS, 02 OFICIALES, 01 PEON, 01 VIGIA, 02 OPERADORES DE MAQUINARIA
MAQUINARIA Y EQUIPO UTILIZADO:
HERRAMIENTAS MANUALES, ARNES DE SEGURIDAD Y LINEA DE VIDA, ANDAMIO METALICO, 01 EXCAVADORA ORUGA, 01 RODILLO COMPACTADOR DE 2.6 TN

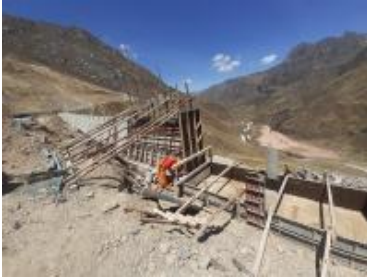
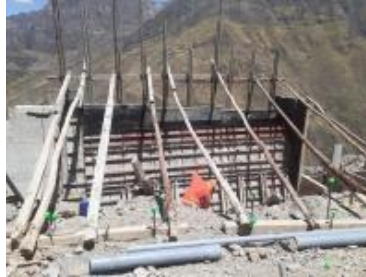
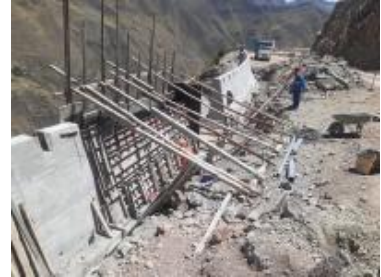
MURO DE CONCRETO CICLOPEO
PROGRESIVA: KM 195+105 A KM 195+351.66 LADO IZQUIERDO
ENCOFRADO DE ZAPATA PAÑO 32 DE MURO DE CONCRETO CICLOPEO

PERSONAL UTILIZADO:
01 OPERARIO, 01 OFICIAL, 01 PEON
MAQUINARIA Y EQUIPO UTILIZADO:
HERRAMIENTAS MANUALES, ANDAMIO DE MADERA, PANELES DE TRIPLAY FENÓLICO DE 18 MM
ARMADO CON BASTIDORES DE MADERA PARA ENCOFRADO, PANELES METALICOS PARA
ENCOFRADO, LISTONES DE MADERA, ARNES DE SEGURIDAD Y LINEA DE VIDA, ANDAMIO DE
MADERA

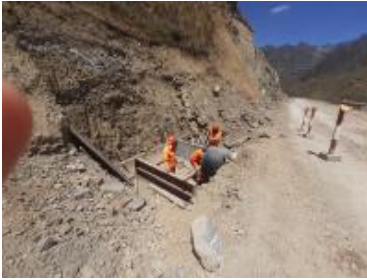
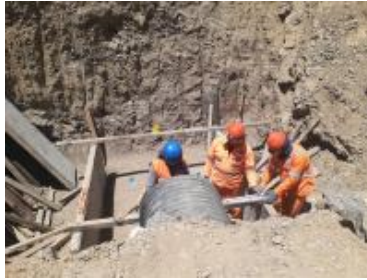
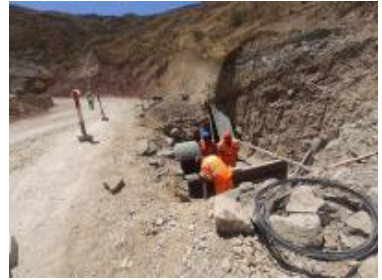
ALCANTARILLA TMC Ø 36"
PROGRESIVA: KM 194+450 LADO IZQUIERDO
ENCOFRADO DE CAJA RECEPTORA DE ALCANTARILLA TMC

PERSONAL UTILIZADO:
01 OPERARIO, 01 OFICIAL, 01 PEON
MAQUINARIA Y EQUIPO UTILIZADO:
HERRAMIENTAS MANUALES, PANELES DE TRIPLAY FENÓLICO DE 18 MM ARMADO CON BASTIDORES DE MADERA PARA ENCOFRADO, PANELES METALICOS PARA ENCOFRADO, LISTONES DE MADERA

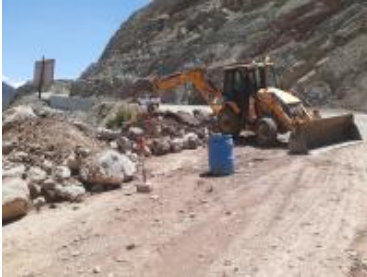
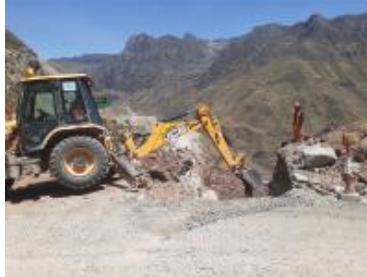
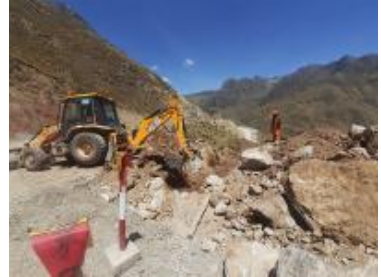
ALCANTARILLA TMC Ø 36"
PROGRESIVA: KM 194+373 LADO DERECHO
EXCAVACION DE ZANJA (TIERRA SUELTA) DE ALCANTARILLA TMC

PERSONAL UTILIZADO:
01 CONTROLADOR, 01 OPERADOR DE MAQUINARIA
MAQUINARIA Y EQUIPO UTILIZADO:
HERRAMIENTAS MANUALES, 01 RETROEXCAVADORA

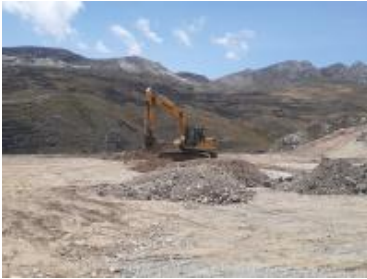
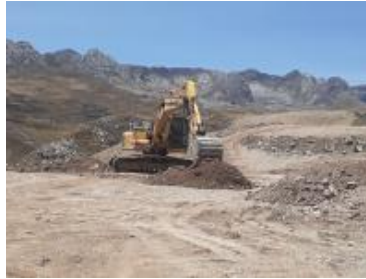
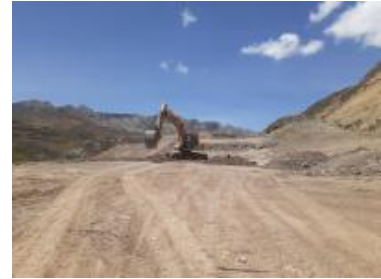
DME 19
PROGRESIVA: KM 190+200 LADO DERECHO
CONFORMACION Y ACOMODO DEL MATERIAL EXCEDENTE DE CORTES DE TALUD EN DME

01 OPERADOR DE MAQUINARIA
MAQUINARIA Y EQUIPO UTILIZADO:
01 EXCAVADORA ORUGA
