# BITACORA ELECTRÓNICA DE OBRA

Confirma Bitacora:	Nro Informe:	Fecha Informe:	Nombre De La Obra:	Personal Encargado:
Si	N <sup>o</sup> 193-2023-MTC/20.9/MJQY	26-10-2023	HUANUCO - LA UNION - HUALLANCA, TR 2	MICHAEL JESUS QUISPE YAURI.

OBRA: MEJORAMIENTO, CONSERVACIÓN POR NIVELES DE SERVICIO Y OPERACIÓN DEL CORREDOR VIAL: HUANUCO – LA UNIÓN – HUALLANCA – DV. ANTAMINA/ EMP. PE-3N (TINGO CHICO) – NUEVAS FLORES – LLATA – ANTAMINA, TRAMO II.

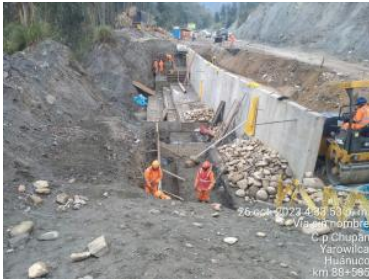
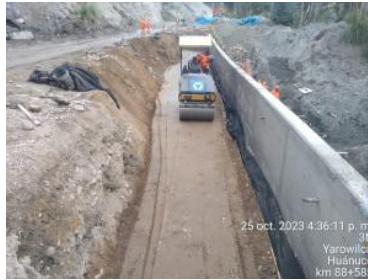
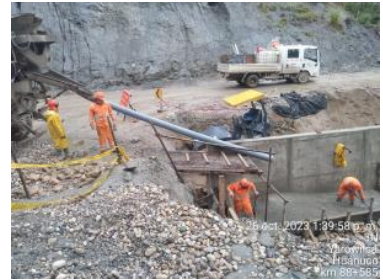
PROGRESIVA: KM 88+585

CONSTRUCCIÓN MURO DE CONTENCIÓN – (MCA)

EXCAVACIÓN Y ELIMINACIÓN DEL TERRENO NATURAL

ENCOFRADO DEL MURO CON PANELES FENÓLICOS METALICOS

COLOCACIÓN DE CONCRETO PARA SOLADO DE F'C = 100 KG/CM2

COLOCACIÓN DE CONCRETO PARA ZAPATA DE F'C = 210 KG/CM2

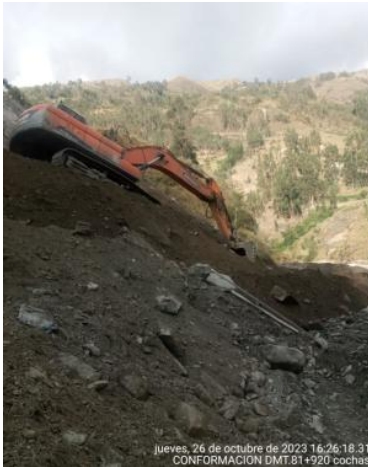
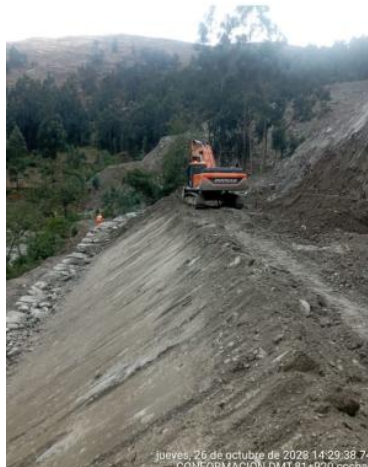
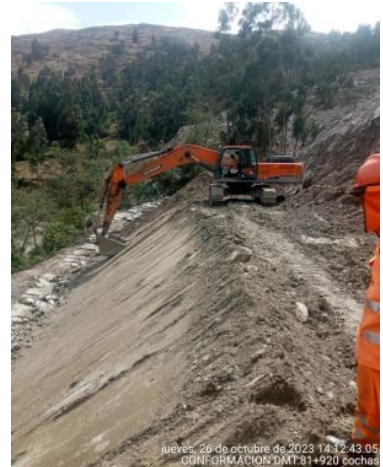
PROGRESIVA: KM 81+920

DEPOSITO DE MATERIAL EXCEDENTE (DME):

COLOCACION DE MATERIAL EXCEDENTE (DME)

901.A DISPOSICIÓN Y CONFORMACIÓN DE DEPÓSITOS DE MATERIAL EXCEDENTE

901.B1 RETIRO Y ALMACENAMIENTO DE TOP SOIL DE DME COLOCACIÓN, DEPOSITO Y CONFORMACIÓN DEL MATERIAL EXCEDENTE DE LOS CORTES DE TALUD EN EL DME

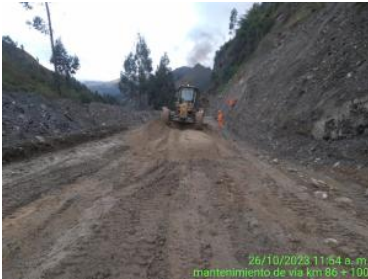
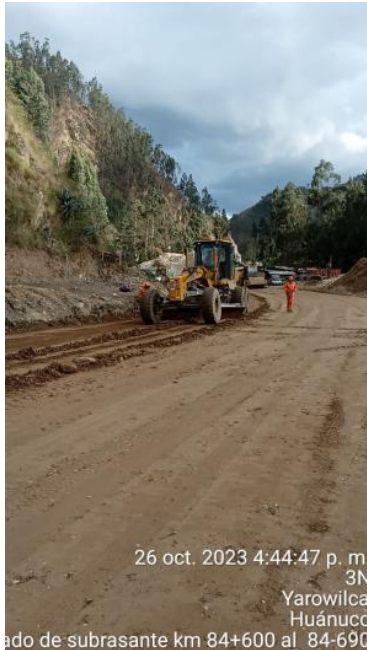
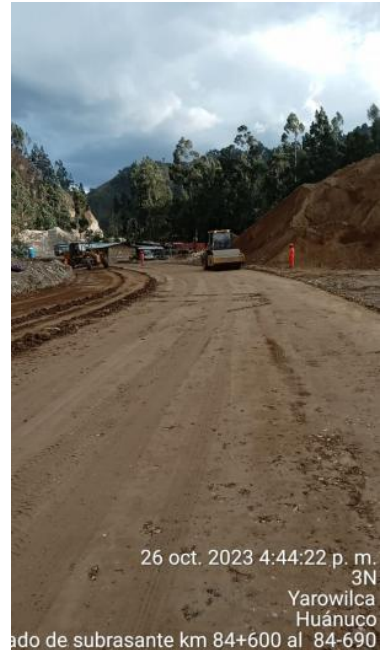
PROGRESIVA: KM 86+100, KM 86+600, KM 86+700

CONSTRUCCIÓN SUB RASANTE

MEJORAMIENTO DEL SUELO A NIVEL DE SUB RASANTE

COLOCACIÓN DE MATERIAL GRANULAR OVER EN ZONA DE MEJORAMIENTO DEL SUELO

CORTE Y EXCAVACIÓN PARA MEJORAMIENTO DE LA SUB RASANTE

SE VERIFICA LOS TRABAJOS DE CONFORMACIÓN EN LA SUBRASANTE

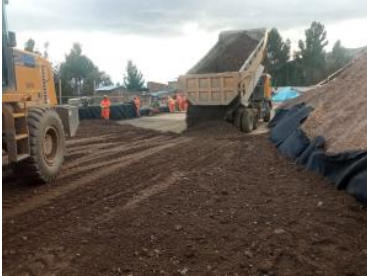
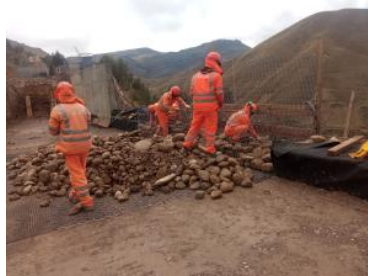
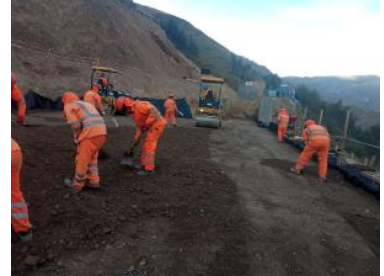
PROGRESIVA: KM 58+857, KM 58+919

CONSTRUCCIÓN MURO MIXTO MSR/MCA

TRABAJOS DE ARMADO Y RELLENO GAVIONES EN MSR/MCA

TRABAJOS DE ARMADO Y RELLENO DE ELEMENTO DE MURO DE SUELO REFORZADO EN MSR/MCA

RELLENO ESTRUCTURAL Y COMPACTADO POR CAPAS MURO SUELO REFORZADO/MURO DE CONCRETO ARMADO

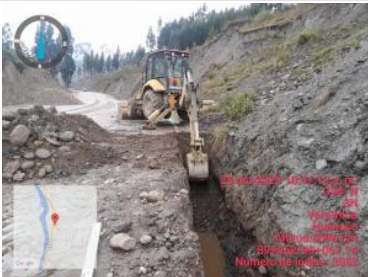
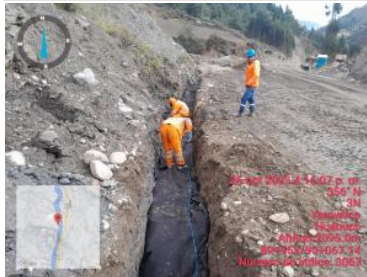
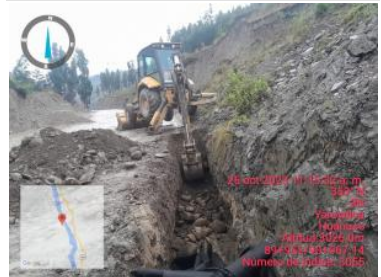
PROGRESIVA: KM 89+952, KM 90+067

CONSTRUCCIÓN DE SUB DREN

TRABAJOS DE EXCAVACIÓN DEL SUB-DREN

TRABAJOS DE COLOCACIÓN DE GEOTEXTIL PARA SISTEMA DE SUBDRENAJE

VACIADO DE COLOCACIÓN DE CAMA DE ARENA, TUBERÍA HDPE, GEOTEXTIL NO TEJIDO CLASE 2 Y MATERIAL DE FILTRO EL SUB DREN

LOS SUBDRENES CONSISTEN EN UNA RED COLECTORA DE TUBERÍAS PERFORADAS O RANURADAS, ALOJADAS EN ZANJAS PARA PERMITIR RECOLECTAR EL AGUA SUBTERRÁNEA, CON OBJETO DE CONTROLARLA Y RETIRARLA, MINIMIZANDO SU EFECTO NEGATIVO EN LAS CAPAS ESTRUCTURALES DEL PAVIMENTO

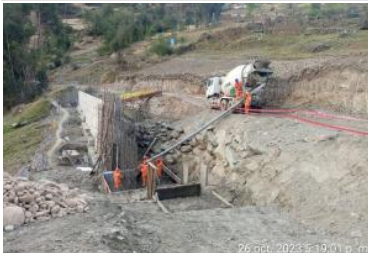
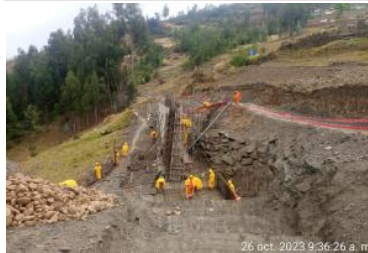
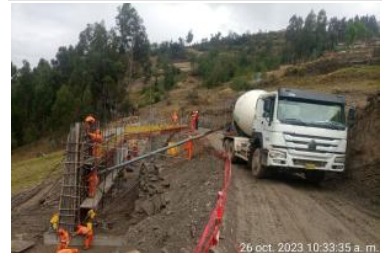
PROGRESIVA: KM 75+803, KM 75+847

CONSTRUCCIÓN MURO DE CONTENCIÓN – (MCA)

EXCAVACIÓN Y ELIMINACIÓN DEL TERRENO NATURAL

ENCOFRADO DEL MURO CON PANELES FENÓLICOS METALICOS

COLOCACIÓN DE CONCRETO PARA SOLADO DE F'C = 100 KG/CM2

COLOCACIÓN DE CONCRETO PARA ZAPATA DE F'C = 210 KG/CM2

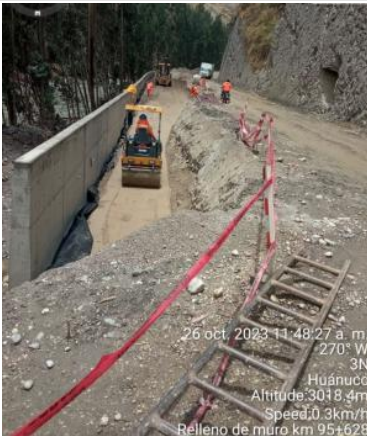
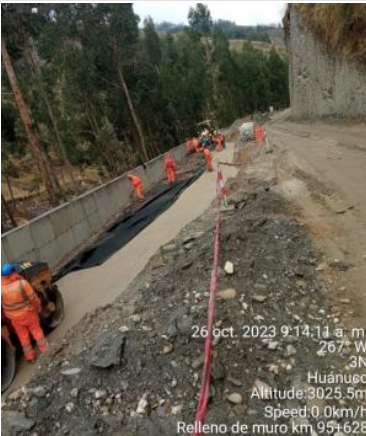
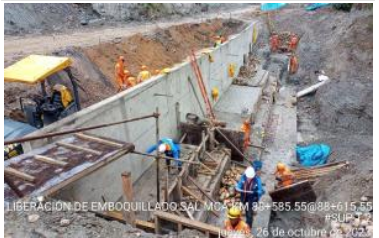
PROGRESIVA: KM 95+628, KM 88+585, KM 88+615

RELLENO DE MUROS

RELLENO DE MATERIAL ESTRUCTURAL POR CAPAS

EL ENSAYO DE DENSIDAD DE CAMPO (CONO DE ARENA) MURO DE CONTENCIÓN

COLOCACIÓN DE RELLENO COMPACTADO POR CAPAS CADA 0.20 M EN LADO DERECHO DE LA VÍA, VERIFICADO POR TOPOGRAFÍA Y LABORATORIO DE SUELOS DE SUPERVISIÓN

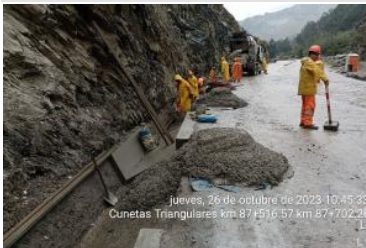
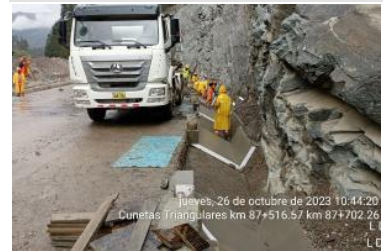
PROGRESIVA: KM 87+515, KM 87+702

CUNETAS TRIANGULARES

VACIADO DE CONCRETO FC 175 KG/CM2 EN PAÑOS INTERMEDIOS DE CUNETAS TRIANGULAR

EXCAVACIÓN DE ZANJA DEL TERRENO NATURAL CON MAQUINARIA RETROEXCAVADORA

LAS CUNETAS SON ZANJAS LONGITUDINALES UBICADA A UN LADO DE LA CARRETERA O, EN SU DEFECTO, A UN SOLO LADO, REVESTIDAS, CON EL OBJETO DE CAPTAR, CONDUCIR, Y EVACUAR EN FORMÁ ADECUADA LOS FLUJOS DE AGUA SUPERFICIAL
