BITACORA ELECTRÓNICA DE OBRA

Confirma Bitacora: Si	Nro Informe: 104 - CON - T68 - 2023	Fecha Informe: 26 - 10 - 2023	Nombre De La Obra: TUNEL SANTA TERESA - MACCHUPICCHU	Personal Encargado: NATALY SUSI CABALLON PAUCAR		
Foto Bitacora:	Foto Bitacora 2:	Foto Bitacora 3:	Foto Bitacora 4:	Foto Bitacora 5:	Foto Bitacora 6:

INFORME Y/O REPORTE N°104 CONTRATO N°68-2023-MNT. TÚNEL MACHUPICCHU/NSCP.2023.
 EMPRESA CONTRATISTA: CONSORCIO CARRETERA CUSCO
 CONTRATO DE OBRA: N° 057-2021-MTC/ 20, del 07.06.2021
 Obra: "MEJORAMIENTO DE LA CARRETERA SANTA MARÍA - SANTA TERESA - PUENTE HIDROELÉCTRICA MACHUPICCHU, ITEM B.- CONSTRUCCIÓN DE TÚNEL Y ACCESOS".
 Monto Del Contrato: S/ 166,167,111.89 INCLUYE IGV
 Nuevo Monto Contractual: S/ 169' 666, 734.47 INCLUYE IGV: este monto es incluido y deducido por los Adicionales y deductivos vinculantes aprobados según RD.
 Plazo de Ejecución Contractual: 900 dc
 Inicio del Plazo Contractual: 23 de junio del 2021
 Término del Plazo Contractual: 9 de diciembre del 2023
 Suspensión de Plazo: 123 dc
 Nuevo Termino del Plazo: 31 de julio del 2024
 SUPERVISOR: CONSORCIO SUPERVISOR SANTA TERESA
 CONTRATO DE CONSULTORÍA DE OBRA N° 035 -2021-MTC/20.2, del 19.03.2021.

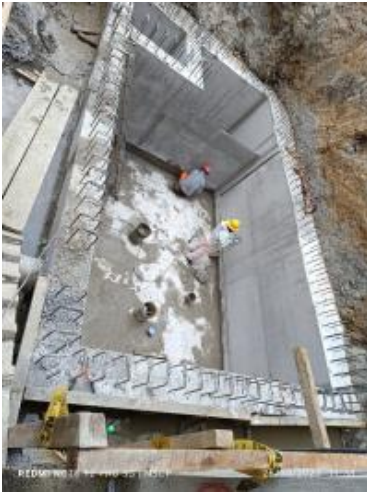
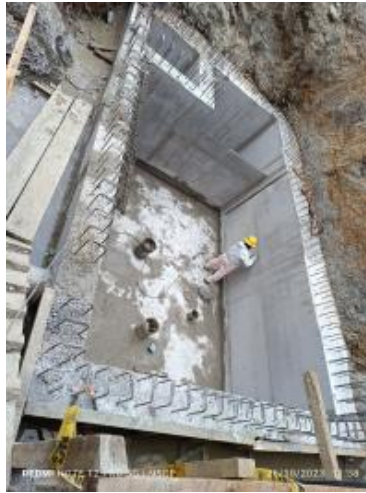
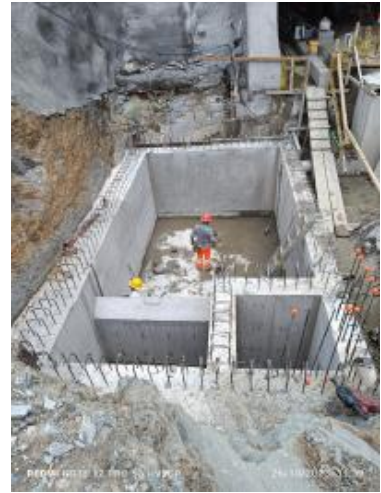
PROGRESIVA: KM6+240
SOLAQUEO DE MUROS DE LA POZA DE VERTIDOS.

MO: 1 OPERARIO, 1 OFICIAL.
EM: 1AMOLADORA, 1 TALADRO MANUAL, HERRAMIENTAS MANUALES.

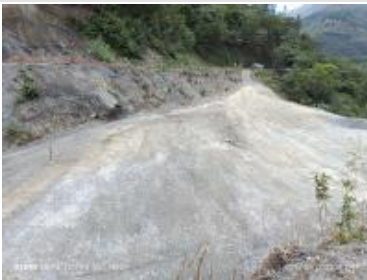
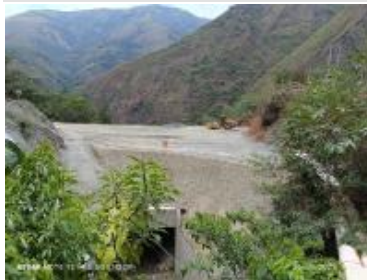
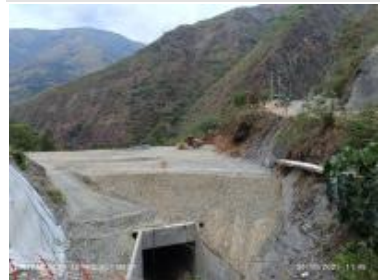
PROGRESIVA: KM6+200
CONFORMACIÓN DE RELLENO DE ALCANTARILLA MCA 5x5M.

DURANTE LA TODA LA MAÑANA DE HOY, NO SE APRECIO ACTIVIDAD EN ESTE FRENTE.

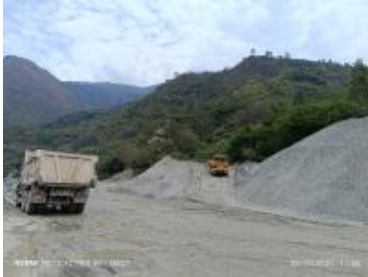
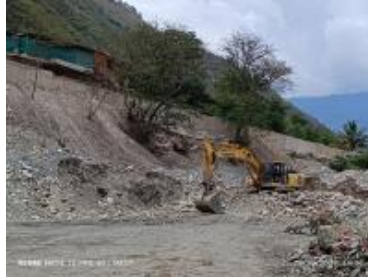
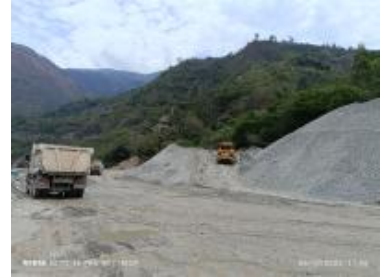
PROGRESIVA: KM4+980
TRASLADO MATERIAL ACOPIADA DE LA CANTERA SANTA ROSA HACIA LA PLANTA DE TRITURACIÓN.
CONFORMACIÓN DE ACOPIO DE MATERIAL TRITURADO.

MO: 1 PREVENCIÓNISTA (SSOMA), 5 OPERADORES, 1 PERSONAL DE PISO, 1 VIGÍA O CONTROLADOR.
EM: 1 TRACTOR SOBRE ORUGA, 1 EXCAVADORA SOBRE ORUGA, 3 VOLQUETES.

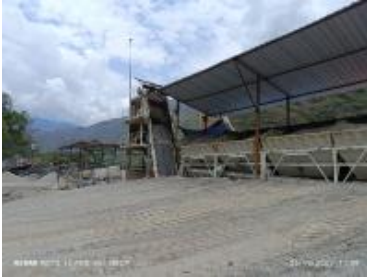
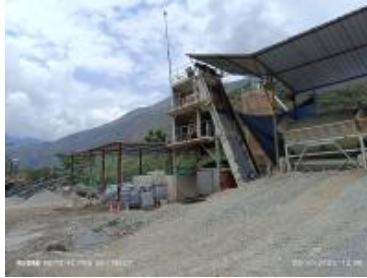
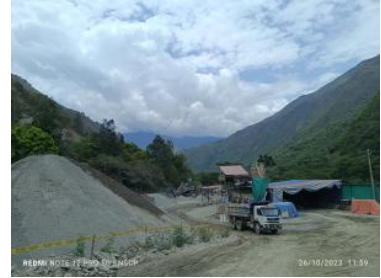
PLANTA DE CONCRETO: PRODUCCIÓN DE CONCRETO, PRODUCCIÓN DE SHOTCRETE PARA EL TÚNEL.

SE APRECIA PRODUCCIÓN DE CONCRETO, PRODUCCIÓN DE SHOTCRETE PARA EL TÚNEL CON SU RESPECTIVO CONTROL DE CALIDAD.

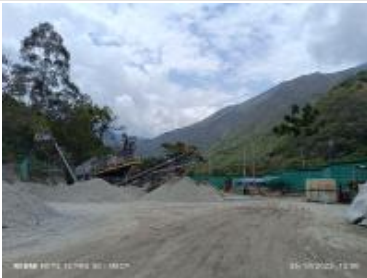
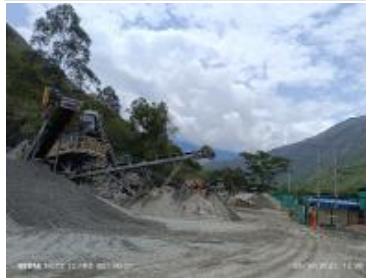
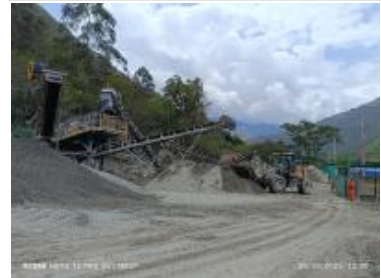
PROGRESIVA: KM 4+980
PLANTA TRITURADORA (CHANCADORA): PRODUCCIÓN DE AGREGADO.

SE APRECIA LAS FAJAS, MOTORES, Y TODOS LOS COMPONENTES DE LA PLANTA TRITURADORA EN FUNCIONAMIENTO PARA LA PRODUCCIÓN DE AGREGADO.
MO: 1 INGENIERO ESPECIALISTA DE INSTALACIONES TÚNEL, 1 INGENIERO ASISTENTE DEL ESPECIALISTA DE INSTALACIONES TÚNEL, 1 TÉCNICO DE CONTROL DE CALIDAD, 1 JEFE DE PLANTA TRITURADORA, 2 SOLDADORES, 2 MECÁNICOS, 2 OPERADORES DE LA PLANTA TRITURADORA, 2 ELECTRICISTA, 1 ADMINISTRATIVO, 4 OPERADORES.
EM: 1 CARGADOR FRONTAL, 3 VOLQUETES, 2 SOLDADORAS, 1 COMPRESORA, HERRAMIENTAS MANUALES.

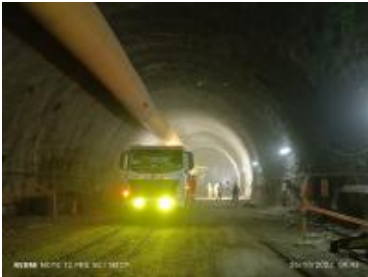
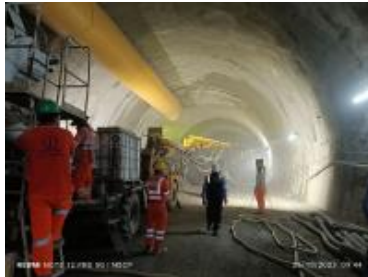
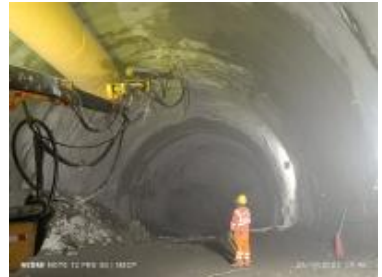
TRAMO: SALIDA-BAHÍA PK7+870.5@PK7+863.5 (CONTRABOVEDA), PK7+870.5@PK7+855.5 (REACAPEO EN CIMBRAS)
 INSTALACIÓN DE MICROPILOTES EN ROCA TIPO V, INYECCIÓN DE LECHADA.
 EXCAVACIÓN DE ROCA TIPO V EN PORTAL DE SALIDA HACIA LA BAHÍA.
 LANZAMIENTO DE SHOTCRETE PARA SOSTENIMIENTO PREVENCIONAL.
 ELIMINACIÓN DE MATERIAL EXCAVADO (ROCA TIPO V).
 REPLANTEO Y NIVELACIÓN DE CIMBRAS Y CONTROL DE LA EXCAVACIÓN.
 INSTALACIÓN DE CIMBRAS PARA ROCA TIPO V.
 LANZAMIENTO DE SHOTCRETE PARA REFUERZO DEL ÁREA EXCAVADA Y DE LA CIMBRA O CERCHA. LANZAMIENTO DE SHOTCRETE EN CONTRABOVEDA Y REACAPEO EN CIMBRAS. (*LAS FOTOGRAFÍAS SIGUIENTES SON DE ESTA ACTIVIDAD).

SE APRECIA AL PERSONAL QUE MANIPULA DIRECTAMENTE EL QUIPO PARA LANZAR SHOTCRETE SIMPLEMENTOS COMPLETOS (SIN TRAJE ESPECIAL PARA ESTA ACTIVIDAD, SIN RESPIRADOR COMPLETO (FULL FACE), SIN BOTAS).
 SE APRECIA ACTIVIDADES PROPIAS A LA EXCAVACIÓN DE ROCA TIPO V Y ACTIVIDADES QUE SE GENERAN DESPUES DE ESTA, EN EL PORTAL DE SALIDA DEL TÚNEL HACIA LA BAHÍA; EL MATERIAL EXCAVADO SE PROCEDE A ELIMINAR AL DME KM4+980. LUEGO DE LA VERIFICACIÓN DE LAS ACTIVIDADES Y PREVIA LA AUTORIZACIÓN DE LA SUPERVISIÓN SE PROCEDE A REALIZAR EL LANZAMIENTO DE SHOTCRETE PARA REFUERZO DEL ÁREA EXCAVADA, LUEGO SE REALIZA LA INSTALACIÓN DE CIMBRAS O CERCHAS PARA ROCA TIPO V PARA PROSEGUIR CON EL ANZAMIENTO DE SHOTCRETE PARA REFUERZO, ES NECESARIO INDICAR QUE YA INSTALADAS LA CIMBRAS O CERCHAS EN 8M SE PROCEDE INSTALAR LOS MICROPILOTES EN ROCA TIPO V (12M CON TRASLAPE DE 4M) E INYECCIÓN DE LECHADA EN LOS MICROPILOTES.
 MO: 1 ESPECIALISTA EN GEOLOGÍA Y GEOTECNIA DE LA SUPERVISIÓN, 1 ESPECIALISTA DE TÚNEL DEL CONTRATISTA, 1 INGENIERO ASISTENTE DE PRODUCCIÓN, 1 CAPATAZ, 11 OPERADORES, 1 OPERARIO, 4 OFICIALES, 1 TÉCNICO ELECTRICISTA, 1 MECÁNICO, 1 VIGÍA, 1 TOPOÓGRAFO, 1 AUXILIAR DE TOPOGRAFÍA.

- Se recomienda al contratista continuar con la programación de las actividades en cumplimiento al cronograma actual aprobado; se recomienda constante mantenimiento de sus equipos y maquinarias, por otra parte, recomienda al contratista hacer entrega de EPPs a los colaboradores en obra.
- Se recomienda a la supervisión agilizar de manera oportuna los permisos respectivos para la explotación de la Cantera Chaullay; asimismo se recomienda mayor control de las actividades en obra y exigencia al contratista en cumplimiento de la seguridad en obra.

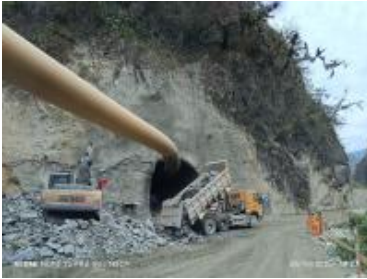
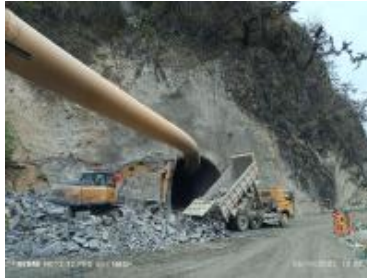
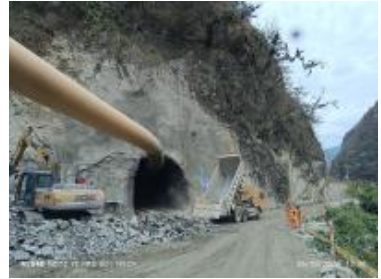
PROGRESIVA: PK7+100
PORTAL DE GALERÍA DE EMERGENCIA

SE APRECIA ACOPIO PROVISIONAL DE LA ELIMINACIÓN DE MATERIAL DE LA ROCA TIPO IV PRODUCTO DE LA VOLADURA EN EL TRAMO BAHÍA -SALIDA, GENERANDO TRÁFICO EN ESE PUNTO.

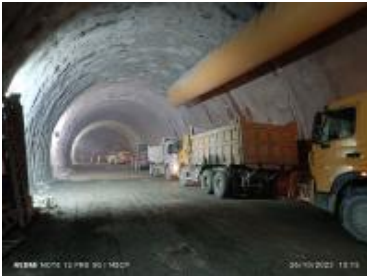
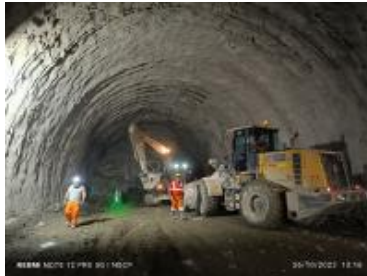
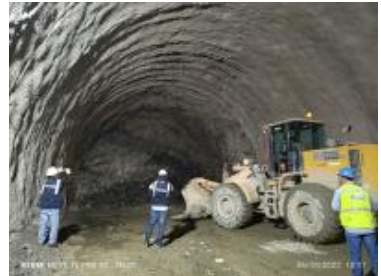
TRAMO: BAHÍA -SALIDA PK7+598
 PERFORACIÓN, DISPOSICIÓN O CARGUÍO DE EXPLOSIVOS.
 EXCAVACIÓN DE ROCA TIPO IV EN BAHÍA HACIA PORTAL DE SALIDA.
 ELIMINACIÓN DE ROCA TIPO IV. (* LAS FOTOGRAFÍAS SIGUIENTES HACEN REFERENCIA A ESTA ACTIVIDAD).
 LANZAMIENTO DE SHOTCRETE PREVENTIVO PARA REFUERZO DEL ÁREA EXCAVADA.
 PERFILADO ROCA TIPO IV.
 INSTALACIÓN DE CIMBRAS O CERCHAS, PERNOS PARA ROCA TIPO IV.
 LANZAMIENTO DE SHOTCRETE PARA REFUERZO DEL ÁREA EXCAVADA Y DE LA CIMBRA O CERCHA.

SE CONTINUA CON LA EJECUCIÓN DEL ADICIONAL N°10. SE APRECIA PROCESOS CONSTRUCTIVOS DE PERFORACIÓN, VOLADURA, EXCAVACIÓN DE ROCA TIPO IV EN BAHÍA HACIA PORTAL DE SALIDA DEL TÚNEL, ELIMINACIÓN DE ROCA TIPO IV, INSTALACIÓN DE PERNOS, CIMBRAS O CERCHAS PARA ROCA TIPO IV, LUEGO DE LA VERIFICACIÓN DE LAS ACTIVIDADES Y PREVIA LA AUTORIZACIÓN DE LA SUPERVISIÓN SE PROCEDE A REALIZAR EL LANZAMIENTO DE SHOTCRETE PARA REFUERZO DEL ÁREA EXCAVADA Y DE LA CIMBRA INSTALADA; ACTIVIDADES QUE SE VIENEN REALIZANDO EN LOS TURNOS DIURNO Y NOCTURNO.
 MO: 1INGENIERO DE TÚNEL, 1 INGENIERO ASISTENTE DE PRODUCCIÓN, 1 PREVENCIÓNISTA (SSOMA), 1 CAPATAZ, 14 OPERADORES, 6 OPERARIOS, 4 OFICIALES, 1 TÉCNICO ELECTRICISTA, 1 MECÁNICO, 1 VIGÍA, 1 TOPÓGRAFO, 1 AUXILIAR DE TOPOGRAFÍA, 1 AYUDANTE DE TOPOGRAFÍA.
 EM: 1 MARTILLO HIDRÁULICO (PICOTÓN), 1 JUMBO, 1 TELEHANDLER, 1 EQUIPO ROBOTIZADO PARA LANZAMIENTO DE SHOTCRETE, 3 MIXERES, HERRAMIENTAS MANUALES, 1 ESTACIÓN TOTAL ROBÓTICA, 1 EXCAVADORA SOBRE ORUGA, 2 CARGADORES FRONTALES, 4 VOLQUETES.

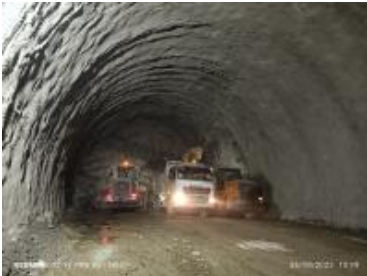
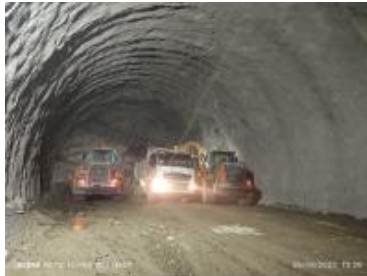
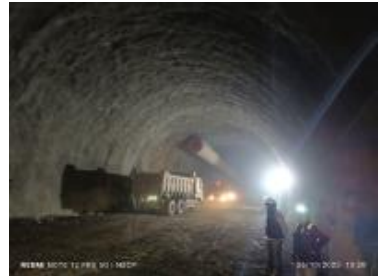
TRAMO: BAHÍA -SALIDA PK7+598
 PERFORACIÓN, DISPOSICIÓN O CARGUÍO DE EXPLOSIVOS.
 EXCAVACIÓN DE ROCA TIPO IV EN BAHÍA HACIA PORTAL DE SALIDA.
 ELIMINACIÓN DE ROCA TIPO IV. (* LAS FOTOGRAFÍAS SIGUIENTES HACEN REFERENCIA A ESTA ACTIVIDAD).
 LANZAMIENTO DE SHOTCRETE PREVENTIVO PARA REFUERZO DEL ÁREA EXCAVADA.
 PERFILADO ROCA TIPO IV.
 INSTALACIÓN DE CIMBRAS O CERCHAS, PERNOS PARA ROCA TIPO IV.
 LANZAMIENTO DE SHOTCRETE PARA REFUERZO DEL ÁREA EXCAVADA Y DE LA CIMBRA O CERCHA.

SE CONTINUA CON LA EJECUCIÓN DEL ADICIONAL N°10. SE APRECIA PROCESOS CONSTRUCTIVOS DE PERFORACIÓN, VOLADURA, EXCAVACIÓN DE ROCA TIPO IV EN BAHÍA HACIA PORTAL DE SALIDA DEL TÚNEL, ELIMINACIÓN DE ROCA TIPO IV, INSTALACIÓN DE PERNOS, CIMBRAS O CERCHAS PARA ROCA TIPO IV, LUEGO DE LA VERIFICACIÓN DE LAS ACTIVIDADES Y PREVIA LA AUTORIZACIÓN DE LA SUPERVISIÓN SE PROCEDE A REALIZAR EL LANZAMIENTO DE SHOTCRETE PARA REFUERZO DEL ÁREA EXCAVADA Y DE LA CIMBRA INSTALADA; ACTIVIDADES QUE SE VIENEN REALIZANDO EN LOS TURNOS DIURNO Y NOCTURNO.
 MO: 1INGENIERO DE TÚNEL, 1 INGENIERO ASISTENTE DE PRODUCCIÓN, 1 PREVENCIÓNISTA (SSOMA), 1 CAPATAZ, 14 OPERADORES, 6 OPERARIOS, 4 OFICIALES, 1 TÉCNICO ELECTRICISTA, 1 MECÁNICO, 1 VIGÍA, 1 TOPÓGRAFO, 1 AUXILIAR DE TOPOGRAFÍA, 1 AYUDANTE DE TOPOGRAFÍA.
 EM: 1 MARTILLO HIDRÁULICO (PICOTÓN), 1 JUMBO, 1 TELEHANDLER, 1 EQUIPO ROBOTIZADO PARA LANZAMIENTO DE SHOTCRETE, 3 MIXERES, HERRAMIENTAS MANUALES, 1 ESTACIÓN TOTAL ROBÓTICA, 1 EXCAVADORA SOBRE ORUGA, 2 CARGADORES FRONTALES, 4 VOLQUETES.

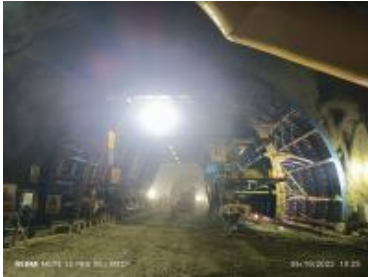
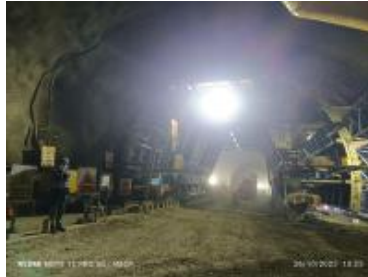
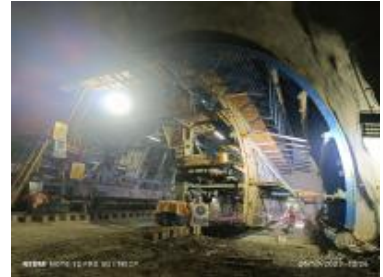
PROGRESIVA: KM7+067.8@KM7+079.80
AMPLIACIÓN DE LA SECCIÓN DEL ENCOFRADO METALICO PARA EL CONCRETO DE EVESTIMIENTO EN BAHÍA DE ESTACIONAMIENTO.

MO: 1 PREVENCIÓNISTA (SSOMA), 1 CAPATAZ, 1 OPERADOR, 3 OPERARIOS, 2 SOLDADORES, 3 OFICIALES, 2 PEONES.
EM: 1 TELEHANDER, 1 POLEA, 2 SOLDADORAS, HERRAMIENTAS MANUALES.

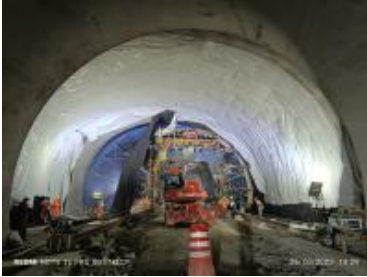
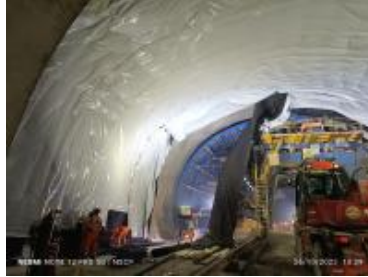
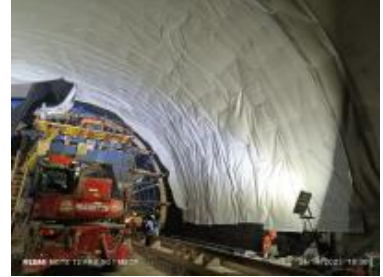
IMPERMEABILIZACION: INSTALACIÓN GEOTEXTIL, LAMINA DE IMPERMEABILIZACIÓN DE 2MM, TUBERÍA DE ø110MM.

SE APRECIA TENDIDO DEL GEOTEXTIL, RECUBIERTA POR LA LAMINA IMPERMEABILIZANTE DE 2MM Y LA INSTALACIÓN DE TUBERÍA DE ø110MM.

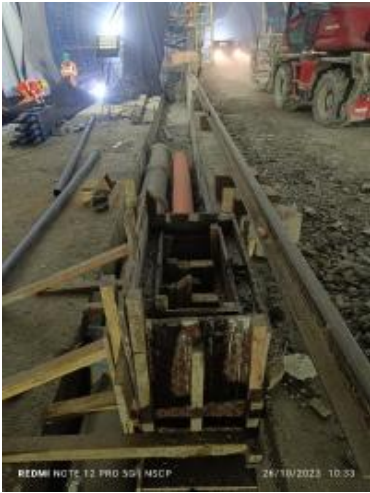
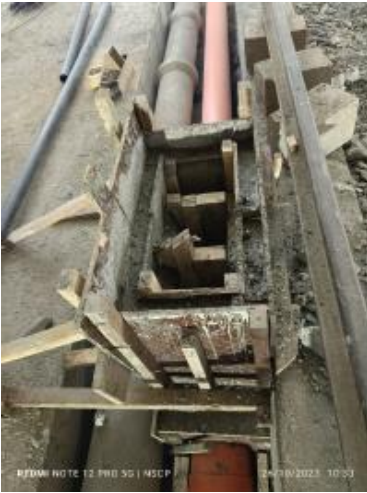
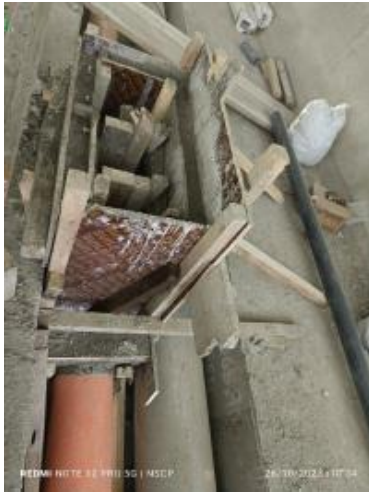
PROGRESIVA: KM7+065
VACIADO CON CONCRETO PARA CAJA DE ARQUETA IZQUIERDA

SE APRECIA VACIADO DE CONCRETO DE CAJA DE ARQUETA DEL LADO LATERAL IZQUIERDA, ACTIVIDAD REALIZADA EN EL TURNO NOCTURNO DEL DÍA 25.10.2023

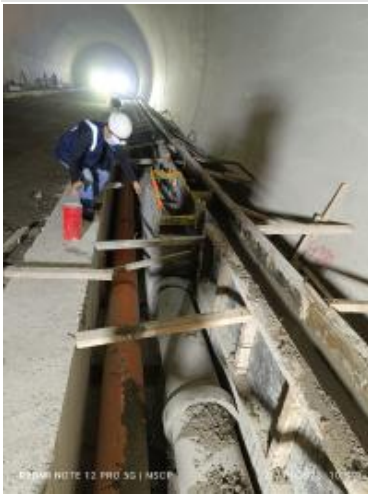
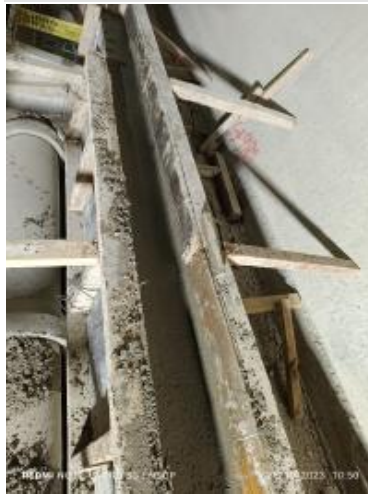
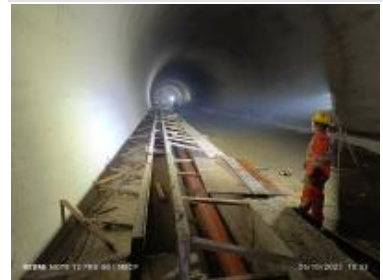
PROGRESIVA: KM6+947@KM6+990
VACIADO DE CONCRETO EN VEREDA IZQUIERDA (BORDILLO) 1RA FASE.

ESTA ACTIVIDAD SE REALIZÓ EL 25.10.2023, EN EL TURNO NOCTURNO.

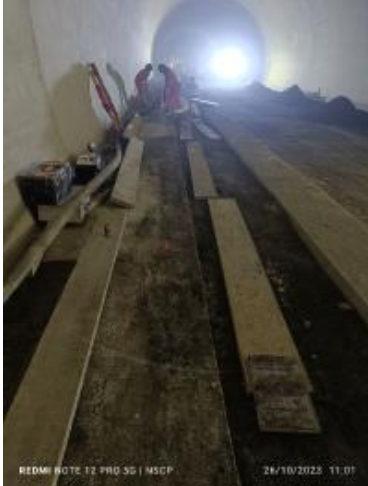
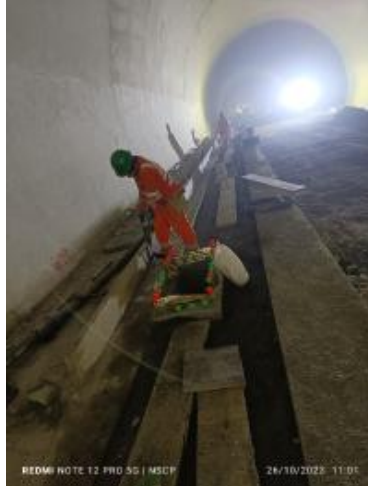
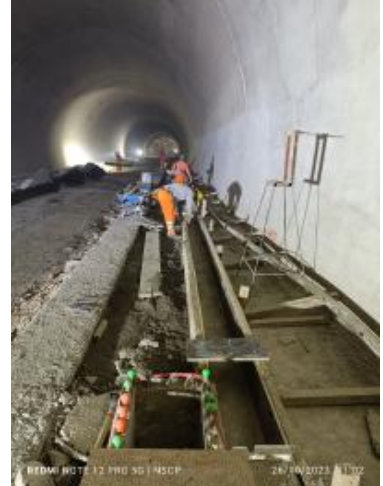
PROGRESIVA: KM6+900@6+950
ENCOFRADO DE VEREDA DERECHA DE LA 1RA FASE.

SE APRECIA ENCOFRADO DE VEREDA (BORDILLO) DE LA 1RA FASE.
MO: 1 OPERARIO, 2 OFICIALES
EM: 1 TALADRO MANUAL, 1 AMOLADORA, HERRAMIENTAS MANUALES.

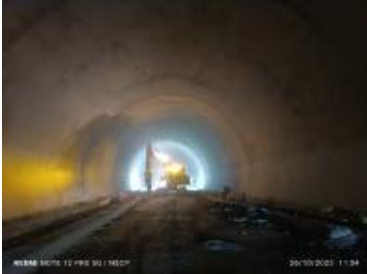
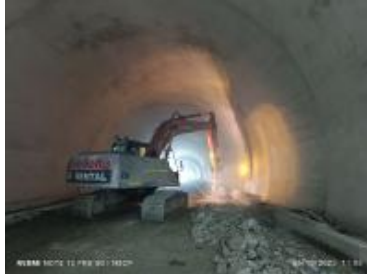
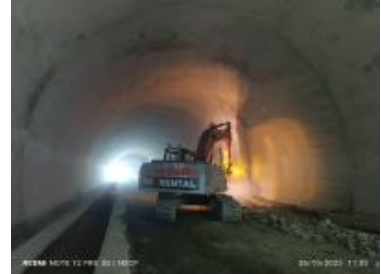
PROGRESIVA: KM6+820
CORTE, ELIMINACIÓN DE RIELES.

SE APRECIA CORTE, ELIMINACIÓN DE RIELES, RIELES DE CONCRETO QUE SE EJECUTARON POR PROCESO CONSTRUCTIVO A COSTO DEL CONTRATISTA.
NO SE APRECIA UN PERSONAL DE PISO O VIGIÁ PARA CONTROLAR EL TRANSITO DEL PERSONAL.
MO: 1 OPERARIO.
EM: 1 MARTILLO HIDRÁULICO SOBRE ORUGA.

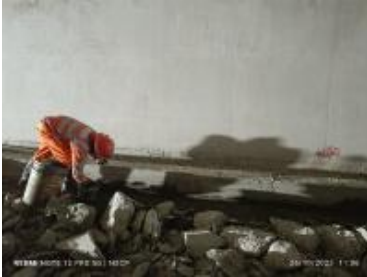
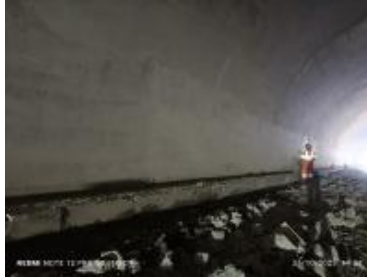
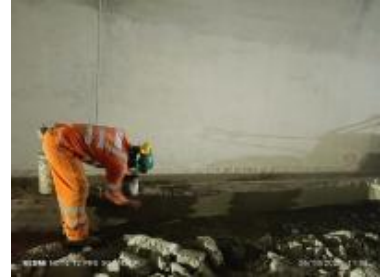
PROGRESIVA: KM6+740@KM6+770
SOLAQUEO DE VEREDA DERECHA (BORDILLO) 1RA FASE.

MO: 2 OFICIALES.
EM: HERRAMIENTAS, MANUALES.

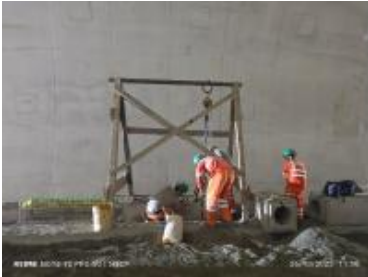
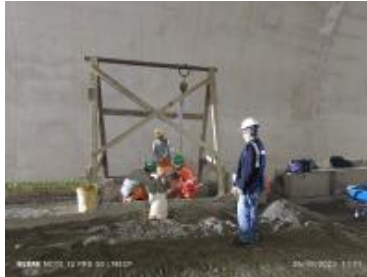
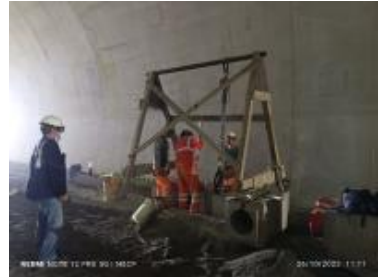
PROGRESIVA: KM6+680
INSTALACIÓN DE CAJAS CAZ LATERAL IZQUIERDO.

SE APRECIA INSTALACIONES DE CAJAS PREFABRICADAS TIPO CAZ EN LATERAL IZQUIERDO DEL TUNEL.
MO: 1 CAPATAZ, 2 OPERARIOS, 2 OFICIALES.
EM: 1 POLEA, HERRAMIENTAS MANUALES.

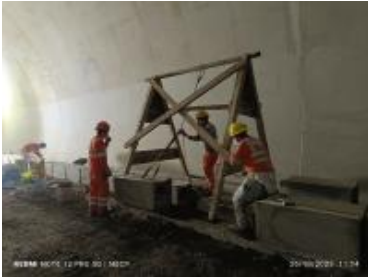
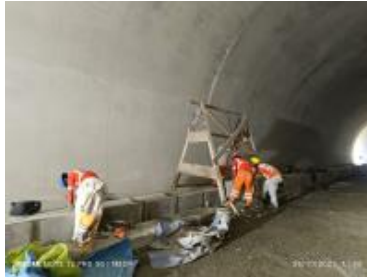
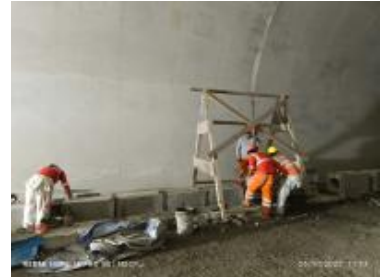
PROGRESIVA: KM6+610@KM6+630
INSTALACIÓN DE CAJAS CAZ LATERAL IZQUIERDO.

SE APRECIA INSTALACIONES DE CAJAS PREFABRICADAS TIPO CAZ EN LATERAL IZQUIERDO DEL TUNEL.
MO: 1 CAPATAZ, 2 OPERARIOS, 2 OFICIALES.
EM: 1 POLEA, HERRAMIENTAS MANUALES.
